# INFORME

## PLAN DE CUMPLIMIENTO AMBIENTAL

### Complementa Descargos

Para presentar a la Superintendencia de Medio Ambiente, respecto de información complementaria a observaciones asociadas al cumplimiento de PdC de Planta Lipesed S.A., aprobado bajo Resolución Exenta N°4/ ROL F-023-2020

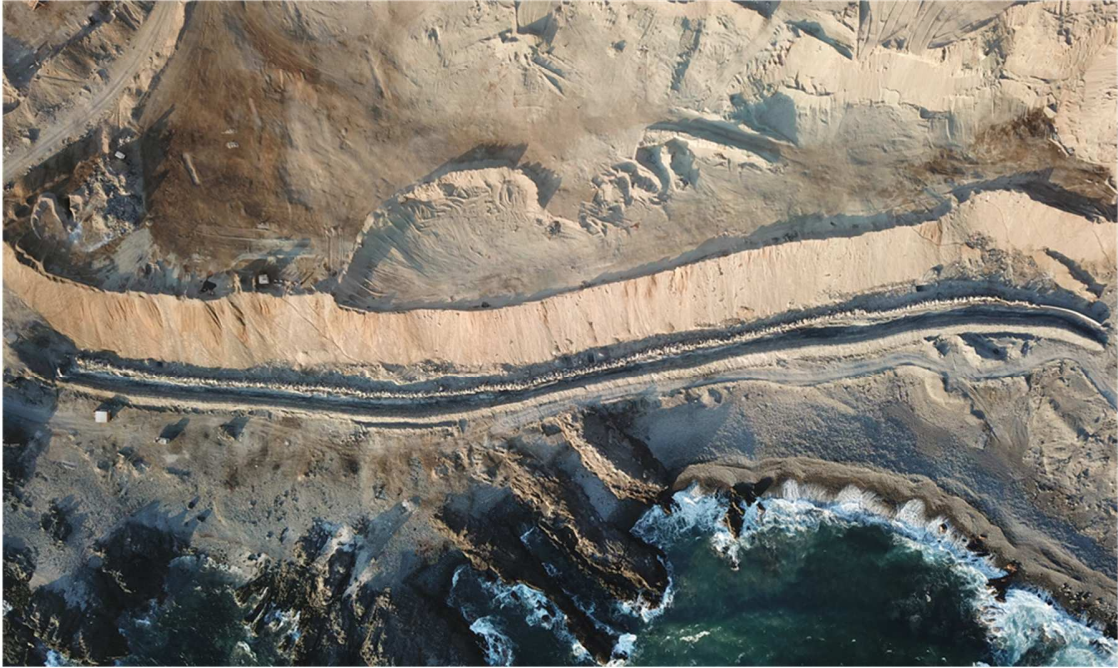
Imagen N°1. Fotografía Aérea, Enrocado Sector Sur terminado.

No existiría enrocado en un tramo de aproximadamente 21 metros de longitud, ubicado en la zona sur del botadero 2. Adicionalmente, se identificó que el enrocado no cuenta con una altura mínima de 1,5 metros.

<b>N° Fotografía:</b>	<b>44</b>	<b>Fecha:</b>	<b>21-04-2023</b>	
<b>Hecho Infraccionar:</b>	<b>N/A</b>	<b>Acción:</b>	<b>N/A</b>	
<b>Coordenadas UTM Datum WGS84</b>	<b>HUSO</b>	<b>Norte:</b>	<b>Este:</b>	
	19	7.552.301	374.688	
<b>Descripción del medio de verificación:</b>				
Fotografía aérea, enrocado más muro de hormigón terminado.

Se complementa trazado de enrocado existente, para alcanzar una longitud final de 350 metros.

En la imagen N°1, se muestra fotografía aérea de lo señalado, en la que se puede observar en el sector sur, la construcción finalizada de muro de hormigón, mientras que en la imagen N°2, se muestra levantamiento topográfico de la obra terminada.

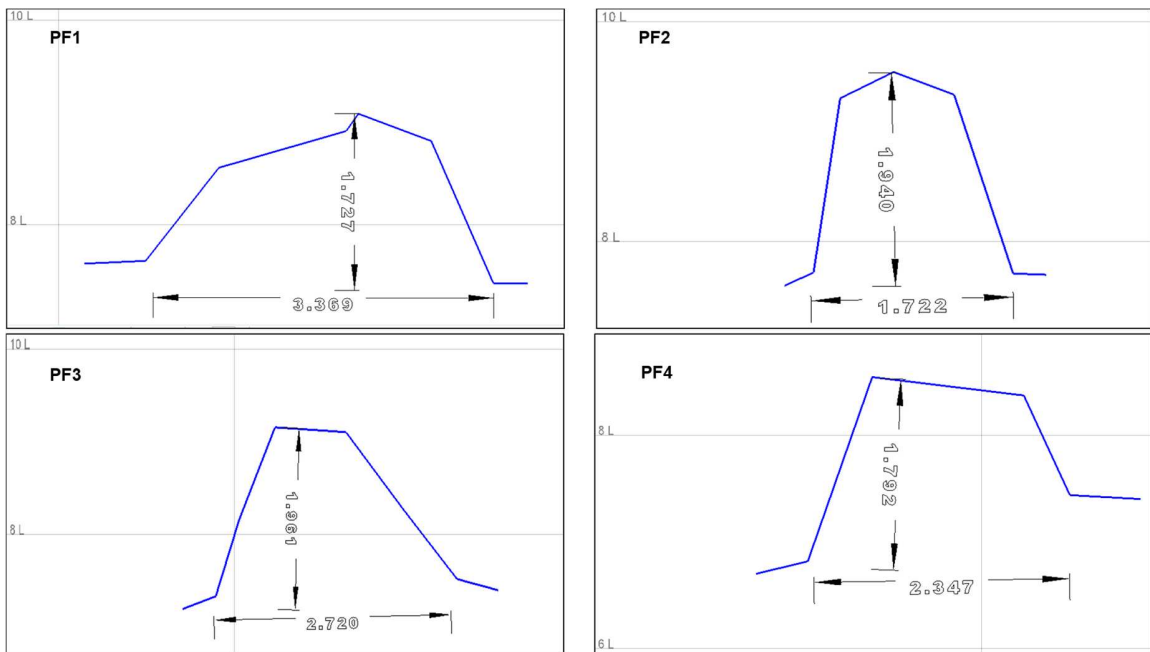
Imagen N°3. Perfiles con Altura Enrocado Sector Sur. (en relación a imagen N°2)

En las imágenes N°3, N°4, N°5 y N°6, se presentan perfiles asociados a la topografía presentada en la imagen N°2.

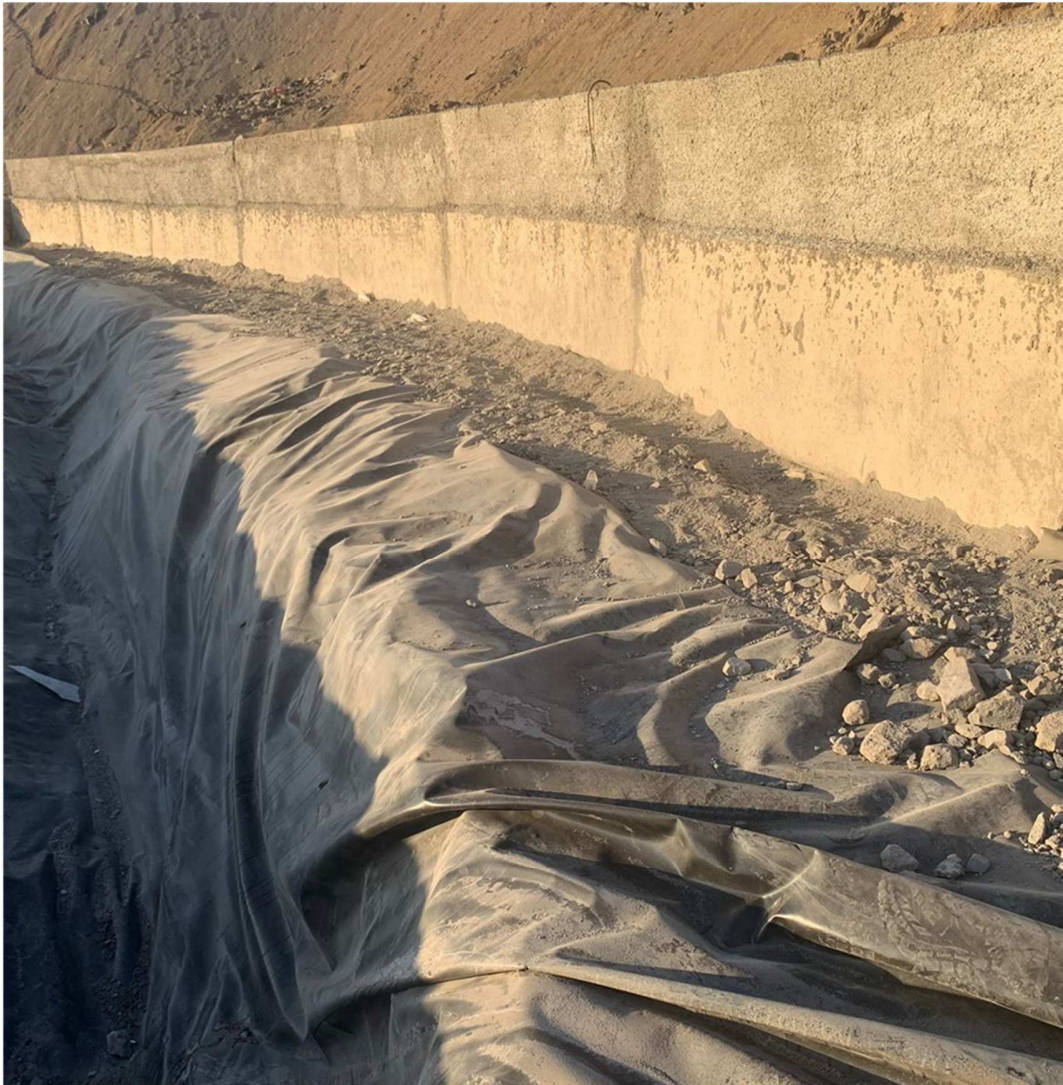
Imagen N°7. Muro en Botaderos 1 y 2

<b>N° Fotografía:</b>	45	<b>Fecha:</b>	20-04-2023	
<b>Hecho Infraccionar:</b>	N/A	<b>Acción:</b>	N/A	
<b>Coordenadas UTM Datum WGS84</b>	<b>HUSO</b>	<b>Norte:</b>	<b>Este:</b>	
	19	7.552.185	378.431	
<b>Descripción del medio de verificación:</b>				
Fotografía digital, muro hormigón, sector sur de botadero 1 y 2.

Respecto de la continuidad del enrocado, como se mencionó, se ejecutó un muro de hormigón, que da el alcance total del enrocado proyectado. En imagen N°7, se muestra la obra que alcanza los 21 metros.

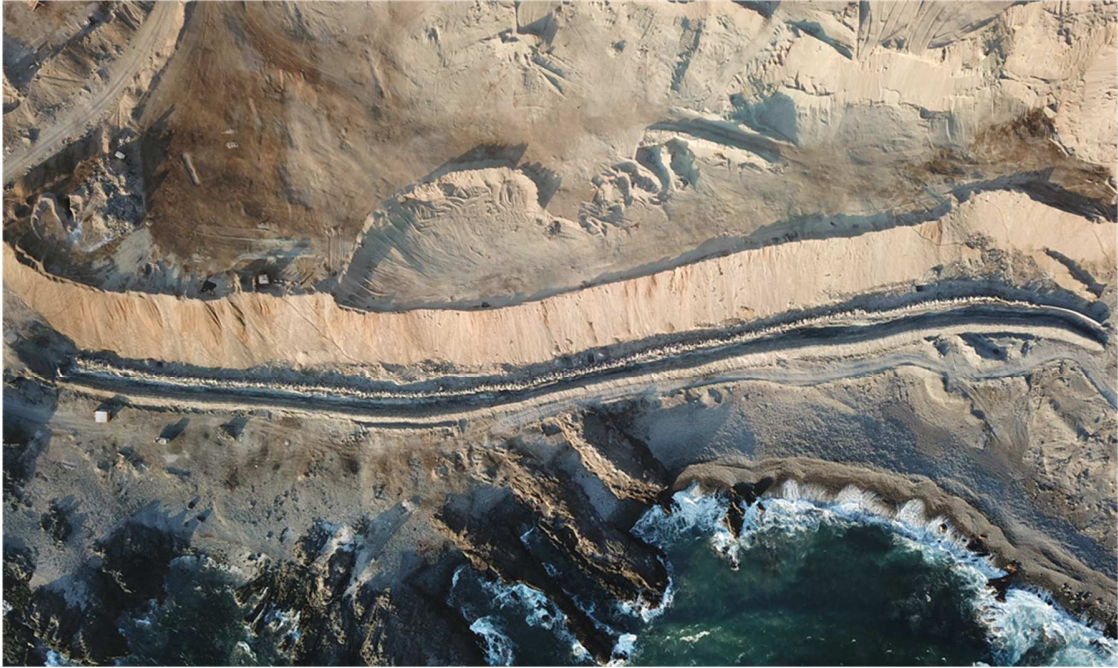
Imagen N°8. Zanja Impermeabilizada Botaderos 1 y 2

No se ha implementado en su totalidad la zanja en el sector de los botaderos 1 y 2, omitiendo un tramo de aproximadamente 54 metros. Asimismo, no se pudo constatar la implementación total del sistema impermeabilizante y las obras relacionadas con las tres cámaras de inspección.

<b>N° Fotografía:</b>	<b>46</b>	<b>Fecha:</b>	<b>21-04-2023</b>	
<b>Hecho Infraccionar:</b>	<b>N/A</b>	<b>Acción:</b>	<b>N/A</b>	
<b>Coordenadas UTM Datum WGS84</b>	<b>HUSO</b>	<b>Norte:</b>	<b>Este:</b>	
	19	7.552.301	374.688	
<b>Descripción del medio de verificación:</b>				
Fotografía aérea, zanja impermeabilizada.

En la imagen N°8, junto con mostrar la recuperación total de la zanja, respecto de lo indicado por la autoridad, se aprecia la impermeabilización con hdpe ya concluida.

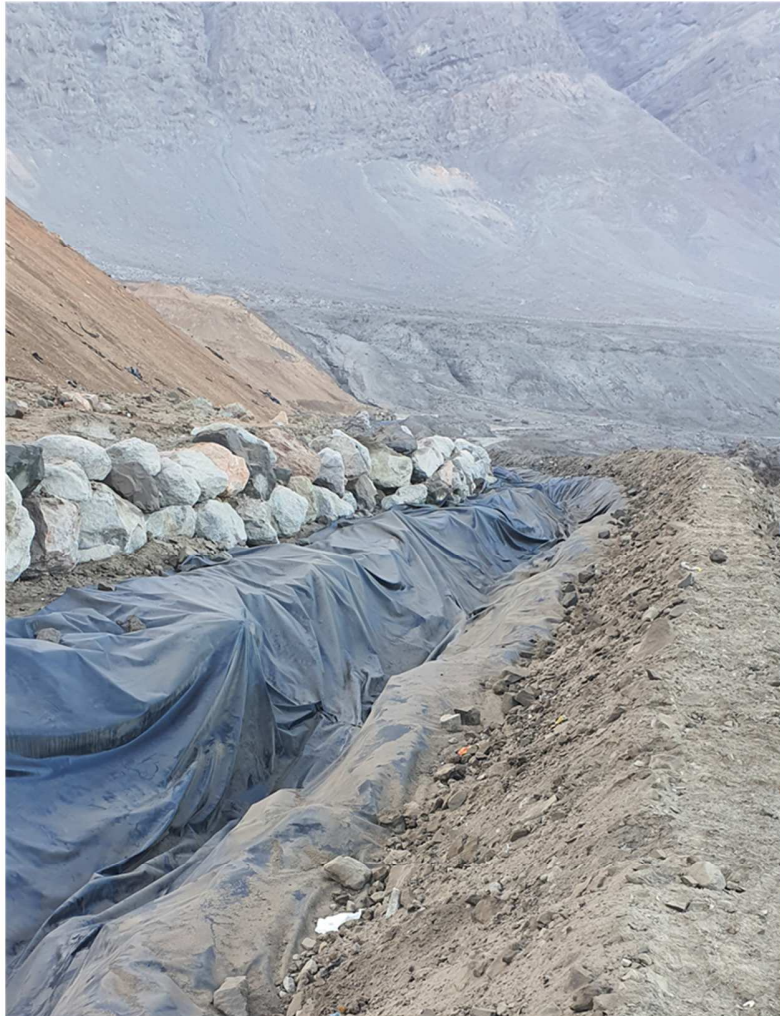
Imagen N°9. Zanja Impermeabilizada Botaderos 1 y 2

<b>N° Fotografía:</b>	47	<b>Fecha:</b>	20-04-2023	
<b>Hecho Infraccionar:</b>	N/A	<b>Acción:</b>	N/A	
<b>Coordenadas UTM Datum WGS84</b>	<b>HUSO</b>	<b>Norte:</b>	<b>Este:</b>	
	19	7.552.408	374.664	
<b>Descripción del medio de verificación:</b>				
Fotografía digital, zanja impermeabilizada

En las imágenes N°9, N°10 y N°11 se muestran la zanja impermeabilizada.

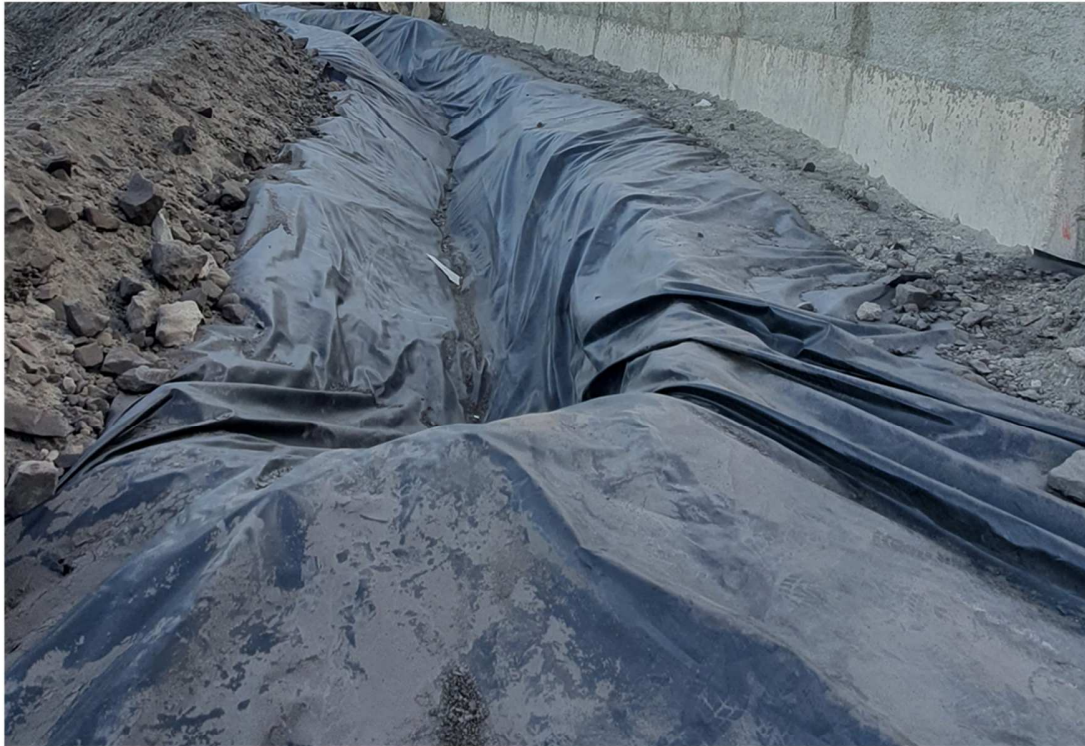
Imagen N°10. Zanja Impermeabilizada Botaderos 1 y 2

<b>N° Fotografía:</b>	<b>48</b>	<b>Fecha:</b>	<b>20-04-2023</b>	
<b>Hecho Infraccionar:</b>	<b>N/A</b>	<b>Acción:</b>	<b>N/A</b>	
<b>Coordenadas UTM Datum WGS84</b>	<b>HUSO</b>	<b>Norte:</b>	<b>Este:</b>	
	19	7.552.184	374.838	
<b>Descripción del medio de verificación:</b>				
Fotografía digital, zanja impermeabilizada

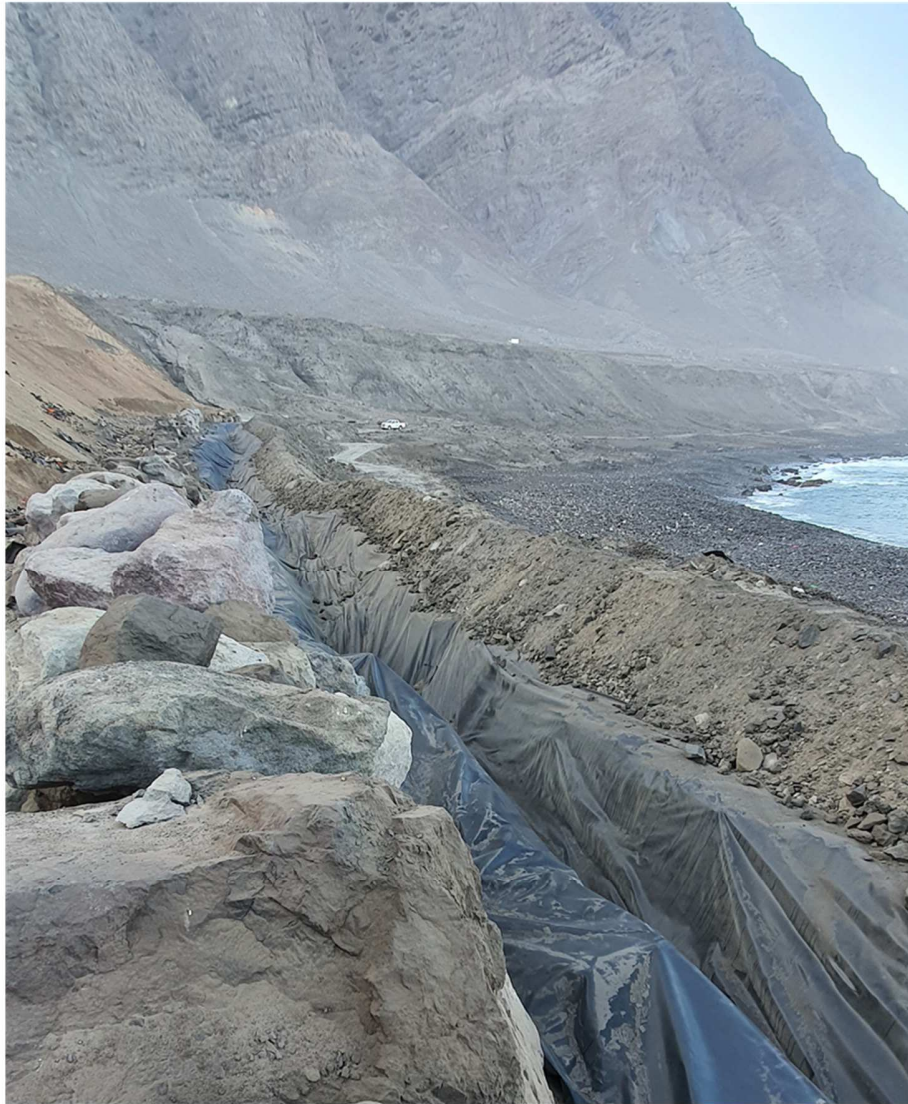
Imagen N°11. Zanja Impermeabilizada Botaderos 1 y 2

<b>N° Fotografía:</b>	<b>49</b>	<b>Fecha:</b>	<b>20-04-2023</b>	
<b>Hecho Infraccionar:</b>	<b>N/A</b>	<b>Acción:</b>	<b>N/A</b>	
<b>Coordenadas UTM Datum WGS84</b>	<b>HUSO</b>	<b>Norte:</b>	<b>Este:</b>	
	19	7.552.320	374.743	
<b>Descripción del medio de verificación:</b>				
Fotografía digital, zanja impermeabilizada

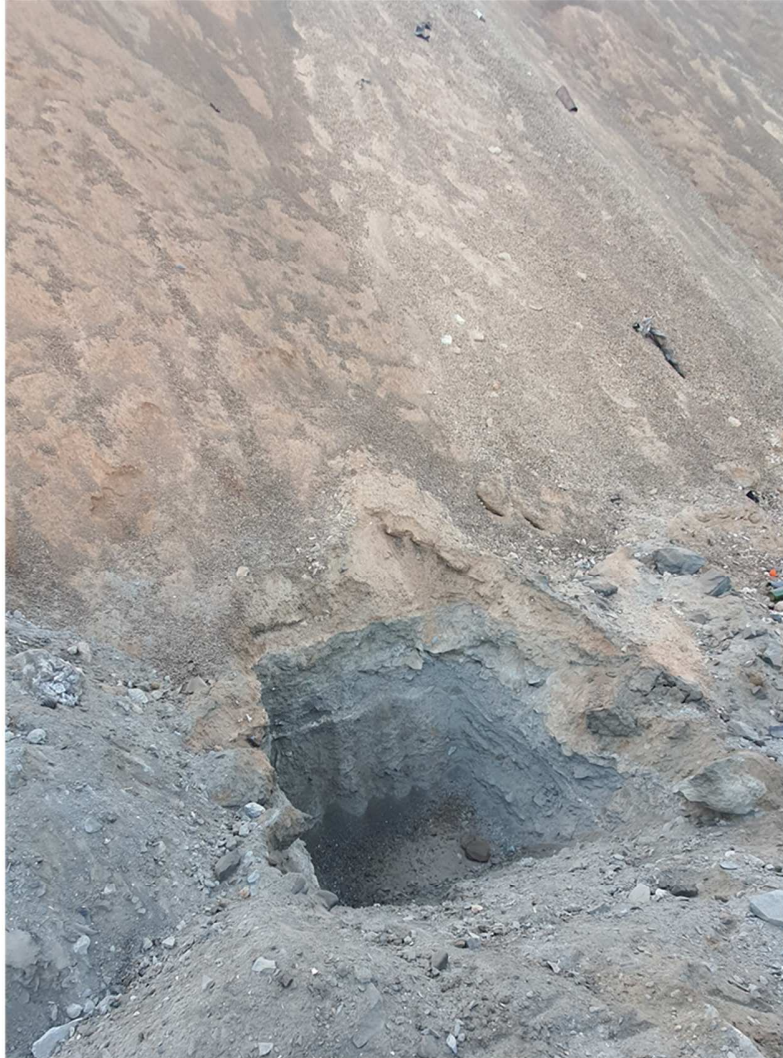
Imagen N°12. Cámara de Inspección extremo norte Botaderos 1 y 2.

<b>N° Fotografía:</b>	<b>50</b>	<b>Fecha:</b>	<b>21-04-2023</b>	
<b>Hecho Infraccionar:</b>	<b>N/A</b>	<b>Acción:</b>	<b>N/A</b>	
<b>Coordenadas UTM Datum WGS84</b>	<b>HUSO</b> 19	<b>Norte:</b>	7.552.441	<b>Este:</b> 374.660
<b>Descripción del medio de verificación:</b> Fotografía digital, Cámara extremo norte Botadero 1 y 2

En las imágenes N°12, N°13 y N°14, se muestran las cámaras de inspección.

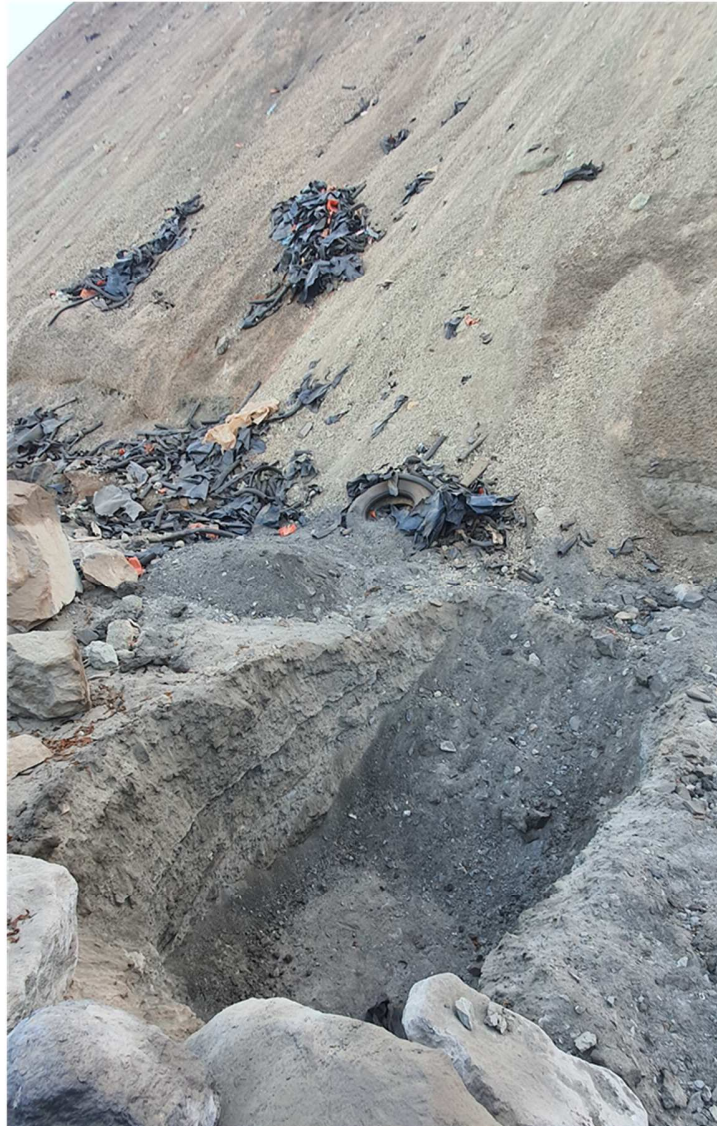
Imagen N°13. Cámara de Inspección intermedia Botaderos 1 y 2.

<b>N° Fotografía:</b>	<b>51</b>	<b>Fecha:</b>	<b>21-04-2023</b>	
<b>Hecho Infraccionar:</b>	<b>N/A</b>	<b>Acción:</b>	<b>N/A</b>	
<b>Coordenadas UTM Datum WGS84</b>	<b>HUSO</b>	<b>Norte:</b>	<b>Este:</b>	
	19	7.552.320	374.743	
<b>Descripción del medio de verificación:</b>				
Fotografía digital, Cámara intermedia, Botadero 1 y 2

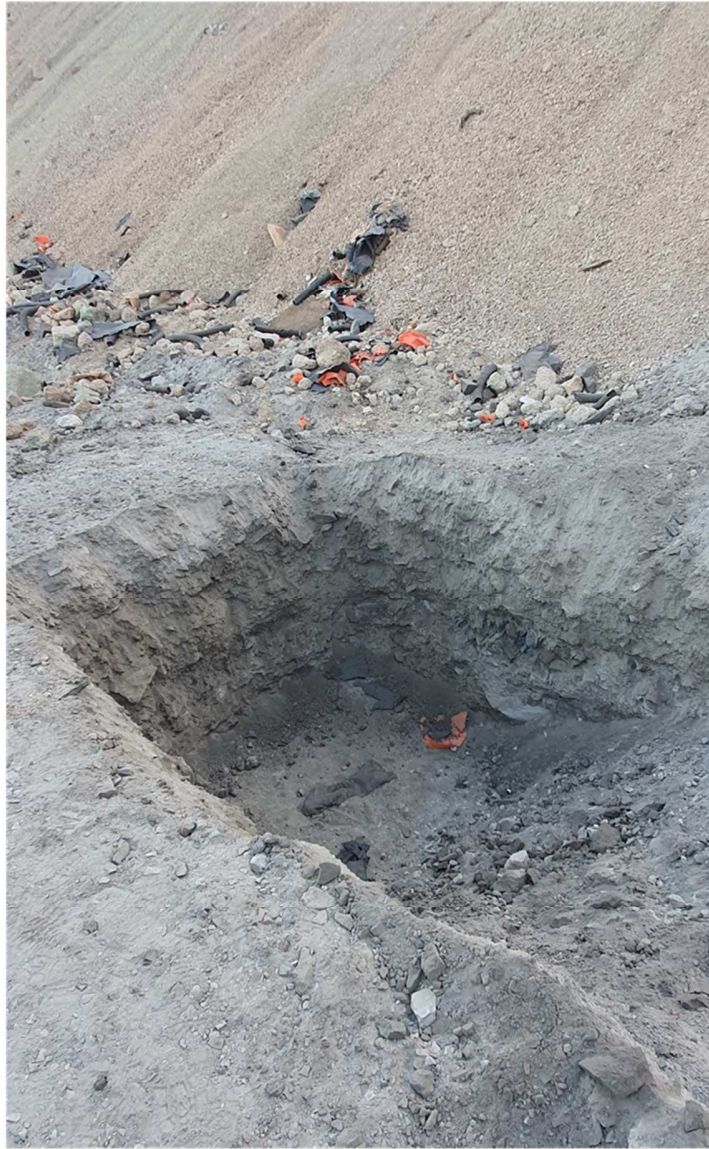
Imagen N°14. Cámara de Inspección extremo sur Botaderos 1 y 2.

<b>N° Fotografía:</b>	52	<b>Fecha:</b>	21-04-2023	
<b>Hecho Infraccionar:</b>	N/A	<b>Acción:</b>	N/A	
<b>Coordenadas UTM Datum WGS84</b>	<b>HUSO</b>	<b>Norte:</b>	<b>Este:</b>	
	19	7.552.234	374.814	
<b>Descripción del medio de verificación:</b>				
Fotografía digital, Cámara extremo sur, Botadero 1 y 2
