INFORME DE INVESTIGACIÓN ACCIDENTE ALTO POTENCIAL

ALCAPARROSA

23 marzo 2023

Servicio Nacional de Geología y Minería | Sernageomin

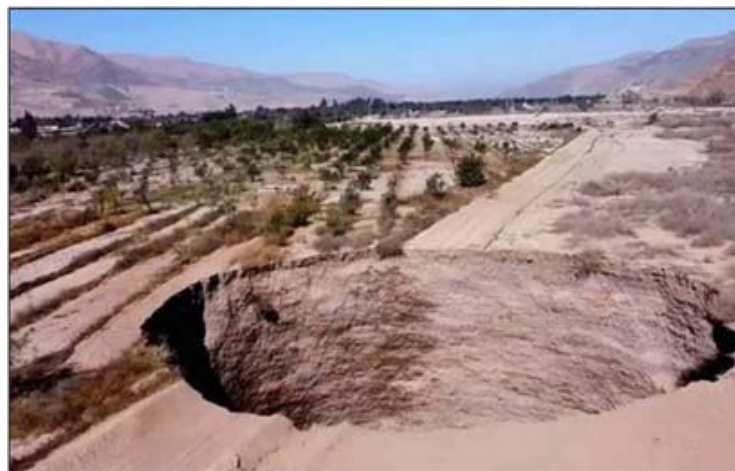
Foto referencial del incidente o accidente.

El sábado 30 de Julio de 2022, a las 16:30 horas en dependencias de la faena minera Alcaparrosa, se sintió un fuerte ruido con generación de gran cantidad de polvo en suspensión, lo cual fue ocasionado por el hundimiento del terreno superficial (subsistencia) ubicado en las coordenadas UTM WGS 84,19S; N: 6.961.583 m; E: 374.282 m, cota: 474 m.s.n.m. El Jefe de Turno Inspección Técnica de Obras de Mina Alcaparrosa, [REDACTED] su oficina para ver el origen del ruido, encontrándose con personal de la empresa contratista JMT, quienes le indicaron sobre la formación de un hundimiento superficial frente a sus dependencias, pasado el cierre perimetral hacia el río [REDACTED] solicitó apoyo a supervisor de turno de empresa de seguridad G4S para revisar de cerca lo sucedido, detectando una subsistencia de forma cilíndrica de 30 metros de diámetro aproximadamente.

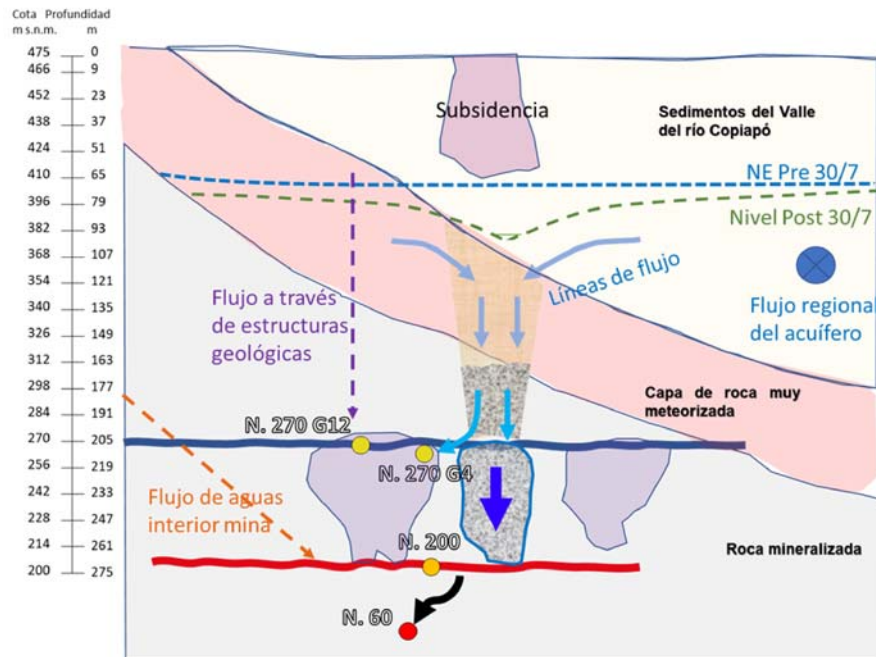
Figura 1 - Modelo conceptual hidrológico Mina Alcaparrosa Sector Gaby Nivel 270-200

Los caserones Gaby 01, 04 y 12 se encuentran ubicados entre las cotas 200 y 270 metros de la Mina Alcaparrosa Sur, por debajo del Crown Pillar que separa la litología de macizo rocoso con los rellenos aluviales y el acuífero. La subsidencia ocurrida en superficie se encuentra en la misma vertical que el caserón Gaby 04 (identificado con flecha azul) tal como lo indica la Figura 1:

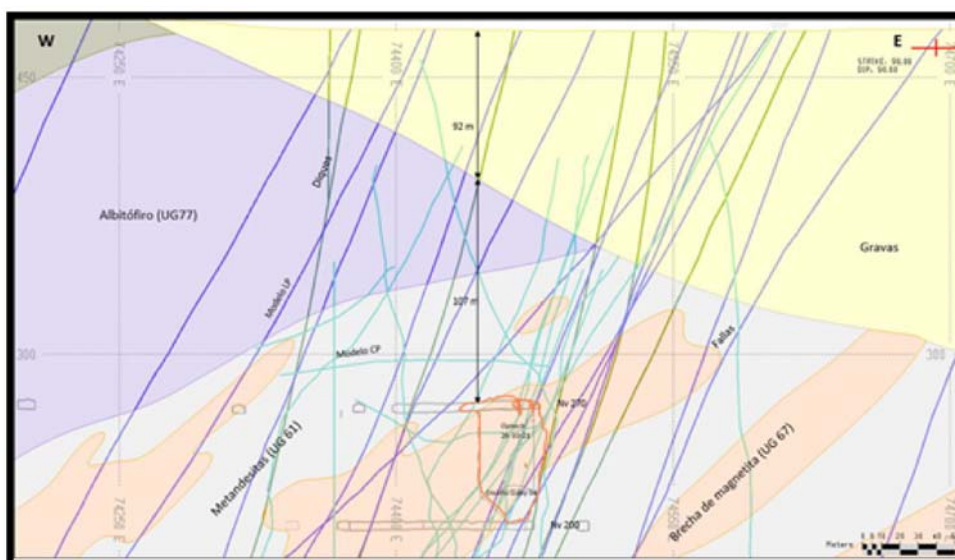
Figura 3 – Perfil W-E Modelo de Estructuras Mayores en Caserón Gaby 04, octubre de 2021.

En particular, al interior de la unidad de explotación definida como caserón Gaby 04 existe una alta concentración de fallas y diques, ubicados preferentemente en la parte central y lado este del caserón, con dirección preferente norte-sur y con ángulos sub verticales con manto al oeste. Estos planos de fallas y diques se cruzan por sobre el caserón generando cuñas y condiciones propicias para descolgarse al no tener sujeción en la parte inferior.

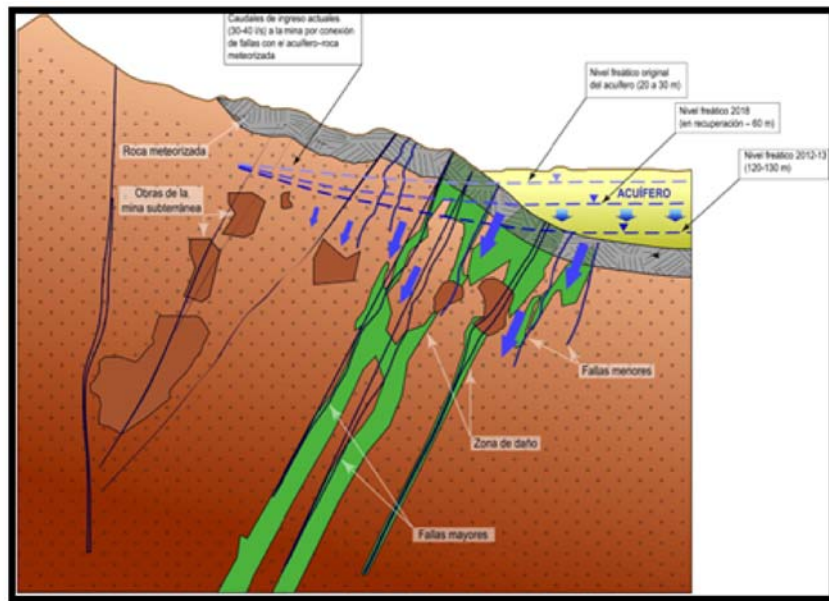
Figura 5 – Perfil W-E Modelo Hidrogeológico Conceptual CCMO

A su vez, del modelo conceptual de la Figura 5 se observa que el nivel freático ha presentado variaciones a lo largo del tiempo, atravesando parcialmente la zona de roca meteorizada que separa el macizo rocoso del acuífero, la cual es cortada a su vez por estructuras que permiten la conexión hidráulica entre estos dos sistemas. Esto demuestra la importancia de la conexión del acuífero con la mina subterránea, ya que, si no existieran estructuras que comuniquen estos dos sistemas, los caudales de ingreso corresponderían al drenaje de almacenamiento del macizo rocoso, con bajos flujos y caudales mayores de corta duración relacionados a la extracción de bolsones de agua almacenados en las fallas mayores. En complemento, los sondajes de exploración geológica con inclinaciones tanto positivas como negativas también canalizan el agua hacia la mina. La perforación de sondajes representa una vía preferencial de flujo hacia las labores subterráneas, aumentando el ingreso de agua a la mina.

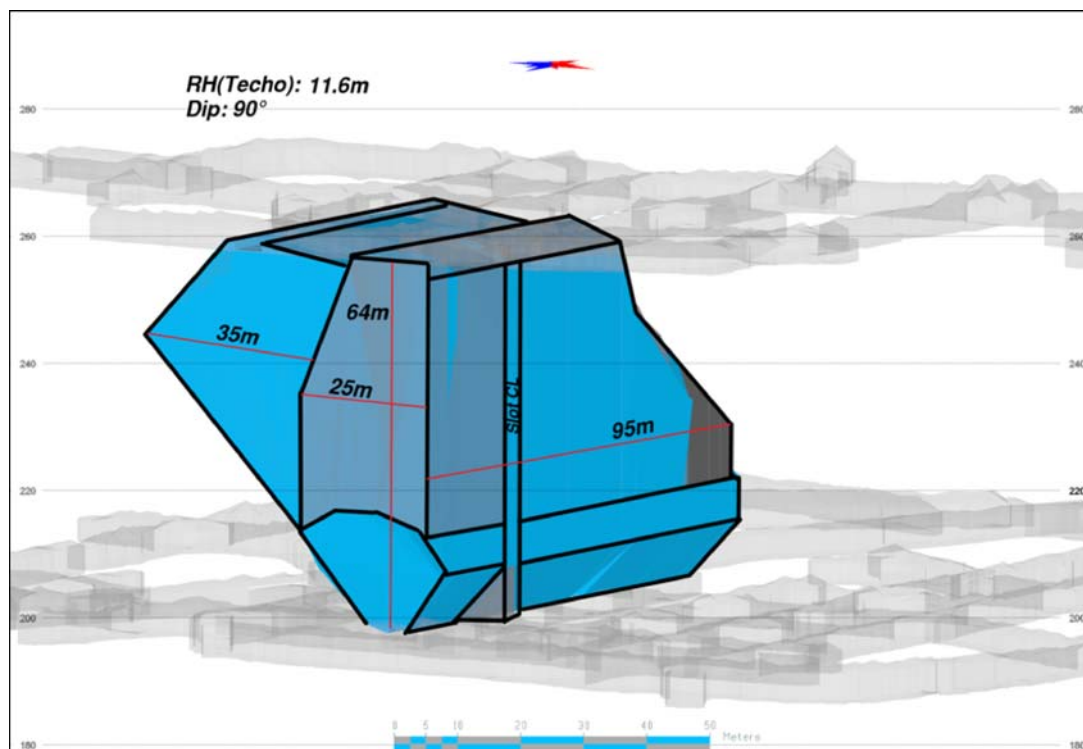
Figura 6 – Isométrico Nivel 270 Caserones Gaby 01, agosto 2022

De acuerdo con las dimensiones y radios hidráulicos de los caserones Gaby 01, Gaby 04 y Gaby 12 entregados por la empresa a raíz de la investigación, se pudo verificar desviaciones en cuanto a los parámetros aprobados mediante Resolución Exenta N°2924. En particular, de la Figura 6 se advierte que el Caserón Gaby 01 presenta un largo máximo que alcanza los 95 metros y un ancho máximo que llega a 60 metros. Esta información se condice con el levantamiento topográfico respecto de este caserón, en donde se aprecia además una sobre excavación promedio de 9 metros en el techo de dicho caserón, lo que es corroborado con las notas geomecánicas entregadas por la empresa minera.

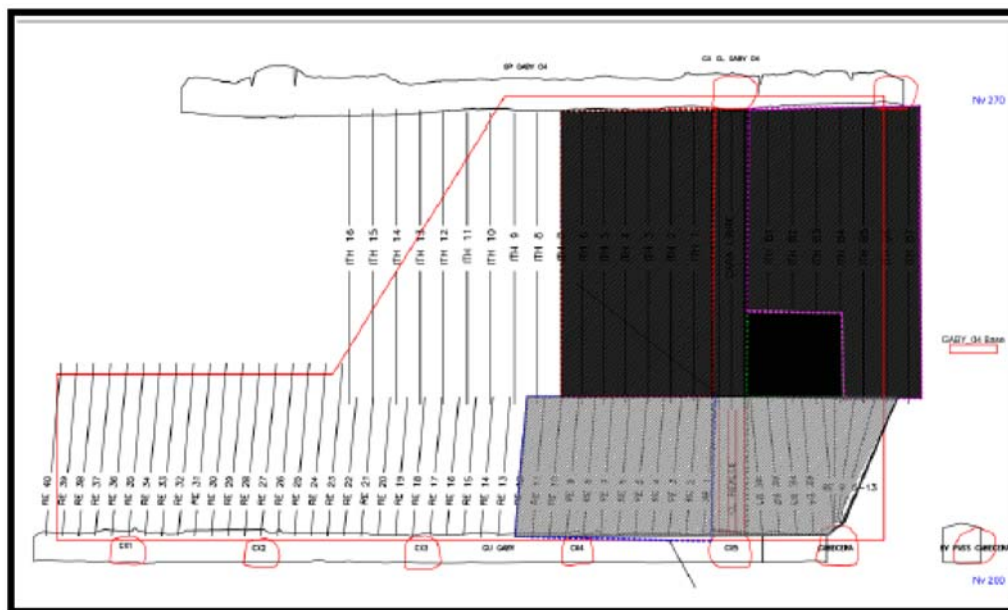
Figura 7 – Secuencia de tronadura Caserón Gaby 04 de fecha 18 de enero 2021 (última tronadura)

En ese sentido, la distribución de las tronaduras durante la explotación del caserón Gaby 04 difiere entre la Secuencia de Tronaduras y el Programa de Tronaduras considerado en las notas geomecánicas. Como ejemplo, se detectó que, según la Secuencia de Tronaduras, la generación de una cara libre mediante chimenea slot fue distribuida en varias tronaduras (6) entre noviembre y diciembre de 2020, comenzando con las tronaduras de producción en diciembre de 2020, mientras que el Programa de Tronaduras según Geología y Geomecánica señala que la generación de la cara libre se realizó durante agosto de 2020, comenzando con las tronaduras de producción en septiembre de 2020.

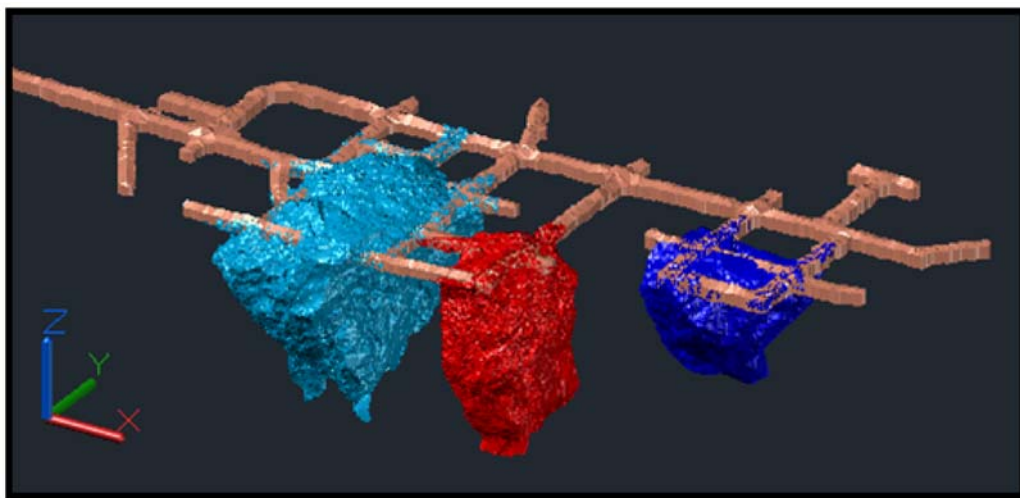
Figura 8 – Isométrico Nivel 270 Caserones Gaby 01, agosto 2022

Por otro lado, según las recomendaciones de control en las notas geomecánicas, se debe realizar un levantamiento topográfico de Op-Tech antes y después de cada tronadura para llevar el control de las dimensiones del caserón, lo cual no fue realizado por la empresa en la última tronadura registrada en enero de 2022. Según la información entregada a raíz de la investigación, la última topografía registrada del caserón Gaby 04 fue levantada en octubre de 2021, en donde no se aprecia una sobre excavación mayor (caserón rojo Figura 8):

Dado que, no existe registro de levantamiento topográfico asociado a las últimas tronaduras de enero de 2022 del caserón Gaby 04 (47.000 toneladas tronadas en total), no es posible conocer con exactitud el tonelaje de sobre excavación, toda vez que existen diferencias importantes entre los tonelajes extraídos y tronados registrados en los Planes de Producción y Programas de Tronadura de la empresa minera. No obstante, es posible afirmar que la situación de sobre excavación al interior del caserón Gaby 04 era una **condición progresiva** durante el desarrollo de la explotación, la cual fue detectada desde el 2Q del año 2021. Asimismo, de los tonelajes extraídos y tronados según los Planes y Programas de Producción y Tronadura presentados a raíz de la investigación, es posible estimar una sobre excavación al interior del caserón Gaby 04 variable entre 65.000 y 94.000 toneladas de mineral.

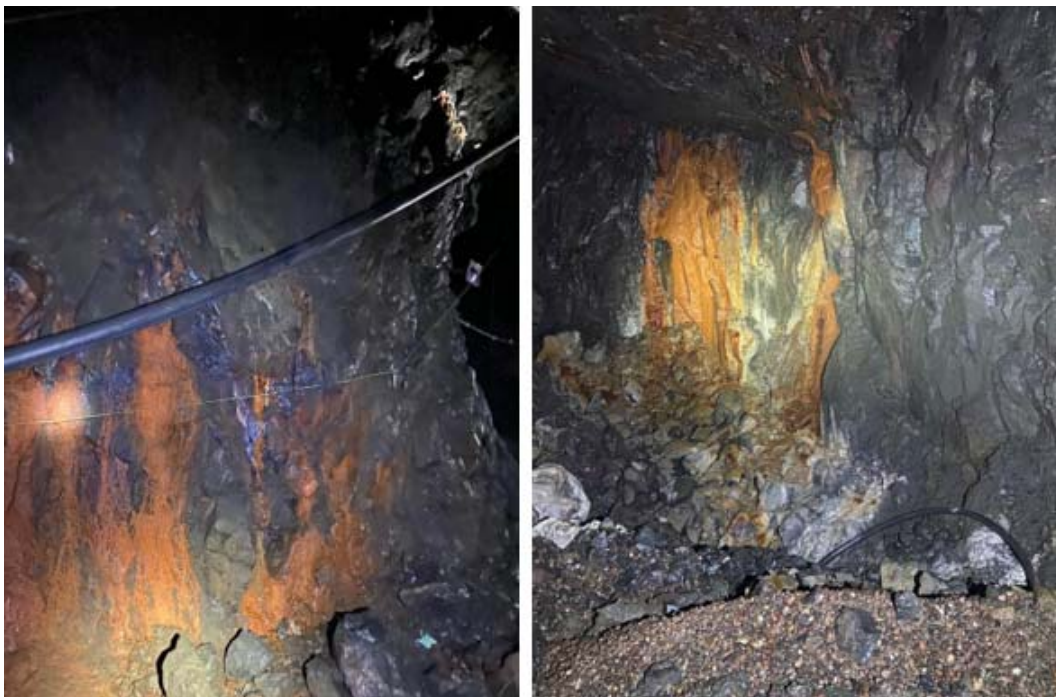
Figura 9 – Infiltraciones de agua Galerías de Producción Sector Gaby

evidencias de oxidación en las galerías de producción producto de escurrimiento de aguas, y de sondajes que drenan y descargan en el nivel 200.

La circulación de aguas por entre las rocas o estructuras generan condiciones negativas para la estabilidad de las galerías o caserones, dado que actúan lavando o ablandando el material de relleno generando presiones, lo que provoca pérdida de cohesión, estimulando de esta forma la desestabilización o desarme progresivo del macizo rocoso en el caso de condiciones de fuerte control estructural tal como en el caserón Gaby 04.
