Antofagasta, 16 de mayo de 2023
844-GG-SMA-230516-08985

MAT: Informa nuevo hundimiento en zona de desvío provisorio en el km 1407,100 Ruta 5, Mantos Blancos.

INFORME HUNDIMIENTO EN DESVIO PROVISORIO KM 1407,100 RUTA 5, SECTOR MANTOS BLANCOS

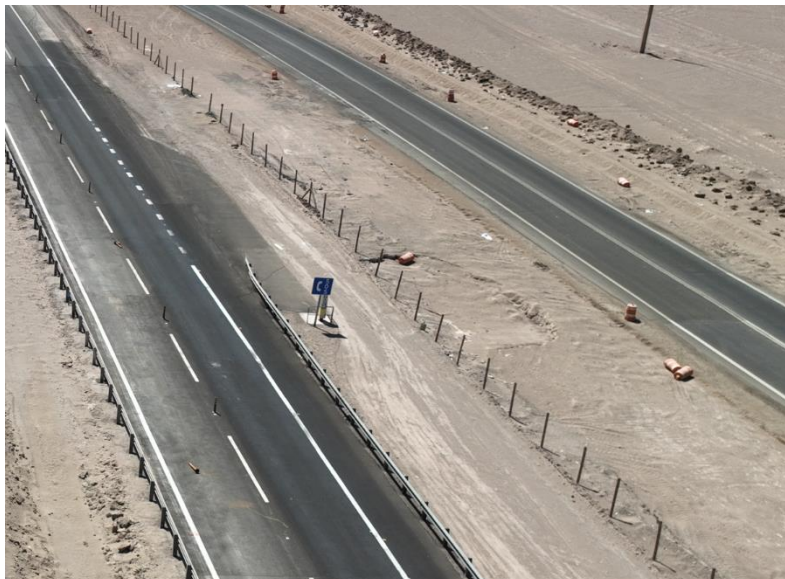
Imagen 1. Fotografías aéreas del sector marzo 2023.

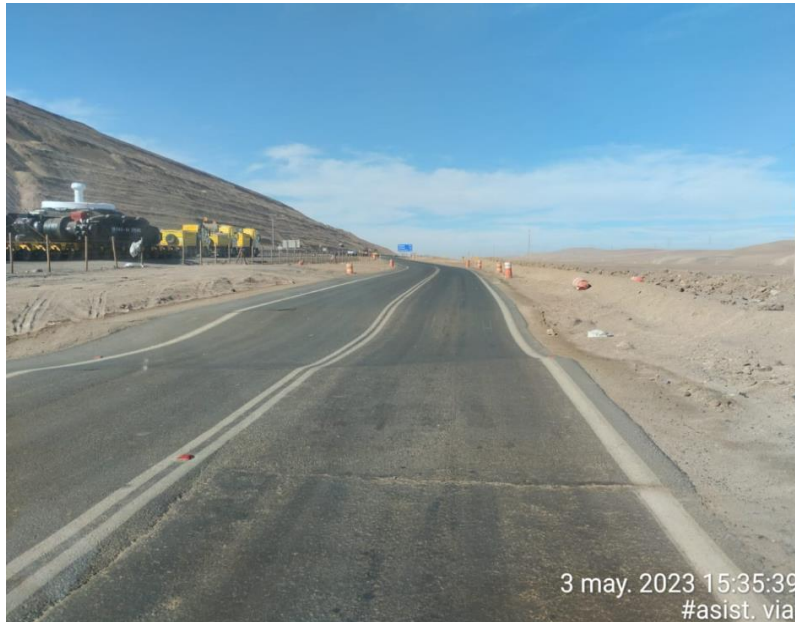
Imagen 2. Sector afectado.

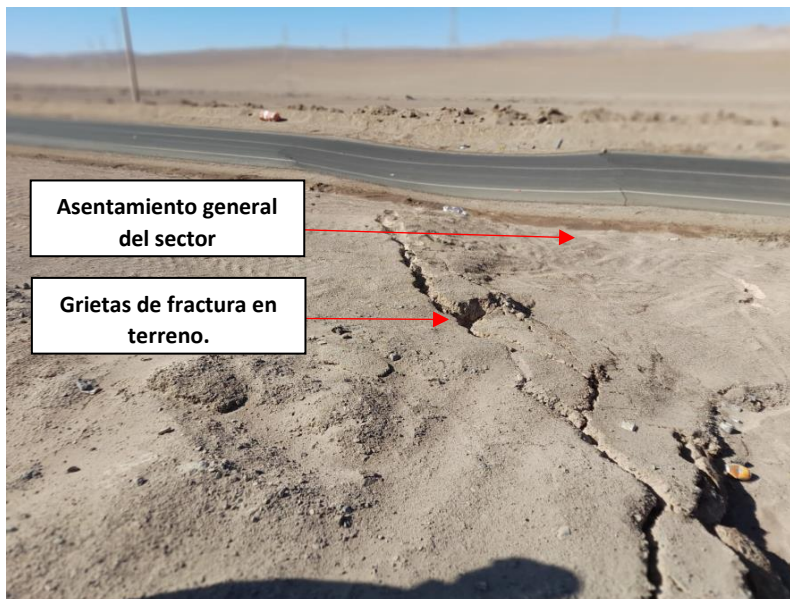
Imagen 3. Asentamiento en sector colindante a calzada.

Obs 2: Sector colindante a calzada de desvío, en faja de tierra se observó hundimiento del terreno y grietas en contorno de este.

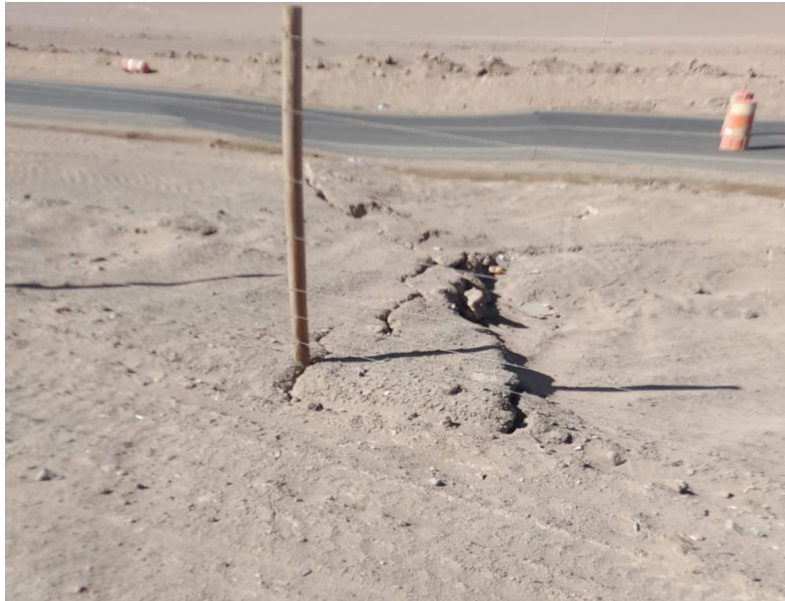
Imagen 4. Asentamiento en sector afectado.

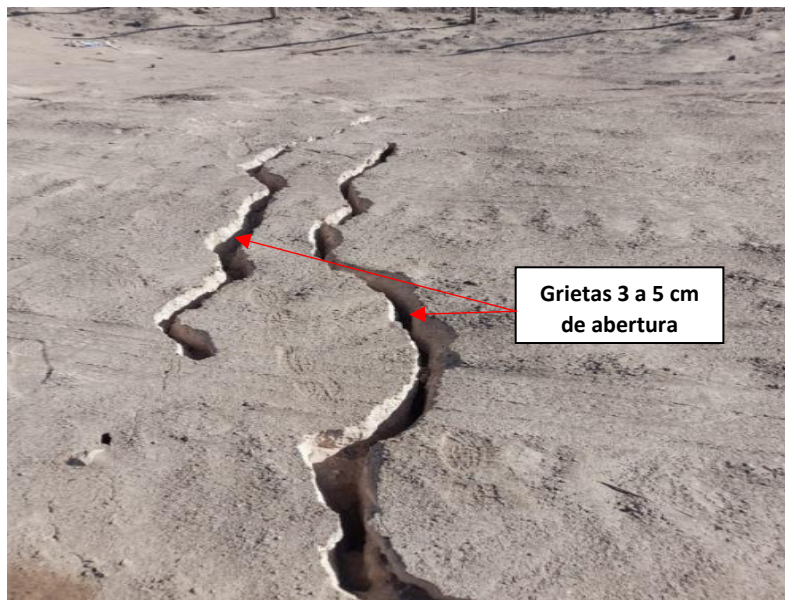
Imagen 5. Grietas en sector colindante a calzada

Obs 3: Se registran grietas entre 2 a 5 cm de abertura.

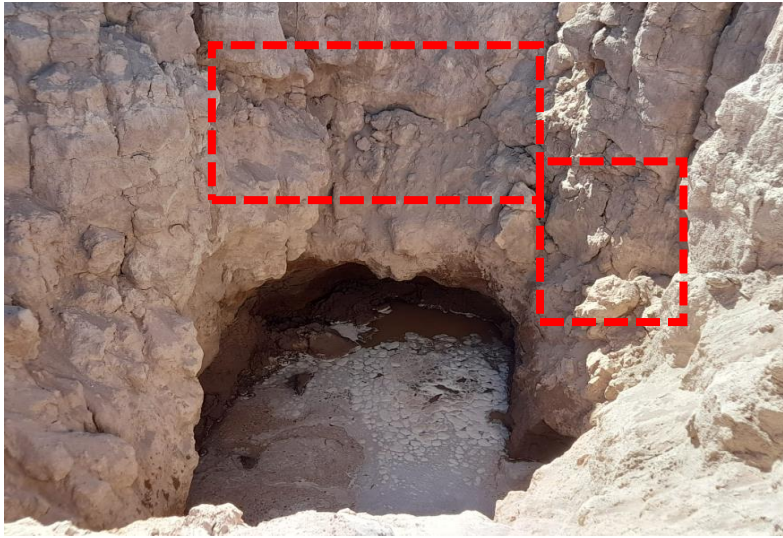
El lunes 08/05/23 se realiza excavación exploratoria mediante máquina excavadora, realizando una excavación de profunda de 6.3 metros aprox. Evidenciando presencia de humedad en material extraído de la excavación. A una profundidad de 6.3 metros se visualizó la presencia de agua. Además, en paredes de excavación se aprecia que el estrato salino subyacente presenta un fracturamiento vertical.

Imagen 6. Presencia de agua y paredes de excavación fracturada o grietas.

Obs 6: Nivel de agua en excavación se encontraba a una cota de 765.6 respecto al nivel del mar, es decir a una profundidad de 5.4 mt

Las observaciones realizadas verifican la hipótesis de falla del sector que dicen relación con que bajo el terreno natural del sector entre el km 1405-1407200 existe un estrato salino de espesor variable entre los 1.0m a 5 m, este estrato salino ha sido afectado continuamente por las variaciones del nivel freático lo cual provoca una disolución de la parte inferior de este que resulta en un vacío bajo dicho estrato, provocando su fracturación y generado asentamientos de dicho estrato los que se ven reflejados en la superficie como asentamientos diferenciales.

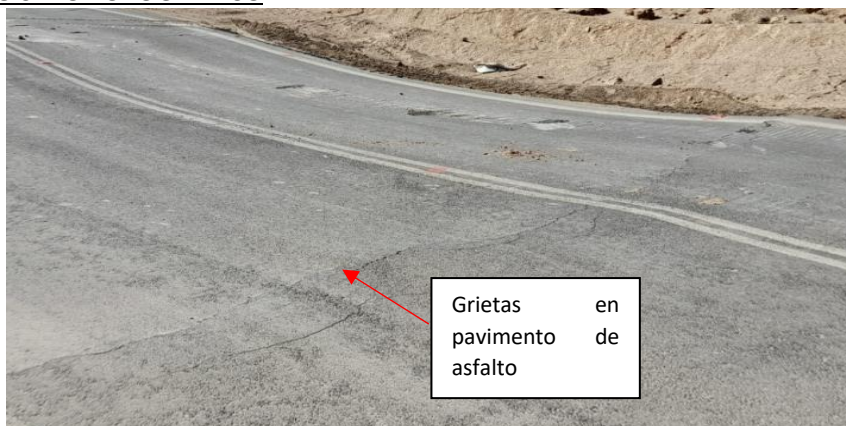
Obs 1: Se registra hundimiento en sector calzada y deformación del pavimento asfáltico, por asentamiento del terreno de 50 cm.

Fotografía OBS 1. Hundimiento y deformación en pavimento.

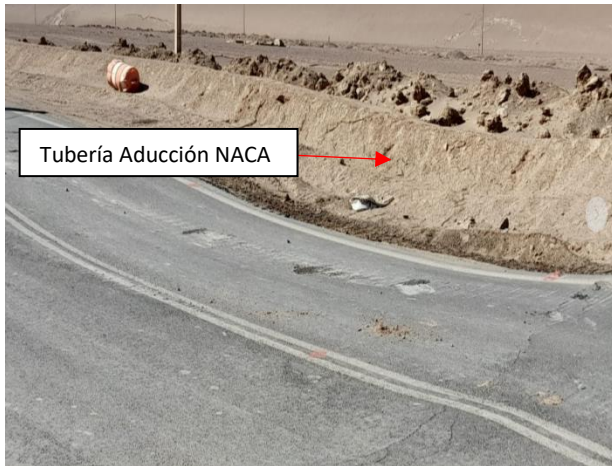
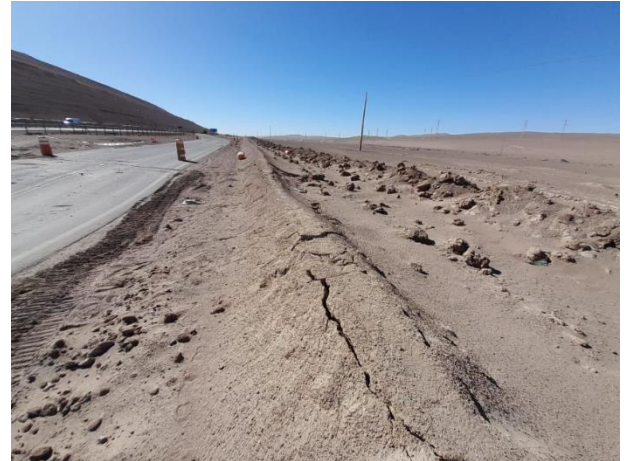
Obs 4: Se observa asentamiento de tubería NACA y terreno con presencia de grietas.

Fotografía OBS 4. tubería Aducción NACA.

Esta situación además reviste peligro sobre la aducción de aguas de Antofagasta, pues las deformaciones también están afectando dicha infraestructura y pueden provocar un desacople las uniones de la aducción del sector, esto provocaría que una gran cantidad de agua sea vertida superficialmente en el sector y debido a que no existe cotas que permitan su escurrimiento se aposaría en el sector, infiltrándose en el acuífero lo cual generaría un agravamiento de la situación, además de provocar un riesgo del suministro de agua en la ciudad de Antofagasta.

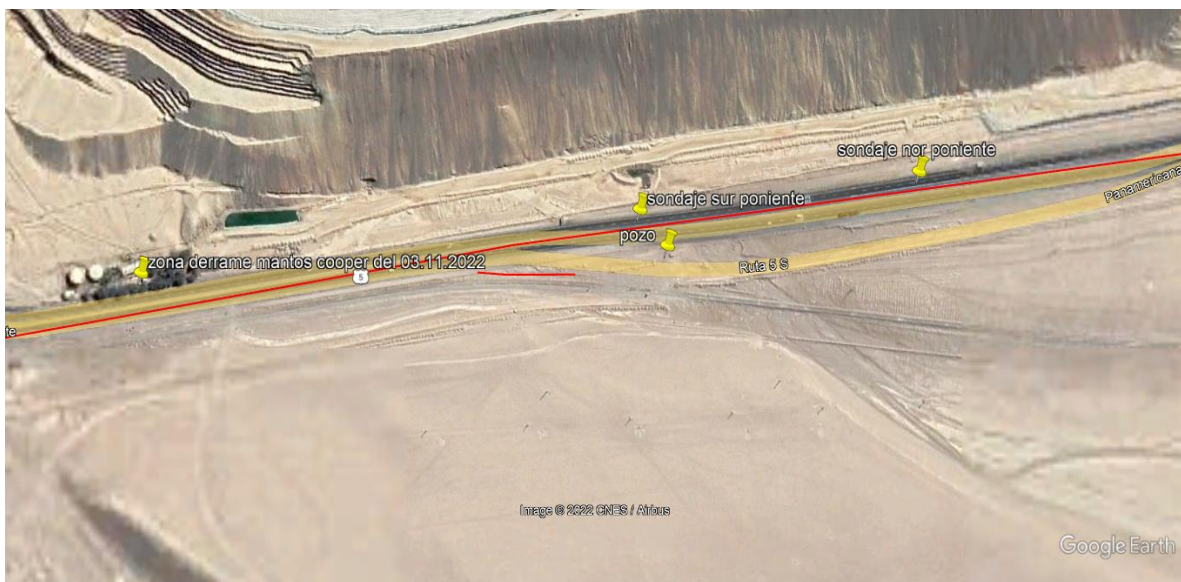
Los niveles Freáticos se realizan con flexómetro semanalmente, midiendo el nivel superior del agua en cada pozo. Existen 3 puntos de control, por la Expresa Oriente un Control ubicado en el km 1406.700, y los otros dos Controles se encuentran ubicados por la Expresa Poniente en los kms 1407 y 1406.700, tal como se muestra en Imagen 2. Estos controles muestran un comportamiento errático de los niveles freáticos existiendo periodos de disminución del nivel y periodos de aumento del nivel

Imagen 5. Plano de ubicación - Niveles Freáticos

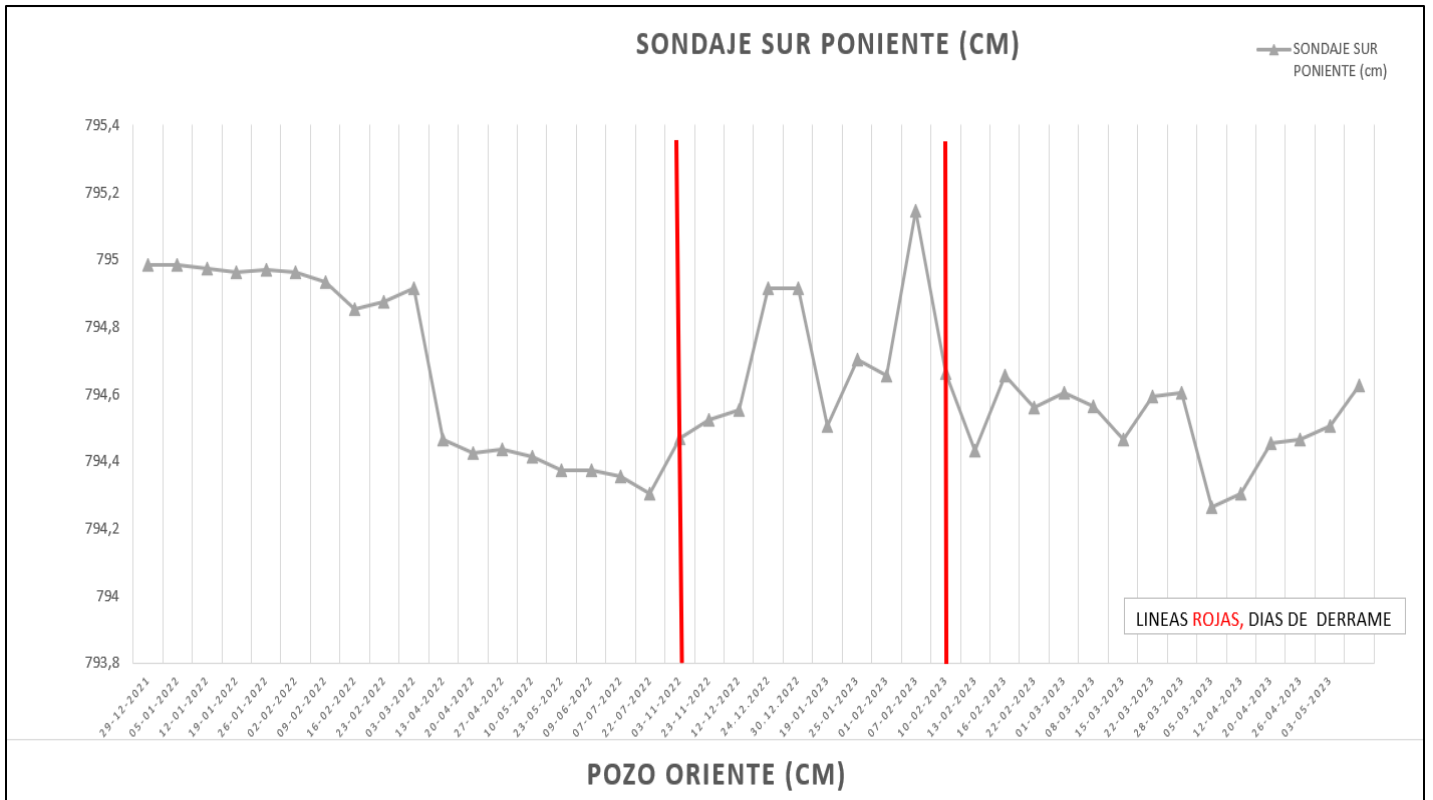
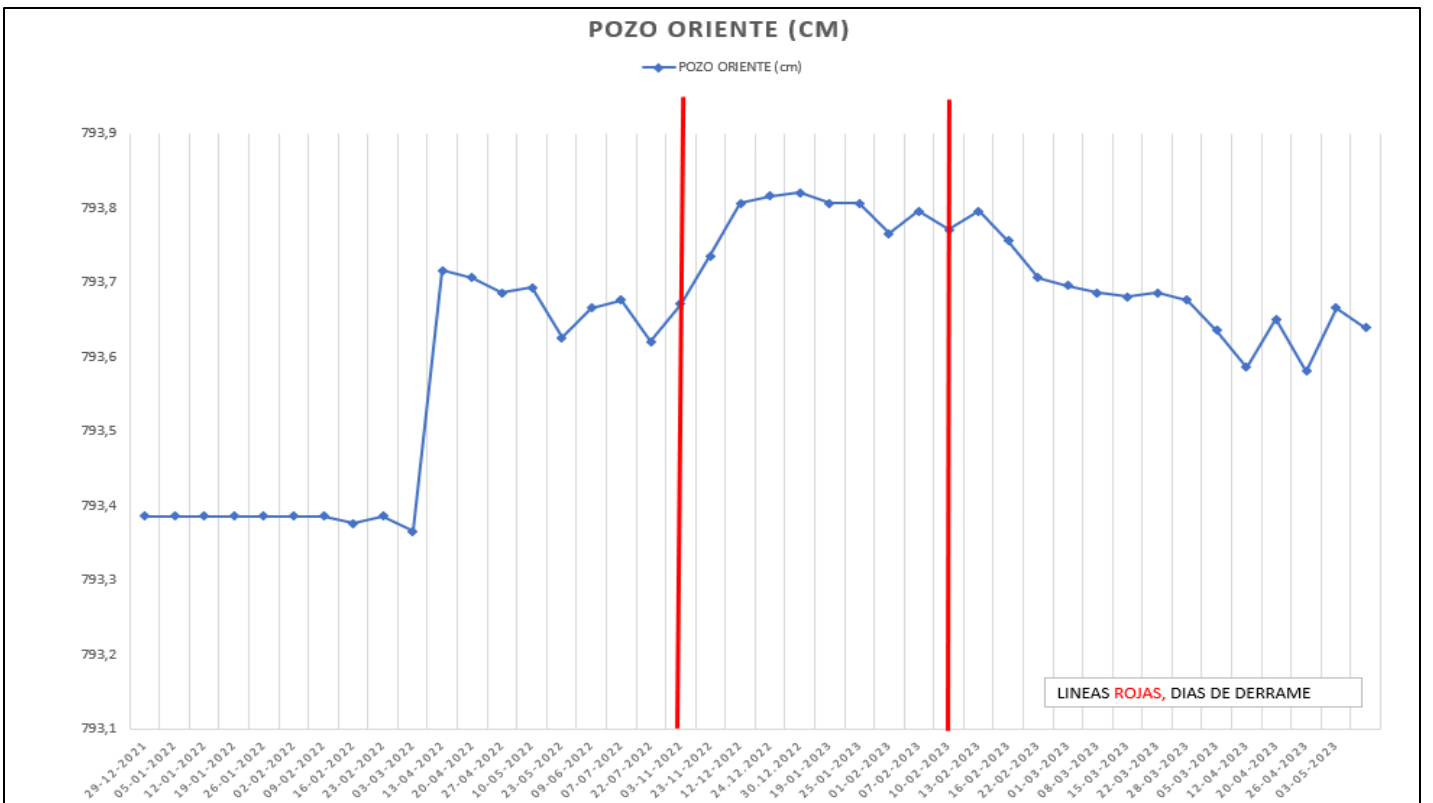
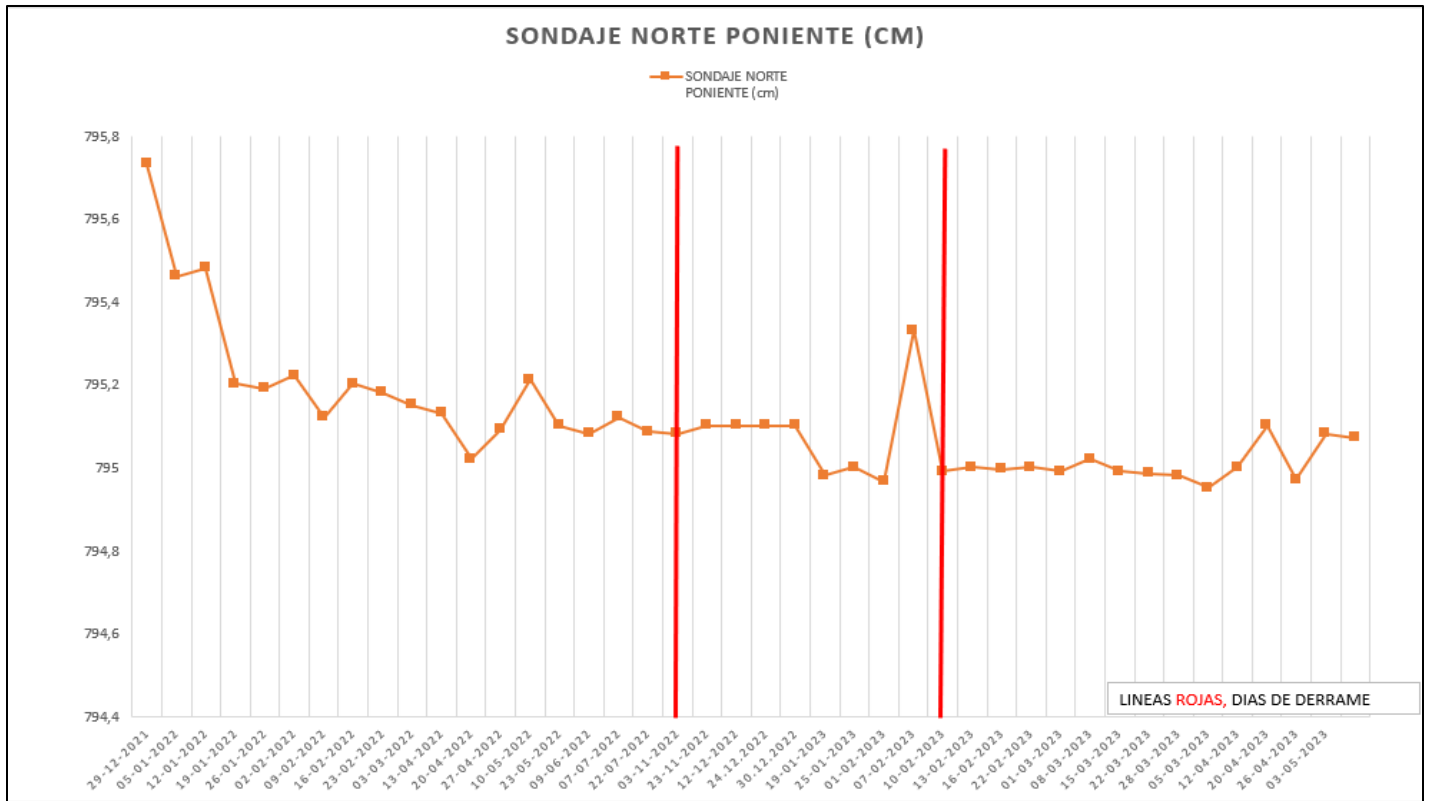
Gráficos 1. Mediciones de Niveles freáticos.
