Antofagasta, 24 de agosto de 2023
S-MC-MB202-0823-0733

MAT.: Téngase Presente antecedentes que indica.

EXP.: ROL D-064-2022

- I. Mantos Blancos mantiene completamente cerradas las piscinas de emergencia sobre la Cubeta N°1 y no existe ningún tipo de depositación que pueda provocar algún tipo de infiltración en el acuífero en ese sector.**

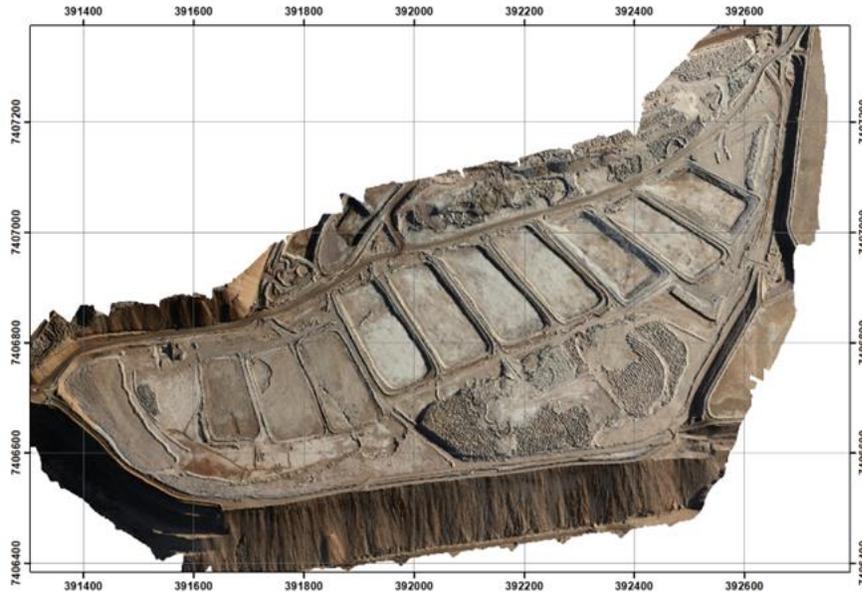
Figura N°1 Estado actual de la Cubeta N°1

Además, actualmente **en el sector de la Cubeta N°1 no están en uso las piscinas de emergencia**, manteniéndose de forma permanente el cierre de las mismas desde noviembre de 2021. Asimismo, no existe depositación de relaves en el sector.

En la siguiente figura se puede verificar que las piscinas actualmente se encuentran secas, no existiendo ninguna depositación en el sector, lo que se ha reportado quincenalmente respecto del cumplimiento de la MUT N°1.

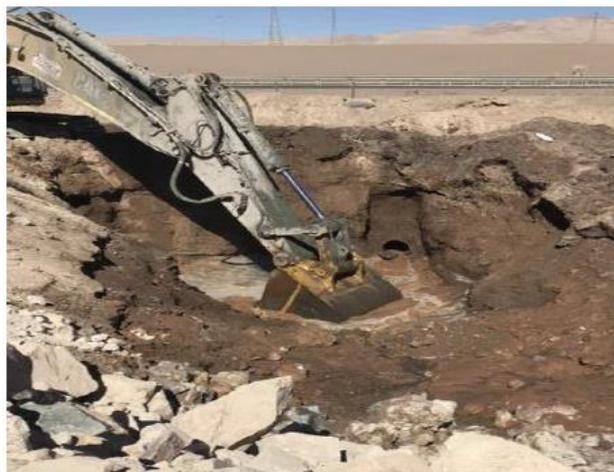
Figura N°4 Tubería encontrada en 2021

Cabe recordar que el afloramiento al que se refiere la MUT N°3, está relacionado con una antigua tubería en el sector, respecto de la cual, la Dirección General de Agua Región de Antofagasta, mediante su Res. N°197 (anexo 3), de 1 de septiembre de 2022, **cerró el expediente** en que se investigó la existencia de la mencionada tubería, **indicando que no era posible atribuir a Mantos Blancos la responsabilidad de dicha tubería**². La tubería mencionada se puede observar en la siguiente imagen:

Por lo que, la faena Mantos Blancos se ha hecho cargo de la situación provocada por este afloramiento, a pesar de que la Autoridad competente, dictaminó que no es responsabilidad de mi representada la existencia de la tubería causante del mismo.

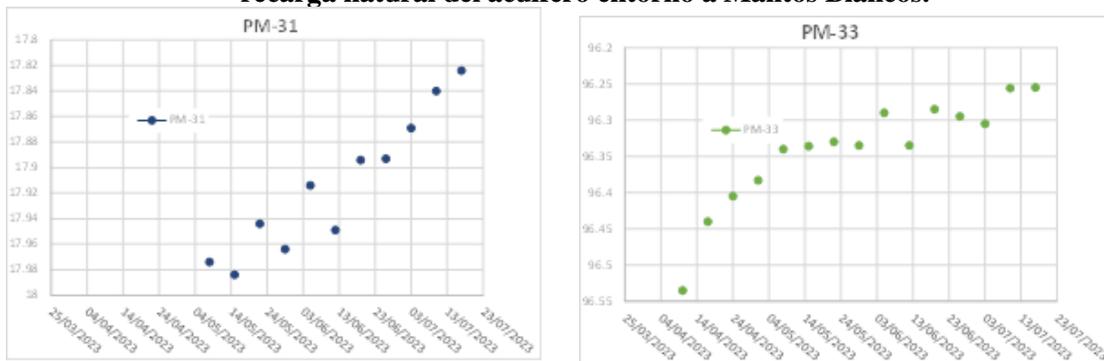
Figuras N°6 y N°7 Evolución de niveles para los pozos PM31 y PM 33 ubicados en la zona de recarga natural del acuífero entorno a Mantos Blancos.

Con respecto a los pozos de recarga al sistema (PM-31 y PM-33) muestran una clara tendencia al alza. Por ejemplo, desde abril a la fecha del Informe el pozo PM-33 aumentó en 0.28 m su nivel freático, mientras que el pozo PM-31 en 0.15 m., como se puede observar en las siguientes figuras.

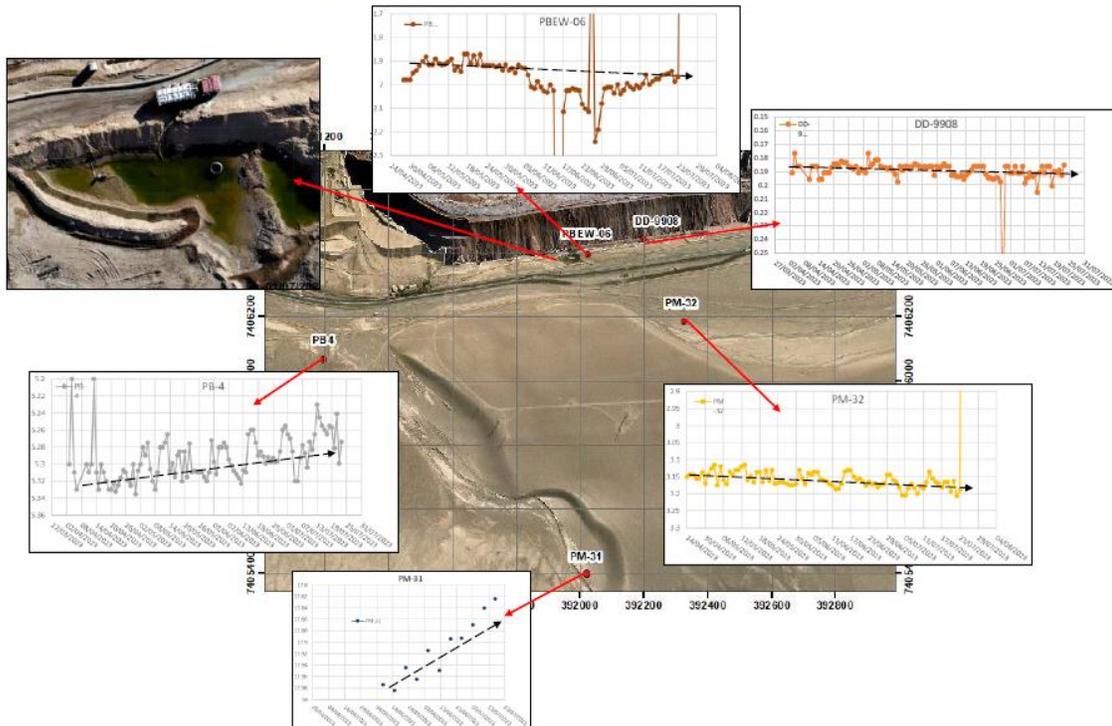
Figura N°8 Pozos de monitoreo y tendencias en últimos 4 meses

Con respecto al pozo PB4, ubicado en el desagüe de la Quebrada San Cristóbal hacia la Quebrada Saco, se observa un ascenso de los niveles en los últimos 4 meses, coherente con el comportamiento del pozo PM-31, aguas arriba de la quebrada San Francisco.

En este sentido, es posible observar, que existe una diferencia entre el comportamiento de los pozos cercanos a la Cubeta N°1 y aquellos que no están relacionados a ésta, en cuanto a lugar, distancia y cota de ubicación.

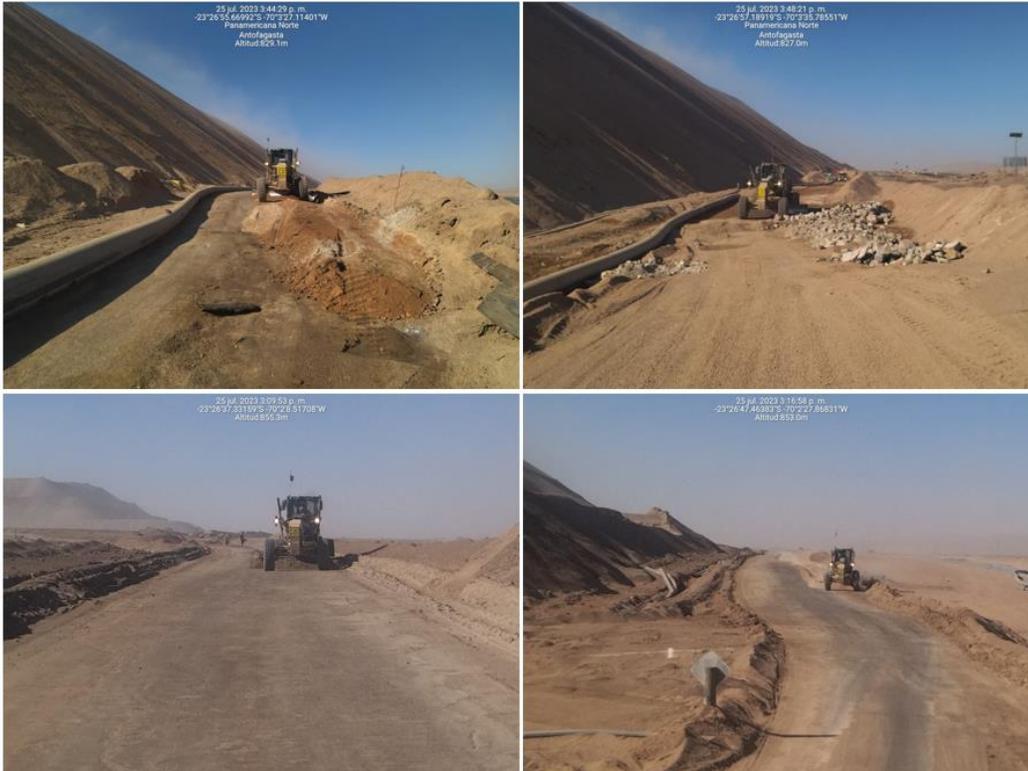
Figura N°9 Antes y después de camino interior Dump Este a Estación Bombas Latorre

En este punto, queremos hacer presente a esta Superintendencia, que la situación del acuífero Sierra Gorda, expuesta anteriormente, también está afectando el normal desempeño de las actividades de Mantos Blancos en el sector, ya que, el camino existente al pie de las Cubetas N°1 y N°2, que va desde el Dump Este a estación de bombas Latorre, ha presentado agujeros y calaminas, provocando daño a vehículos livianos y hundimientos de vehículos pesados, además de detección de zonas húmedas y afloramientos sin que exista ninguna actividad de la faena que las genere.

En las siguientes imágenes, se puede observar las actividades de mejoramiento del camino producto de los hundimientos detectados:

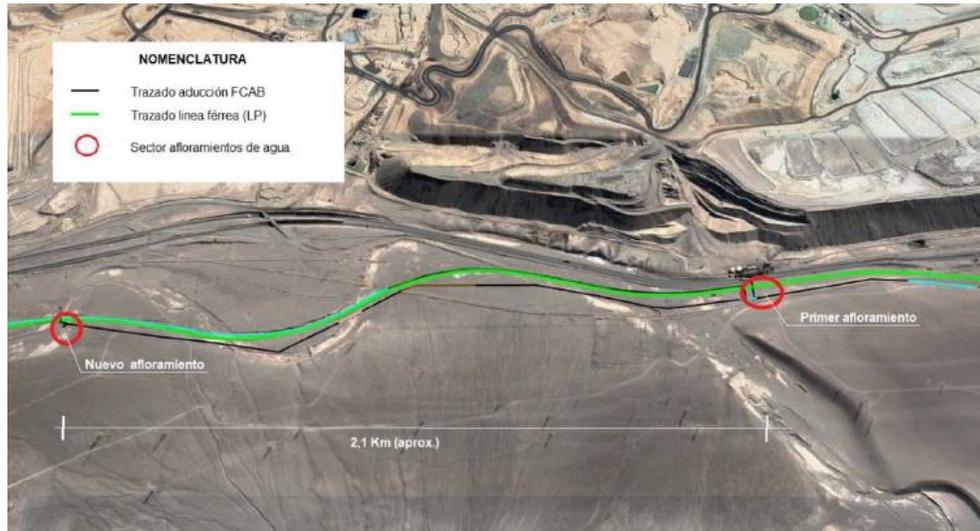
Figura N°10 Nuevo afloramiento denunciado por FCAB

Por su parte, las afirmaciones que realiza FCAB, quien reporta un afloramiento a más de 2 km en línea recta desde el primer afloramiento (que no se especifica a cuál corresponde), según se puede observar en la siguiente figura, **no tienen relación alguna con la operación que se desarrolla en la faena minera Mantos Blancos.**

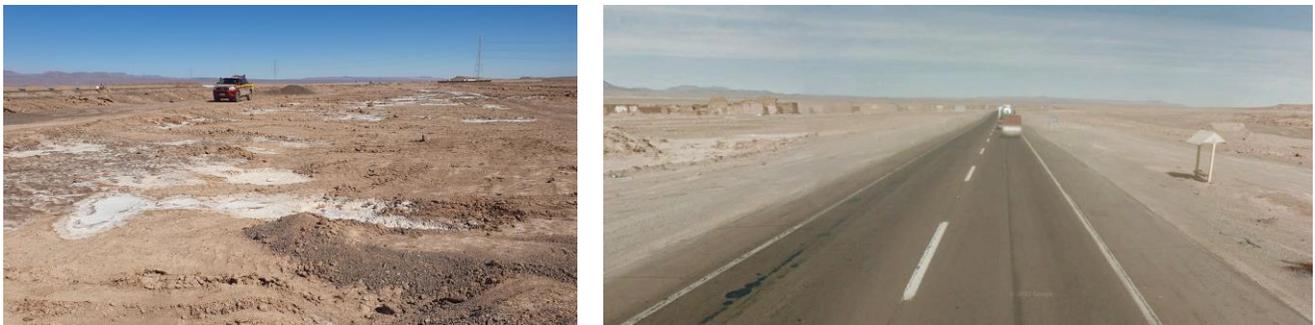
El sector identificado en el punto 4 se reconoce una capa con alto contenido de sales (caliche), donde se puede observar algunas oquedades producto de la disolución de sales (figura 4). También se observa muchos indicios de escorrentía superficial y grietas de desecación, la cual según el recorrido, comienza en el punto 2 (Figura 3).

Figura 4. Fotografías del sector definido como punto 4, donde se observa costra salina superficial.

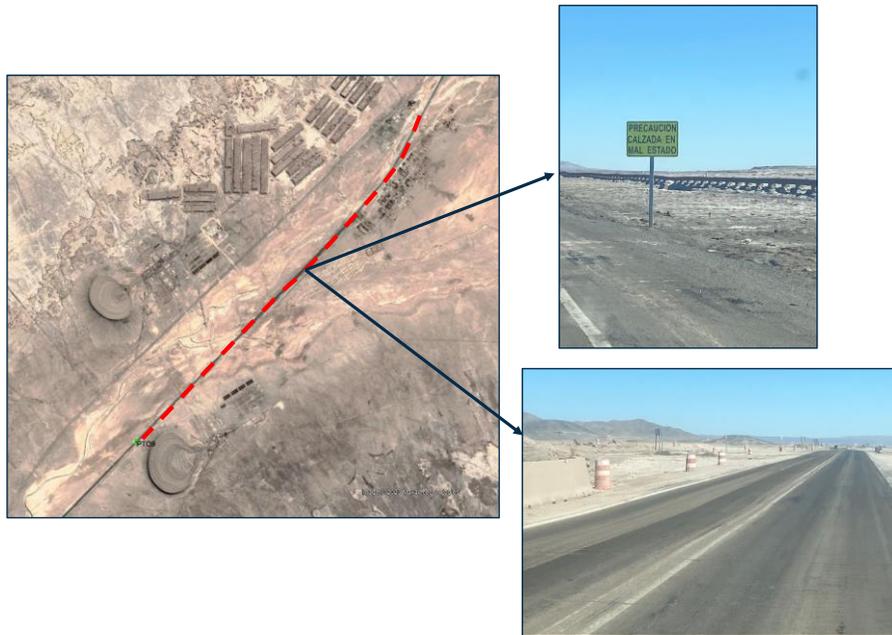
En los puntos 7, 8 y 9 ubicados en torno a la oficina Pampa Unión, se observa un gran desarrollo de la capa de sales solubles, similar al suelo que se presenta en Mantos Blancos (Caliche). En este sector continúan las marcas de escorrentía superficial y grietas de desecación. La carpeta de rodaje de la carretera se encuentra prácticamente a nivel del suelo y es frecuente la presencia de varios sectores con hundimientos y ondulaciones, es más, esta zona está alertada por un cartel “Precaución calzada en mal estado” (figura 5).

Figura 5. Fotografías de los sectores definidos como puntos 7, 8 y 9, en el entorno de Pampa Unión. Donde se observa presencia de capa con alto contenido de sales y hundimientos (línea punteada roja) en la carretera.

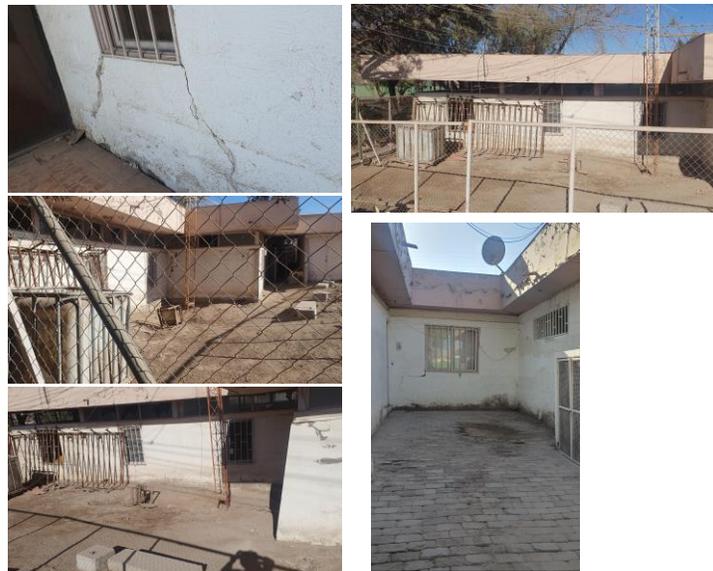
El último punto de esta revisión consideró la localidad de Baquedano, ubicada 25 km al NW de Mantos Blancos. En este sector, al igual que en los puntos anteriores, se puede apreciar una capa superficial integrada principalmente por sales. Un sector donde se evidencian claramente eventos de disolución es la municipalidad, cuya instalación muestra notables evidencia de hundimiento, que estaría asociado a la disolución de sales (figura 6).

Figura 6. Fotografías de hundimiento en municipalidad de Baquedano.

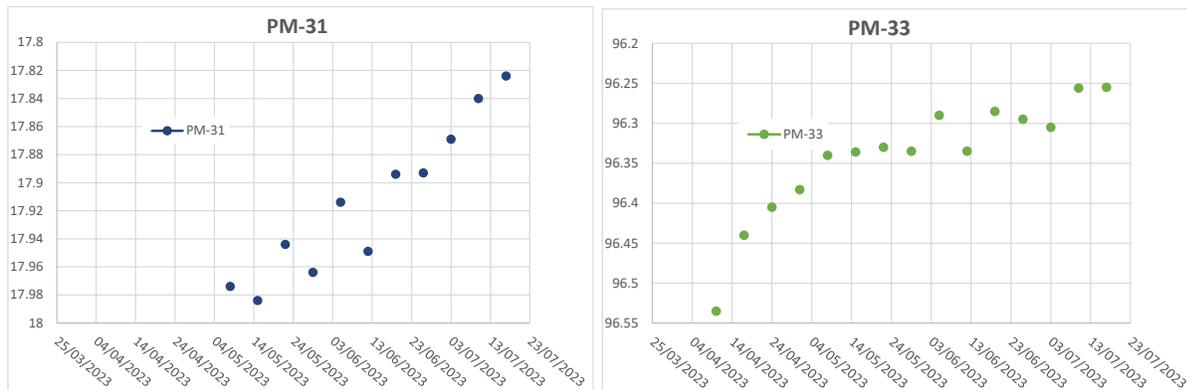
De acuerdo con la figura 7, el análisis del nivel freático en los pozos de recarga al sistema (PM-33 y PM-31) muestra una clara tendencia al alza. Para el caso del pozo PM-33, ubicado en el extremo oriental, el nivel freático a abril de 2023 se encontraba en 96.535 m, mientras que, a julio del mismo año el nivel aumentó sostenidamente 0.28 m, llegando a 96.255 m en 3 meses. Mientras que el pozo PM-31 a abril de 2023 registró un nivel freático en 17.974 m, en tanto que a julio del mismo año también aumentó 0.15 m, llegando a 17.824 m a julio del mismo año.

Figura 7. Evolución de niveles para los pozos PM-31 y PM-33, ubicados en zonas de recarga natural del acuífero en torno a Mantos blancos (ver ubicación en figura 8).

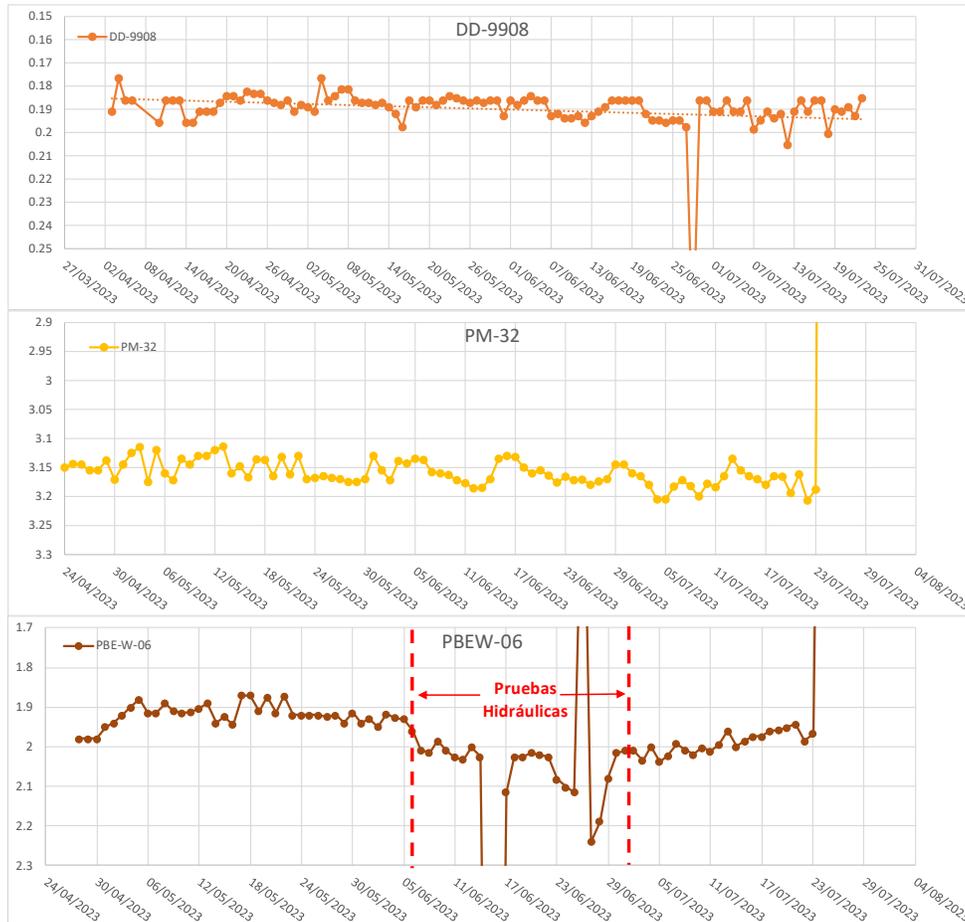
Pozos DD-9908, PBEW-06 y PM-32): Estos pozos están ubicados entre la Cubeta N°1 y la Carretera, con excepción del PM-32, que se encuentra al sur de la Carretera (figuras 8 y 10). En general muestran un comportamiento estable, que tiende incipientemente a la baja. En particular los niveles del sondaje PBEW-05, entre el 06 y 28 de junio, están influenciados por ensayos hidráulicos en el sector. Por su parte, el PM-32, de la misma forma que el DD-9908 muestra un comportamiento estable que tiende incipientemente a la baja del nivel freático. Este comportamiento entre abril y junio del presente año, que tiende sutilmente a la baja de los niveles freáticos, está relacionado con el continuo bombeo a

través de camiones aljibes en el sector del “afloramiento” (figura 11). Cabe destacar que el nivel del agua en el sector de “afloramiento” está indicando el actual nivel freático del sector.

Figura 8. Evolución de niveles para los pozos DD-9908, PM-32 y PBEW-06, ubicados en el tramo de la carretera entre Km 1405.9 y 1407.2.

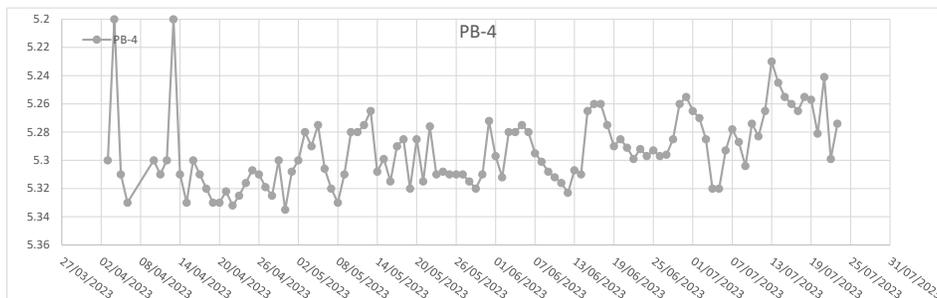
Pozo PB4: Este pozo se encuentra ubicado en el desagüe de la Quebrada San Cristóbal hacia la Quebrada Saco (Figura 9). Muestra un comportamiento contrario al de los pozos anteriormente descrito, mostrando más bien un ascenso de los niveles en los últimos 4 meses. Lo cual se muestra coherente con el comportamiento del pozo PM-31 (perforados a inicios de 2023) aguas arriba de la quebrada San Francisco.

Figura 9. Evolución de niveles para el pozo PB4 ubicado en la línea de recarga de la Quebrada San Cristóbal.

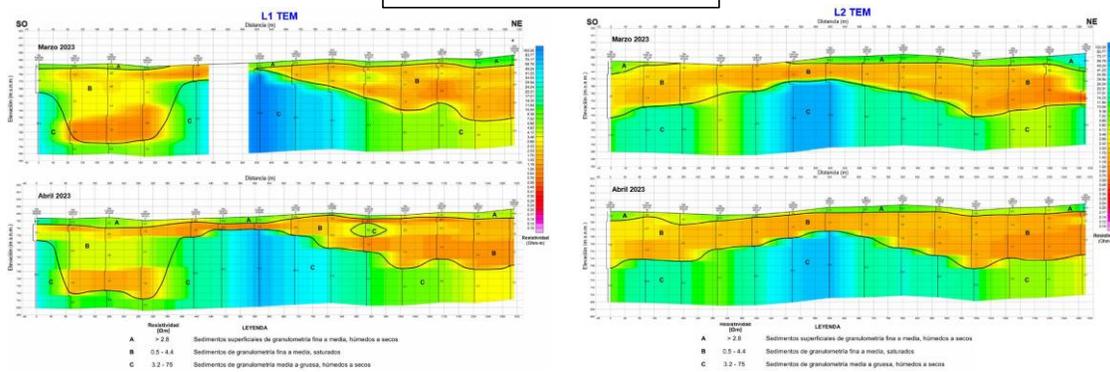
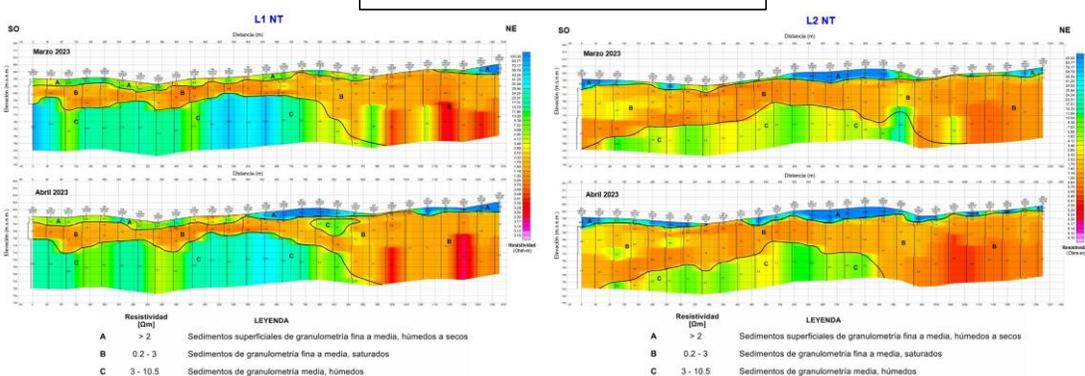
La comparación entre las secciones TEM de marzo de 2023 y abril 2023 para cada línea (Figura 12), muestra que la distribución de resistividad prácticamente no varía, con cambios menores de resistividad que están dentro de la precisión del método. Este tipo de respuestas indican que no hubo una evolución del sistema hidrogeológico entre etapas de medición. Lo cual es reforzado por el monitoreo del nivel freático en este mismo sector (Capítulo 5.2 de este informe).

Figura 12. Resultados de perfiles TEM y NanoTEM para los meses de marzo y abril de 2023, levantados como requerimiento de la MUT8 en Resolución N°284.

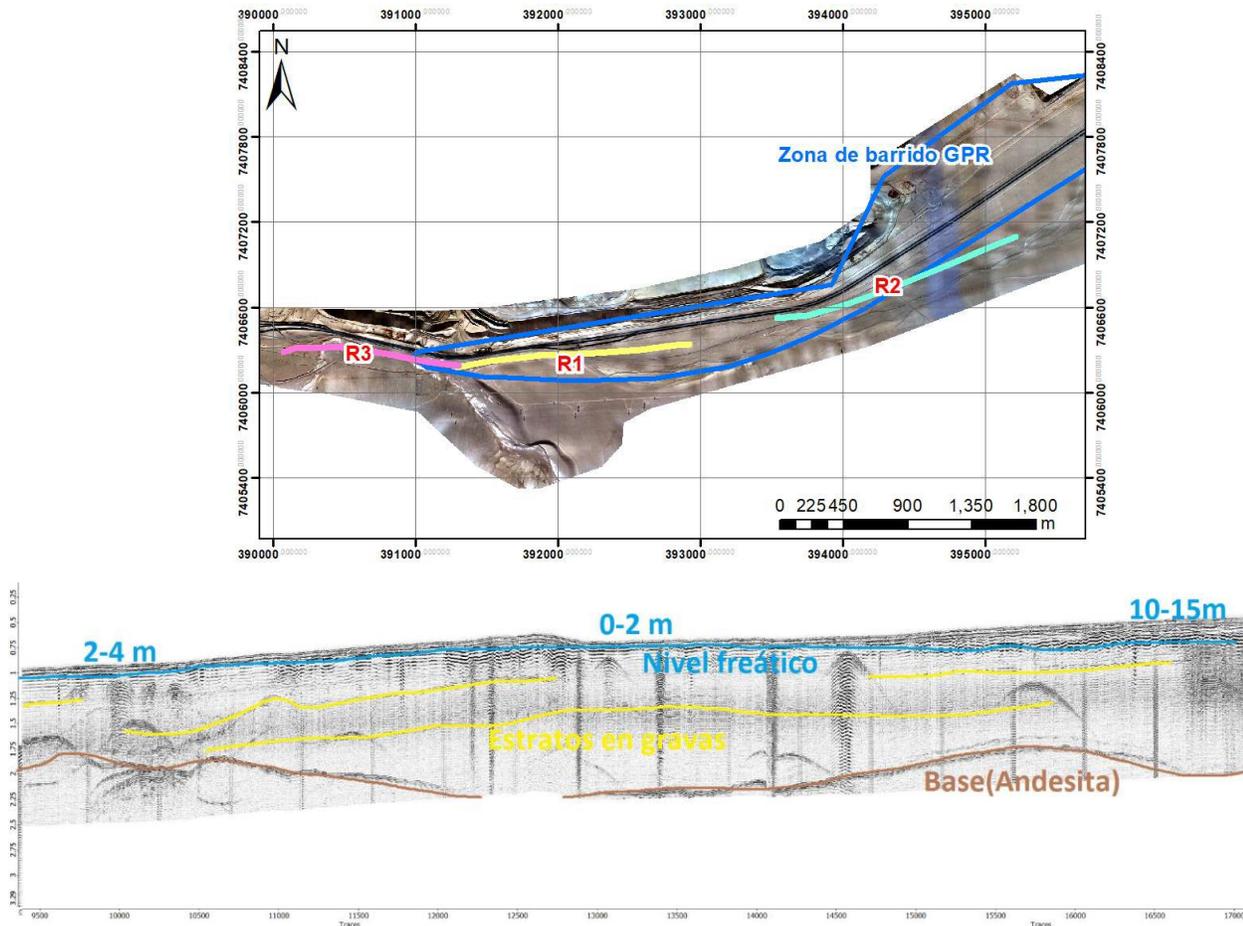
Figura 13. Estudio GPR Omega de agosto de 2021.

Adicionalmente en agosto de 2021 se realiza un estudio GPR en este mismo sector, cuyo objetivo fue explorar el nivel freático. Teniendo presente la diferencia entre ambas técnicas TEM y GPR, uno en 2021 y otro el 2023, respectivamente, ambos estudios determinan que el nivel freático en este sector se encuentra entre 2,0 a 2,5 m (figura 13). De esta forma, para cualquier calicata o pozo que se excave/realice en este sector el agua se alcanzará a esta profundidad”.
