Mat.: Informa reinicio de operaciones de
Puerto de Mejillones S.A.

Informe Técnico N°1

Trabajos de Reconstrucción posterior al incendio y Encapsulado Correa Tubular CV-105

05 de septiembre de 2023

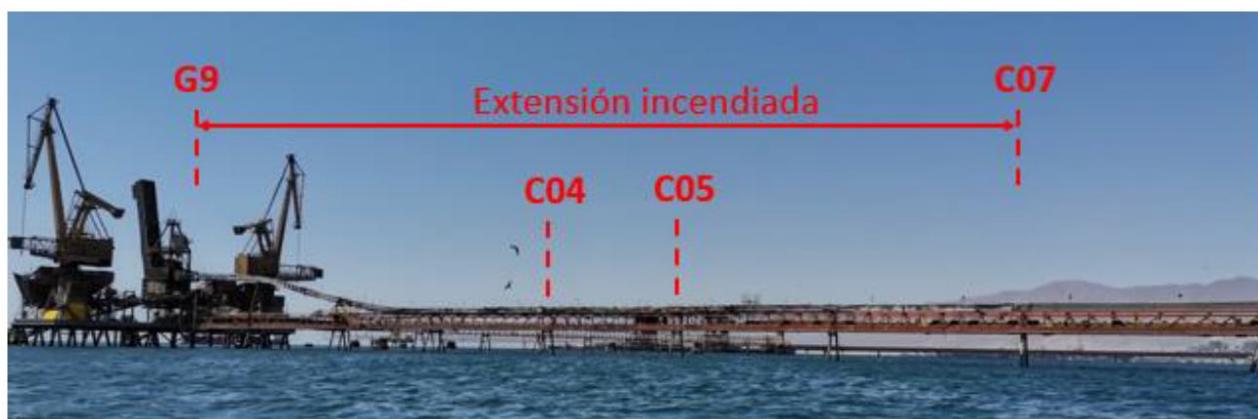
Figura 3 Extensión del área afectada

Con fecha 01 de octubre de 2022 Puerto de Mejillones sufrió un incendio en parte de sus instalaciones marítimas, **abarcando desde la torre de transferencia ubicada en el cabezo del Sitio N°1 hasta cerca de 220m del puente de acceso**, aproximadamente hasta el eje C07 de la estructura.

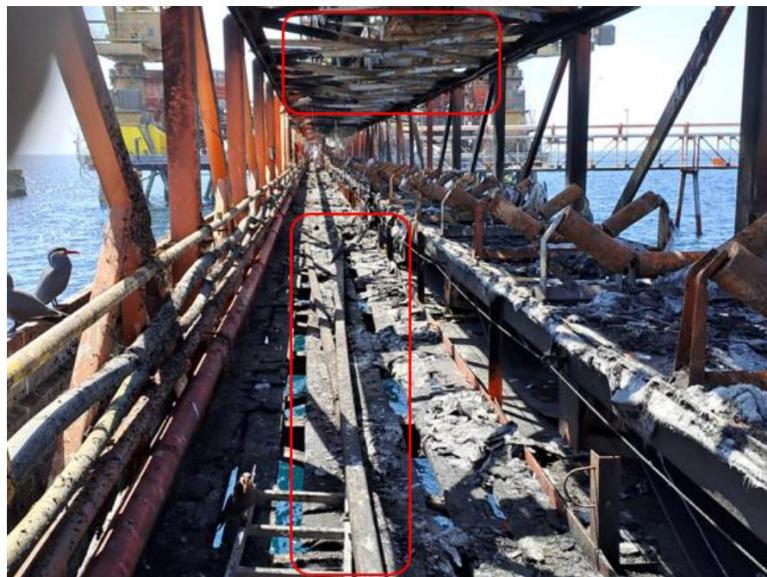
La referencia “Estructura Nueva”, en color verde, indica la zona que sufrió daños totales en la estructura del viaducto de acceso y cintas transportadoras, por lo que la obra de reparación considera la reposición completa tanto de la estructura como del equipamiento. La figura siguiente

Figura 7 Estado de la galería de acceso y cinta transportadora posterior al incendio
