ORD.N° : 1189/2018

MAT. : DENUNCIA LA DESCARGA DE RESIDUOS LÍQUIDOS INDUSTRIALES (RILES) SIN TRATAR A CAUCE SUPERFICIAL DESDE BODEGA DE VINOS DE INVERSIONES MAULE S. A.

| | <p style="text-align: center;"><b>INFORME TÉCNICO</b><br/><b>ATENCIÓN DE DENUNCIAS AMBIENTALES</b></p> | <p style="text-align: right;">Código: F-PR-GA-004<br/>Versión: 01<br/>Fecha de vigencia: XX/XX/2016<br/>Página: 1 de 10</p> |

**ACTA DE INSPECCION AMBIENTAL**  
(FORMATO DE ACTA INSPECCIÓN GENERAL)

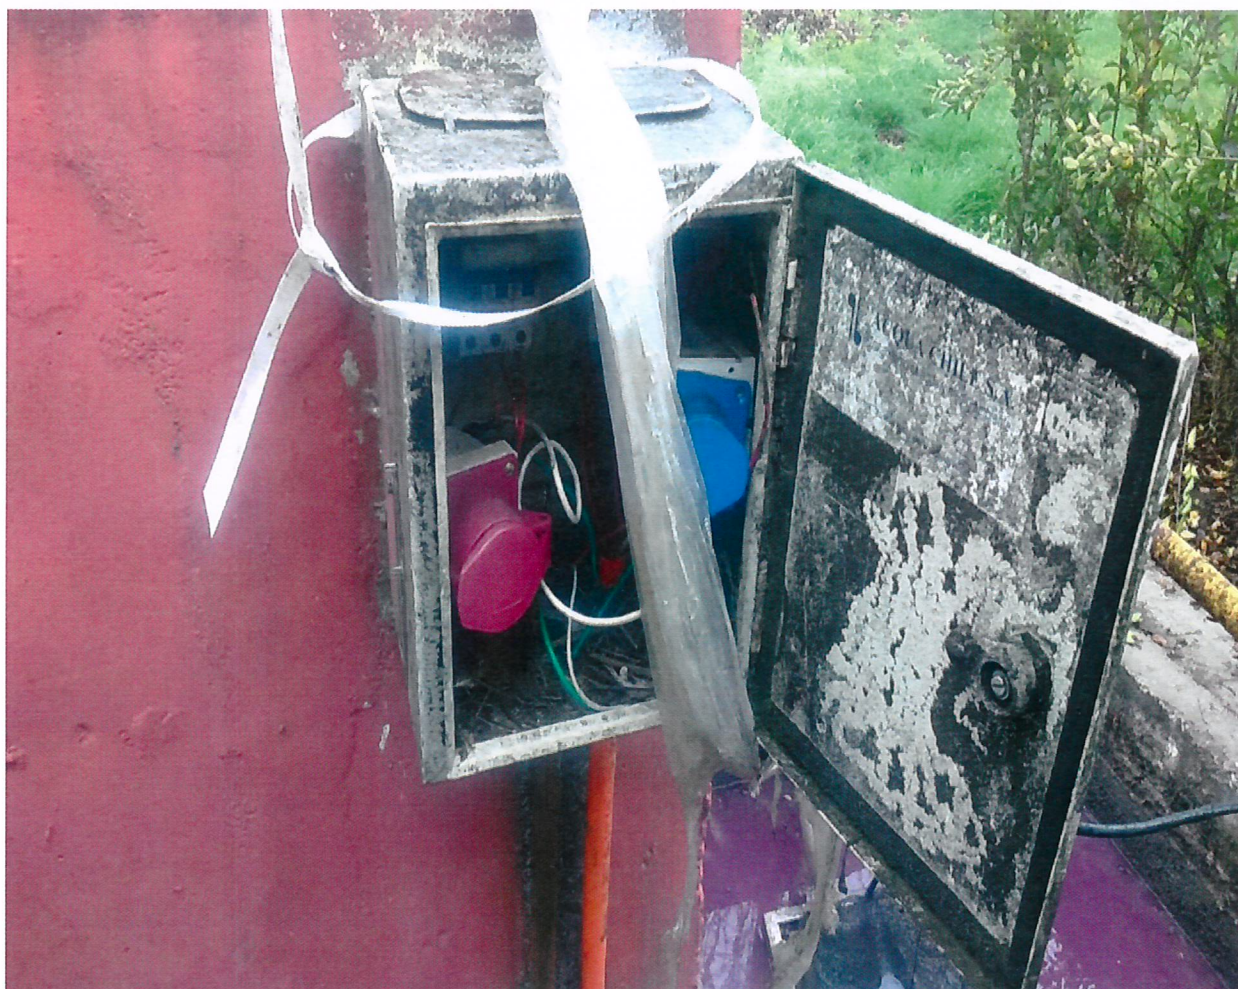
Imagen 17: Caja de protección de circuito sin conexión eléctrica, mal estado de los contactores automáticos y nidos de pájaros en su interior.

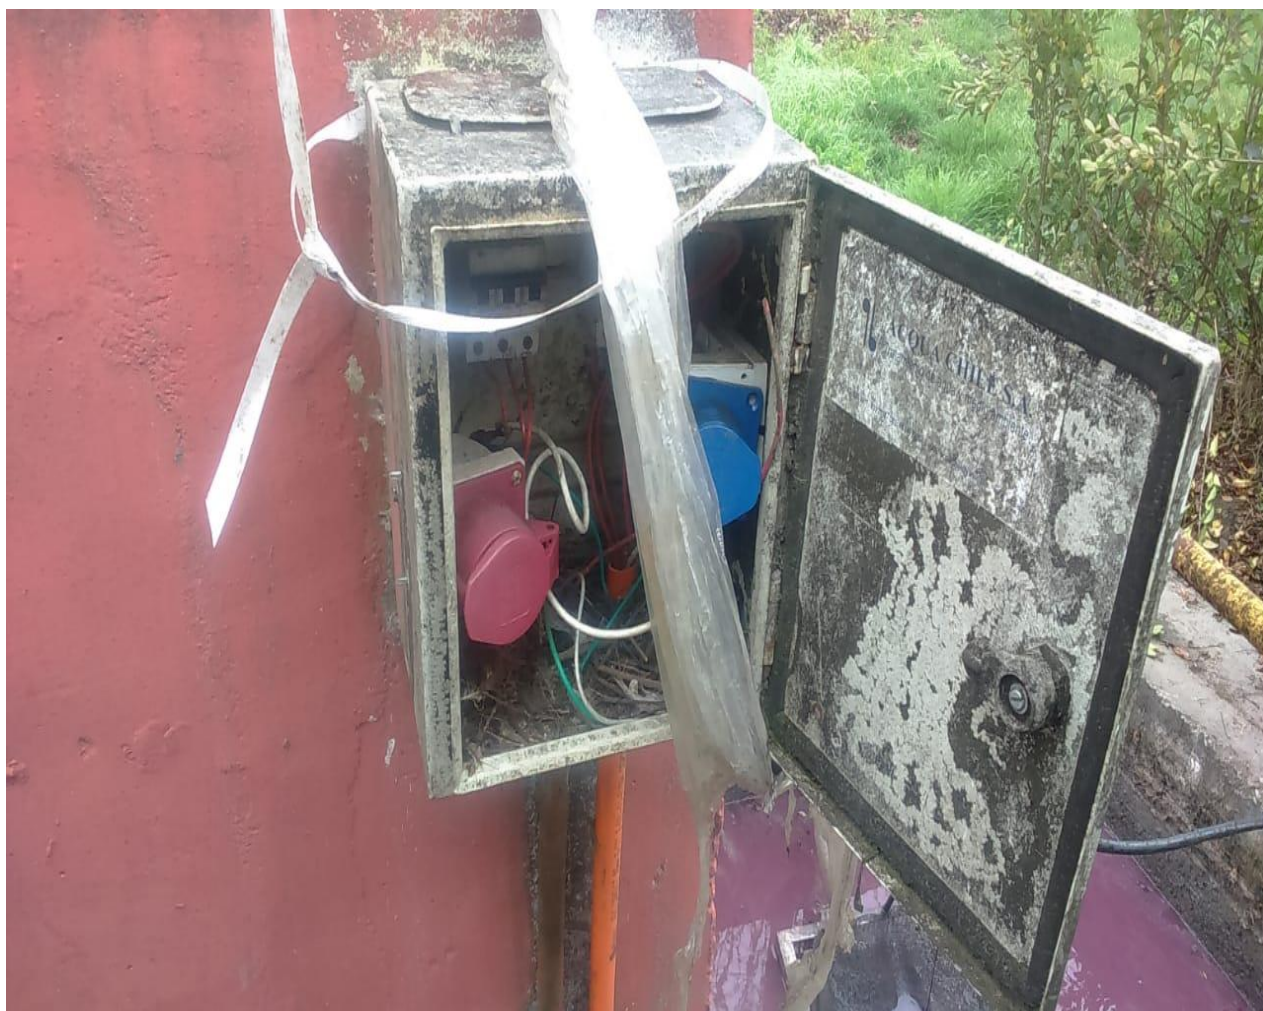
Imagen 17: Caja de protección de circuito sin conexión eléctrica, mal estado de los contactores automáticos y nidos de pájaros en su interior.

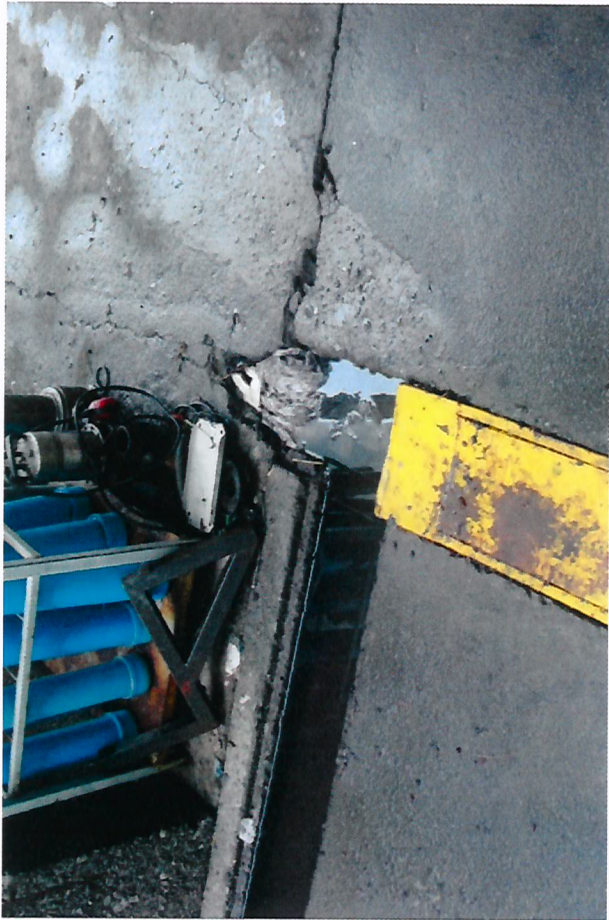
Figura 5.

Descripción de medio de prueba: En la imagen se observa parte de la canaleta matriz (amarillo), una parte del ducto (color blanco) que conduce los riles hacia el cauce superficial y detalle del tapón de polietileno que fue observado durante la inspección.

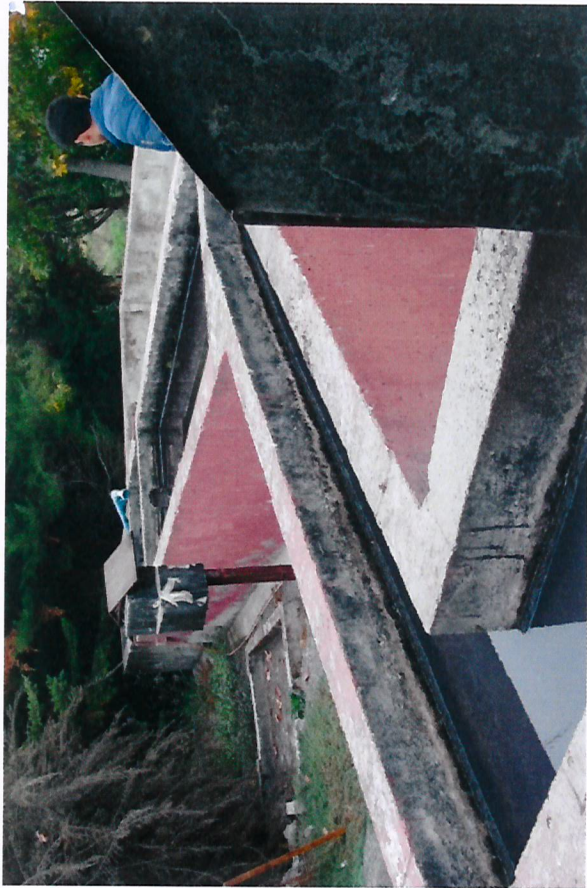
| Registros | | | | |
|---|---|---|--|--|
| Descripción de medio de prueba: Sistema de decantación en una secuencia de cuatro cámaras. Originalmente en esta obra se desarrollarían los procesos de filtrado, decantación, acumulación y tratamiento de riles previo a su aplicación al suelo. | | | | |

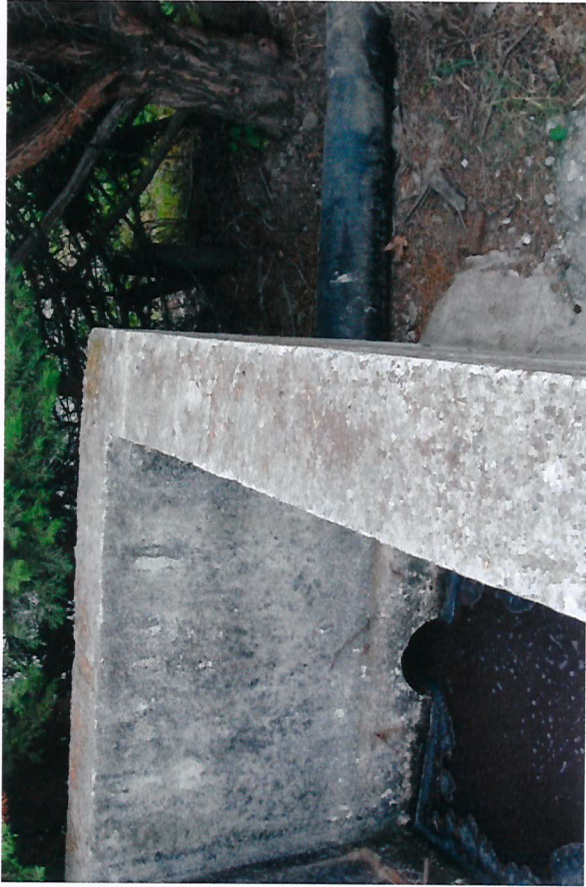
| Registros | | | | |
|---|---|---|--|--|
| Descripción de medio de prueba: Punto de salida del sistema de decantación hacia tubería que conduce los riles hacia las piscinas de acumulación. | | | | |

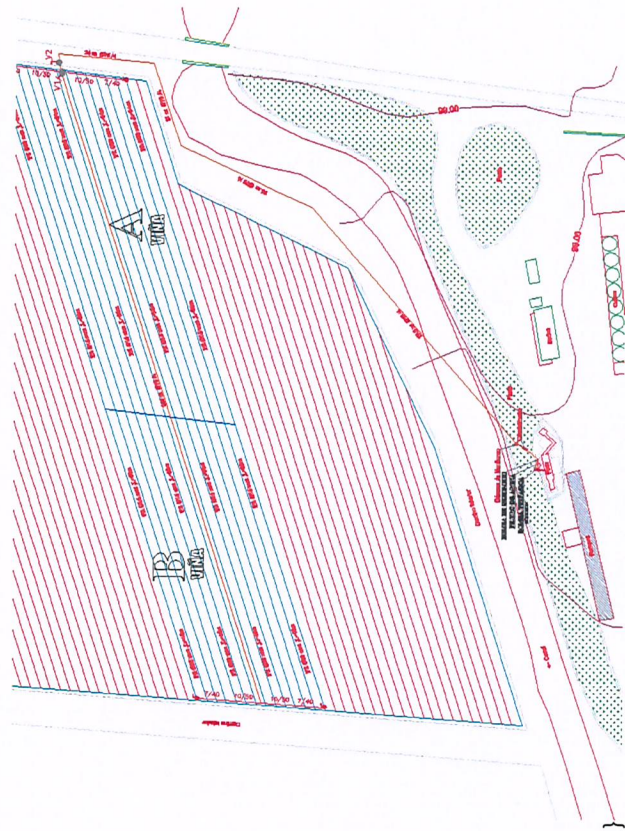
| Registros | | | | | | |
|---|--|--|---|--|---|---|
| <p><b>Descripción de medio de prueba:</b> Imagen extraída del expediente de evaluación ambiental (Anexo A Plano General 3 de la DIA). En la imagen es posible observar la bodega, la identificación de la zona de disposición y el canal de riego que cruza entre estas dos zonas.</p> | | | | | | |

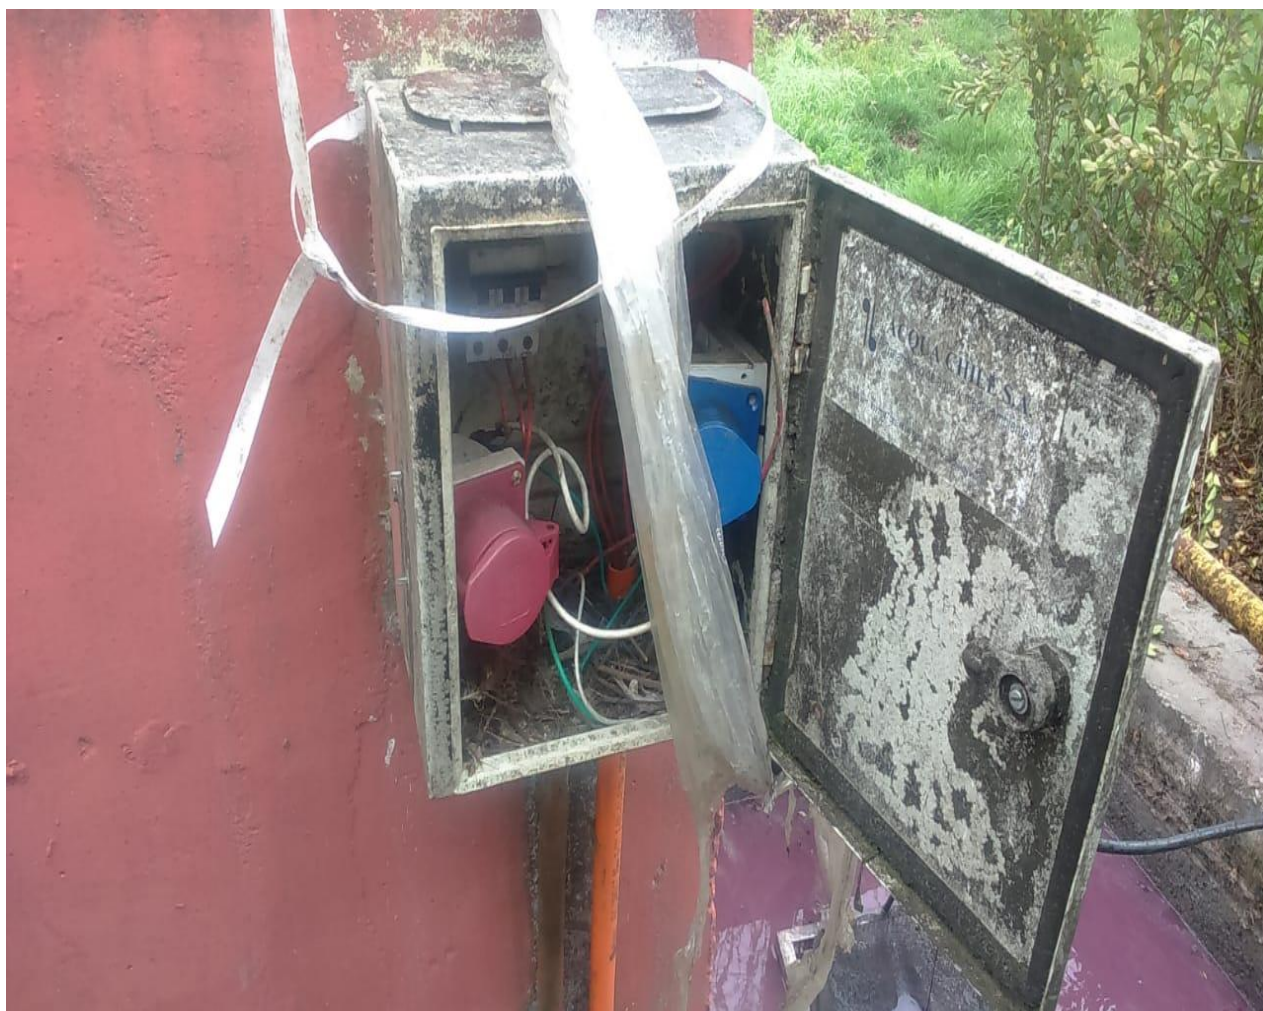
Imagen 17: Caja de protección de circuito sin conexión eléctrica, mal estado de los contactores automáticos y nidos de pájaros en su interior.

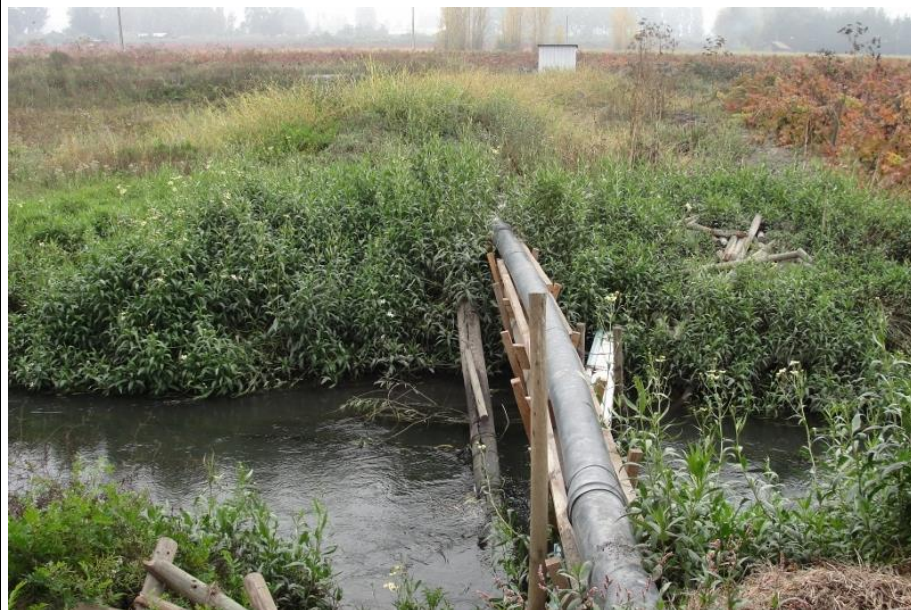
**Figura 14.**

**Descripción de medio de prueba:** Punto de atraveso sobre canal de riego de tubería que conduce los riles desde el sistema de decantación hasta las piscinas de acumulación de riles.

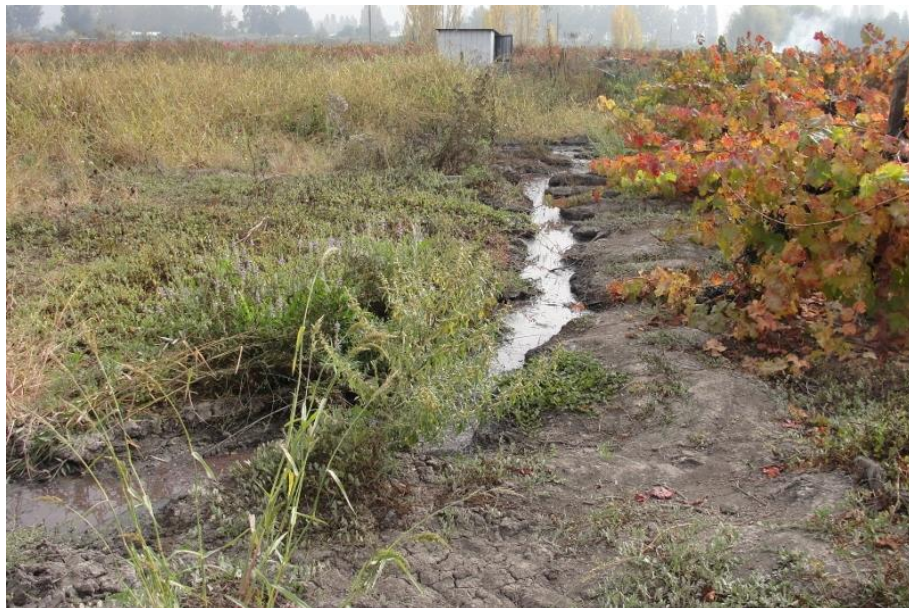
| <b>Figura 22.</b> | <b>Fecha: 25-04-2019</b> | |

**Descripción de medio de prueba:** Escurrimiento de residuos líquidos en torno a las piscinas de acumulación, flujo que se encontraba canalizado hasta su descarga a un cauce superficial ubicado al lado sur de las piscinas. Al fondo de la imagen se observa la caseta de riego ubicada al costado norte de la piscina de acumulación N° 2.

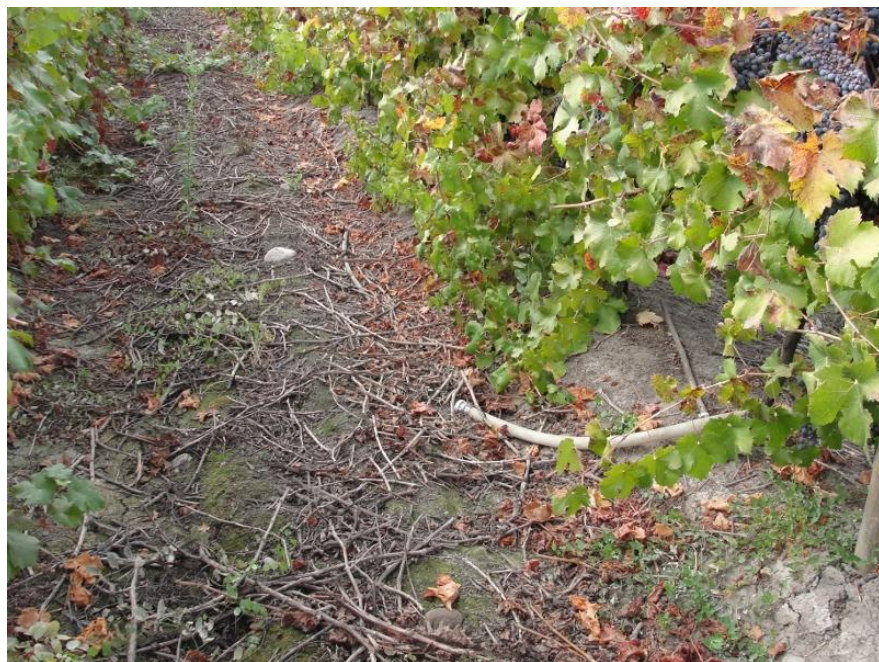
**Figura 26.**

**Descripción de medio de prueba:** Vista del área donde se localiza el término de la manguera utilizada para la aplicación de riles en cultivo de viñas. En la imagen no se evidencia la aplicación de riles a través de este método, condición similar mostraban las demás entre-hileras.

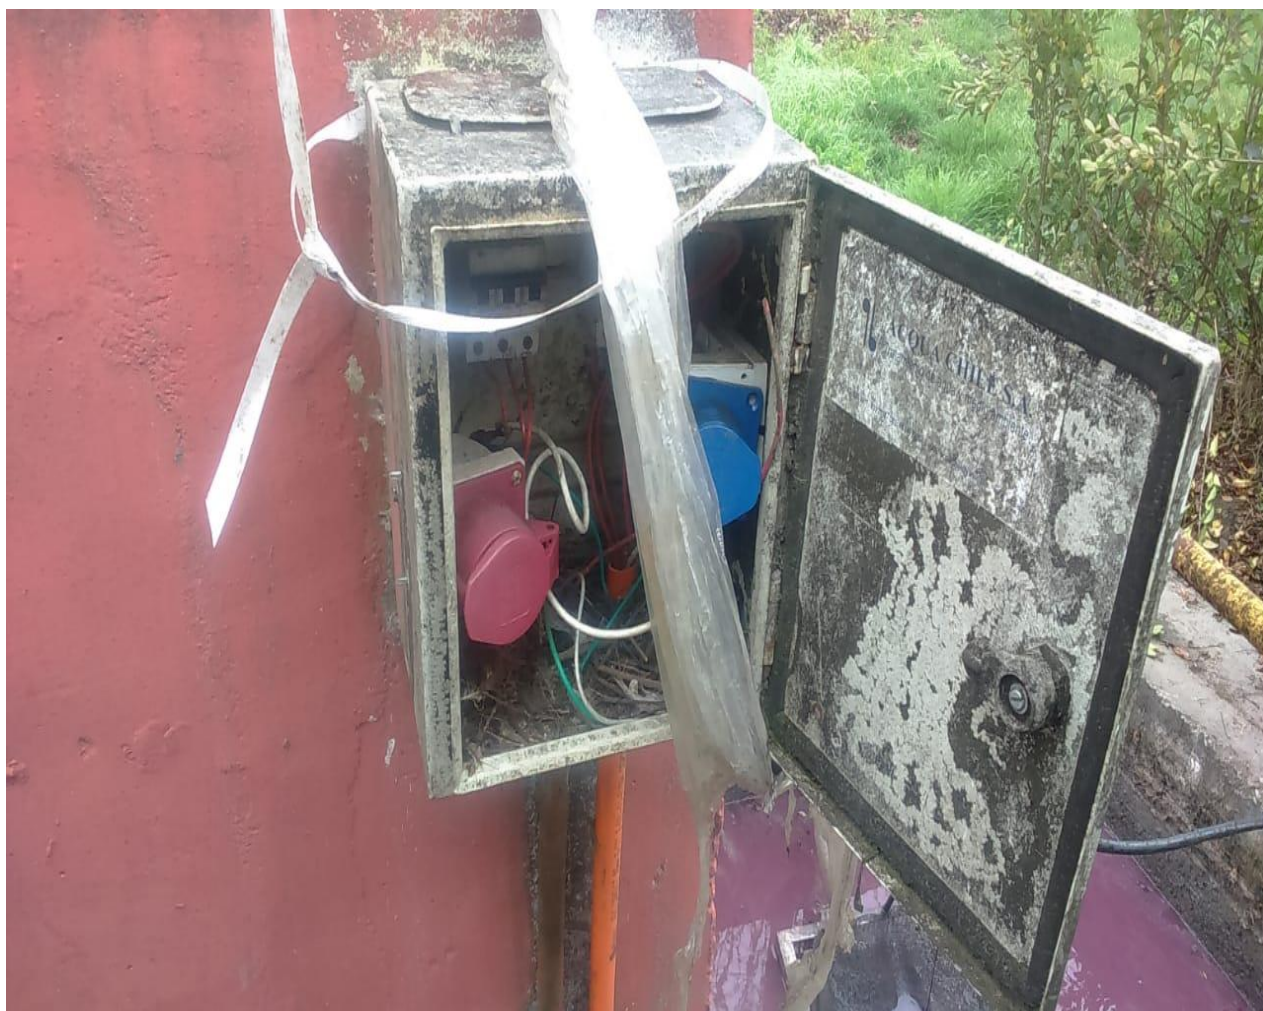
Imagen 17: Caja de protección de circuito sin conexión eléctrica, mal estado de los contactores automáticos y nidos de pájaros en su interior.

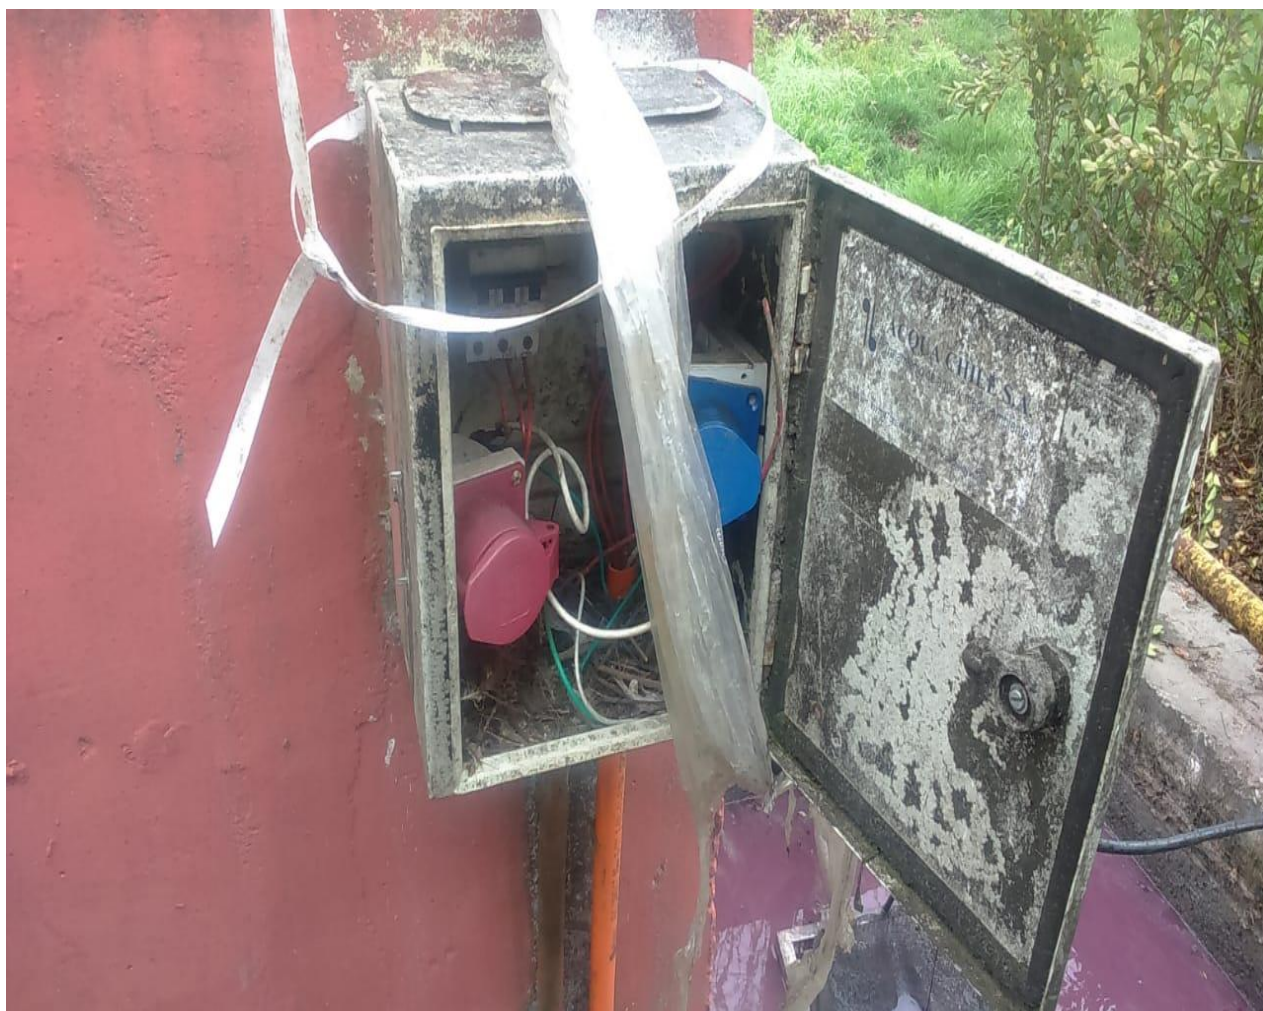
Imagen 17: Caja de protección de circuito sin conexión eléctrica, mal estado de los contactores automáticos y nidos de pájaros en su interior.
