# Informe Técnico

Situación Hidrogeológica Sector Alcaparrosa  
Efectos Hidrogeológicos Socavón sobre  
Acuífero Copiapó

**INFORME REV 0**

Código de Proyecto: 2020-267-ALCA

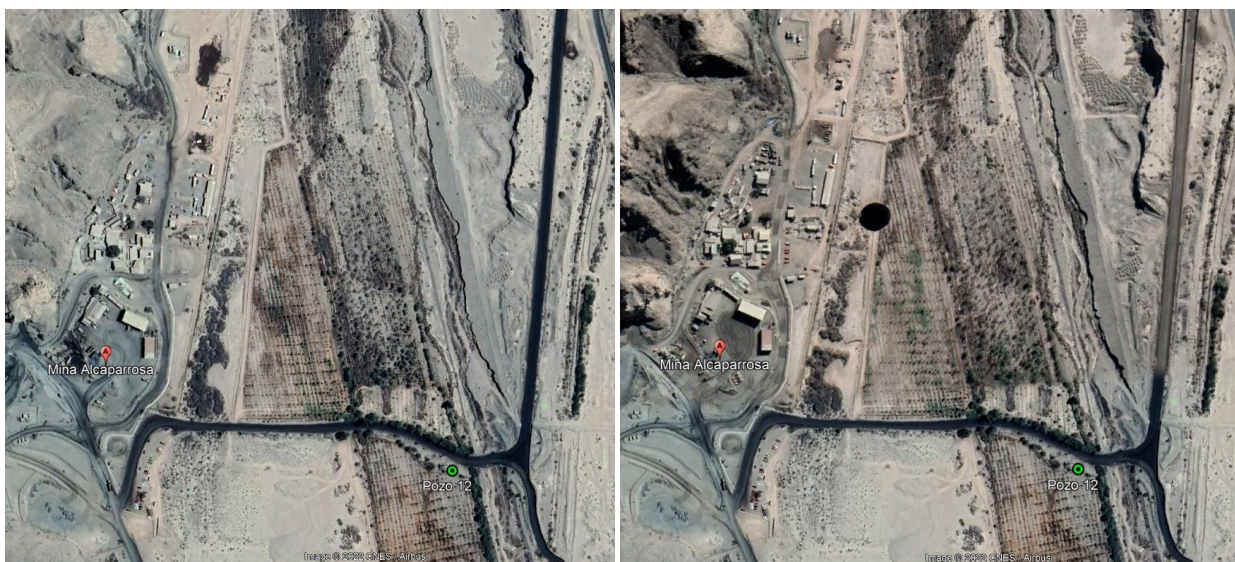
**Figura 2-3: Vista Condición Pre y Post Socavón**

De acuerdo con estudios técnicos del fenómeno (VAI, 2022; Itasca, 2022), existió un desplazamiento del material hacia el Caserón Gaby 4, provocando además una entrada de agua subterránea desde esa fecha hasta mediados del mes de octubre de 2022, con un caudal aproximado de 300 L/s, los que provienen del acuífero del río Copiapó.

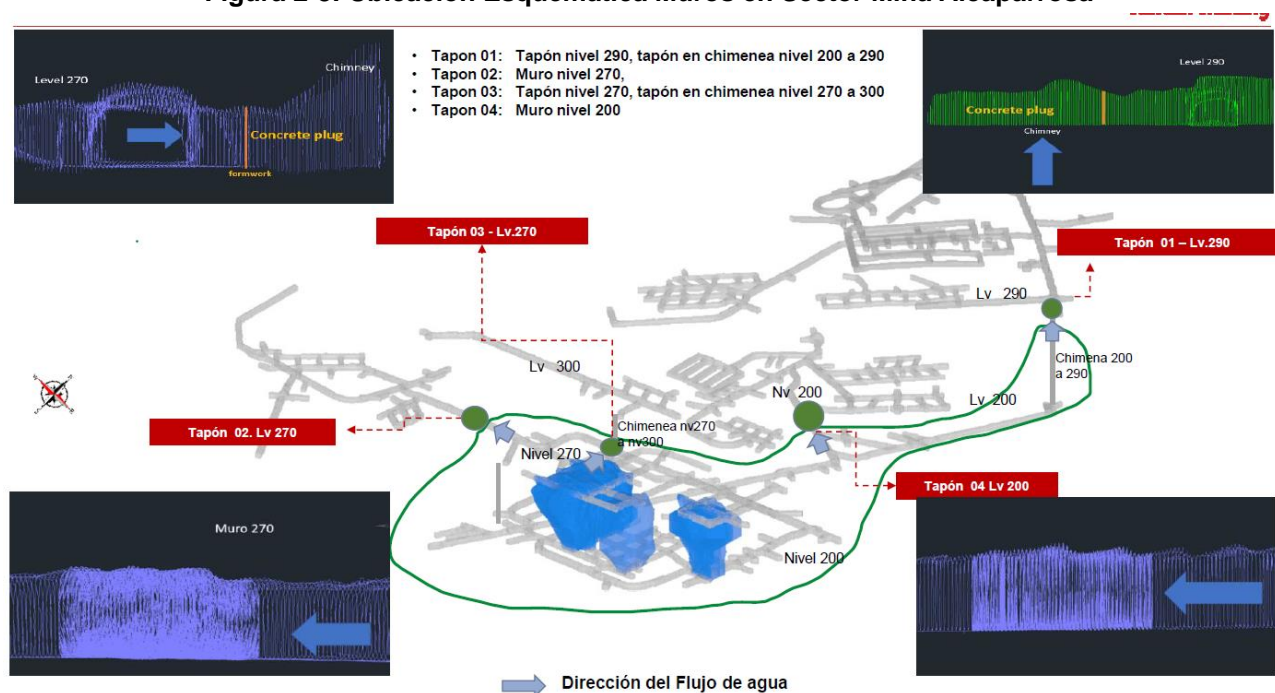
Figura 2-8: Ubicación Esquemática Muros en Sector Mina Alcaparrosa

Una visión esquemática del sistema de muros usados para el sellado del sector socavón y el área mina, se presenta en la Figura 2-8. En esta figura se indican de manera referencial la dirección del flujo de agua en cada uno de los sectores en que ellos se ubican.

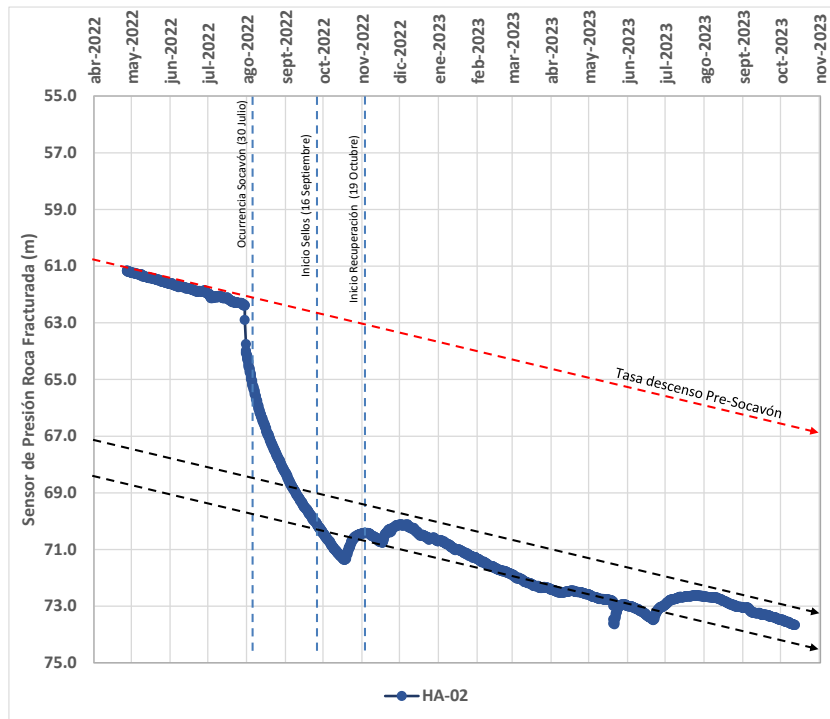
**Figura 3-8: Variación de Presión en Pozo de Monitoreo HA-02 Alcaparrosa**

El efecto más directo del socavón sobre los niveles de agua subterránea en el acuífero se puede observar en el registro la presión en el piezómetro HA-02, como se presenta en la Figura 3-8. Este pozo cuenta con un sensor de medición continua ubicado en la roca fracturada que subyace inmediatamente al acuífero aluvial y que entrega registros de presión de la columna de agua subterránea cada 6 horas, lo que permite observar de manera directa el cambio de tendencia que se observa luego del 30 de julio de 2022, con un cambio brusco seguido de una reducción paulatina, pero continua del nivel de agua subterránea (aumento de la tasa de descenso original). Cabe mencionar un efecto de reducción de la presión del orden de un metro a mediados de mayo de 2023, que genera un cambio en la interpretación de la pendiente de descenso en dicho pozo, sin embargo, es algo puntual y que no se refleja en los niveles de agua subterránea medido en los pozos que miden el nivel freático. Este efecto se revierte a partir del día 19 de octubre de 2022, fecha a partir de la cual se produce un cambio de tendencia viendo una estabilización de los niveles e incluso cierto nivel de recuperación de estos respecto de lo acontecido a fines de julio de 2022. Lo anterior se puede entender como un indicador de la efectividad del sellado de la conexión acuífero-caserones generado por el socavón, el que debiera llevar al sistema acuífero a una condición equivalente a la que habría tenido a esta fecha de no haber ocurrido el socavón.

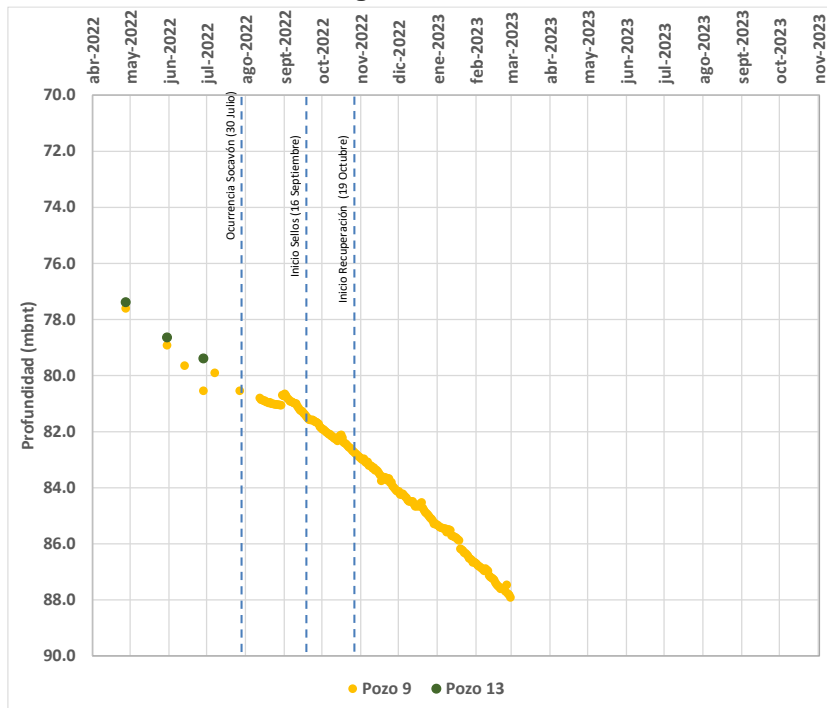
**Figura 3-10: Variación de Niveles de Agua Subterránea en Pozos de Monitoreo Palermo**

Nota: Pozos 9 y 13 se encuentran actualmente obstruidos sin posibilidad de medirlos

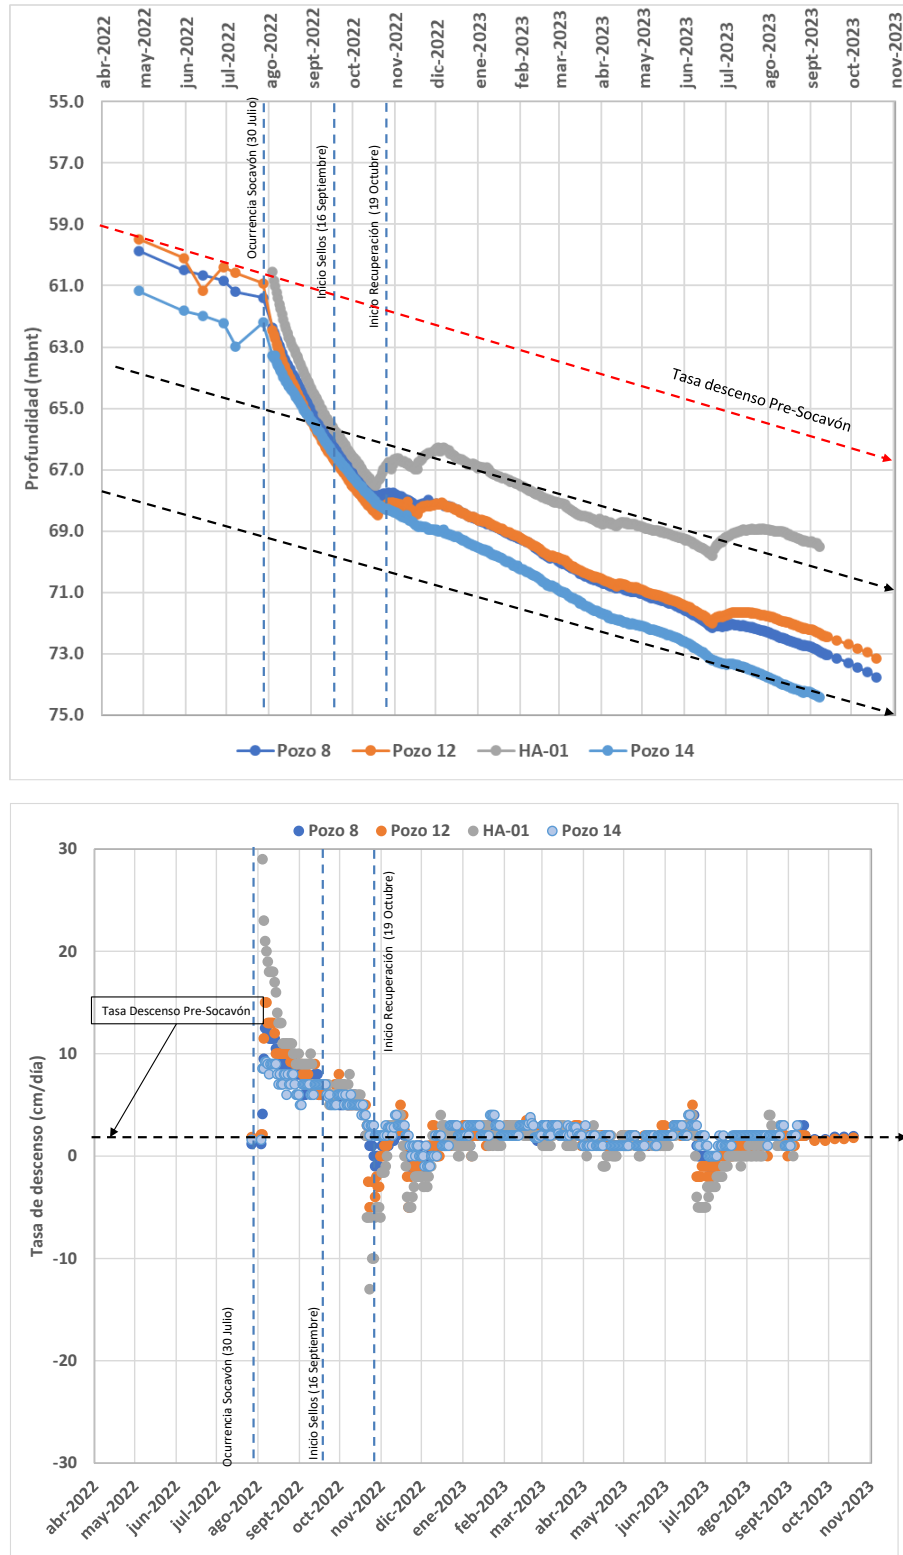
**Figura 3-14: Niveles Freáticos y Tasas de Descensos Pozos 8, 12, 14 y HA-01**

Es importante asociar el cambio de caudal de infiltración total observado desde mediados de octubre de 2022, lo que se traduce en una recuperación de los niveles de agua subterránea, lo que se observa (ver Figura 3-14 y Figura 3-16) no sólo en los pozos de monitoreo más cercanos (Pozo 12, Pozo HA-01 y Pozo HA-02), sino también en pozos algo más alejados (Pozo 14 y Pozo 8, por ejemplo).

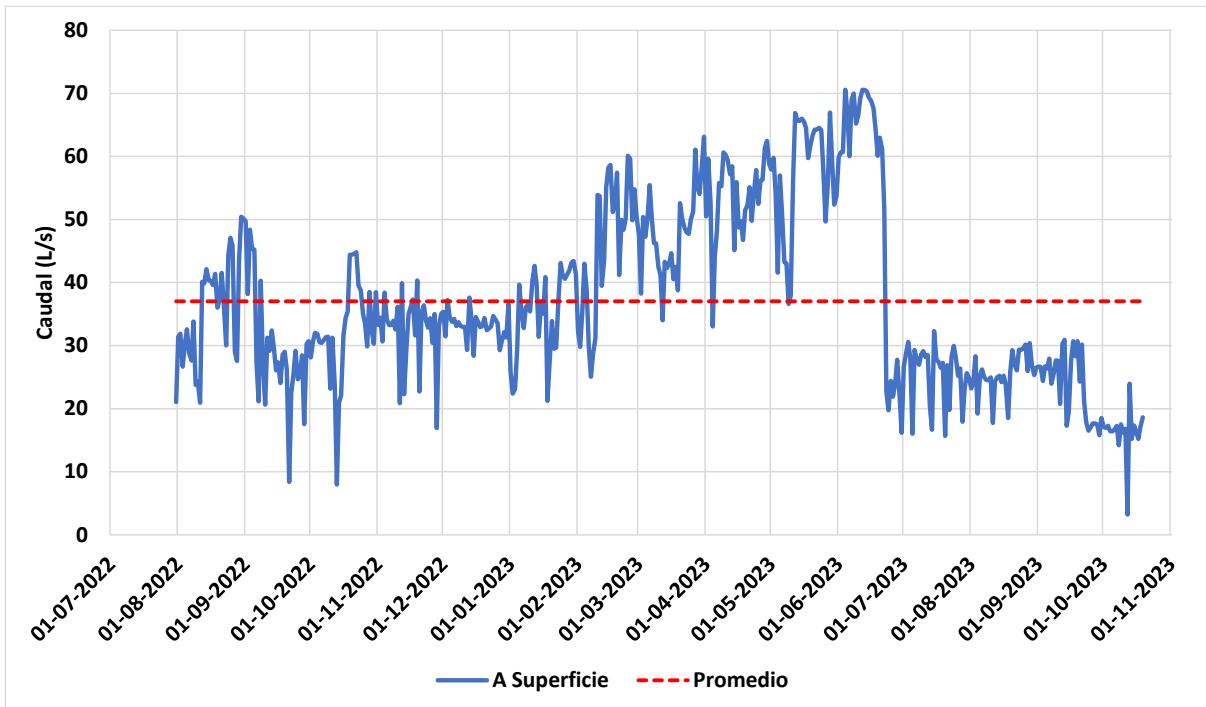
**Figura 3-20: Volumen de Infiltraciones Conducidas a Planta PAC (VAB)**

- El segundo término, VAB, se estima a partir de los registros de caudal conducido a la superficie, y cuyos valores diarios se presentan en la Figura 3-20. Tal como se observa en la Figura 3-20, en promedio se han conducido hacia el sector de la Planta Pedro Aguirre Cerda del orden de 37 L/s, inferiores a los 40 L/s que se consignaron en los procesos ambientales que llevaron a las RCA N°158/2017 y RCA N°163/2021, como compensación por las infiltraciones hacia el interior del sector mina. Este volumen alcanza al 18 de octubre de 2023 un valor de 1.424.715 m<sup>3</sup>.

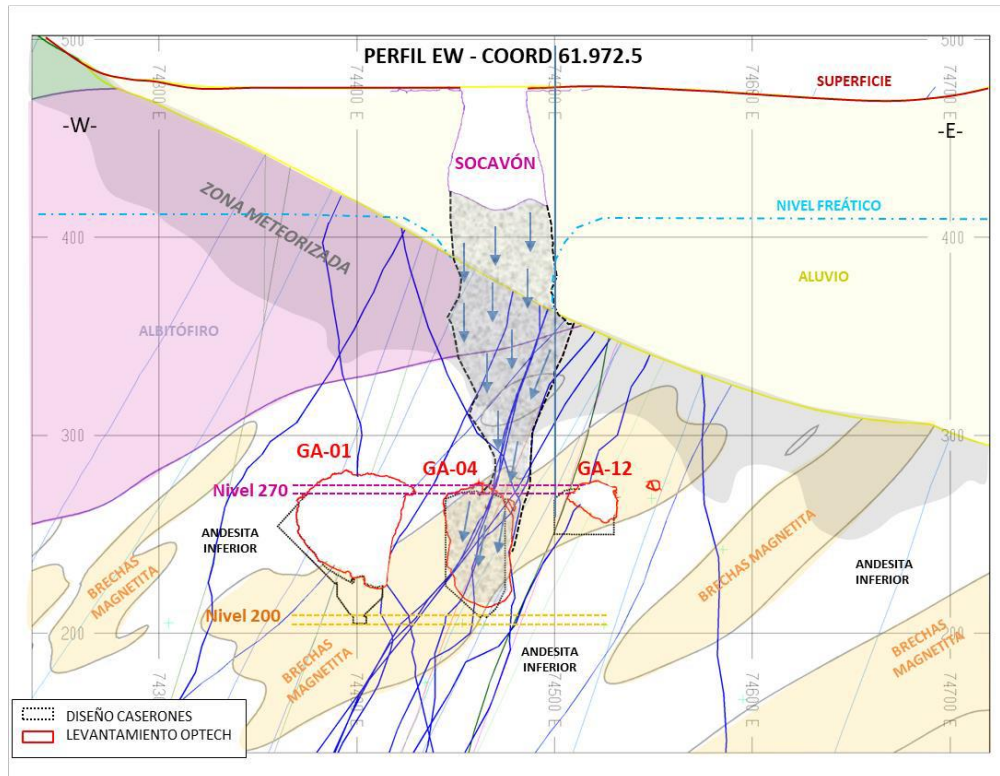
**Figura 4-1: Sección Transversal en Socavón y Dirección de Flujo desde el Acuífero**

Tal como se observa en esta figura, la dirección del flujo del agua subterránea es desde el sector acuífero hacia el interior mina, lo que indica que no existiría una afectación directa de calidad del agua subterránea en el acuífero de Copiapó, debido a la ocurrencia del socavón, ya que no existen descargas de aguas contactadas hacia el exterior.
