MAT.: 1) En lo principal: evacúa traslado; **2) En el primer otrosí:** cumple lo ordenado; **3) En el segundo otrosí:** acompaña documentos. **4) En el cuarto otrosí:** se cite declarar en calidad de testigo experto a don Carlos Espinoza Conteras.

REF.: Expediente Sancionatorio Rol N° D-207-2022.

Evacúa traslado conferido en el Resuelvo III de la Res. Ex. N°13/Rol D-207-2022, de 1 de marzo de 2024

1. EL INFORME ATRIBUYE TOTALMENTE EL EFECTO DE DESCENSO DE NIVELES A LA SUBSIDENCIA, DESCONOCIENDO LA REALIDAD HISTÓRICA DE EXPLOTACIÓN DEL ACUÍFERO POR DIVERSOS ACTORES

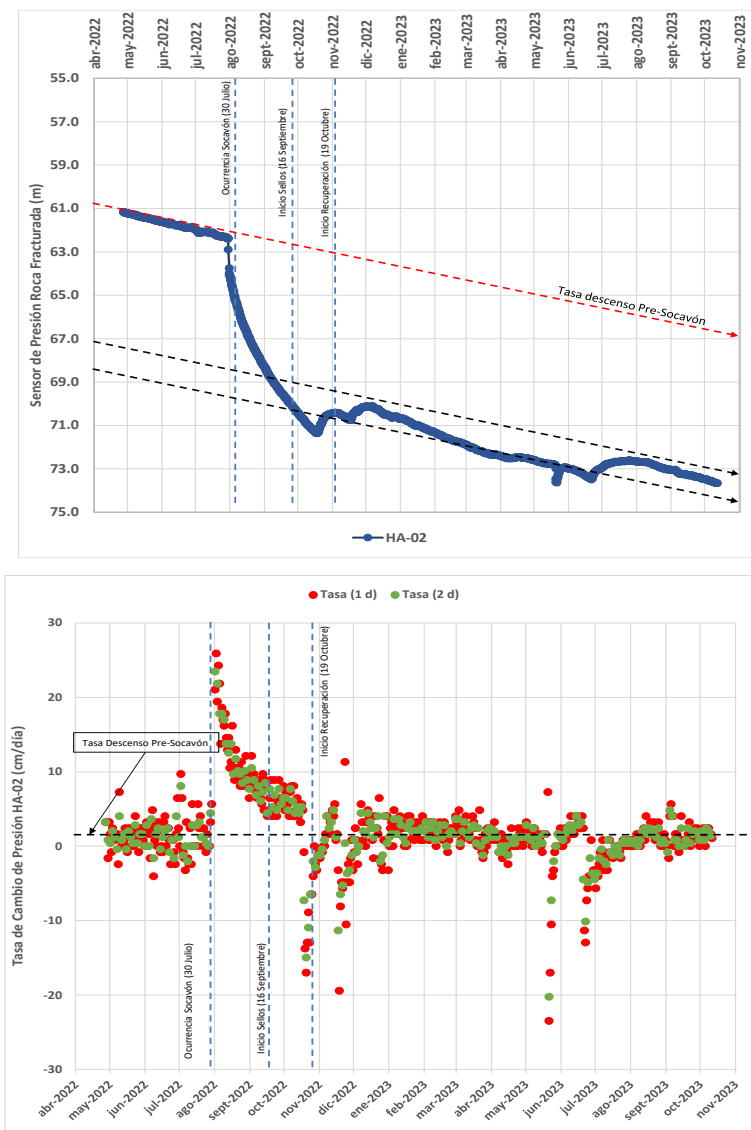
Figura 3-1: Presión y Cambio Tasas de Presión Pozo HA-02

- La siguiente **Figura 3.1**, muestra la evolución del nivel de presión del agua subterránea en el Piezómetro **HA-02**, donde se aprecian los hitos asociados a la generación del socavón a fines de Julio de 2022, así como el cambio de tendencia producto del fin de llenado del sector Gaby de Mina Alcaparrosa (19 de julio de 2022).

- Como se puede ver, justo antes de la ocurrencia del socavón, los niveles de agua subterránea descendían de manera continua debido al bombeo de diversos usuarios en el acuífero de Copiapó y en particular en pozos del Sector 4. Así, conforme se grafica en la **Figura 3.1**, es posible apreciar una tasa de cambio pre-socavón del orden de aproximadamente **1,0 a 2,0 cm/día promedio**.
- Inmediatamente después de la ocurrencia del socavón el nivel de agua subterránea muestra un cambio muy intenso debido al inicio del drenaje de aguas subterráneas a través de la conexión hidrogeológica que se generó debido a la subsidencia. El drenaje o salida de agua subterránea hacia el interior mina (medido en el orden de 300 L/s) genera

un efecto similar a la salida del agua desde el acuífero, formando un cono de depresión, lo que se traduce en un descenso fuerte del nivel de agua subterránea que se va reduciendo paulatinamente al extenderse el cono de efecto desde el área del socavón hacia su entorno. Conforme es posible verificar en la **Figura 3.1**, luego de ocurrido el evento **la tasa de cambio aumenta a más de 20 cm/día**.

- Este efecto se mantiene hasta que, instalados los muros o sellos de contención e inundados el sector Gaby de Mina Alcaparrosa, la conexión hidrogeológica generada por el socavón se detiene y por lo tanto el acuífero del Copiapó comienza un proceso de recuperación hasta que la forma del descenso de niveles vuelve nuevamente a una situación global como la existente antes de la ocurrencia del socavón. Esto se manifiesta en las tasas de cambio de niveles, las cuales **se han ido acercando de forma paulatina a la tendencia pre-socavón**, lo que además da cuenta de la efectividad de los muros y sellos para contener la entrada de agua subterránea desde el acuífero a la mina. Así, es posible señalar que la tasa de cambio de niveles de presión en el Pozo HA-02 **se ha mantenido del orden de 1,0- 2,0 cm/día (enero a octubre de 2023), siendo las mismas presentes antes de la ocurrencia del socavón**. Es importante recordar que en todo este período no existen registros de detención de pozos de terceros por lo que ellos han seguido su operación y por lo tanto son la explicación a la tasa de descenso existente de manera previa al socavón y la que se recupera con posterioridad a la implementación de la solución técnica de contención mediante muros y sellos.

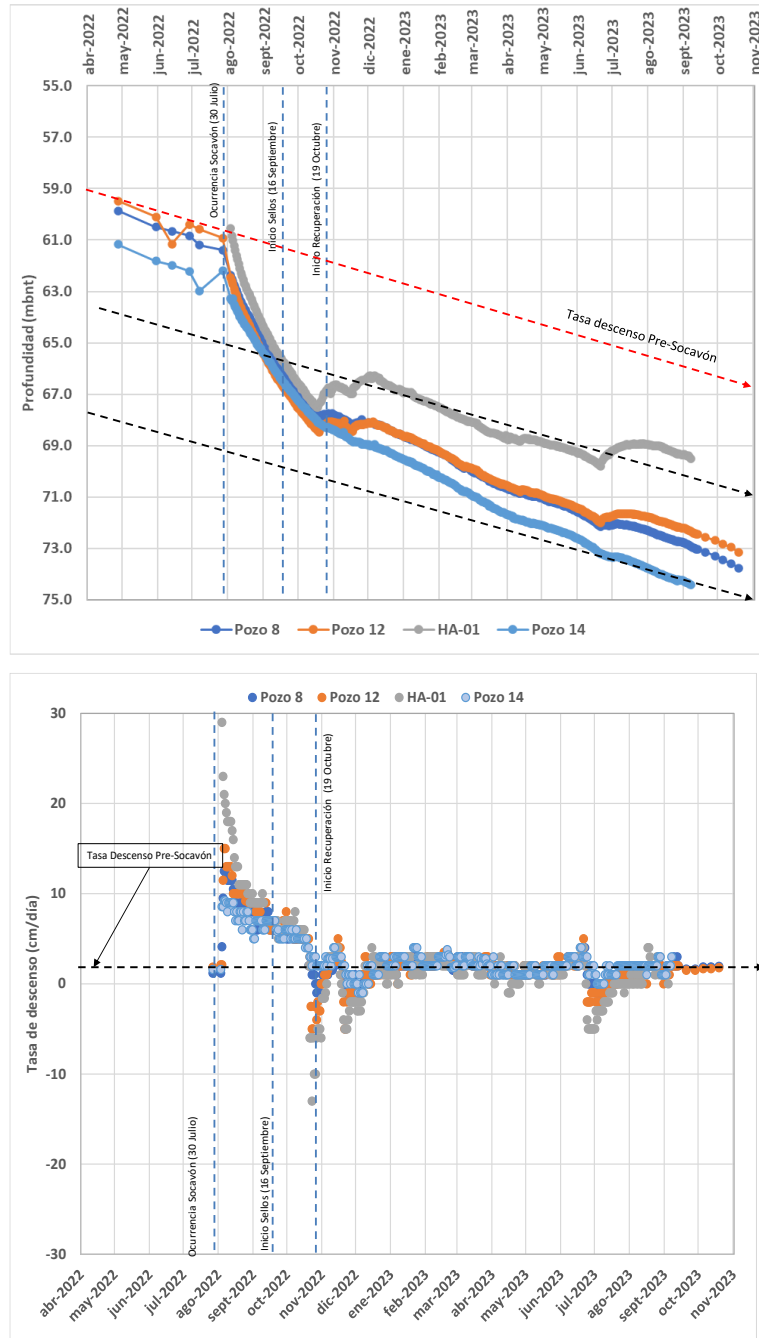
Figura 3.2: Niveles Freáticos y Tasas de Descensos Pozos 8,12, 14 y HA-01

- En la **Figura 3.2**, que se presenta a continuación, se muestra la evolución de los niveles del **Pozo 12, Pozo 8 y Pozo 14**, ubicados aguas arriba del socavón, y el **Pozo HA-01**, aguas abajo del socavón. Los pozos más cercanos al socavón muestran una tendencia muy similar al piezómetro HA-02, observándose la recuperación del acuífero en el entorno del socavón para luego alcanzar la tendencia general de descensos observada en la situación pre-socavón. Para el **Pozo 8 y Pozo 14**, ubicados aguas arriba del Pozo 12, se aprecia el cambio de tendencia producto de la efectividad del llenado, tal que a mediados de diciembre ya todos los pozos muestran que se alcanza la tendencia general de descensos observada en la condición pre-socavón.

- Lo anterior, se corrobora con el análisis de las tasas de cambio de niveles, considerando el promedio de 5 días de las variaciones diarias de nivel (media móvil 5 días), donde se puede apreciar que después del llenado por los sellos e iniciada la recuperación del acuífero, la tasa de cambio de niveles se comienza a recuperar a condiciones pre-socavón desde mediados de diciembre de 2022.

Previo a la subsidencia “el pozo 12 registraba una tasa de descenso de los niveles piezométricos del orden de **1,6 cm por día**, sin embargo, posterior al evento de subsidencia se promedió un descenso de **7,8 cm por día entre el 3 de agosto y el 19 de octubre de 2022**”⁹ luego agrega, “Posterior al 19 de octubre de 2022, fecha en la que se asume que las aguas confinadas al interior del sector Gaby habrían alcanzado la base del acuífero granular del río Copiapó, producto de la construcción de los sellos de hormigón (...) se observa una estabilización de los niveles, situación que primó hasta aproximadamente el 06 de diciembre de dicho año, donde comienza a exhibirse nuevamente un descenso sostenido de los niveles piezométricos a hasta el 17 de septiembre de 2023, **promediando una tasa de descenso de 1,54 cm por día, siendo similar a la observada previo a la ocurrencia del fenómeno de subsidencia de mina Alcaparrosa**”¹⁰, finalmente señala “Según los datos de niveles estáticos, la tasa de descenso diario promedio entre el 20 de septiembre y el 21 de diciembre de 2023 es de **2,29 cm por día**, siendo un aumento muy inferior al que podría inferirse solo observando la gráfica”, agregando que “**el aumento en las tasas de descensos registradas desde el mes de septiembre de 2023 tiene relación con el comienzo de la temporada de riego en la cuenca del río Copiapó**”¹¹.

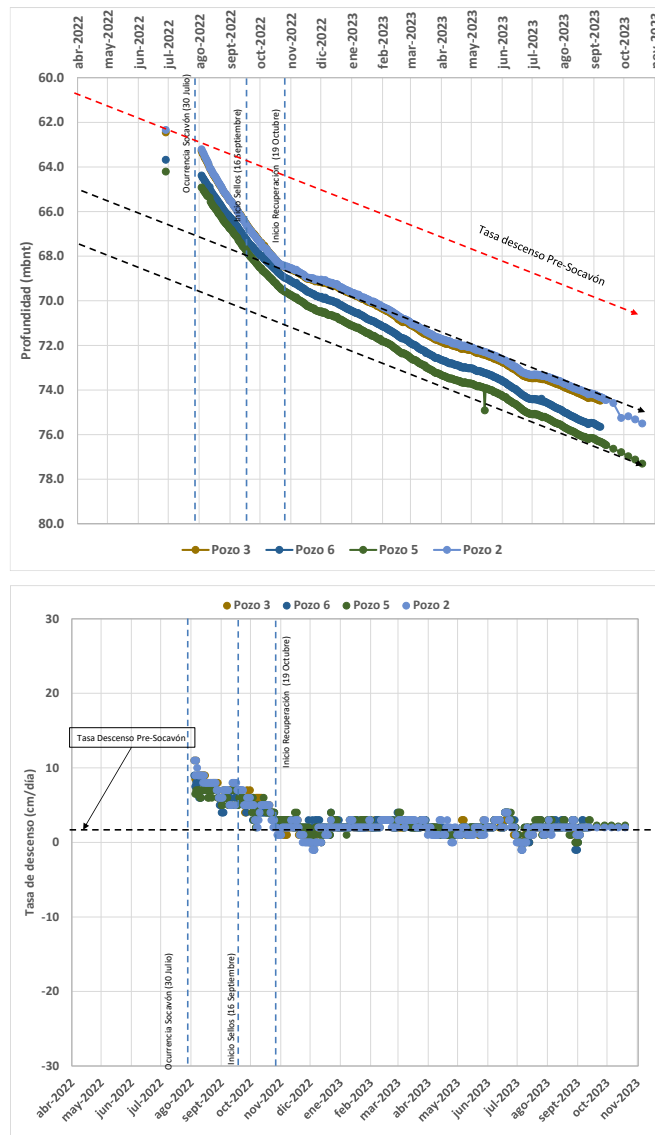
Figura 3-3: Niveles freáticos y Tasas de Descenso Pozos 2, 3, 5 y 6

- Por su parte, la Error! Reference source not found. muestra la situación de los pozos en el sector denominado Tierra Amarilla (**Pozo 2A, Pozo 3, Pozo 5 y Pozo 6**), donde se aprecia claramente tanto el efecto en los niveles y tasas de descensos asociadas al socavón, así como también el proceso de recuperación de la tendencia y la tasa de descensos a la condición previa al socavón, demostrando la efectividad de los sellos de hormigón.

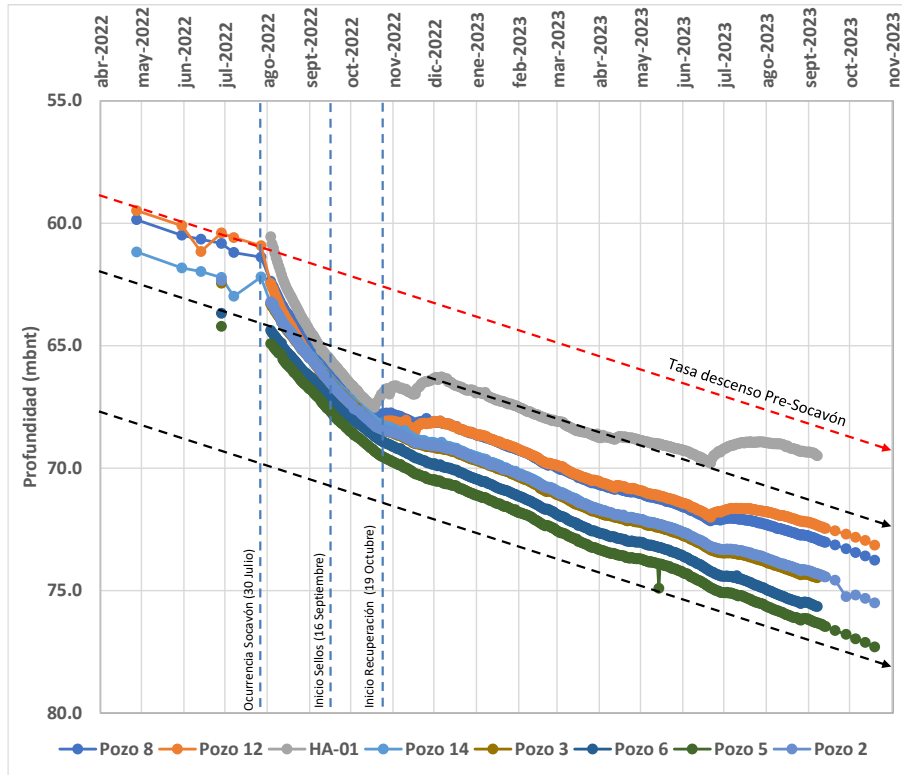
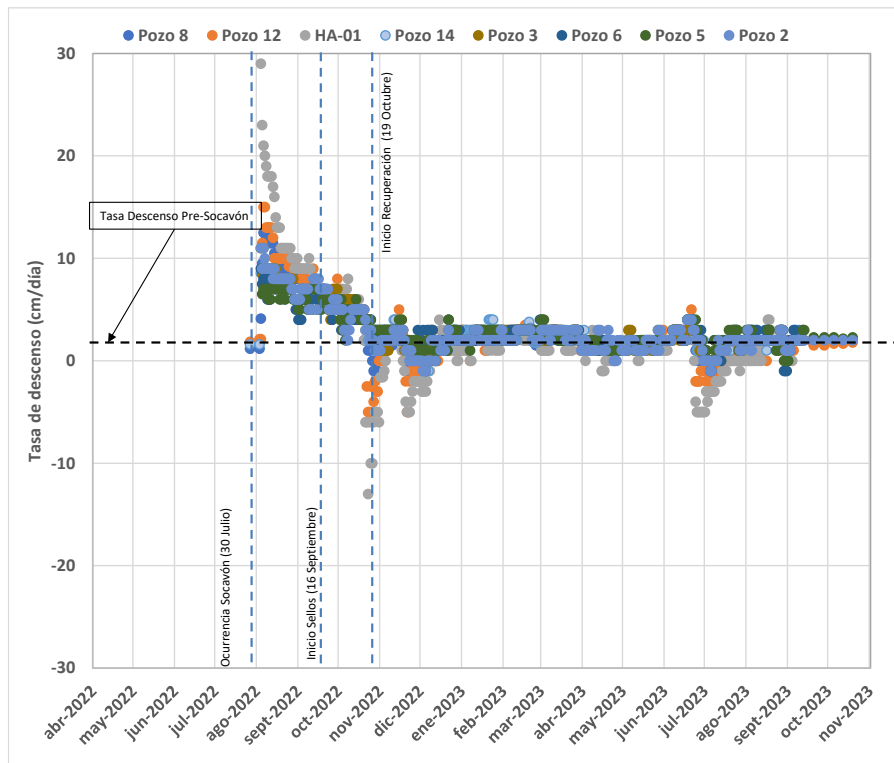
Figura 0-1: Niveles Freáticos y Tasas de Descensos Pozos 2, 3, 5 y 6; Pozos 8, 12, 14 y HA-01

- Finalmente, en la **Figura 0-1** se han graficado todos los pozos de monitoreo del nivel freático, donde se aprecia claramente que todos los pozos desde diciembre de 2022 están siguiendo la tendencia de la situación pre-socavón, demostrándose la efectividad de la medida de los sellos de hormigón y llenado del sector Gaby.

Nota: Pozo 5, presenta dato anómalo del 14/05/23. Corresponde a un error de registro, se indica 74,91m en vez de 73,91m. Sin embargo, se ha mantenido el dato informado. / Fuente: Elaboración propia a partir de datos de monitoreo

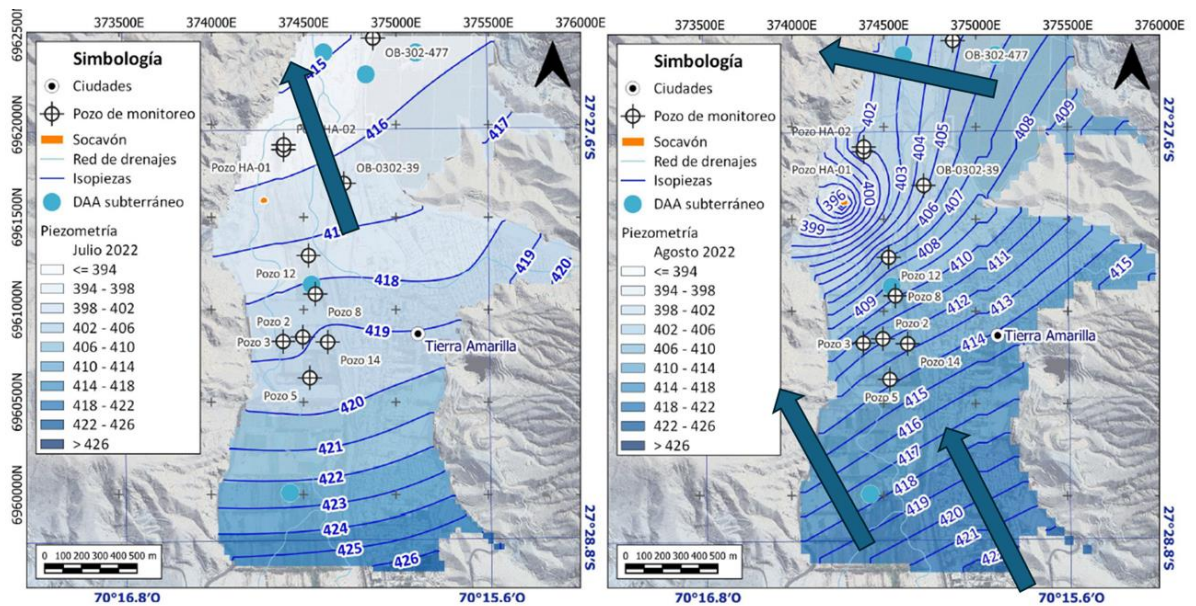
Figura 3-5: Equipotenciales Estudio Universidad de Chile
Pre-socavón **Post-socavón.**

En primer término, las curvas equipotenciales consideradas en el Informe UCh siguen direcciones sin sentido físico, ya que las curvas trazadas infieren que el flujo de agua subterránea pasa desde el acuífero hacia el sistema de roca, unidad que desde el punto de vista de los modelos conceptuales no constituye acuífero^{13[06]};

Fig. 5.14: Mapa piezométrico correspondiente al día 16 de Julio de 2022, reflejando el estado del sistema hidrogeológico pre-soc; Mapa piezométrico correspondiente al día 19 de agosto de 2022, reflejando el estado del sistema hidrogeológico post-socavón.

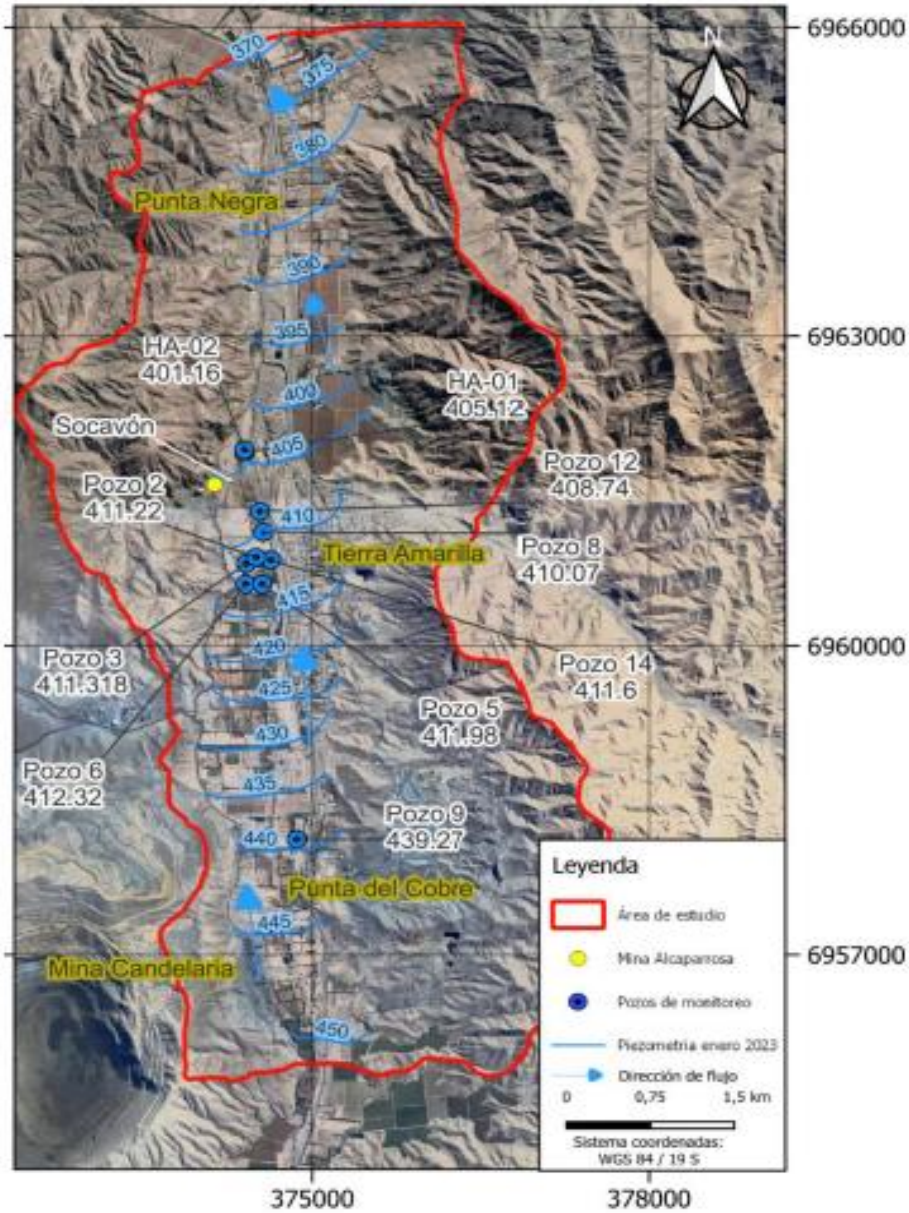
Figura 3-6: Equipotenciales Estudio VAIGS¹⁴

Algo muy distinto ocurre en el modelo conceptual elaborado por VAIGS, en donde se establecen curvas equipotenciales que, si tienen un sustento físico, y dan cuenta de que las curvas equipotenciales continúan hacia el acuífero aguas abajo del socavón, sin cambiar la dirección del flujo.

Piezometría enero de 2023 (post-socavón)

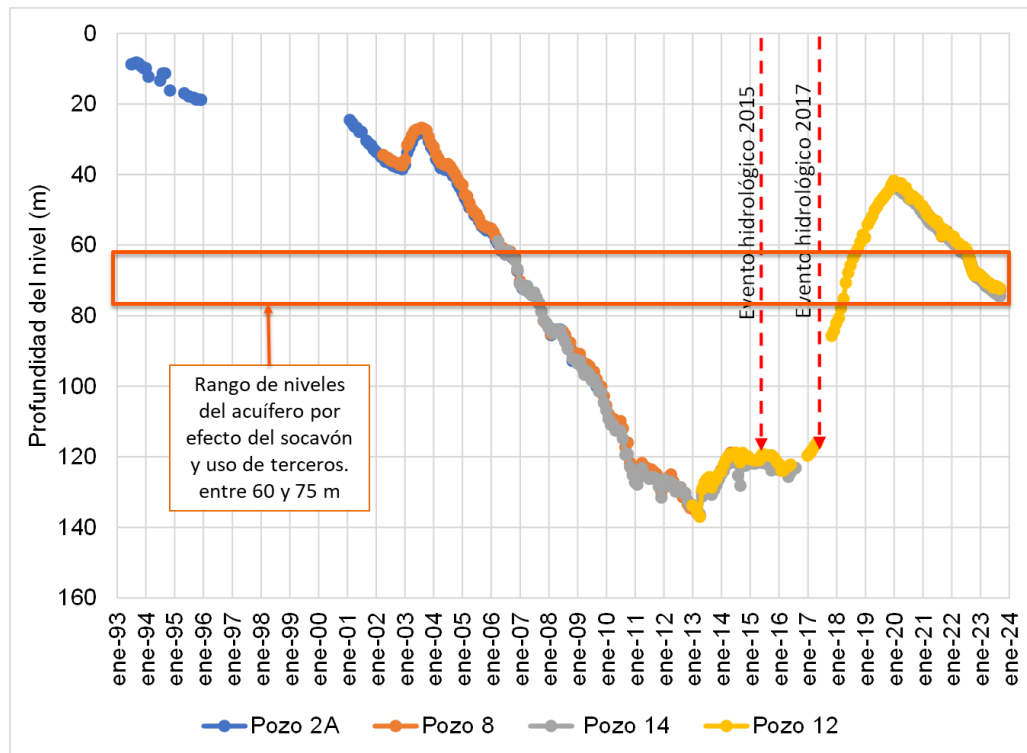
Figura 0-2: Evolución de los niveles históricos en acuífero de Copiapó y rango del acuífero en periodo afectado por el socavón

Lo anterior se grafica en la siguiente Figura **3-7**, que presenta los niveles freáticos monitoreados en pozos próximos al sector del socavón. Para construir esta figura se ha integrado información de pozos cercanos, con comportamiento similar, que permiten identificar la tendencia histórica del área.

Ahondando en lo anterior, al proyectar el descenso del sector en los pozos de Alcaparrosa se estima que **el efecto del socavón sería de aproximadamente 4 a 6 metros en los Pozo HA-01 y Pozo 12 (Figura 3 2)**. Esto implicaría que el espesor saturado sería del orden de los **70 metros al menos**, considerando que en la condición entre los años 2012 a 2017 el nivel freático estuvo a 140 metros de profundidad.

De acuerdo con lo anterior, contrario a las conclusiones arribadas en el Informe se concluye que la ocurrencia del socavón en conjunto con la extracción de aguas por parte de los usuarios del acuífero no ha generado una reducción o corte total del flujo pasante, puesto que el espesor saturado se ha mantenido en valores intermedios y no ha llegado a sus niveles mínimos, como en los años 2012-2017.

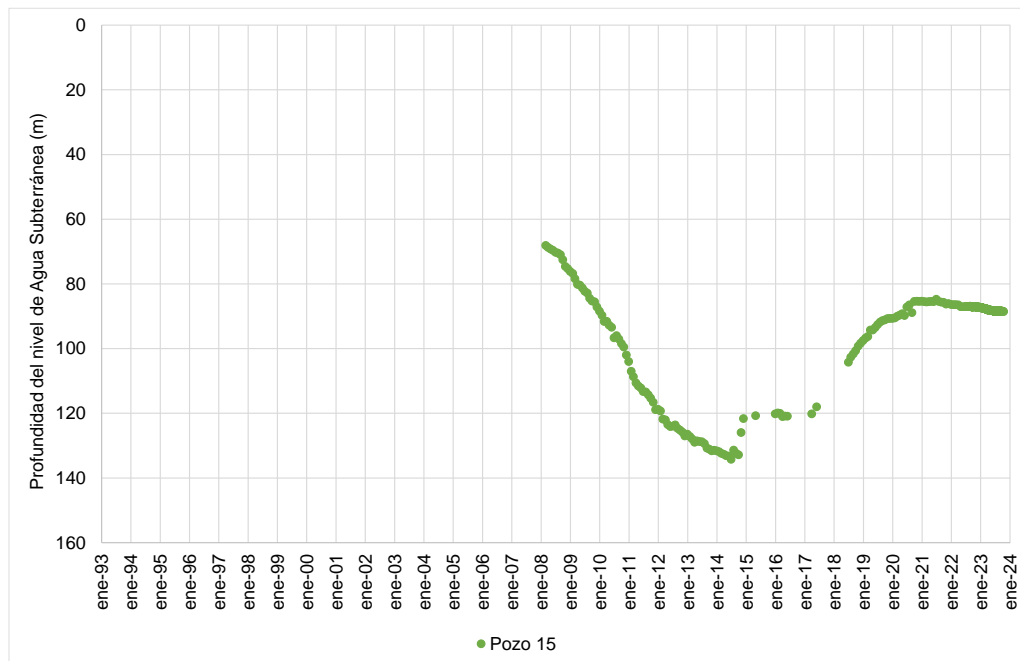
Figura 0-3: Variación Histórica de Niveles de Agua Subterránea en Pozo de Monitoreo 15 (Paipote)

Por otra parte, el Informe UCh no considera en su análisis que la disminución en el flujo pasante provocada por el Socavón no ha sido capaz de afectar los niveles en el sector de Paipote (aguas abajo), donde están las extracciones de agua potable, tal y como lo grafica la **Figura 3-8:**

Tal como se observa, el Pozo 15 de Paipote a inicios del año 2020 estaba en un máximo producto de la recuperación que observó el acuífero como consecuencia de los eventos 2015 y 2017, y a partir de febrero del 2020 retomó la tasa de descenso histórica que se mantiene en la actualidad, al igual que en el resto del acuífero

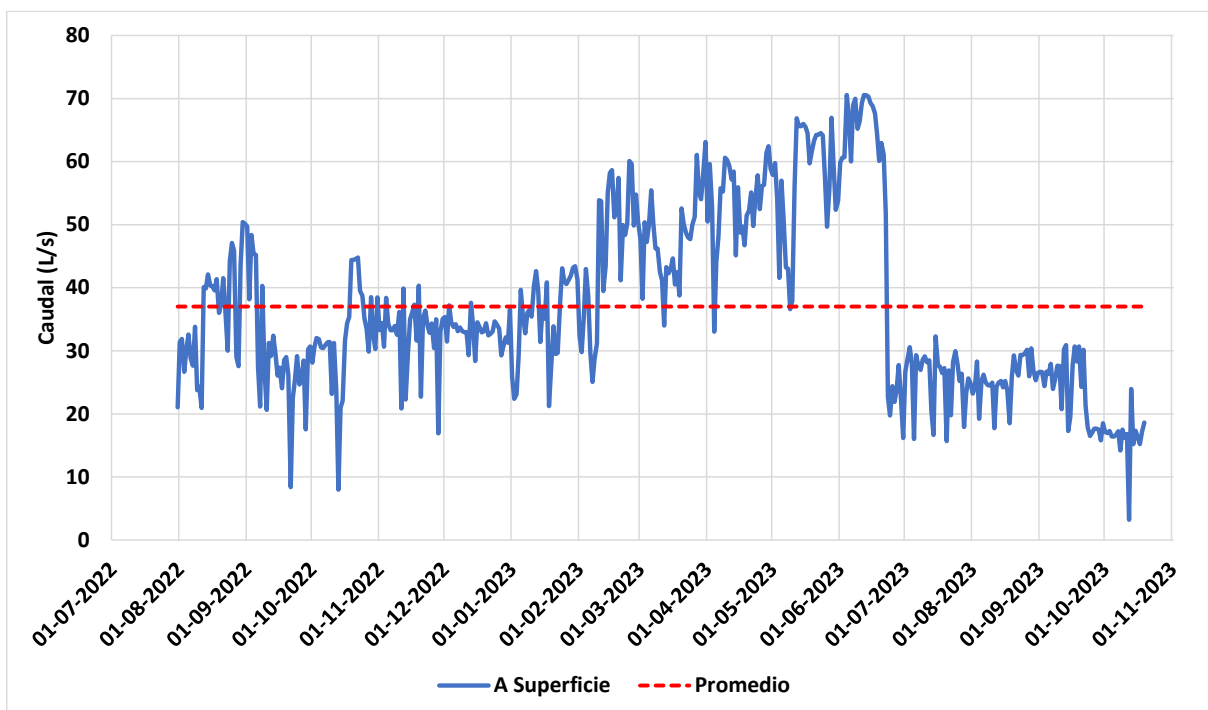
Figura 0-4: Volumen de Infiltraciones Conducidas a Planta PAC (VAB)

Lo anterior no es correcto, y se debe a que el Informe utiliza información desactualizada respecto de caudales infiltrados. Así, en la **Figura 3-9** que se acompaña a continuación se presentan los registros y valores diarios de caudales conducidos a superficie.

Tal como se observa en la **Figura 0-4**, en promedio se han conducido hacia el sector de la Planta Pedro Aguirre Cerda del orden de **37 L/s, inferiores a los 40 L/s** que se consignaron en los procesos ambientales que llevaron a las RCA N°158/2017 y RCA N°163/2021, como compensación por las infiltraciones hacia el interior del sector mina.
