Señores  
Superintendencia de Medio Ambiente  
A/A: Fiscal Instructor Formulación Cargos  
D-079-2021, Catalina Spuhr Ramírez

## REPORTE FOTOGRAFICO Y DESCRIPTIVO DE MANTENCIONES PREVENTIVAS Y CORRECTIVAS EN PLANTA LA ISLITA

ELABORADO POR: RICHARD DONAT  
 ASESOR AMBIENTAL COOPERATIVA SANTA MARGARITA LTDA.  
 E-mail: [REDACTED]  
 FECHA: 28 de Marzo de 2024

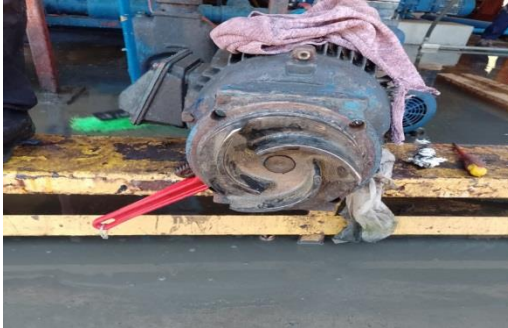
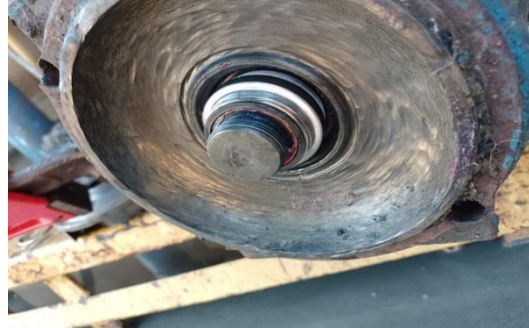
<b>N° Fotografía: 1</b>	<b>Fecha: 07-06-2022</b>		
<b>Hecho: Desprendimiento Guía de Bomba Sumergible de AS</b>	<b>Acción: Reparación de Guía Bomba Sumergible Agua Servida</b>		
<b>Coordenadas UTM DATUM WGS84</b>	<b>HUSO 19</b>	<b>Norte: 6264513,63</b>	<b>Este: 326655,26</b>
<b>Descripción del medio de verificación:</b> Jefe de Operaciones CAPSA, procede a reparar guía de bomba sumergible en pozo de agua cruda, la cual se había desprendido de su posición, quedando nuevamente habilitada.

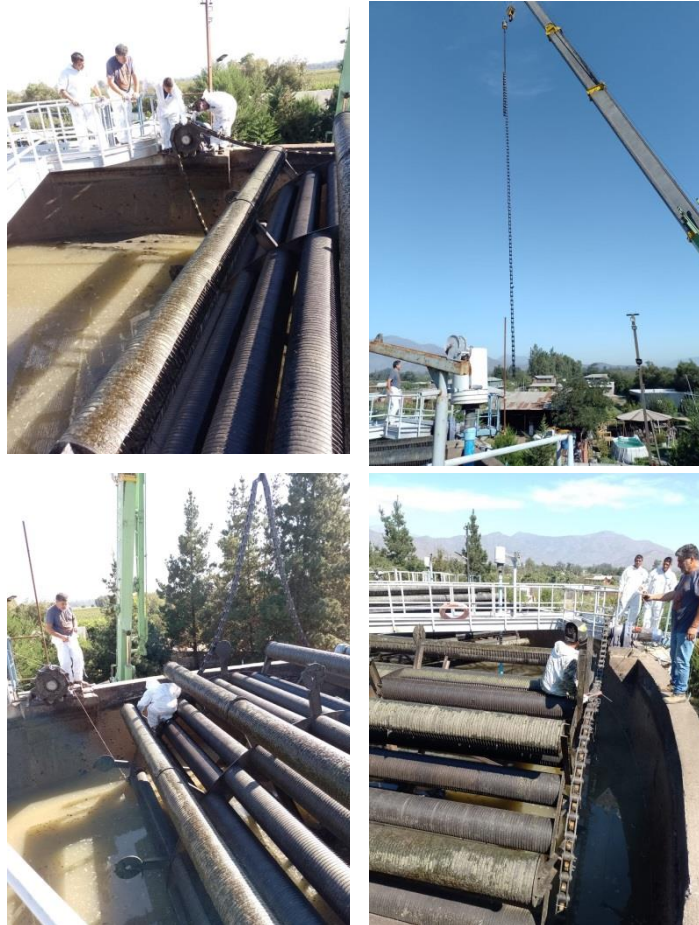
<b>N° Fotografía: 7</b>	<b>Fecha: 14-03-2024</b>		
<b>Hecho: Extracción Sólidos Flotantes</b> <b>Pozo de Agua Cruda</b>	<b>Acción: Personal de Operaciones procede a extraer sólidos flotantes desde cámara de agua cruda, Pozo de Entrada de Proceso</b>		
<b>Coordenadas UTM DATUM WGS84</b>	<b>HUSO</b> <b>19</b>	<b>Norte:</b> <b>6264513,63</b>	<b>Este:</b> <b>326655,26</b>
<b>Descripción del medio de verificación:</b> Personal de operaciones de Planta de Tratamiento, procede a la extracción de sólidos flotantes y mantención de Pozo de Agua cruda, cabeza de planta.
