**INCORPORA ACTA DE INSPECCIÓN PERSONAL Y
CONFIERE TRASLADO A SOCIEDAD CONTRACTUAL
MINERA CENTINELA**

RES. EX. N° 5/ ROL D-254-2022

ACTA DE INSPECCIÓN PERSONAL

Procedimiento Sancionatorio Rol D-254-2022

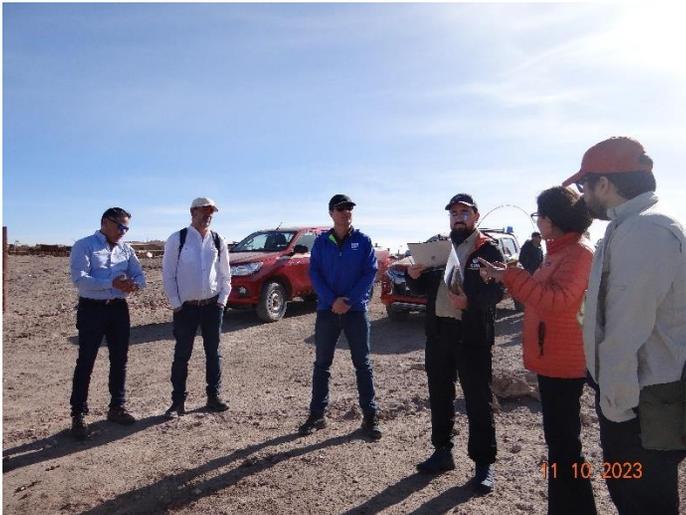
Se da inicio a la actividad en el punto de acceso al predio donde se encuentra la vertiente la Cascada (fotografía 1). Se fija en acta de inicio y término la hora de inicio de la actividad, que correspondió a las 09:12 horas.

Fotografía 1	Fecha: 11-10-2023		Fotografía 2	Fecha: 11-10-2023	
Coordenadas UTM DATUM WGS 84 HUSO 19	Norte: s/i	Este: s/i	Coordenadas UTM DATUM WGS 84 HUSO 19	Norte: s/i	Este: s/i
Descripción fotografía: Reunión de inicio de la inspección personal en el punto de acceso designado en la Res. Ex. N° 3/Rol D-254-2022.			Descripción fotografía: Reinicio de la diligencia en la estación N° 2.

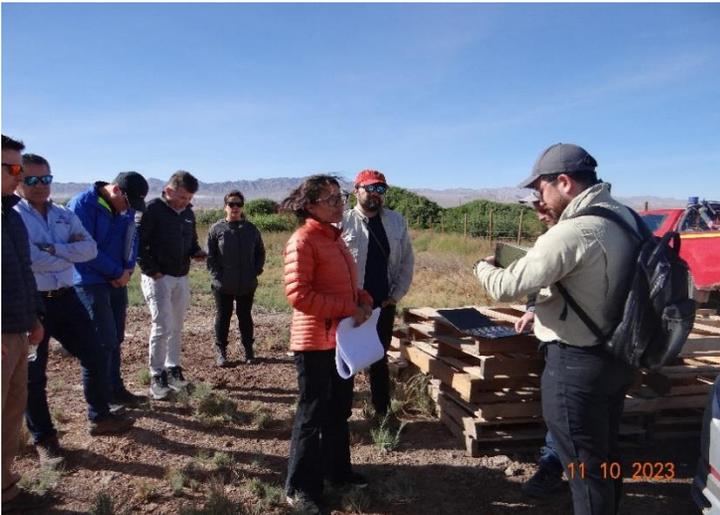
Reiniciada la diligencia, Cecilia Urbina relata que al costado sur del sitio existe un camping que habría efectuado canalizaciones de agua (fotografía 2). Manuel Contreras Leiva (especialista biológico) añade que se efectuó una reconstrucción de estas –verificando que se encuentran cubiertas con vegetación– mientras que Tomás Rioseco Guzmán (especialista biológico) explica que estas obras dirigirían aguas hacia el mencionado camping.

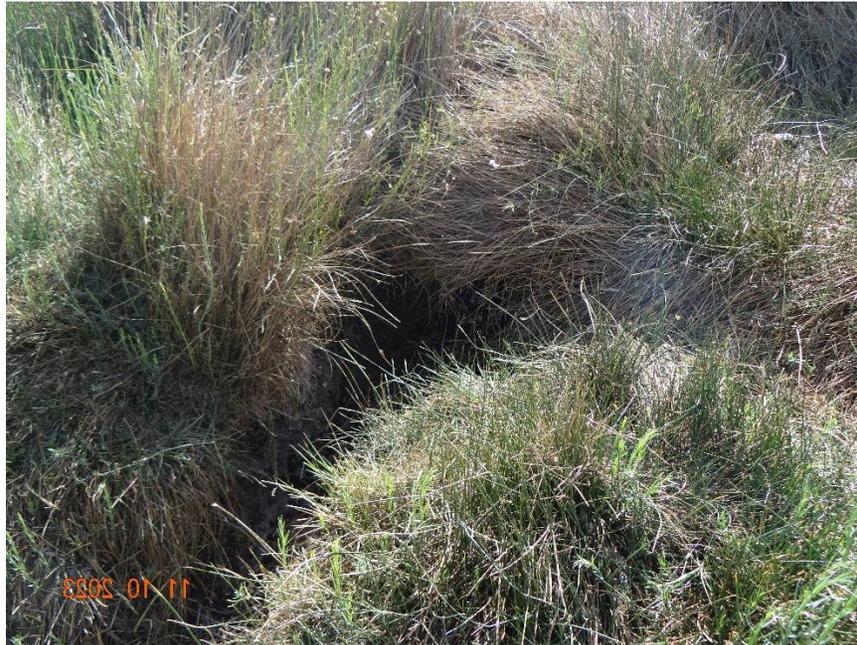
En este sector se observa la presencia de canalizaciones sin agua y cubiertas de vegetación (fotografía 3). En el trayecto hacia a la estación 4 (coordenadas UTM 503018 E; 7511247) se observó un canal sin escurrimiento, pero húmedo, con presencia de vegetación

Fotografía 3	Fecha: 11-10-2023		Fotografía 4	Fecha: 11-10-2023	
Coordenadas UTM DATUM WGS 84 HUSO 19	Norte: s/i	Este: s/i	Coordenadas UTM DATUM WGS 84 HUSO 19	Norte: s/i	Este: s/i
Descripción fotografía: Canal para la conducción de agua.			Descripción fotografía: Visualización del canal para conducción de agua.

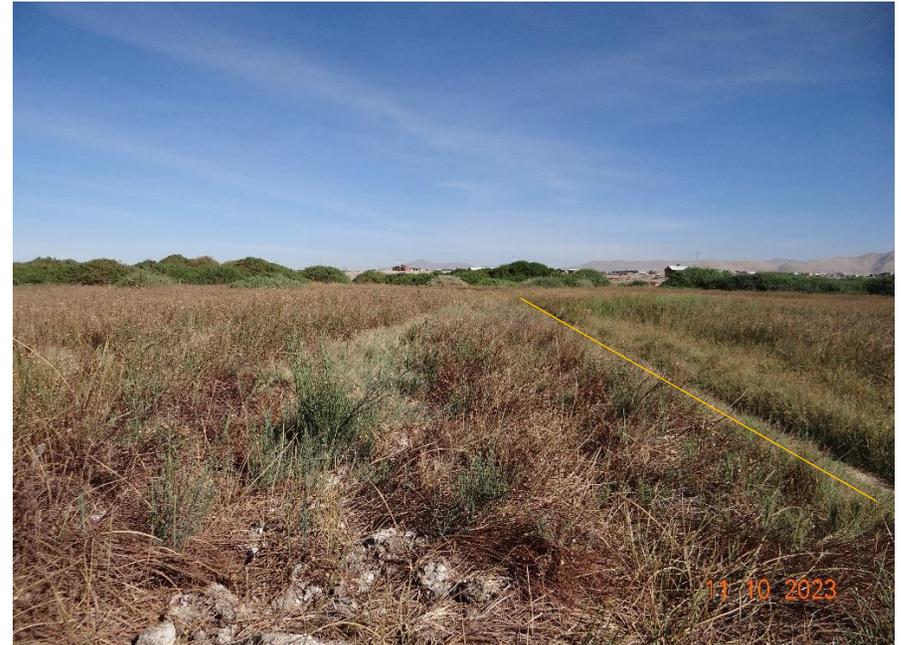
Tomás Rioseco Guzmán relata la existencia de drenes que riegan una zona de inundaciones y efectúa una referencia a documentos acompañados en el procedimiento, donde se analiza la evolución temporal del sector entre los años 1980 y 2005. Indica que al inicio de la serie de imágenes no se observarían grandes presiones antrópicas, pero con el transcurso del tiempo se evidencian caminos, urbanización que ingresa al humedal, microbasurales, perros asilvestrados y quemas intensivas que inciden en la reducción del límite del humedal. Por su parte, Manuel Contreras Leiva señala la presencia de un canal –de una extensión aproximada de 40 metros– cuya finalidad sería la conducción de aguas (fotografía 4).

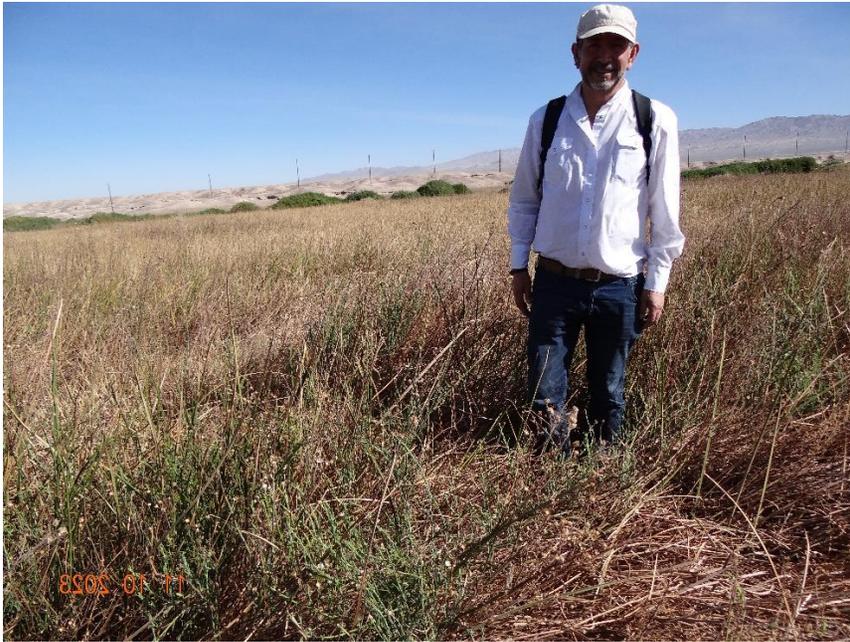
Vinculado a la presencia de la vegetación en el sector, Manuel Contreras Leiva efectuó una referencia al suelo del sector –de tipo kárstico– que favorecería la conducción de aguas subterráneas (fotografía 5). En este punto, Martín Brown (especialista

Fotografía 5	Fecha: 11-10-2023		Fotografía 6	Fecha: 11-10-2023	
Coordenadas UTM DATUM WGS 84 HUSO 19	Norte: s/i	Este: s/i	Coordenadas UTM DATUM WGS 84 HUSO 19	Norte: s/i	Este: s/i
Descripción fotografía: En la fotografía se observa a Manuel Contreras Leiva (especialista biológico), de pie dentro de un canal de conducción de aguas.			Descripción fotografía: Sector del suelo con evidencia de quemadas.

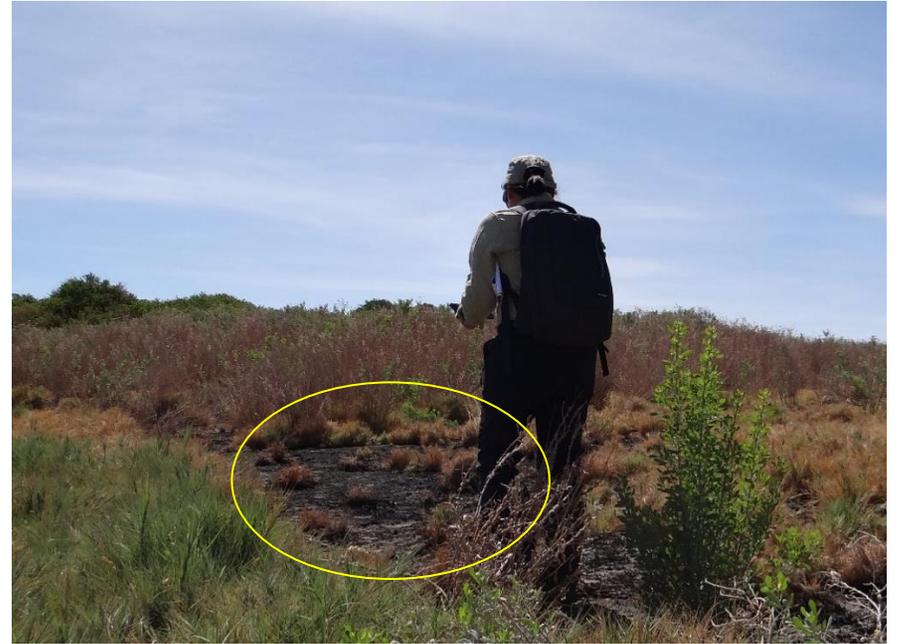
Se observa en el suelo evidencia de quemadas muy intensas de vegetación que dificultarían su rebrote. Esta situación se observó en el trayecto hacia la estación 5 (fotografía 6).

Tomás Rioseco Guzmán señala que la quema basal es una práctica para el manejo de forraje, pero su uso intensivo produce perjuicios en el suelo dificultando el rebrote. Relata que en base a esta evidencia efectuaron un análisis de imágenes del sector entre los años 1989 y 2015, advirtiendo un aumento y persistencia de las áreas afectadas.

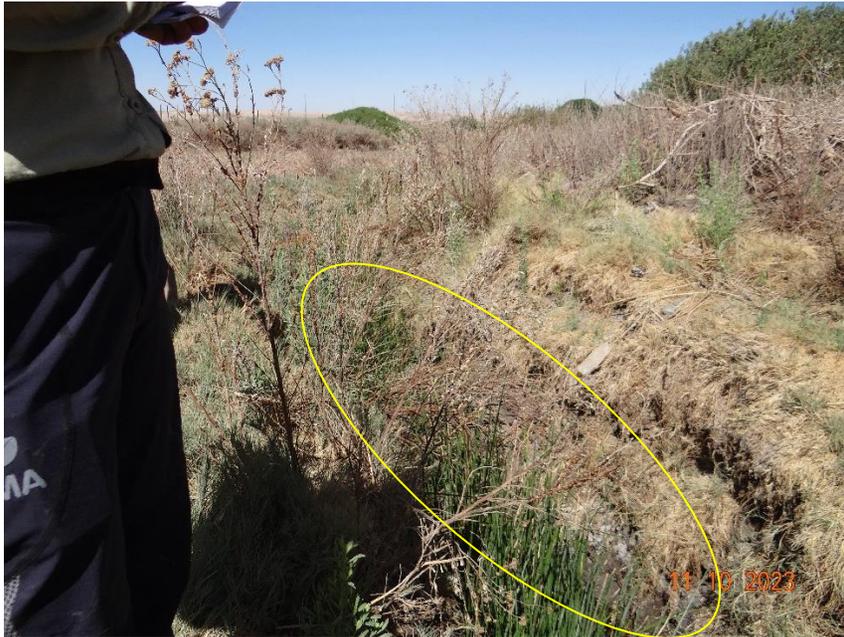
Se observa la presencia de vegetación y el escurrimiento de agua. (Fotografía 7) En las inmediaciones existen restos de mangueras y basura.

Fotografía 7		Fecha: 11-10-2023		Fotografía 8		Fecha: 11-10-2023	
Coordenadas UTM DATUM WGS 84 HUSO 19		Norte: s/i	Este: s/i	Coordenadas UTM DATUM WGS 84 HUSO 19		Norte: s/i	Este: s/i
Descripción fotografía: Presencia de vegetación en el Punto de aforo, Vertiente La Cascada.				Descripción fotografía: Vertiente La Cascada.

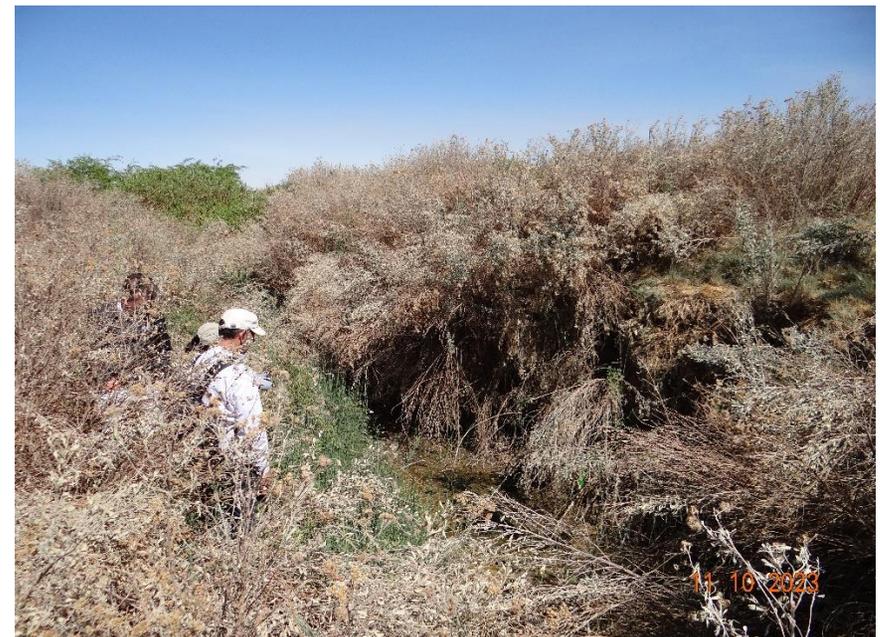
En este punto se observa la existencia agua y de escurrimiento lento, sin advertir la presencia de ejemplares de *Telmatobius Dankoi*. En las inmediaciones existen restos de mangueras y suelo con evidencia de quemaduras.

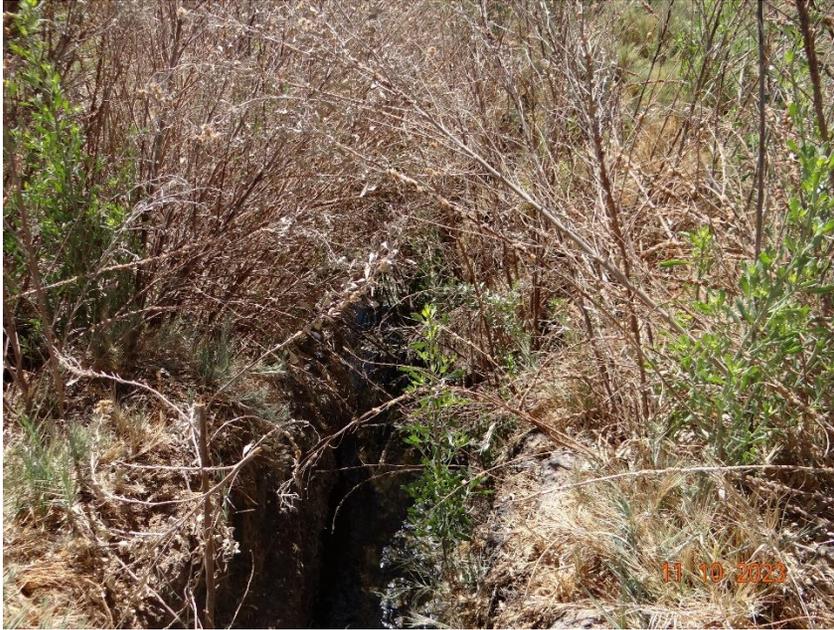
En este punto se observa la existencia de un canal (fotografía 9) y, a un costado, tuberías de un tamaño superior a las vistas en las estaciones anteriores (fotografía 10). En las inmediaciones de la estación existe suelo con evidencia de quemaduras.

Fotografía 9	Fecha: 11-10-2023		Fotografía 10	Fecha: 11-10-2023	
Coordenadas UTM DATUM WGS 84 HUSO 19	Norte: s/i	Este: s/i	Coordenadas UTM DATUM WGS 84 HUSO 19	Norte: s/i	Este: s/i
Descripción fotografía: Canal para la conducción de aguas.			Descripción fotografía: Tuberías ubicadas en las cercanías del canal registrado en la fotografía 9.

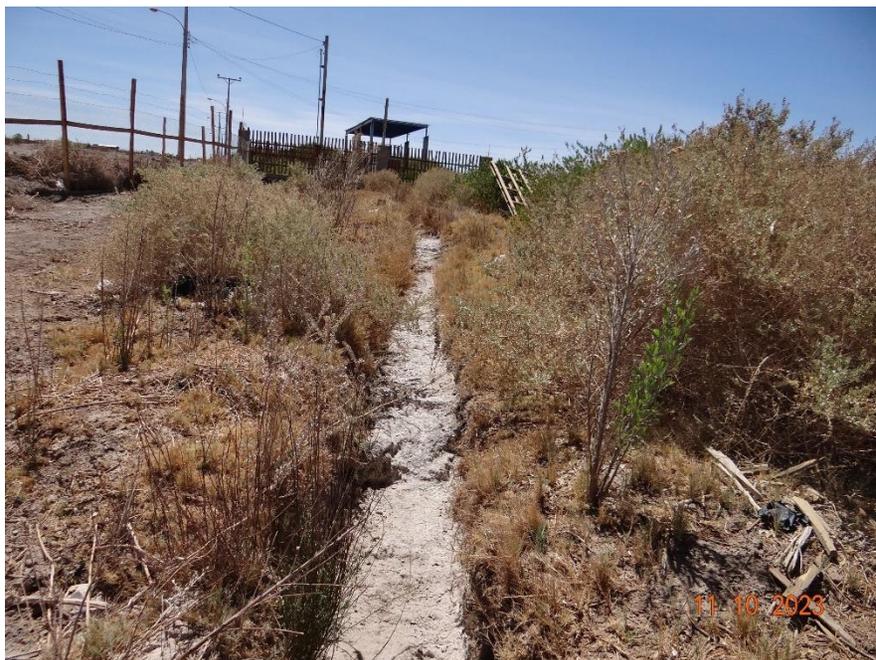
En las cercanías al punto de acceso original y colindante con el predio, es posible observar una casa. Asimismo, se constata la presencia de un canal de riego (fotografía 11) que se encuentra seco y una compuerta (fotografía 12).

Fotografía 11	Fecha: 11-10-2023		Fotografía 12	Fecha: 11-10-2023	
Coordenadas UTM DATUM WGS 84 HUSO 19	Norte: s/i	Este: s/i	Coordenadas UTM DATUM WGS 84 HUSO 19	Norte: s/i	Este: s/i
Descripción fotografía: Canal de riego ubicado en las cercanías al punto de acceso original.			Descripción fotografía: Compuertas presentes en el canal de riego registrado en la fotografía 11.

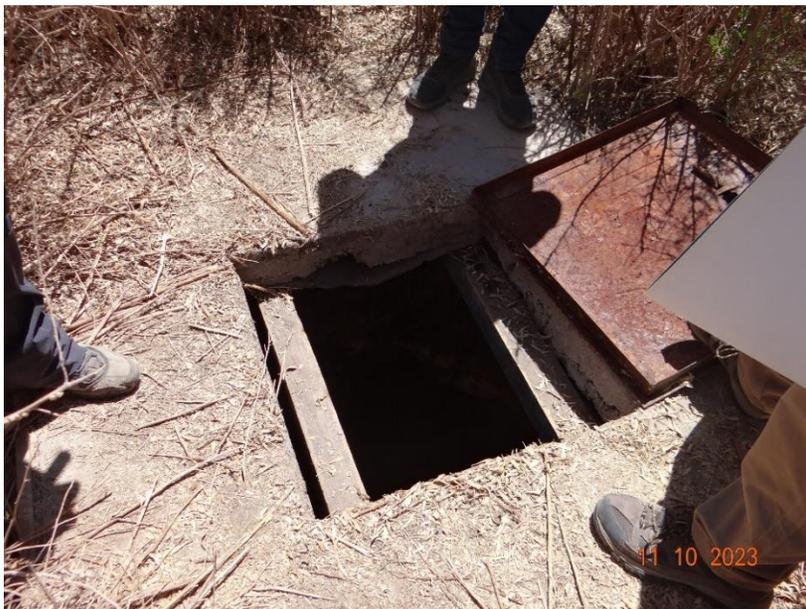
En este punto se observa la existencia de una noria y un pozo de extracción. En las cercanías se advierten huellas de camiones.

Manuel Contreras Leiva explica que considerando el sector de emplazamiento es posible que estas obras interactúen con los aportes que recibe la Vertiente La Cascada. Adicionalmente, Ignacio Mujica (Apoderado SCMC) indica que la noria y el pozo de extracción no se encuentran asociados a derechos de aprovechamiento catastrados por la DGA.

Fotografía 13	Fecha: 11-10-2023		Fotografía 14	Fecha: 11-10-2023	
Coordenadas UTM DATUM WGS 84 HUSO 19	Norte: s/i	Este: s/i	Coordenadas UTM DATUM WGS 84 HUSO 19	Norte: s/i	Este: s/i
Descripción fotografía: Noria para la extracción de agua.			Descripción fotografía: Pozo de extracción de agua.
