ANÁLISIS DE POSIBLES EFECTOS AMBIENTALES MATADERO EL CORRALILLO

Informe preparado para El Corralillo SpA

Informe MP 595 – 2023

31 Octubre de 2023

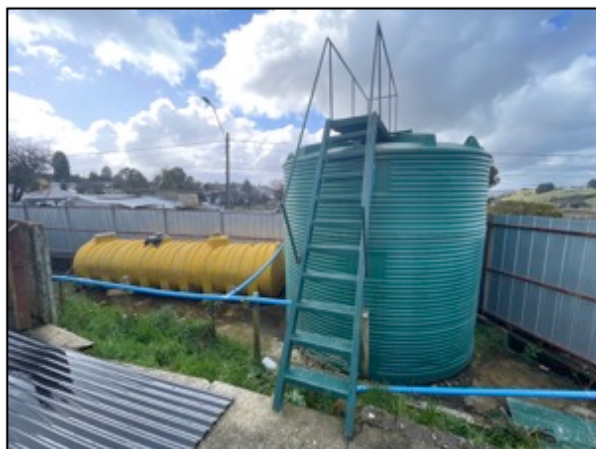
Fotografía N°5: Sistema de acumulación actual de RILes para disposición final

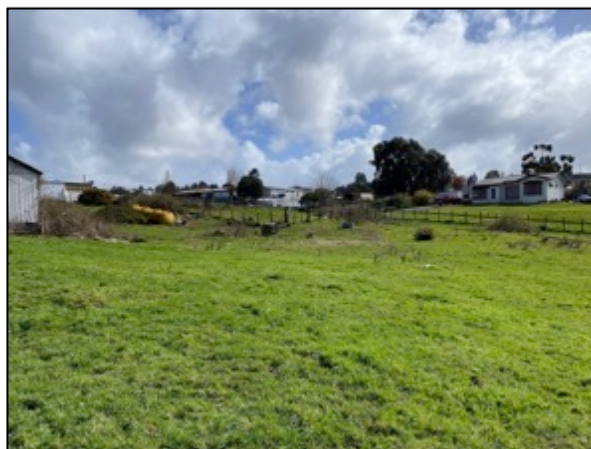
Fotografía N°6: Zona en la cual se infiltraban los RILes

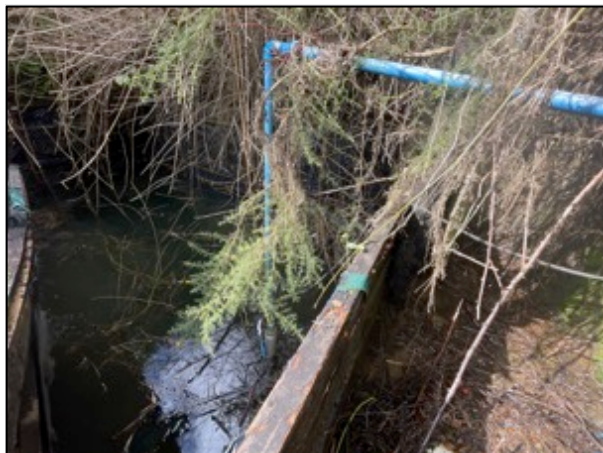
Fotografía N°7: Pozo A, agua subsuperficial, abastecimiento para animales.

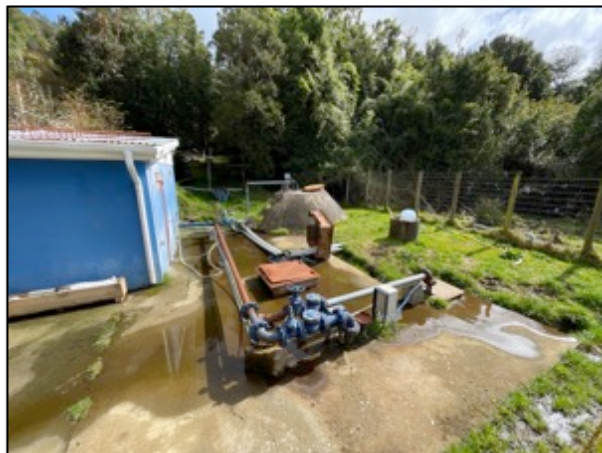
Fotografía N°8: Pozo B, agua subsuperficial, APR PidPid, abastecimiento agua potable rural principal.

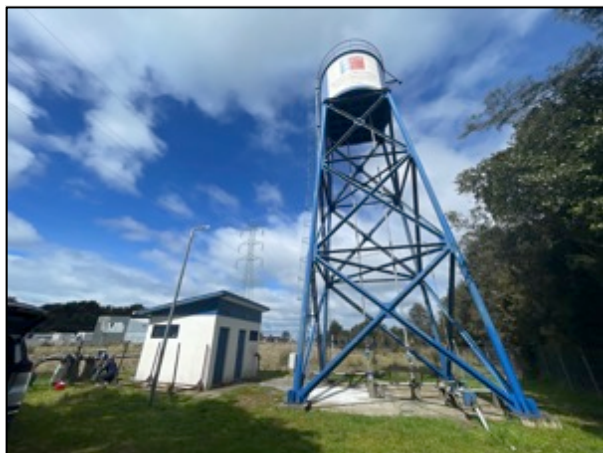
Fotografía N°9: Pozo C, agua subterránea, APR Pid-pid, abastecimiento secundario sector Este.

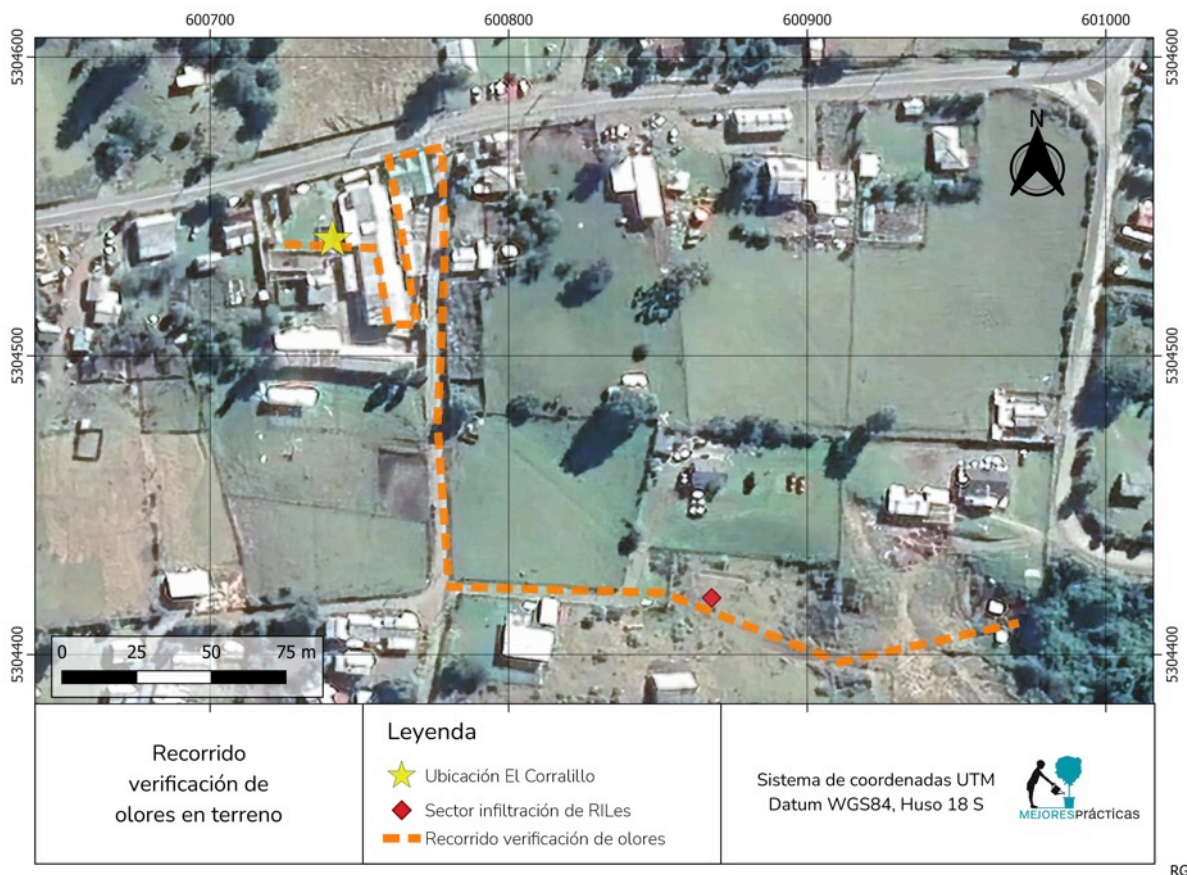
Figura 4-6: Recorrido de verificación de olores en terreno.

En el presente recorrido fue posible descartar la emisión de olores que pudiesen causar molestias a receptores cercanos, por cuanto las fuentes emisoras se encuentran desmanteladas y sin uso. En efecto, tanto la planta de tratamiento como el sistema de infiltración se dejaron de usar en 2021, y desde entonces los efluentes son almacenados en un estanque hermético, el cual no constituye una fuente emisora de olores (ver Fotografía N°5), según pudo ser constatado personalmente por los profesionales de Mejores Prácticas.

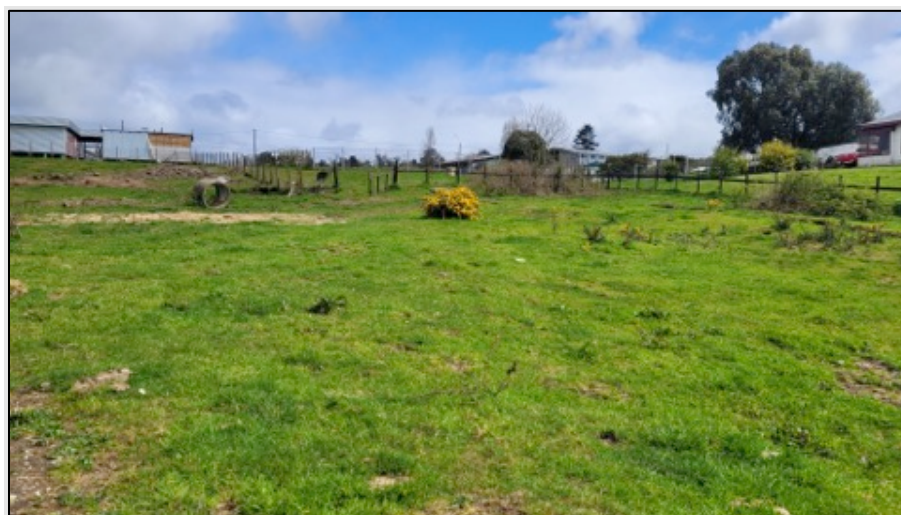
| Punto | Estado del suelo | Tipo de vegetación | Estado de crecimiento |
|---|---|---|--|
| SV1 | Sin evidencias de daño ni detrimento en la capacidad de sustentar vida. | Pradera | Hojas nuevas, floración. |

Fotografía N°11. Suelo y vegetación en punto SV1 pradera con malezas, zarzamora y espinillo

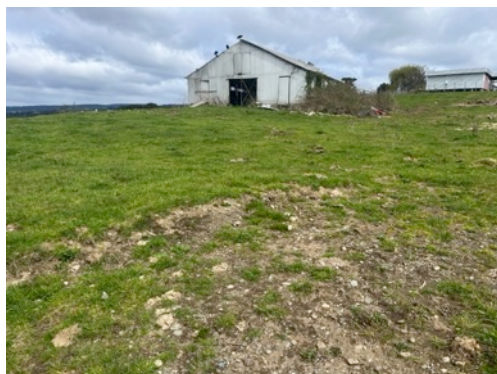
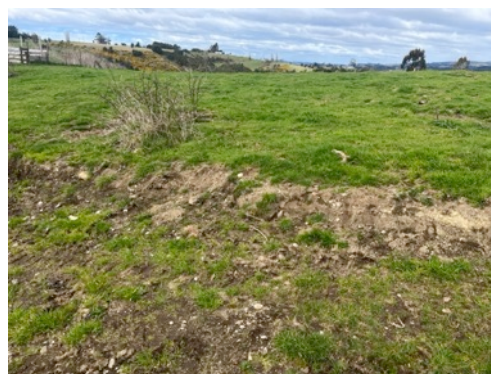
Respecto del suelo, es posible indicar que éste se encuentra mayoritariamente cubierto de vegetación y en buen estado. No se observó evidencia de compactación, erosión, pérdida de suelo, ni detrimento en la capacidad de sustentar vida. De igual forma, no se evidenció un cambio de coloraciones producto de la infiltración en el suelo en los sectores donde ella ocurrió. Cabe señalar que no fue necesario realizar calicatas, pues la desinstalación del sistema de infiltración expuso el suelo que se encontraba bajo la superficie, el que puede observarse en las Fotografías 12 y 13. No se realizaron análisis físico-químico del

Fotografías N°12 y 13. Suelo expuesto, sin evidencia observable de afectación.

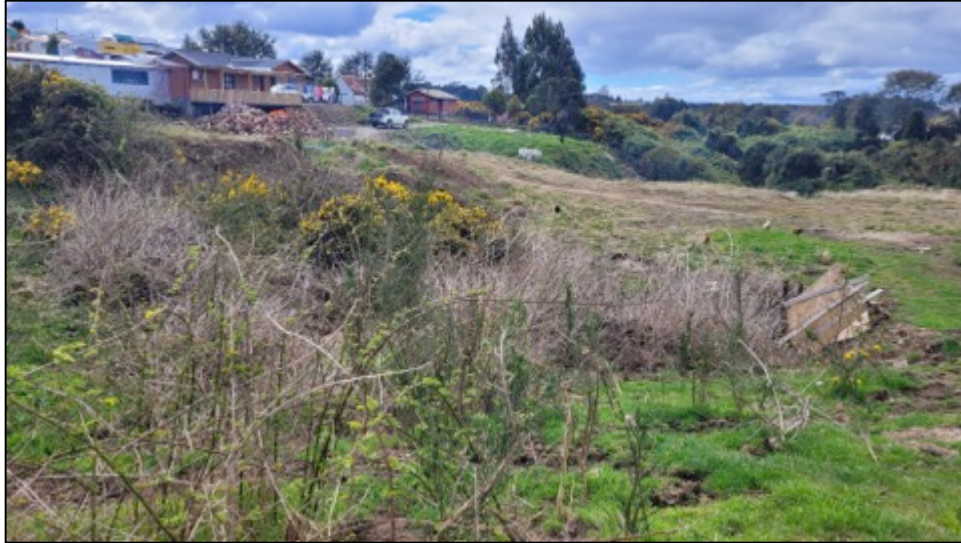
Fotografía N°14. Suelo y vegetación en punto SV1 pradera con malezas, zarzamora y espinillo

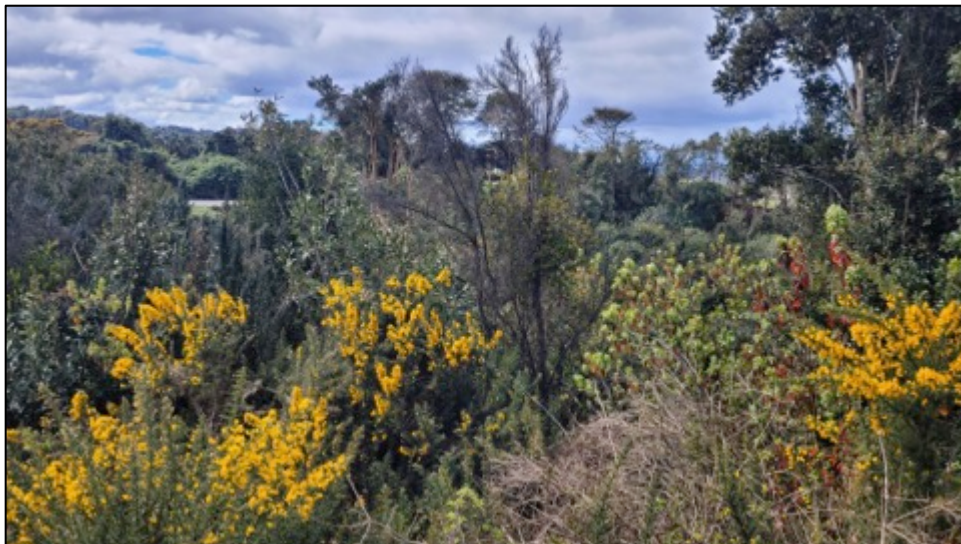
| Punto | Estado del suelo | Tipo de vegetación | Estado de crecimiento |
|---|---|---|--|
| SV2 | Sin evidencias de daño ni detrimento en la capacidad de sustentar vida. | Bosque nativo | Hojas nuevas, floración. |

Fotografía 15: vegetación en punto SV2 con bosque nativo.

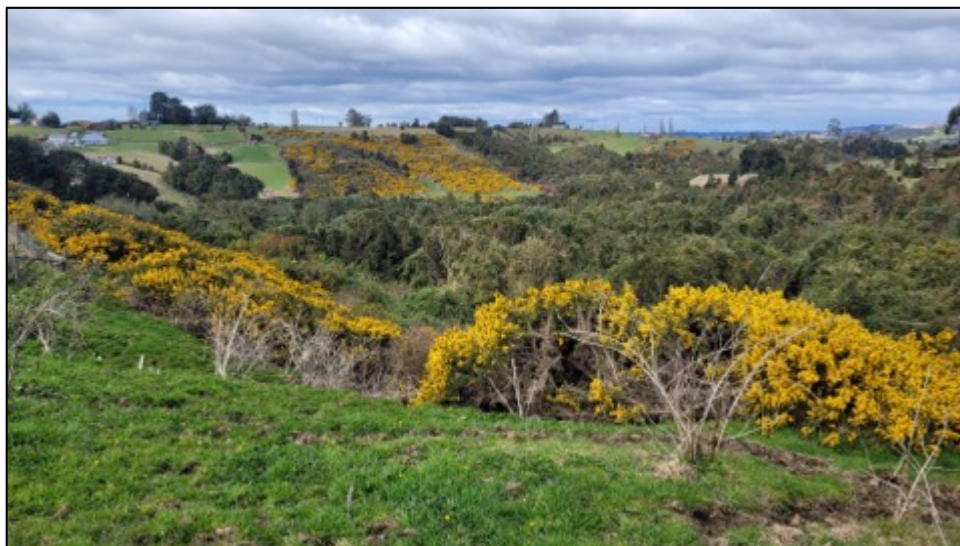
| Punto | Estado del suelo | Tipo de vegetación | Estado de crecimiento |
|---|---|---|--|
| SV3 | Sin evidencias de daño ni detrimento en la capacidad de sustentar vida. | Bosque nativo | Hojas nuevas, floración, especies de lianas y helechos en el suelo |

Fotografía 16: vegetación en punto SV3 con bosque nativo.

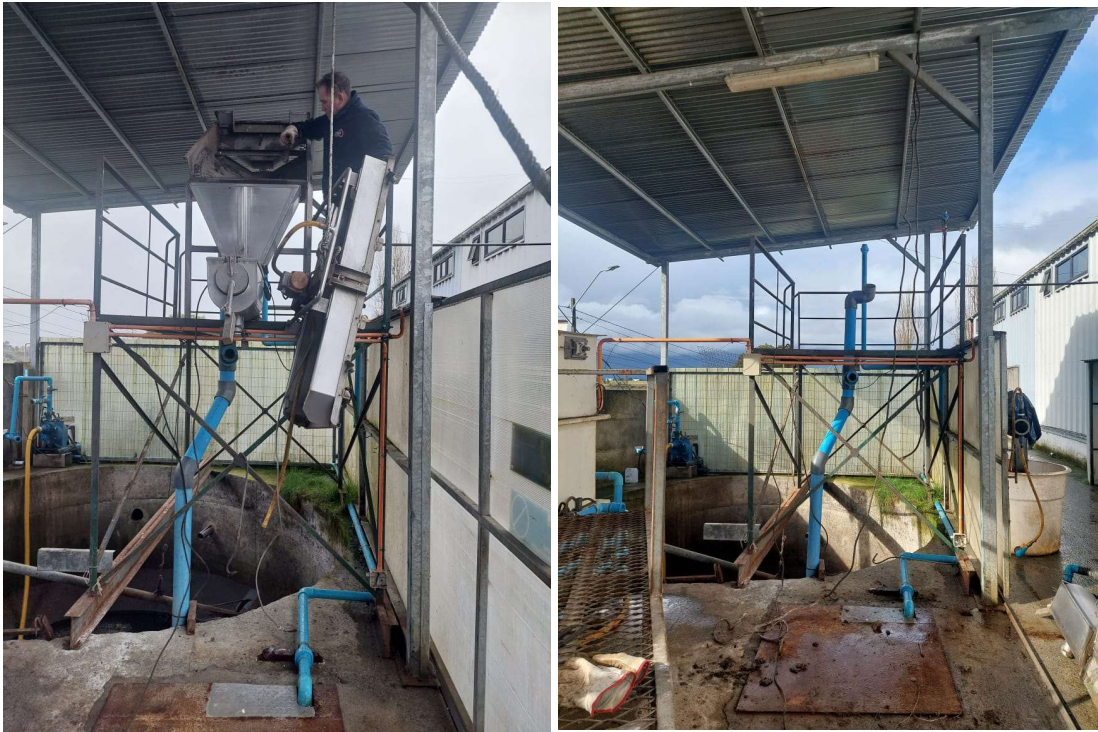
Figura 8. Desarme estructura filtro de sólidos.

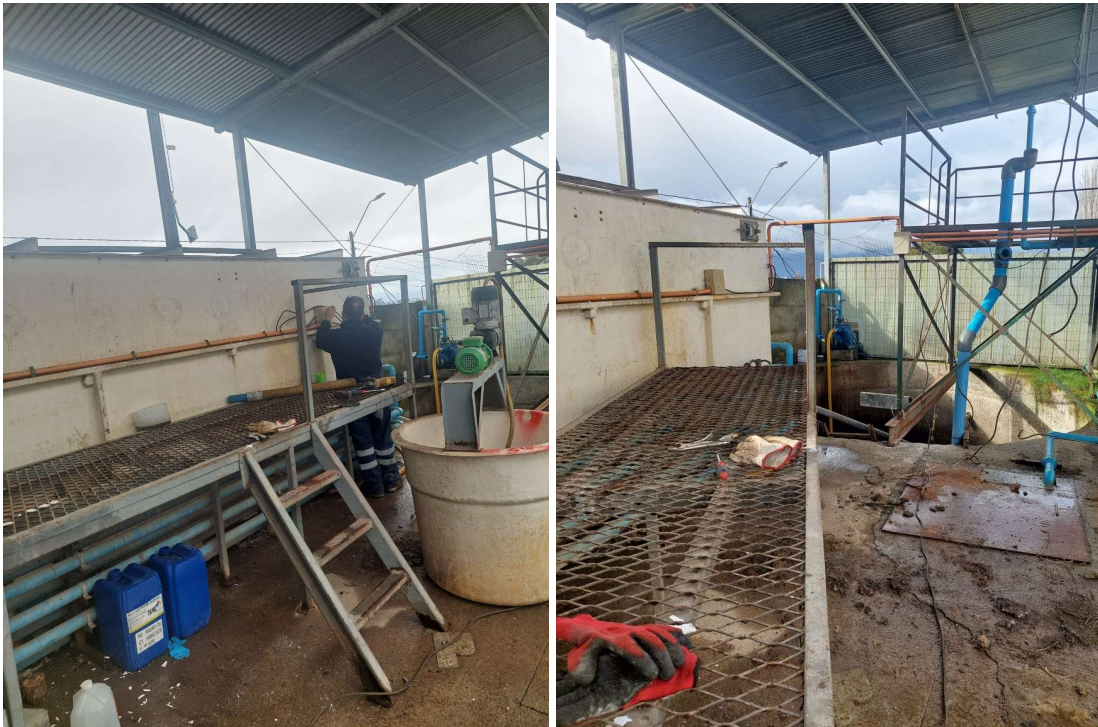
Figura 9. Desarme estanque clarificador, serpentín y retiro estanque polímero.

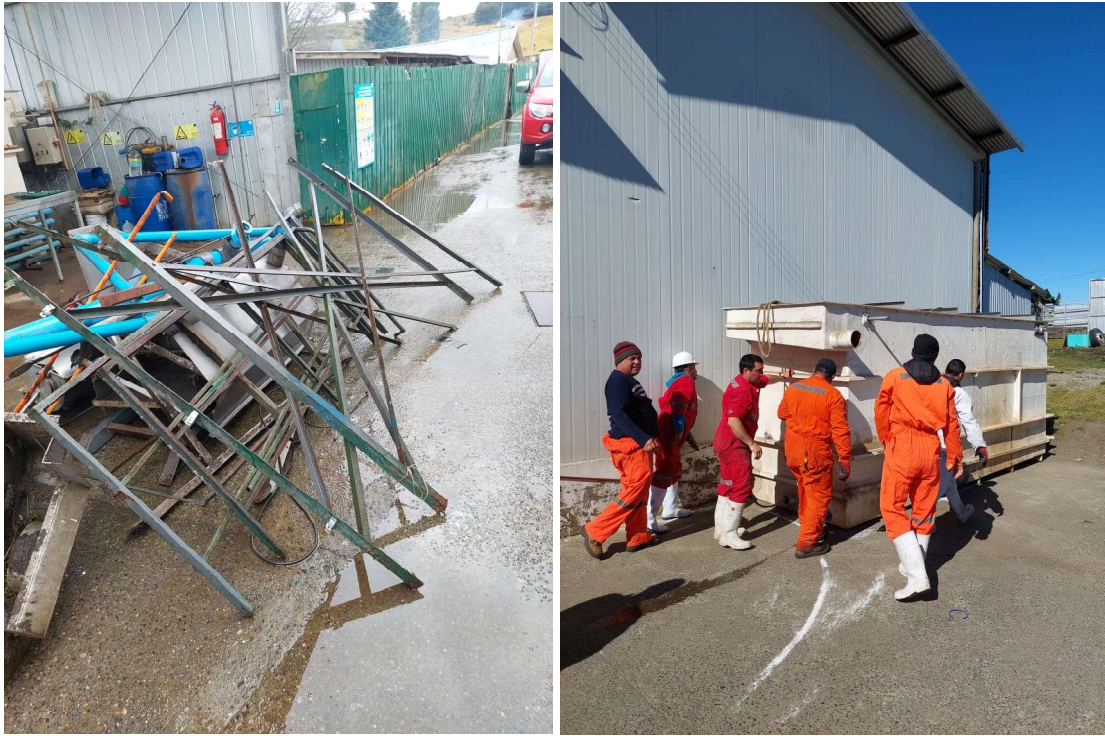
Figura 10. Retiro estanque y de otras estructuras metálicas y plásticas.

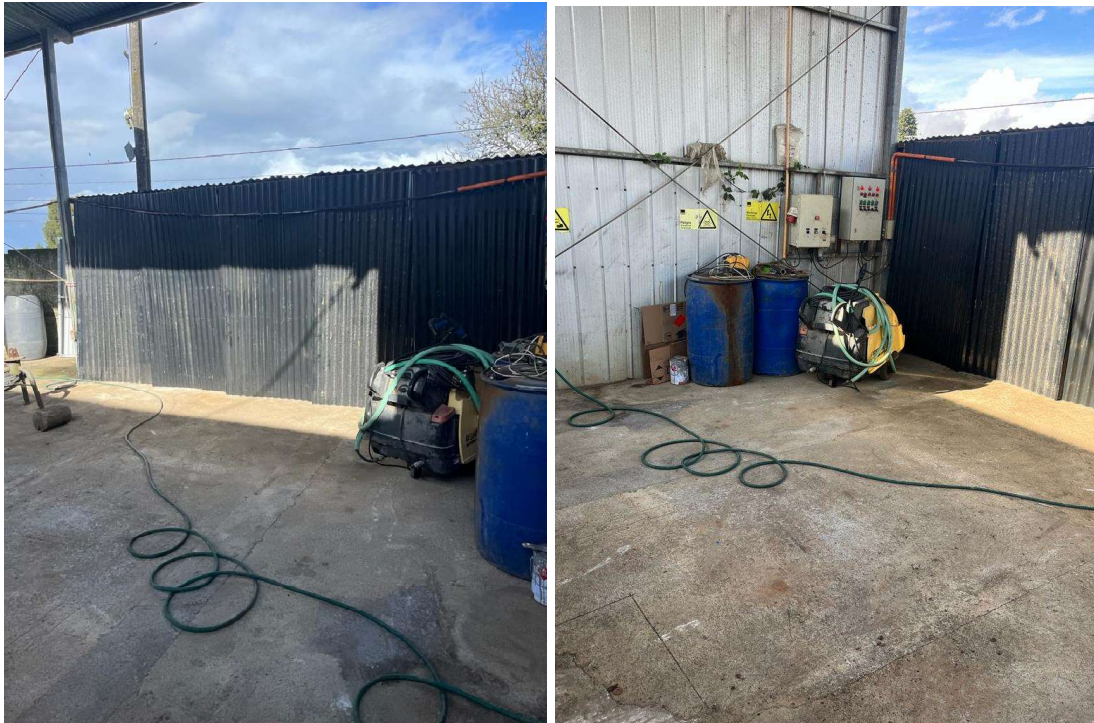
Figura 11. Galpón de tratamiento sin equipos.
