ACTA DE INSPECCION AMBIENTAL
(FORMATO DE ACTA INSPECCIÓN GENERAL)

1.1 Fecha de Inspección: 04/06/2024.		1.2 Hora de inicio: 09:24	1.3 Hora de término: 12:20
1.4 Nombre de la Unidad Fiscalizable: Morrompulli.		1.5 Estado operacional de la Unidad Fiscalizable: Fase de operación.

- RCA N°614/2001 "Contratación del Sellado y Operación del Vertedero Municipal de la ciudad de Valdivia".

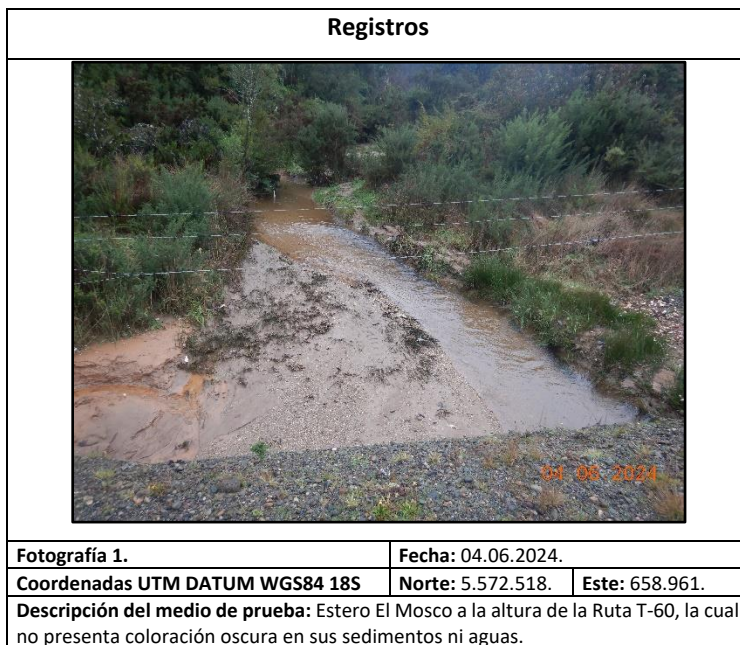
Atendido, los antecedentes que se hicieron llegar vía correo electrónico sobre afectación al estero el Mosco, por lixiviados, se procede a realizar actividad de inspección ambiental en el sector de Morrompulli. La actividad se inició a las 9:24 AM, con personal de la SMA. Lo primero que realizó el equipo fiscalizador, fue revisar el lugar, objeto de la denuncia, esto es el sector en del cruce del estero El Mosco con la ruta ruta T-60 (Estación N°1), donde existe obra de arte que permite el paso de sus aguas que finalmente confluyen en el río Futa. Las aguas del estero El Mosco, se observan transparentes, sin la coloración oscura de los registros fotográficos de la denuncia.

Por otro lado, en el mismo lugar se realizó un sobre vuelo con Dron, mediante el cual se identificó una quebrada que proviene desde la laguna de lixiviación del vertedero de Morrompulli, verificando que la quebrada cuenta con gran cantidad de basuras. La quebrada mencionada descarga sus aguas en el estero El Mosco.

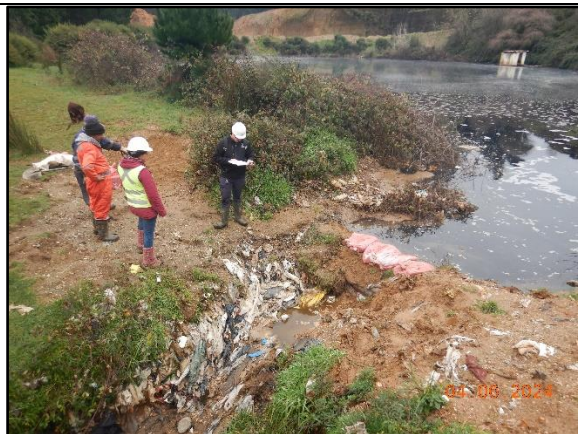
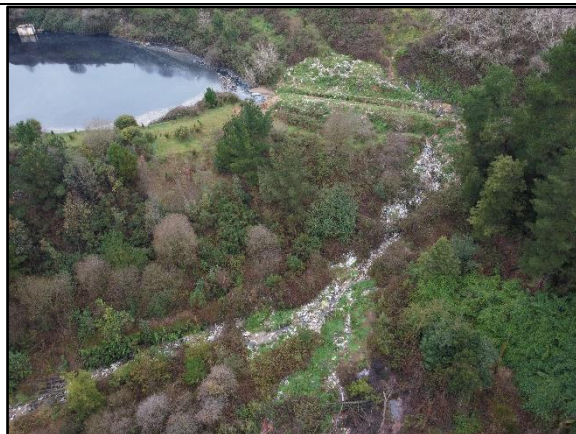
- Luego se continuó hacia el sector Este de la laguna donde se constató el desmoronamiento del pretil de contención. La rotura del pretil tiene una longitud entre 1,5 a 2 metros de longitud, el cual estaba siendo reparado por trabajadores de la empresa Servimar Ltda, mediante la implementación de sacos rellenos con tierra del sector adyacente a la laguna. En el mismo sector del desmoronamiento o pretil se constató la existencia de otros sacos a mayor profundidad, que habían sido instalados hace aproximadamente 2 meses, según lo informado por el personal de la empresa.

- Aguas abajo de los trabajos de contención, por la ladera, se observó la apertura de una especie de canal que es por donde escurrió el lixiviado, quebrada abajo hacia el estero El Mosco, erosionando el terreno y dejando al descubierto los residuos sólidos domiciliarios (RSD) del sector de sellado, que data del año 2014.

Fotografía 2.	Fecha: 04.06.2024.	Fotografía 3.	Fecha: 04.06.2024.
Coordenadas UTM DATUM WGS84 18S	Norte: 5.572.588. Este: 659.182.	Coordenadas UTM DATUM WGS84 18S	Norte: 5.572.514. Este: 659.149.
Descripción del medio de prueba: sector donde ocurrió el desmoronamiento del pretil de contención de la laguna de lixiviación, donde además se encontraban instalando sacos con tierra para la contención de los lixiviados.		Descripción del medio de prueba: Registro aéreo donde se observa la quebrada por donde escurrieron los lixiviados y que generó la erosión y arrastre de los RSD que se encontraban sellados en el sector y que datan del año 2014.
