**ACTA DE INSPECCION AMBIENTAL**  
**(FORMATO DE ACTA INSPECCIÓN GENERAL)**

<b>1.1 Fecha de Inspección:</b> 12/06/2024.		<b>1.2 Hora de inicio:</b> 13:30	<b>1.3 Hora de término:</b> 15:30
<b>1.4 Nombre de la Unidad Fiscalizable:</b> Morrompulli.		<b>1.5 Estado operacional de la Unidad Fiscalizable:</b> Fase de operación.	
<b>1.6 Ubicación de la Unidad Fiscalizable:</b> Sector Morrompulli Ruta T-60 km 24 desde Valdivia.		<b>Comuna:</b> Valdivia.	<b>Región:</b> Los Ríos.
<b>1.7 Titular de la Unidad Fiscalizable:</b> Ilustre Municipalidad de Valdivia.		<b>Domicilio:</b> Independencia 455, Valdivia.	
<b>RUT o RUN:</b> 69.200.100-1.	<b>Teléfono:</b> 967620402. 967620579.	<b>Correo electrónico:</b> <a href="mailto:camtmann@munivaldivia.cl">camtmann@munivaldivia.cl</a> <a href="mailto:conate@munivaldivia.cl">conate@munivaldivia.cl</a> <a href="mailto:ntapia@munivaldivia.cl">ntapia@munivaldivia.cl</a>	
<b>1.8 Representante Legal de la Unidad Fiscalizable:</b> Carlma Amtmann Fecci.		<b>Domicilio:</b> Independencia 455 Valdivia.

<b>2.1 Programada:</b> _____	<b>2.2 No programada:</b> <u>  X  </u> <b>Motivo:</b> Denuncia <u>  X  </u> Oficio _____ Otro _____ Denuncia Digital N°39745 / Descarg

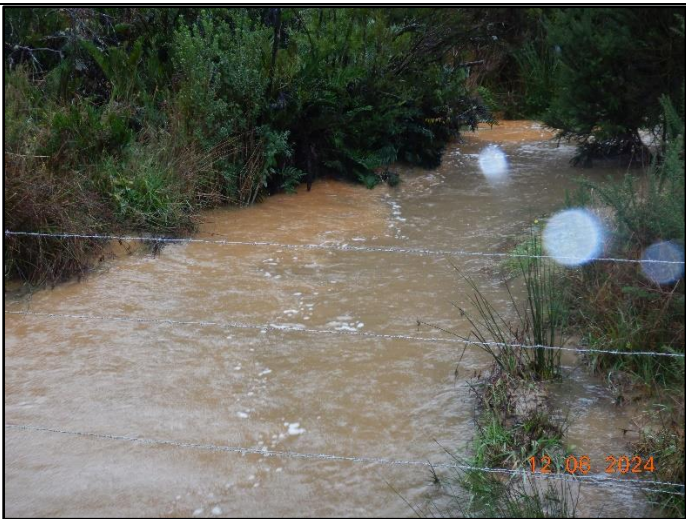
<b>Fotografía 1.</b>	<b>Fecha:</b> 12.06.2024.	
<b>Coordenadas UTM DATUM WGS84 18S</b>	<b>Norte:</b> 5.572.518.	<b>Este:</b> 658.961.
<b>Descripción del medio de prueba:</b> Estero El Mosco a la altura de la Ruta T-60, la cual presenta dos corrientes de aguas que no se mezclan y presentan diferentes tonalidades.

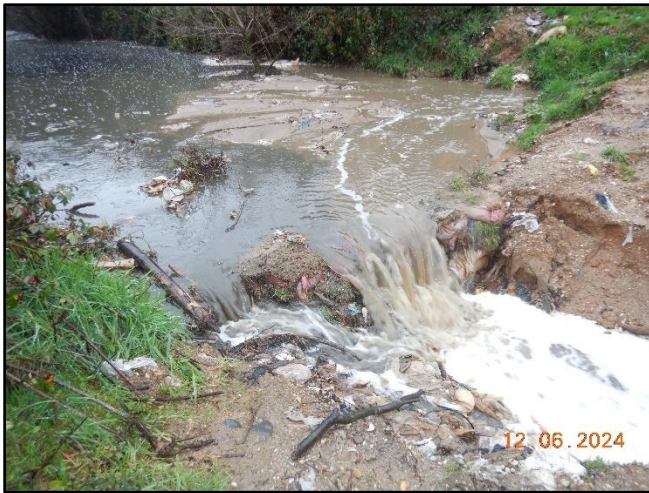
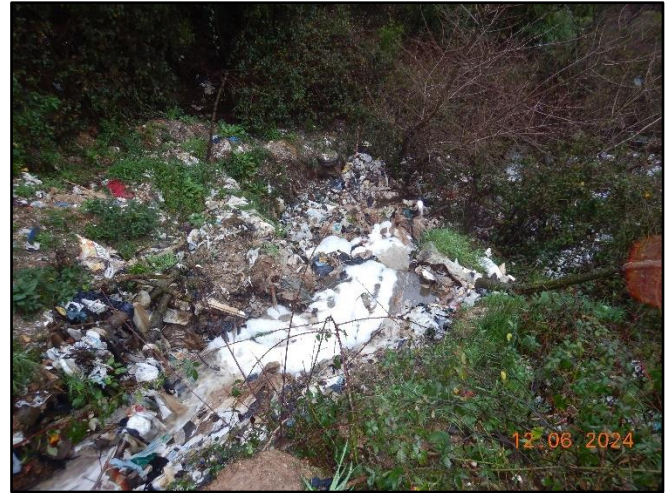
- Continuando hacia el sector Este de la laguna se constató la descarga no controlada de los lixiviados provenientes de la laguna de lixiviados, así como también de los lixiviados que provienen del frente de trabajo donde se disponen los Residuos Sólidos Domiciliarios (RSD). Esto, producto del aumento del volumen acumulado en la laguna de lixiviados y desborde del muro de contención. Ambas corrientes presentan tonalidades distintas, siendo café claro aquellos lixiviados provenientes del frente de trabajo y café oscuro de los lixiviados existentes en la laguna. Ambas corrientes se comienzan a mezclar al momento de rebalsar el muro de contención, generando espumas de tonalidades blancas. Los lixiviados que continúan quebrada abajo hacia el estero El Mosco arrastran basuras producto de la erosión de los suelos, sector que se encuentra sellado y que data del año 2014.

- Lo que respecta a los lixiviados que provienen desde el frente de trabajo y que desaguan en la laguna, estos arrastran gran cantidad de sedimentos que son depositados a solo unos metros al interior de la laguna y su acumulación sobrepasa el espejo de agua.

<b>Fotografía 2.</b>	<b>Fecha:</b> 12.06.2024.		<b>Fotografía 3.</b>	<b>Fecha:</b> 12.06.2024.	
<b>Coordenadas UTM DATUM WGS84 18S</b>	<b>Norte:</b> 5.572.590.	<b>Este:</b> 659.177.	<b>Coordenadas UTM DATUM WGS84 18S</b>	<b>Norte:</b> 5.572.572.	<b>Este:</b> 659.200.
<b>Descripción del medio de prueba:</b> Sector del muro de contención que se encuentra rebalsado por el volumen de lixiviados acumulados en la laguna. A su vez, se observan dos corrientes de lixiviados que son conducidas quebrada abajo hacia el estero El Mosco. Las corrientes corresponden a los lixiviados acumulados en la laguna (izquierda del registro) y los lixiviados provenientes del frente de trabajo (derecha del registro).			<b>Descripción del medio de prueba:</b> acumulación de basuras producto de la erosión de los suelos debido al escurrimiento de los lixiviados provenientes de la laguna. Se observa la generación de espumas sobre la corriente de lixiviados.
