**ACTA DE TERRENO N°**

<b>ACTA TERRENO PROYECTO “REGULARIZACIÓN POZO COLUMO EXTRACCIÓN Y PROCESAMIENTO DE ÁRIDOS”</b>
---	--

Fecha de visita a terreno	17 de agosto de 2023
Hora de inicio	11:00
Hora de termino	13:00
Lugar	Kilómetro 20 de la Ruta T - 75, camino a Puerto Nuevo, Comuna de La Unión
Coordenadas proyectos y viviendas, escuelas, paraderos u otros relevantes .	Punto representativo: Acceso al predio -40,26; -72,75

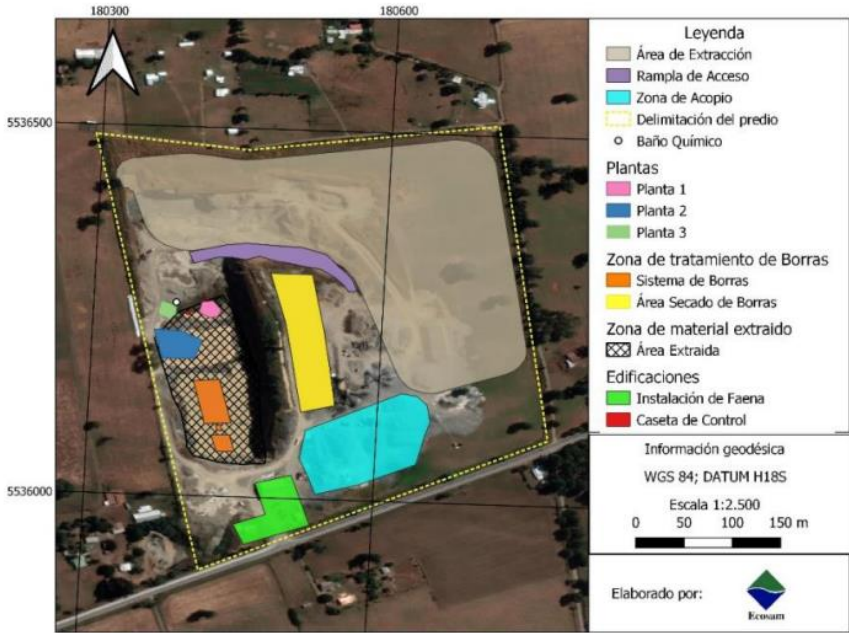
Figura 4-2: Superficies del Proyecto

En el área superficial del proyecto se observa la acumulación de material, el cual proviene de actividades recientes no contempladas en la DIA. Como ha sido señalado, en terreno se apreció por parte de profesionales del SEA que el proyecto ha continuado su operación, lo cual es refutado al comparar imágenes de la DIA (año 2021) con imágenes actuales (año 2023)

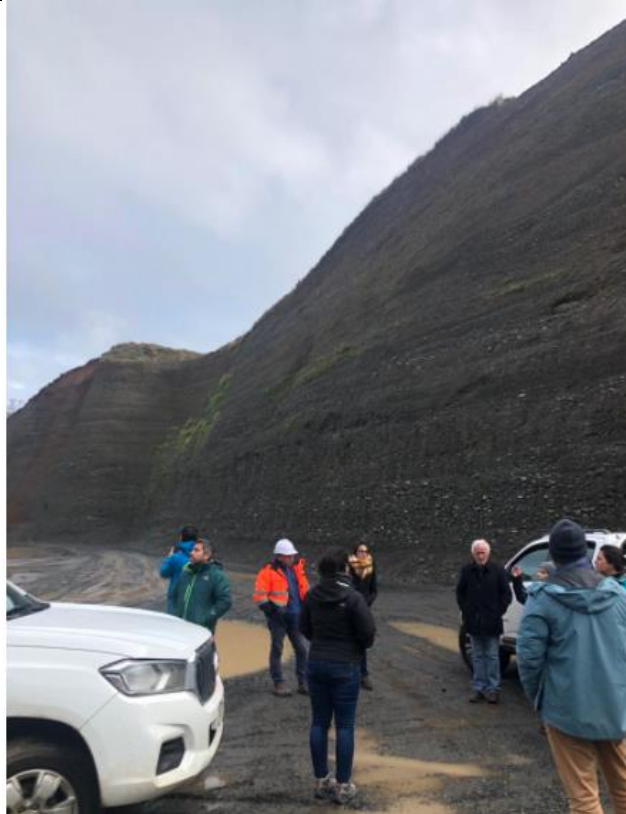
Imagen 3: Zona ya extraída donde se realiza reunión y explicación del proyecto

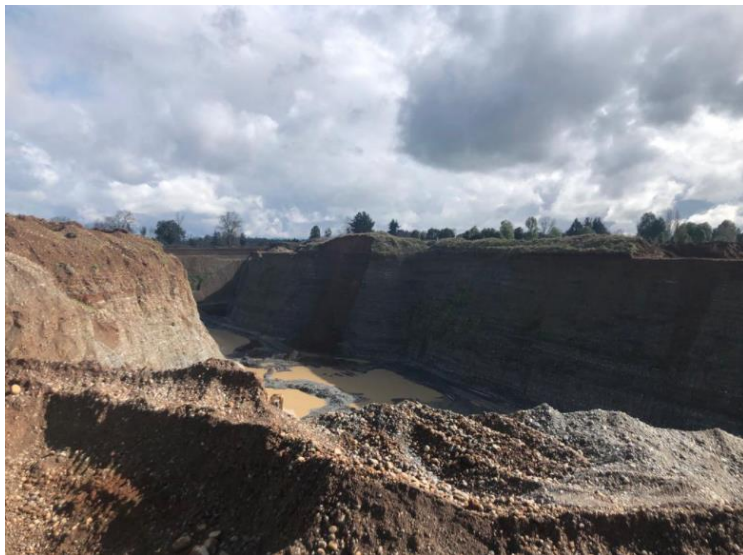
Imagen 4: Vista de la zona ya extraída desde la superficie. Es posible apreciar afloramiento o acumulación de agua

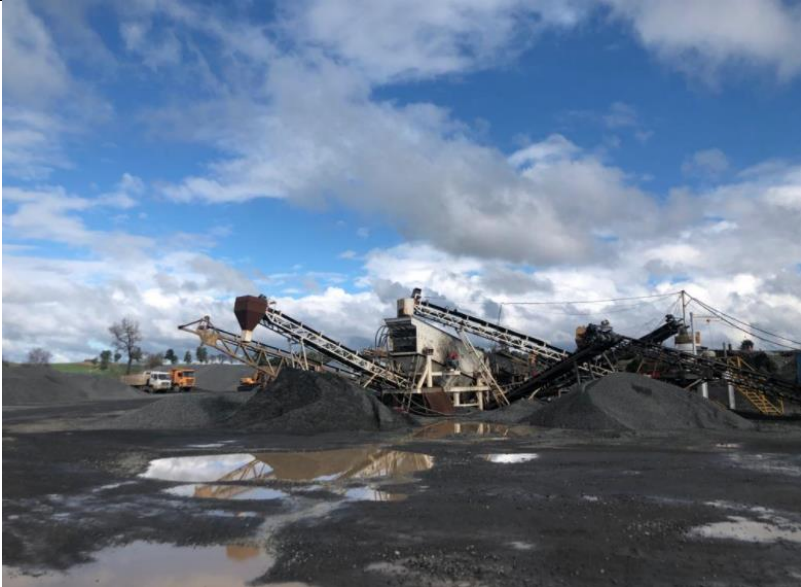
Imagen 5: Maquinaria asociada al chancado de aridos

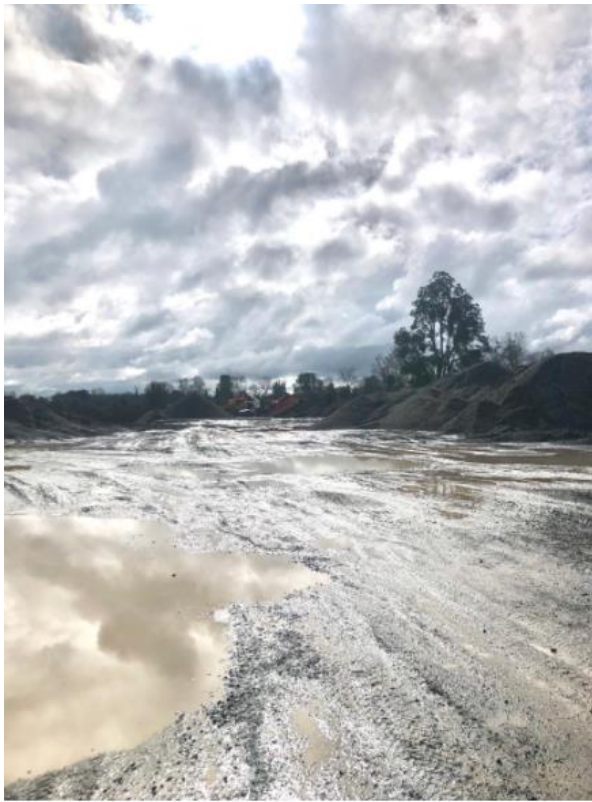
Imagen 6: Acumulación de material procesado en el área. De acuerdo al encargado de planta, seria desde otros orígenes.

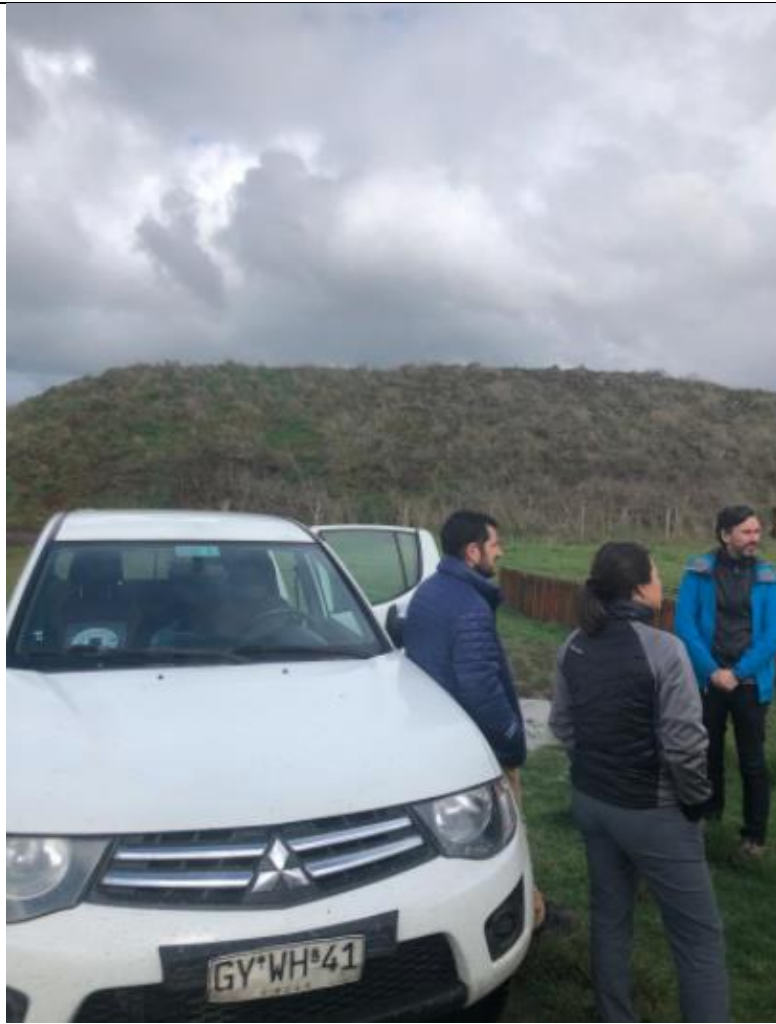
Para finalizar, se solicita acceder al nivel superficial para observar las excavaciones en perspectiva, así como el apilamiento de tierra en los deslindes del predio (Imagen 7). Cabe destacar que en esta parte del terreno, tanto el titular como la consultora no se aproximaron para resolver dudas o consultas.

Imagen 7. Al fondo de la imagen se aprecia la acumulación de escarpe dado por la extracción de aridos, que implica un nuevo lomaje superior a los 4 metros.
