ACTA DE INSPECCION AMBIENTAL

1. ANTECEDENTES		
1.1 Fecha de Inspección: 05/09/2024.		1.2 Hora de inicio: 15:30
		1.3 Hora de término: 16:35
1.4 Nombre de la Unidad Fiscalizable: Morrompulli.		1.5 Estado operacional de la Unidad Fiscalizable: Fase de operación.

1.6 Ubicación de la Unidad Fiscalizable: Sector Morrompulli Ruta T-60 km 24 desde Valdivia.		Comuna: Valdivia.
		Región: Los Ríos.
1.7 Titular de la Unidad Fiscalizable: Ilustre Municipalidad de Valdivia.		Domicilio: Independencia 455, Valdivia.
RUT o RUN: 69.200.100-1.	Teléfono: [REDACTED] [REDACTED]	Correo electrónico: [REDACTED] [REDACTED] [REDACTED]

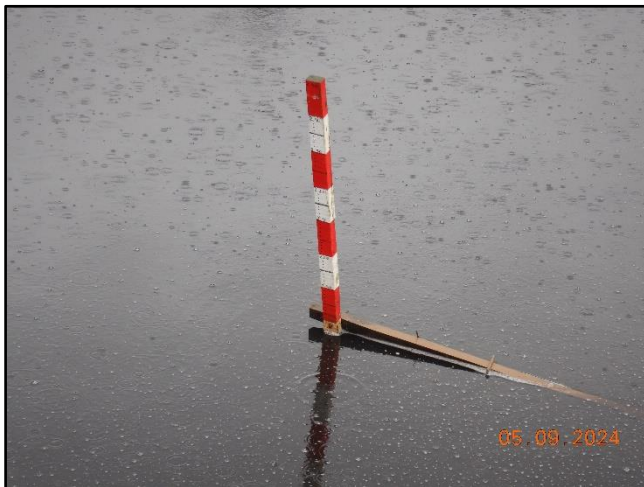
- Se constató que la regleta en la laguna de lixiviados registraba aproximadamente 1,76 centímetros del nivel de espejo de lixiviados, mismo nivel registrado durante la actividad inspectiva de fecha 08 y 12 de julio de 2024.

Fotografía 1.
Coordenadas UTM DATUM WGS84 18S
Descripción del medio de prueba: Regleta que marca aproximadamente 1,76 metros del nivel del espejo de lixiviados, siendo posible registrar por su graduación, hasta un máximo de 2,50 metros.

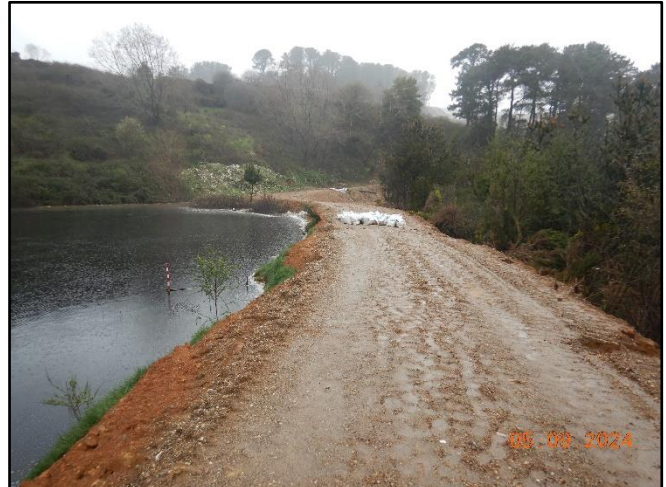
- En el borde del talud se observó la implementación de un peralte, de una altura aproximada de 1 metro según lo señalado por el Sr. Poveda. El peralte se encuentra compactado en su coronamiento sin grietas, no así en los bordes interior (hacia el interior de la laguna) ni exterior (hacia la quebrada), los cuales presentan algunas grietas. En particular el borde exterior cuenta con canales para el escurrimiento de las aguas lluvias. De acuerdo con lo señalado por el Sr Poveda, el material utilizado en el peralte corresponde a maicillo, que es de buena compactación y dicha obra se ejecutó hace aproximadamente dos (2) meses, posterior a la inspección de la SMA.

- También se constataron diversos sacos sobre el coronamiento del pretil. Al abrir algunos de ellos se constató que cuentan con material terreo en su interior de similares características al material utilizado en el peralte. Al respecto, el Sr. Poveda indicó que se está reforzando el talud sur mediante la instalación de sacos al interior de la laguna, lo cual fue constatado en el acto de inspección. El Sr. Poveda informó que se cuenta con alrededor de 300 sacos instalados al interior de la laguna y que estos permitirán disminuir la infiltración hacia el talud y que, posteriormente, permitirán ensanchar el talud mediante la cobertura de material terreo sobre los sacos al interior de la laguna.

Fotografía 2.
Coordenadas UTM DATUM WGS84 18S
Descripción del medio de prueba: Peralte del talud sur (un metro de altura aproximado) con maicillo, con el fin de reforzar el talud sur de la laguna de lixiviados. Al fondo se aprecia acopio de sacos con material terreo, lo que han sido incorporados también ladera sur por el interior de la laguna.

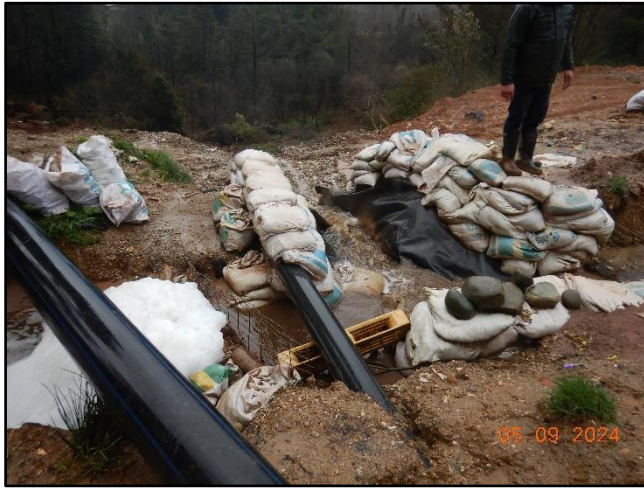
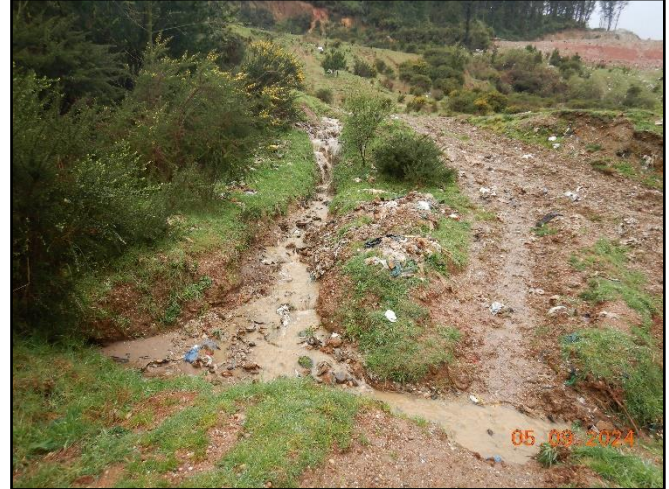
- Atendido que la laguna de lixiviados aún se mantiene con niveles de almacenamiento altos (sobre los 1,50 metros), la obra de aliviadero se mantiene activa. Tal como se constató en las actas de inspección ambiental de fecha 08 y 12 de julio de 2024, períodos de mayores precipitaciones en el año. Dicha obra tiene por finalidad disminuir la capacidad de carga sobre la laguna y evitar mayor presión sobre sus taludes, así como también evitar posibles rebases.

- En ese contexto se constató que lo descargado hacia la quebrada y posterior confluencia hacia el estero el Mosco, es el lixiviado que presenta mayor dilución (de tonalidades cafés) provenientes del frente de trabajo activo.

- Se observó que la tubería de aguas lluvias, cercana al aliviadero, se encuentra operativa, descargando las aguas que escurren desde la ladera. Cabe hacer mención que dichas aguas pasan por sectores con basuras y que éstas finalmente son descargadas hacia el estero El Mosco.

Fotografía 3.	Fecha: 05.09.2024.		Fotografía 4.	Fecha: 05.09.2024.	
Coordenadas UTM DATUM WGS84 18S	Norte: 5.572.571.	Este: 659211.	Coordenadas UTM DATUM WGS84 18S	Norte: 5.572.527.	Este: 659.233.
Descripción del medio de prueba: Se mantiene la obra de aliviadero de lixiviados, ello con el fin de disminuir la carga de almacenamiento de lixiviados en la laguna, así como también evitar posibles rebases. El lixiviado que se descarga casi en su totalidad del frente activo, con mayor dilución.			Descripción del medio de prueba: Esguerrimiento de aguas lluvias por el borde este de la ladera. Las aguas pasan por sectores con basuras, arrastrando parte de estas con las aguas que finalmente son descargados al estero El Mosco.
