**ACTA DE INSPECCION AMBIENTAL**  
**(FORMATO DE ACTA INSPECCIÓN GENERAL)**

1. ANTECEDENTES		
1.1 Fecha de Inspección: 06/09/2024.		1.2 Hora de inicio: 10:30
		1.3 Hora de término: 13:00
1.4 Nombre de la Unidad Fiscalizable: Morrompulli.		1.5 Estado operacional de la Unidad Fiscalizable: Fase de operación.

1.6 Ubicación de la Unidad Fiscalizable: Sector Morrompulli Ruta T-60 km 24 desde Valdivia.		Comuna: Valdivia.
		Región: Los Ríos.
1.7 Titular de la Unidad Fiscalizable: Ilustre Municipalidad de Valdivia.		Domicilio: Independencia 455, Valdivia.
RUT o RUN: 69.200.100-1.	Teléfono: [REDACTED] [REDACTED]	Correo electrónico: <a href="#">ca [REDACTED]</a> [REDACTED] [REDACTED]

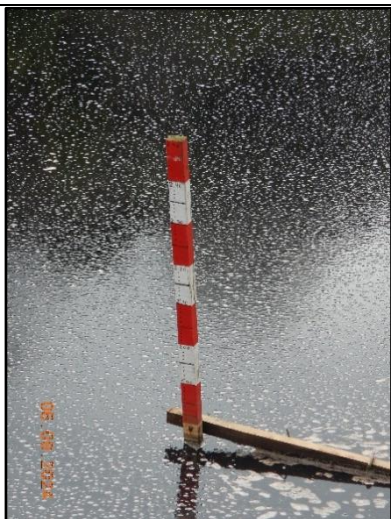
- Se constató que la regleta en la laguna de lixiviados registraba aproximadamente 1,76 metros del nivel de espejo de lixiviados, mismo nivel registrado durante la actividad inspectiva de fecha 08 y 12 de julio y 05 de septiembre de 2024.

**Fotografía 1.** Fecha: 06.09.2024.  
**Coordenadas UTM DATUM WGS84 18S** Norte: 5.572.603. Este: 659.122.  
**Descripción del medio de prueba:** regleta que marca aproximadamente 176 centímetros del nivel del espejo de lixiviados.

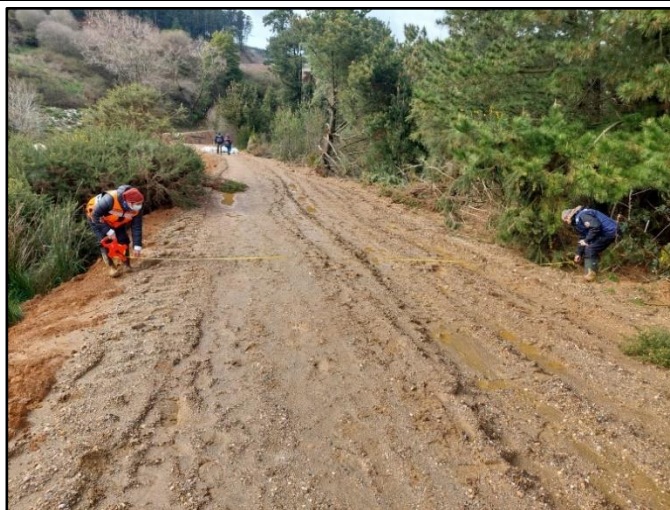
- Una vez en la laguna, el equipo fiscalizador observó la ejecución de trabajos en el talud sur, que consiste en un peralte de una altura aproximada de 1 metro (medido con distanciómetro Leica DISTO D5) y de un ancho variable entre los 5,2 – 6,2 metros (medidos con una cinta métrica). A su vez, se tiene una pendiente variable entre 1 – 1,4 % (medido con distanciómetro Leica DISTO D5). El peralte se encuentra compactado en su coronamiento sin grietas, no así en los bordes interior (hacia el interior de la laguna) ni exterior (hacia la quebrada), los cuales presentan algunas grietas. En particular el borde exterior cuenta con canales para el escurrimiento de las aguas lluvias. De acuerdo con lo señalado por el Sr Poveda, el peralte se extendió por 150 metros de longitud, de los cuales 130 metros se extendieron sobre el talud sur de la laguna y en cuanto al material del peralte éste corresponde a maicillo, el cual permite una buena compactación. El peralte se ejecutó hace aproximadamente dos (2) meses, posterior a la inspección de la SMA.

- Por otra parte, y con el fin de asegurar el talud sur, se constató la acumulación de 70 sacos (aproximado) con material terreo sobre el coronamiento del talud, los cuales serán instalados al interior de la laguna, por el borde del talud sur. Sumado a ello, se han instalado alrededor de 300 sacos en una extensión de aproximadamente 50 metros, los cuales tienen como objetivo reforzar el talud, reduciendo la infiltración de lixiviados hacia el talud, así como también ensanchar el mismo

**Fotografía 2.** Fecha: 06.09.2024.  
**Coordenadas UTM DATUM WGS84 18S** Norte: 5.572.620. Este: 659.074.  
**Descripción del medio de prueba:** Peralte del talud sur (un metro de altura y entre 5,2 – 6,2 metros de ancho, aproximadamente) realizado con maicillo, para efectos de reforzar el talud sur de la laguna de lixiviados. Al fondo se aprecia acopio de sacos con material terreo, lo que han sido incorporados también ladera sur por el interior de la laguna.

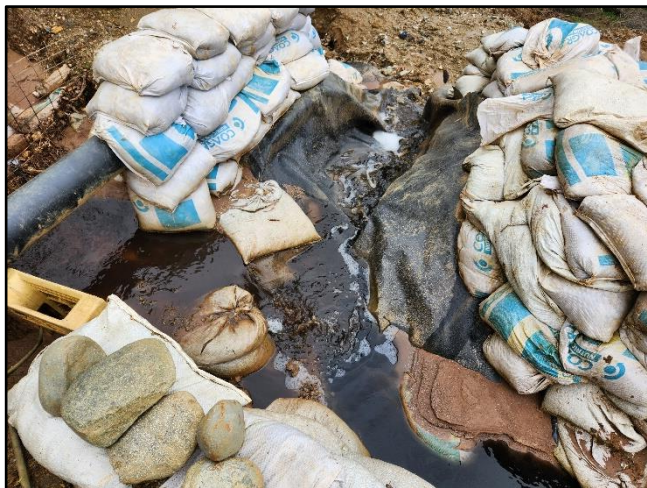
- Atendido que la laguna de lixiviados aún se mantiene con niveles de almacenamiento altos (sobre los 1,50 metros), la obra de aliviadero se mantiene activa. Tal como se constató en las actas de inspección ambiental de fecha 08 y 12 de julio y 05 de septiembre de 2024. Dicha obra tiene por finalidad disminuir la capacidad de carga sobre la laguna y evitar mayor presión sobre sus taludes, así como también evitar posibles rebases.

- En ese contexto se constató que la conducción de lixiviados (quebrada abajo) y su posterior descarga al estero el Mosco, corresponden casi en su totalidad a los lixiviados provenientes del frente de trabajo activo (color café oscuro, más diluidos) y en menor proporción, a los lixiviados acumulados en la laguna de lixiviación (negro y alta presencia de materia orgánica descompuesta).

**Fotografía 3.** Fecha: 06.09.2024.  
**Coordenadas UTM DATUM WGS84 18S** Norte: 5.572.571. Este: 659.211.  
**Descripción del medio de prueba:** obra de aliviadero que se encuentra operativa y descargando lixiviados hacia la quebrada y que finalmente confluye al estero El Mosco.

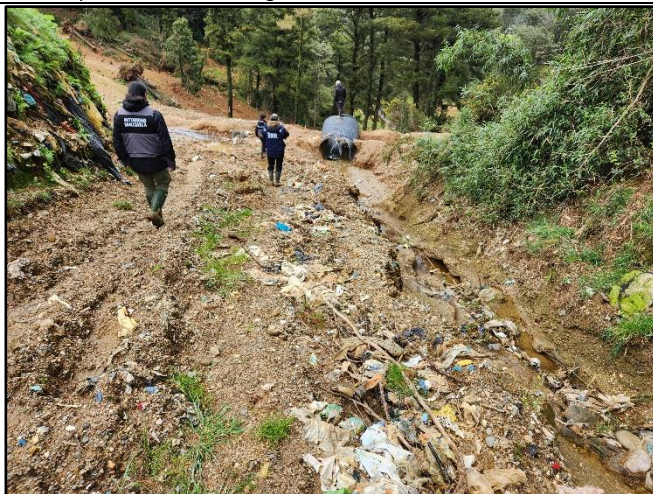
- Se hizo un recorrido por la canalización de los lixiviados provenientes del frente de trabajo, observando como estos son conducidos desde el propio frente activo.
- Se constató escurrimiento de aguas lluvias por el borde este de la ladera, los cuales pasan por sectores con basuras arrastrando algunas de éstas con el curso de las aguas. Las aguas lluvias no se interceptan con los lixiviados, sin embargo, también son descargados hacia el estero El Mosco.

**Fotografía 4.** Fecha: 06.09.2024.  
**Coordenadas UTM DATUM WGS84 18S** Norte: 5.572.487. Este: 659.230.  
**Descripción del medio de prueba:** Esguimiento de aguas lluvias por el borde este de la ladera. Las aguas pasan por sectores con basuras, arrastrando parte de estas con las aguas que finalmente son descargados al estero El Mosco.

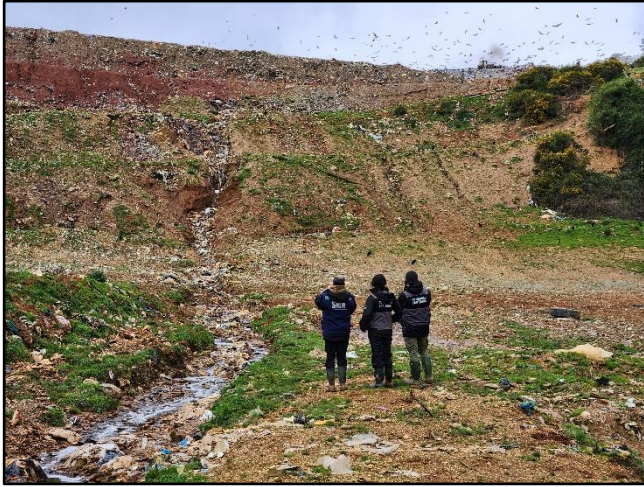
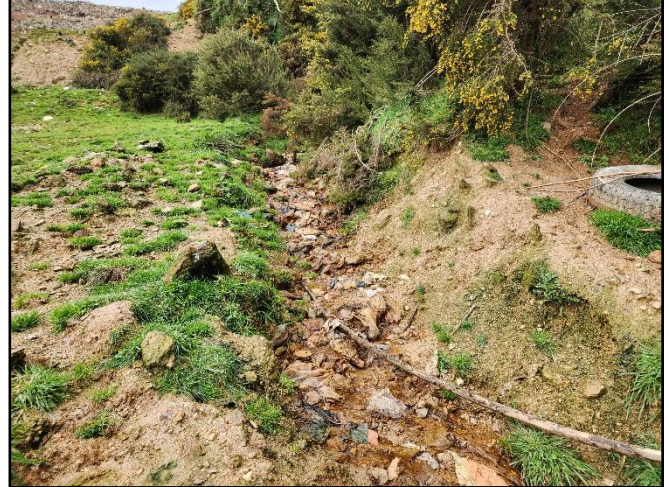
- Se observaron canalizaciones cercanas a la terraza de disposición de basuras que son conducidas en pendiente hacia la canalización de los lixiviados del frente de trabajo. No obstante, se observaron otras canalizaciones en sector que presentan pendiente hacia la canalización de las aguas lluvias, las que tienen escurrimientos de aguas y basuras en su canalización. A su vez, se constató la existencia de diversas otras canalizaciones de aguas lluvias en el sector, algunas de las cuales presentan escurrimiento de aguas y diversas basuras al interior de la canalización (bolsas de basuras, botellas, otros), las cuales finalmente descargan al estero el Mosco.

<b>Fotografía 5.</b>	<b>Fecha:</b> 06.09.2024.		<b>Fotografía 6.</b>	<b>Fecha:</b> 06.09.2024.	
<b>Coordenadas UTM DATUM WGS84 18S</b>	<b>Norte:</b> 5.572.380.	<b>Este:</b> 659.327.	<b>Coordenadas UTM DATUM WGS84 18S</b>	<b>Norte:</b> 5.572.341.	<b>Este:</b> 659.300.
<b>Descripción del medio de prueba:</b> Canalización de los lixiviados generados en el sitio de disposición de los Residuos Sólidos Domiciliarios (RSD).			<b>Descripción del medio de prueba:</b> Esguerrimiento de aguas lluvias por el borde este del cerro, en las cercanías del sitio de disposición de residuos. Las aguas pasan por sectores con basuras, arrastrando parte de estas con las aguas que finalmente descargan al estero El Mosco.
