INFORME DE VERIFICACIÓN DE LA
IMPLEMENTACIÓN DE MEDIDAS DE
MITIGACIÓN DE RUIDO.

RESTAURANTE HUENTELAUQUÉN

TX-241003v1

ELABORADO POR: TRIAXIAL INGENIERÍA

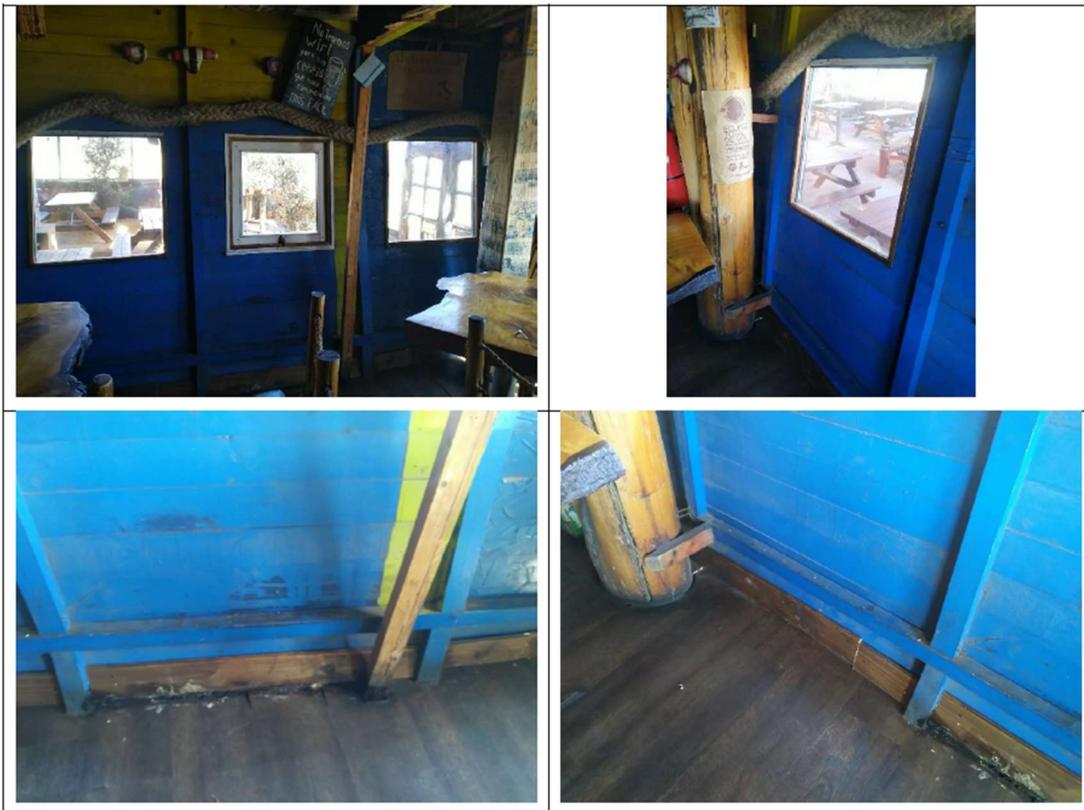
Vista interior de la fachada, junio 2023, extraída del Informe Técnico TX 230629v2.
Se puede observar que la cara interior no tiene revestimiento de ningún tipo.

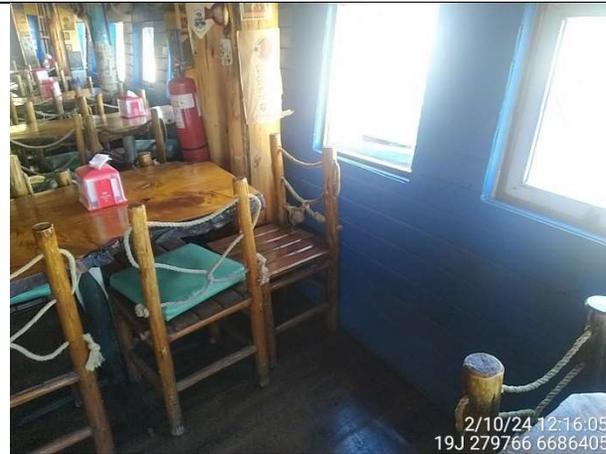
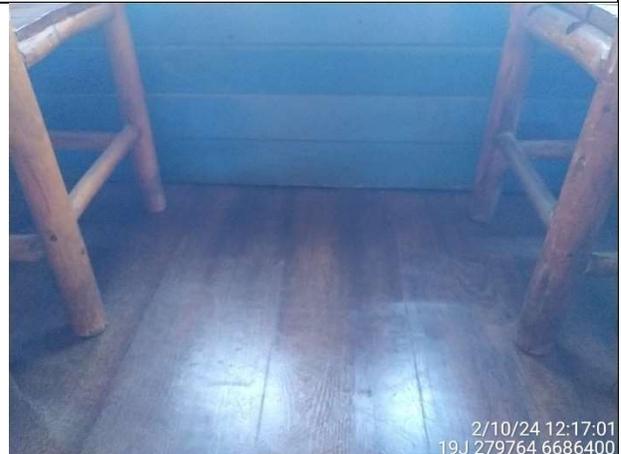
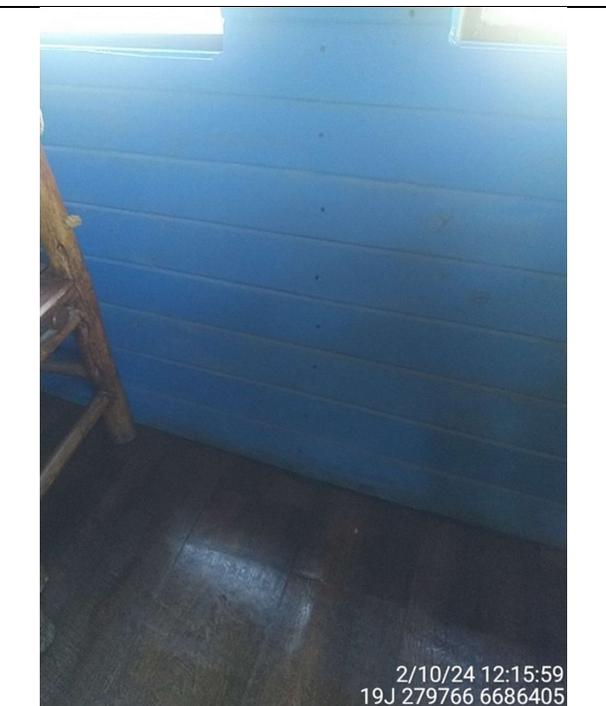
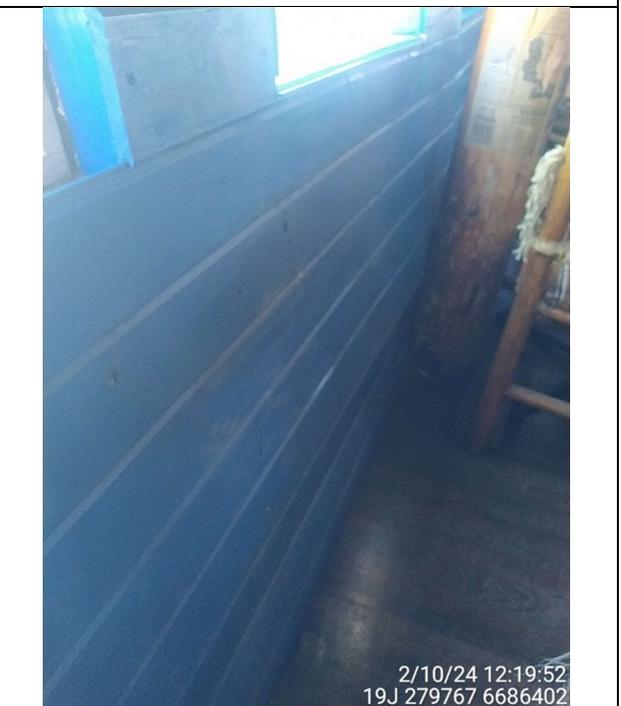
Ilustración 2. Vistas desde el interior de la fachada sur, Cristales nuevos y sello de fugas acústicas.

Vista interior de la fachada, 2 de octubre de 2024.

Se puede observar la diferencia con respecto a los registros de junio de 2023 al incorporar la madera machimbrada en la cara interior.

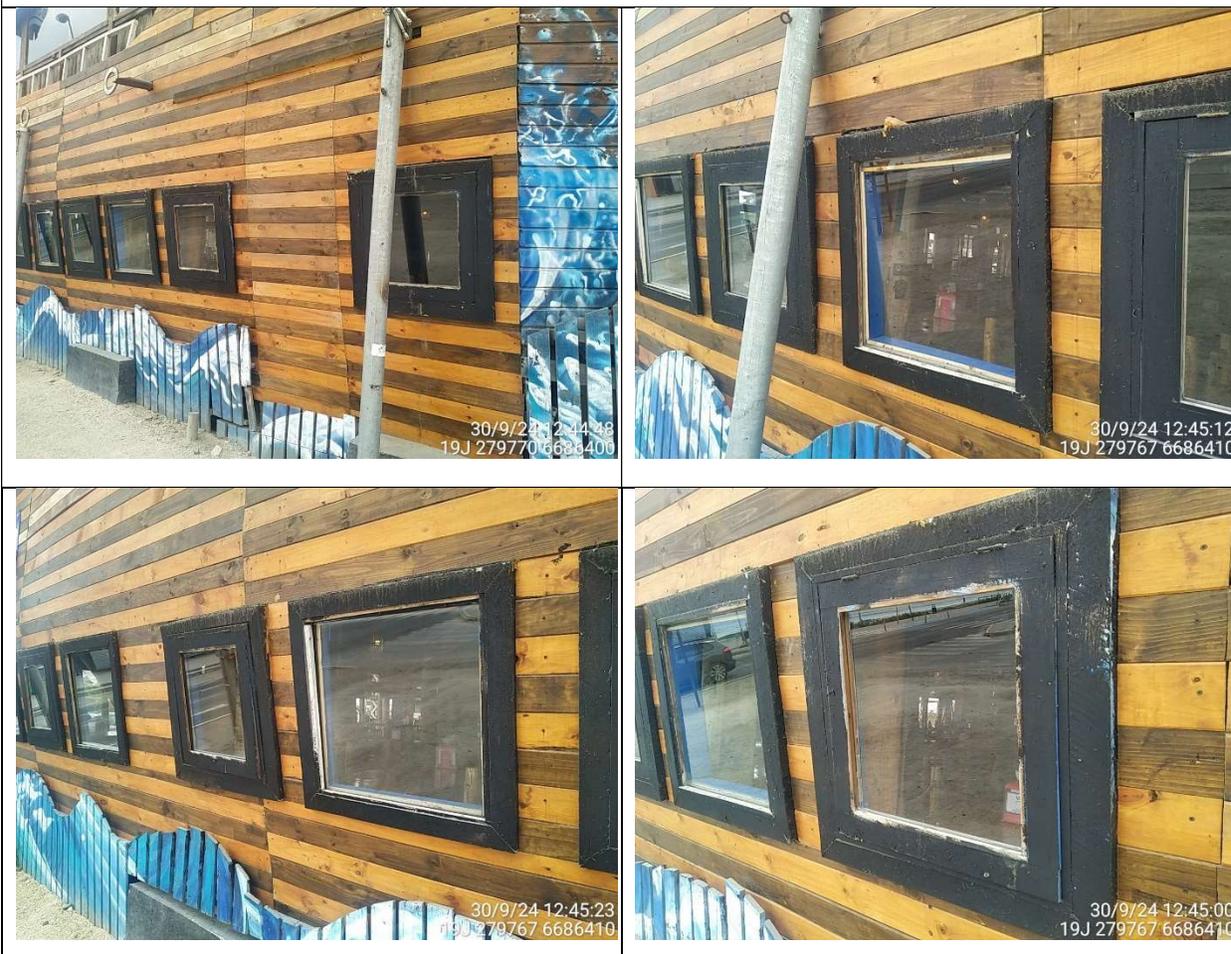
Vista exterior de la fachada sur, 30 de septiembre de 2024.

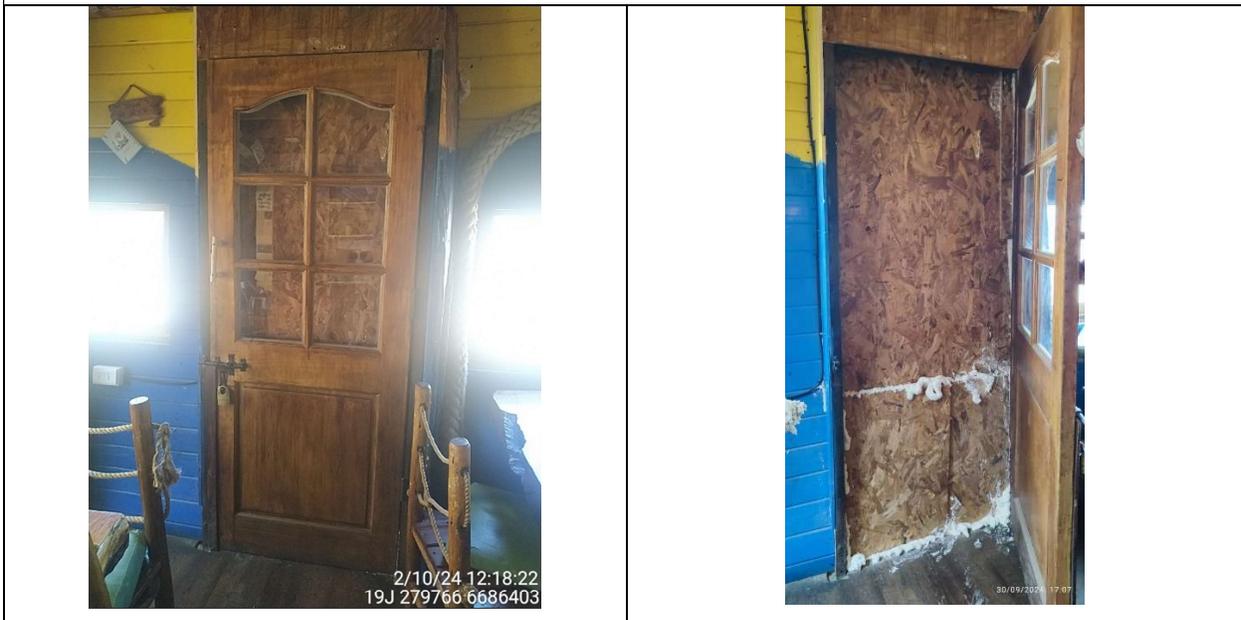
Vista interior de la fachada sur, ubicación de la antigua puerta. Se puede observar el revestimiento interior a base de planchas de OSB de 15mm y la puerta decorativa.

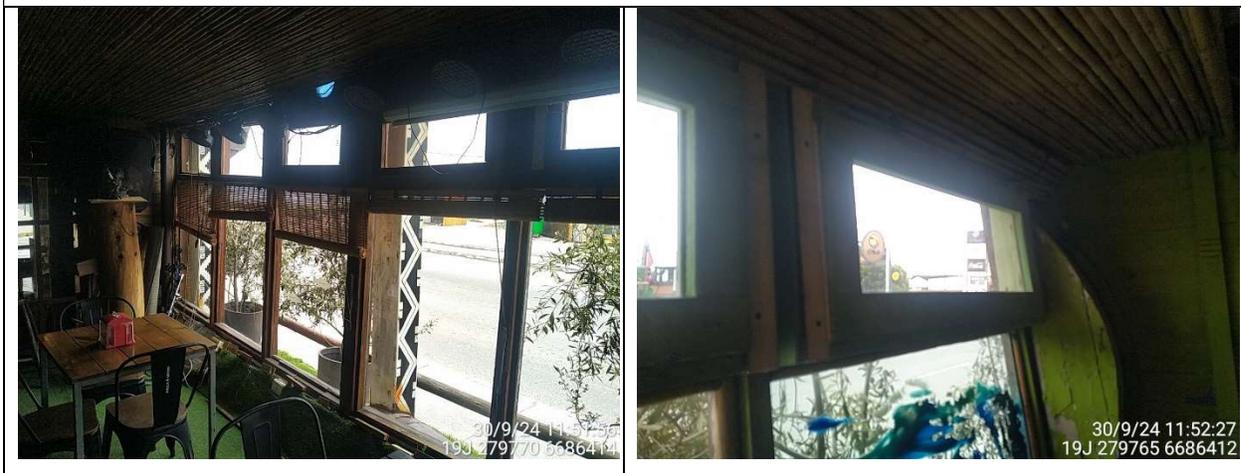
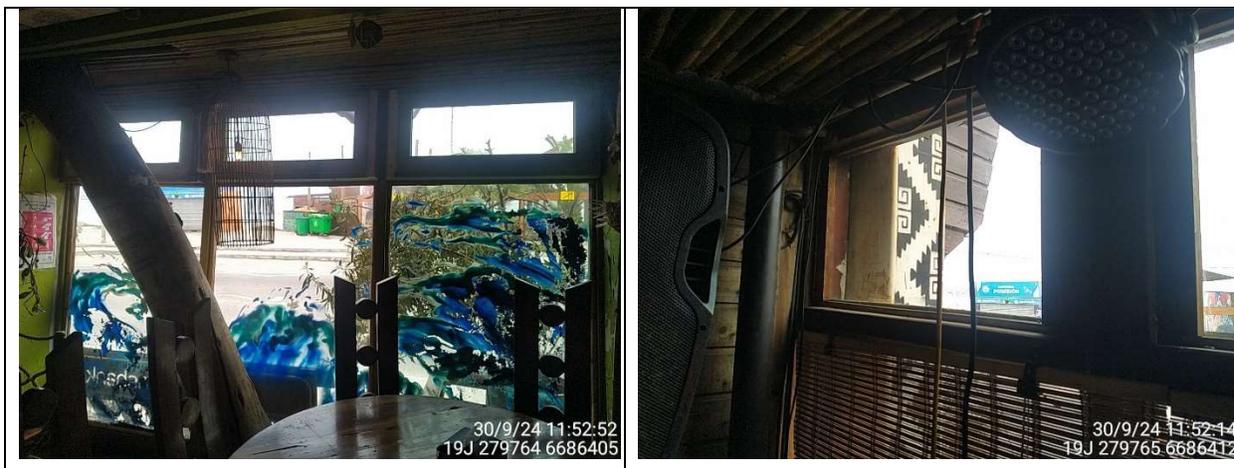
Vista interior de la fachada oeste. Ventanas completamente selladas.

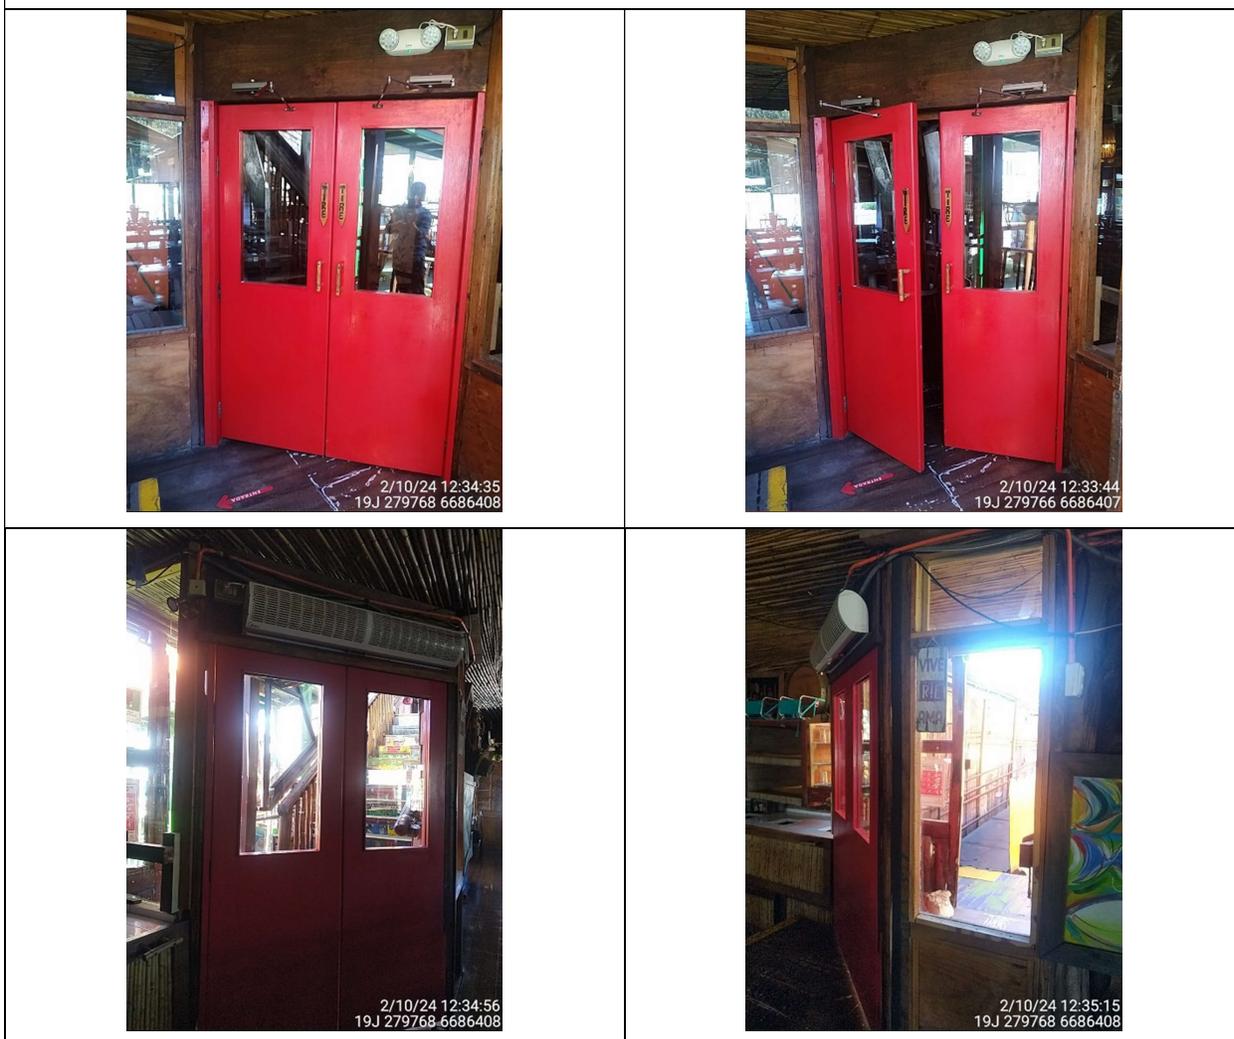
Puerta Acústica con brazo de cierre automático.

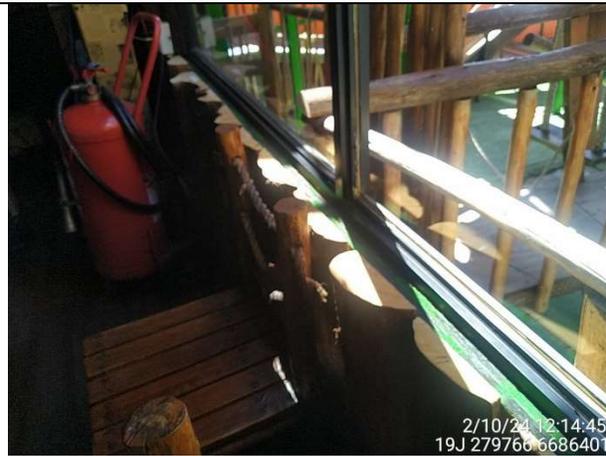
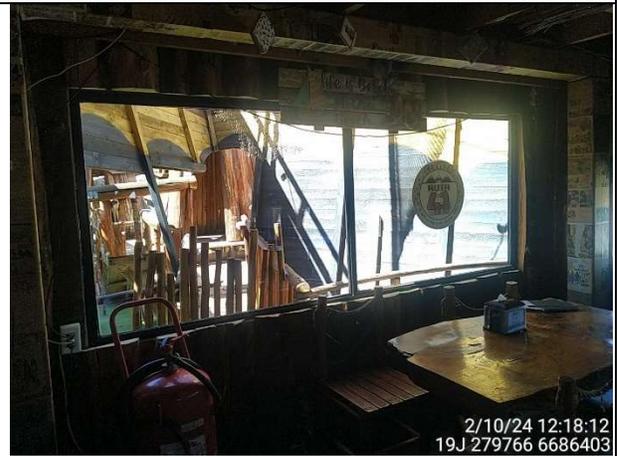
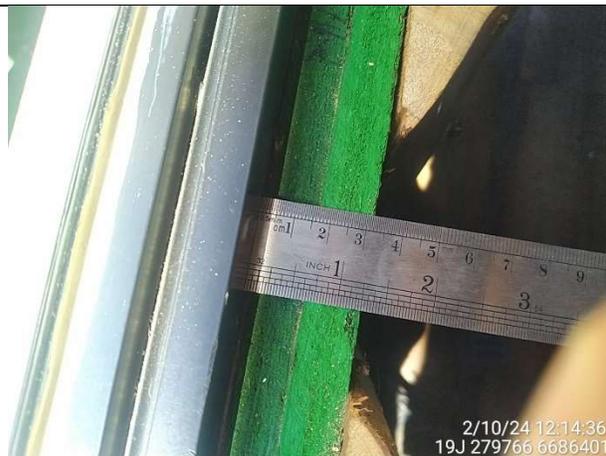
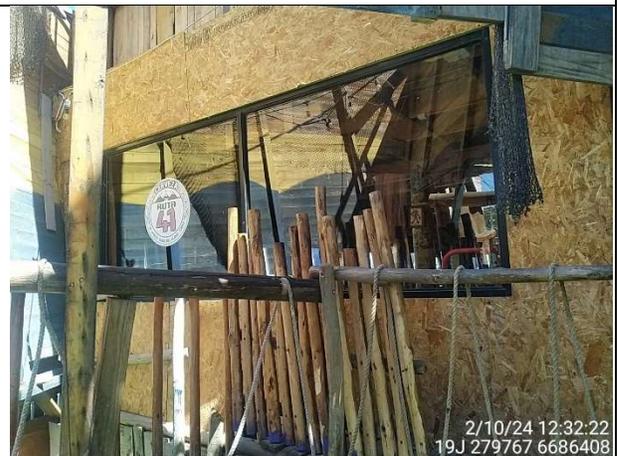
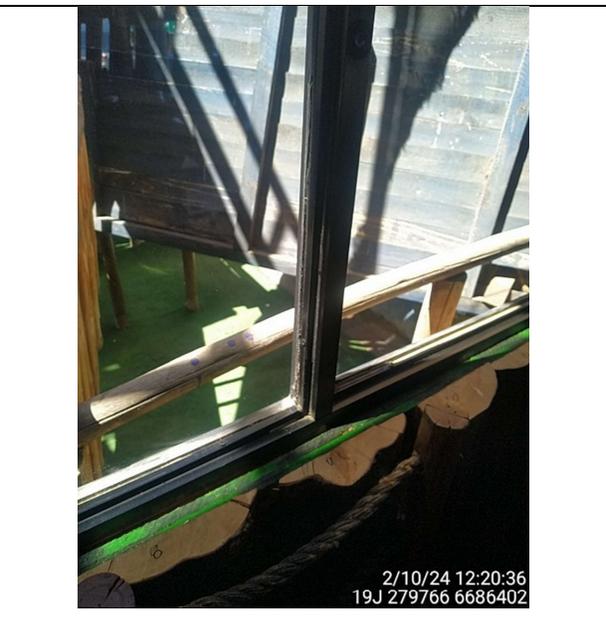
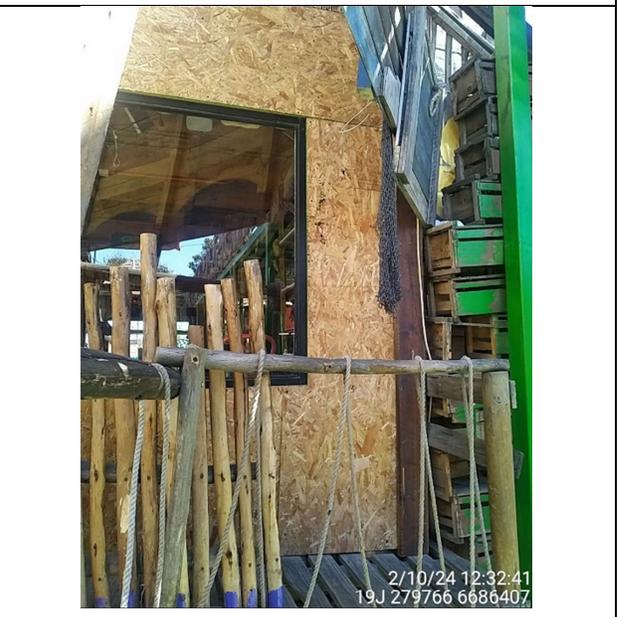
Ventana y pared a base de planchas de OSB de 15mm, 2 palnchas en el interior y una en el exterior.

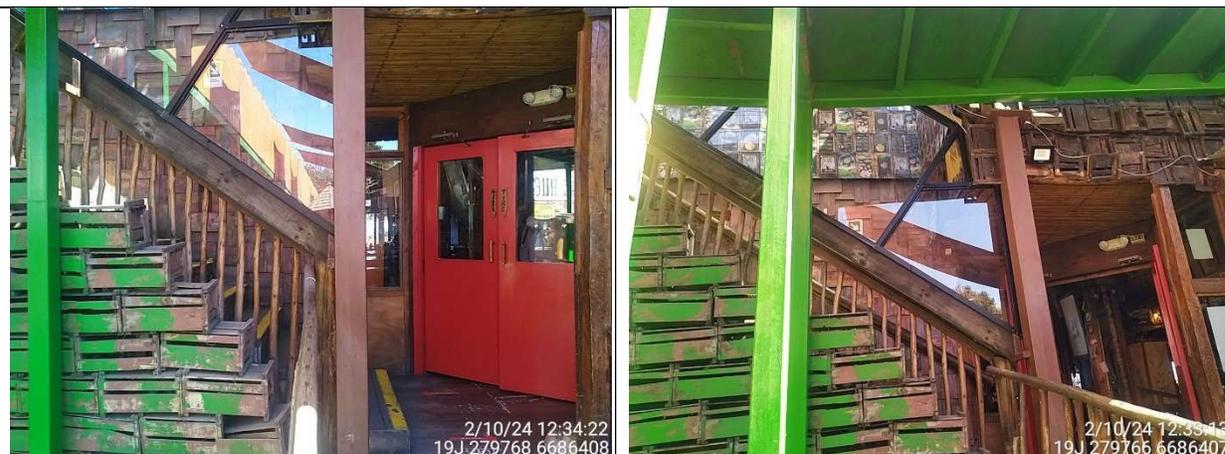
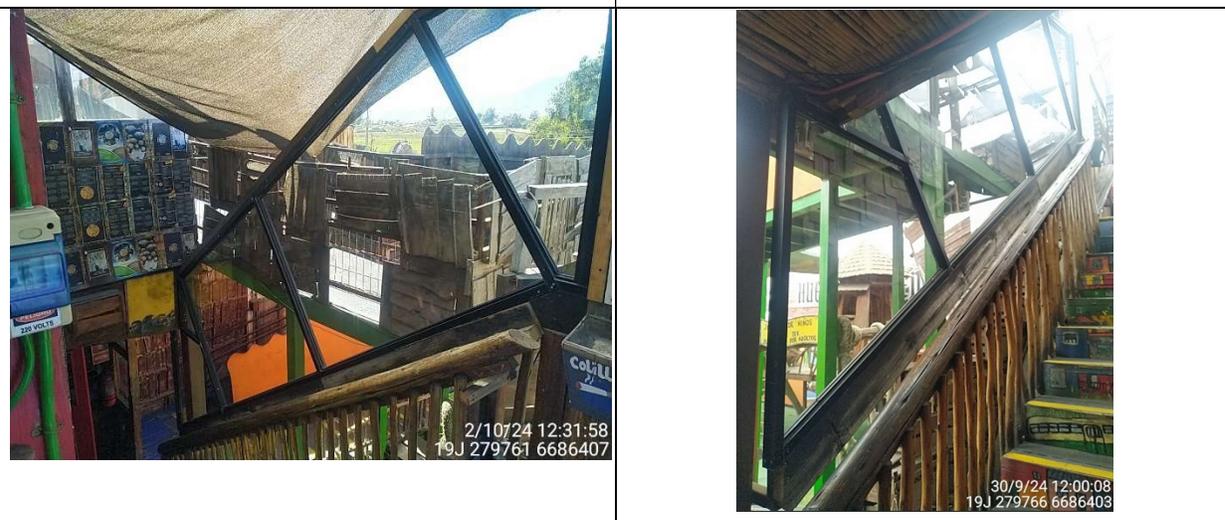
Cierre de la zona de la escalera del acceso a las terrazas de las plantas 2 y 3

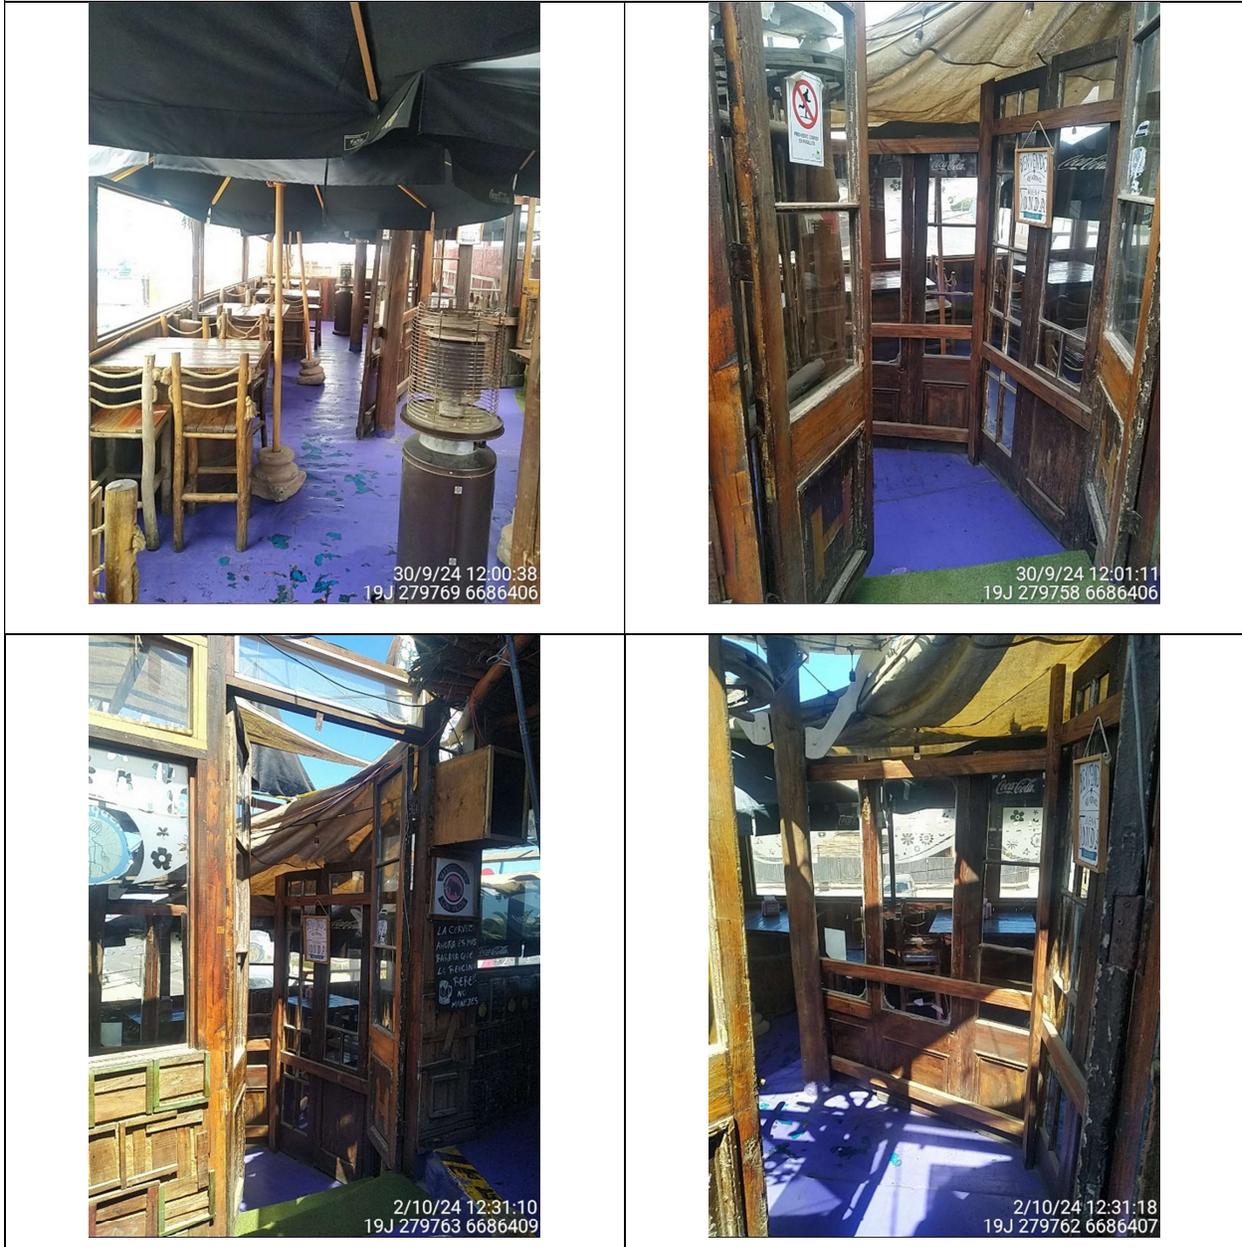
Biombo de acceso a la terraza en la tercera planta

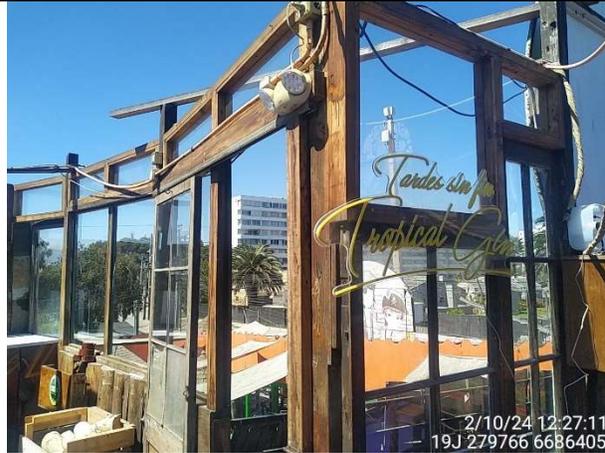
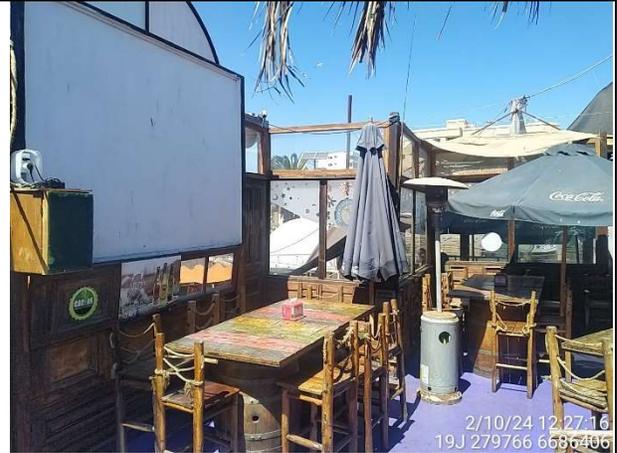
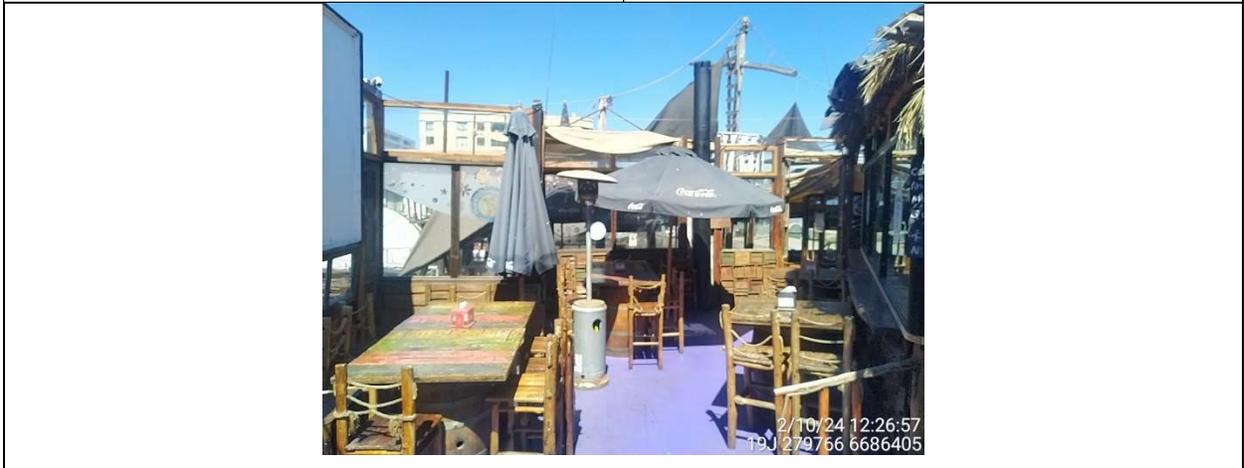
Incremento de la altura del cierre perimetral en la terraza de la planta superior

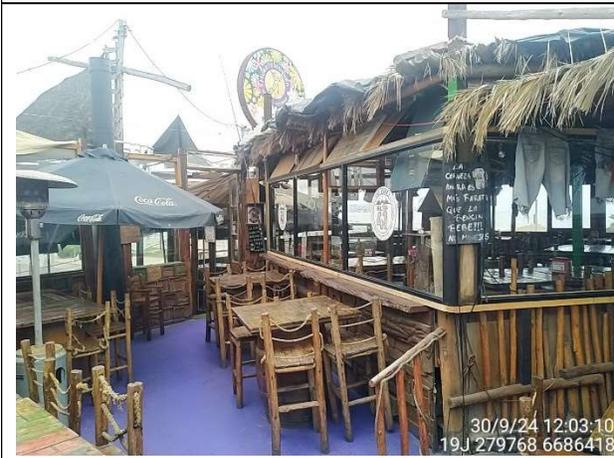
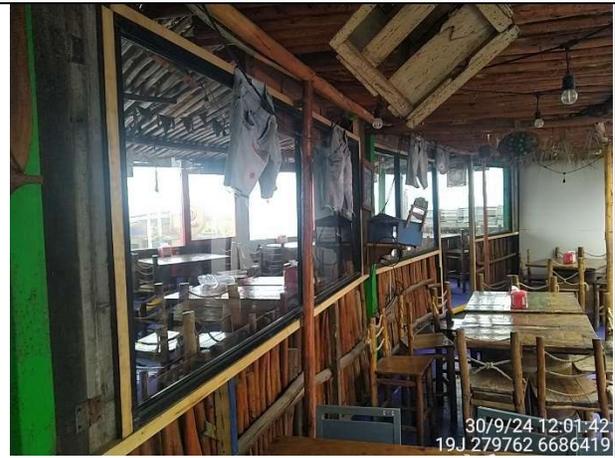
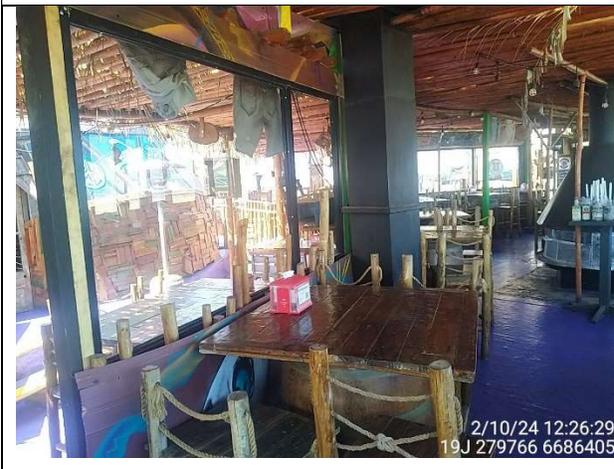
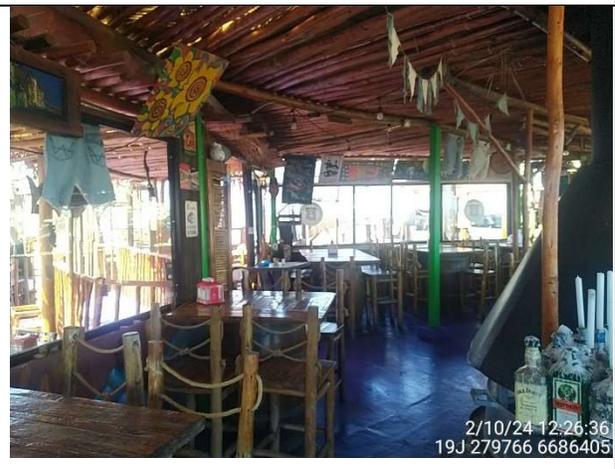
Cierres parciales con vidrio en distintas ubicaciones de la zona de mesas de la terraza del tercer piso

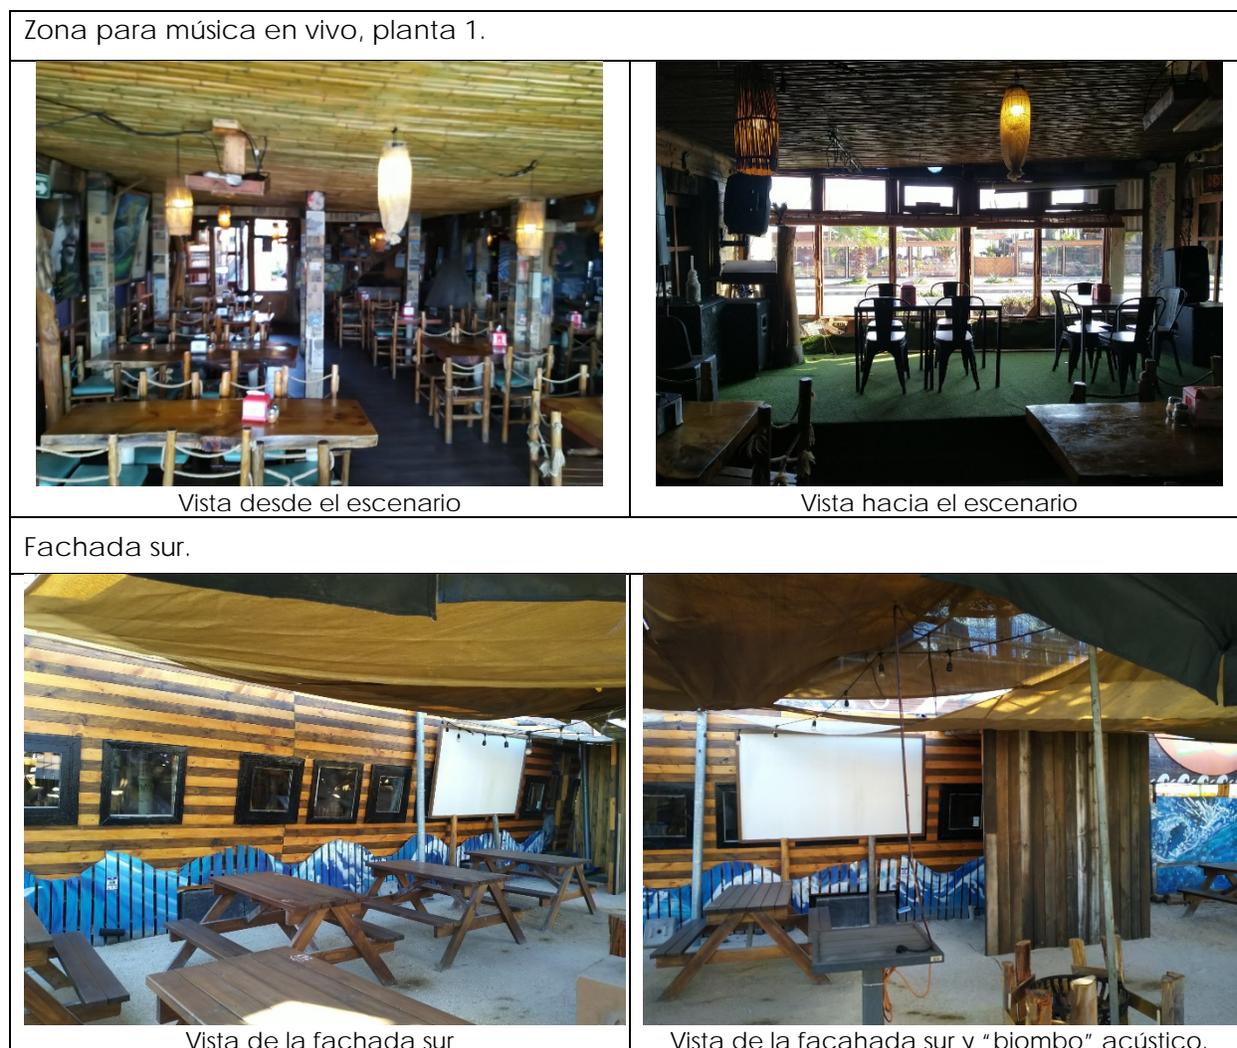
Ilustración 1. Zona de música en vivo y fachada sur. Restaurante Huentelauquén.

Actualmente, el Restaurante Huentelauquén cuenta con música ambiental en la primera y segunda planta y música en vivo en la primera planta. Actualmente, **se ha eliminado el Karaoke de la planta superior.**

En la Ilustración 1 se muestra la zona destinada a música en vivo y la fachada sur en su estado actual.
