**Fecha:** 24/09/2024  
**Para:** Juan Paulo Rebolledo (MCEN)  
**De:** Claudia Mellado (ITASCA)  
**CC:** Isidora Arriagada, José Luis Delgado (ITASCA)  
**Ref.:** Inspección visual del pozo LE-1

La presente nota técnica corresponde a los resultados de la inspección visual del pozo LE-1, realizada el día 24 de agosto de 2024. El objetivo de la inspección fue verificar el estado general del pozo, considerando lo siguiente:

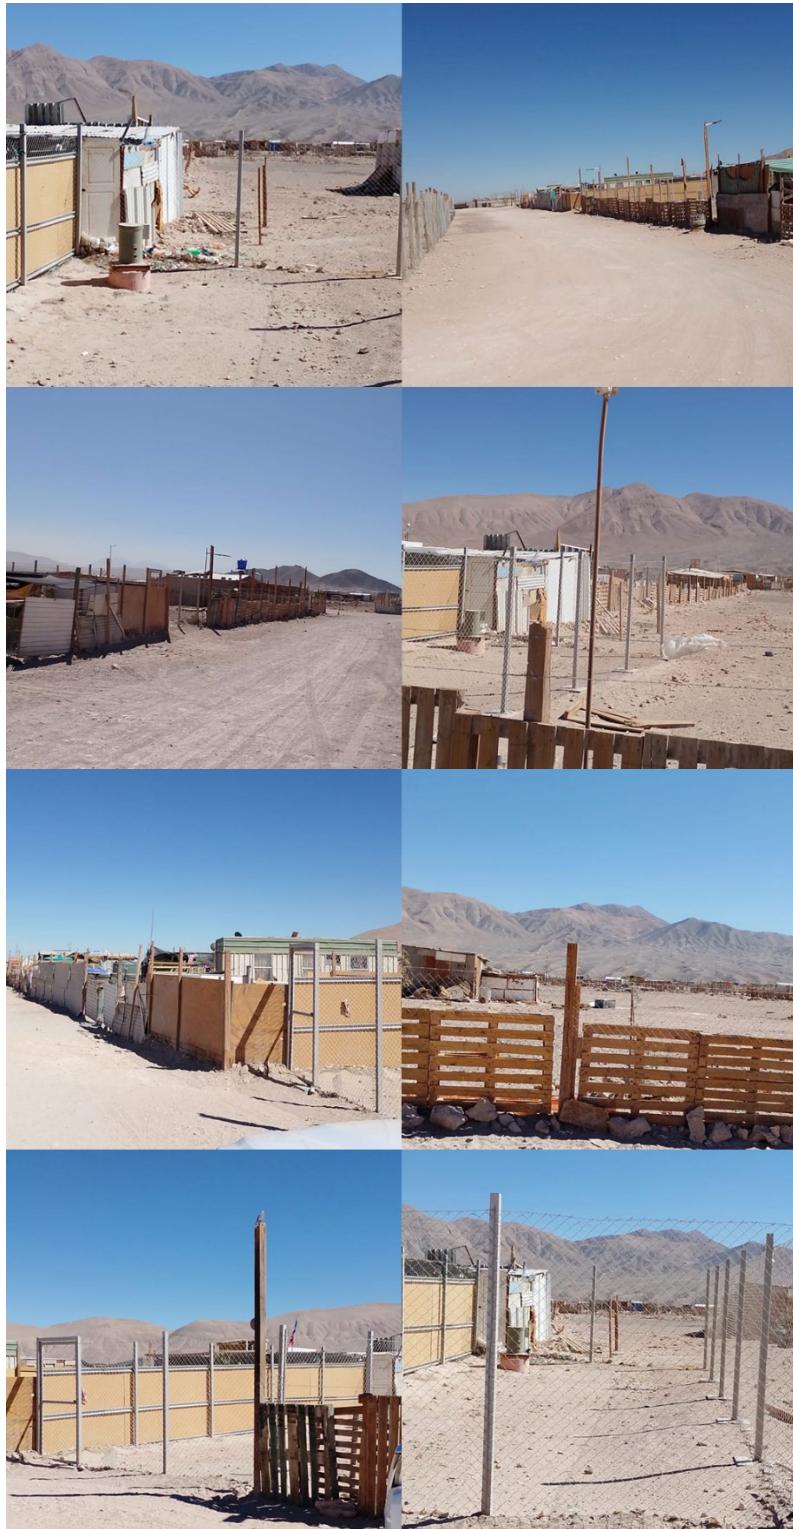
**Figura 3. Fotografías sector pozo LE-1 (agosto 2024)**

El pozo se encuentra dentro de un perímetro de rejas de 10 m de largo y 4 m de ancho aproximadamente, ubicado al oeste de la ciudad de Calama, en un sector con viviendas de material ligero y alta población canina. En la Figura 2 se muestra una imagen Google Earth con la ubicación del pozo.

Dada la condición del entorno del pozo, con una serie de interferencias asociadas a la presencia de viviendas de material ligero, actualmente no es recomendable la reperforación del pozo debido a las condiciones de seguridad del sitio. Esta condición también fue evaluada con una empresa contratista de perforación, la que llega a una recomendación similar atendiendo a la situación de seguridad del entorno y a las interferencias físicas existentes para llevar a cabo la reperforación (carta se presenta como Anexo 1).

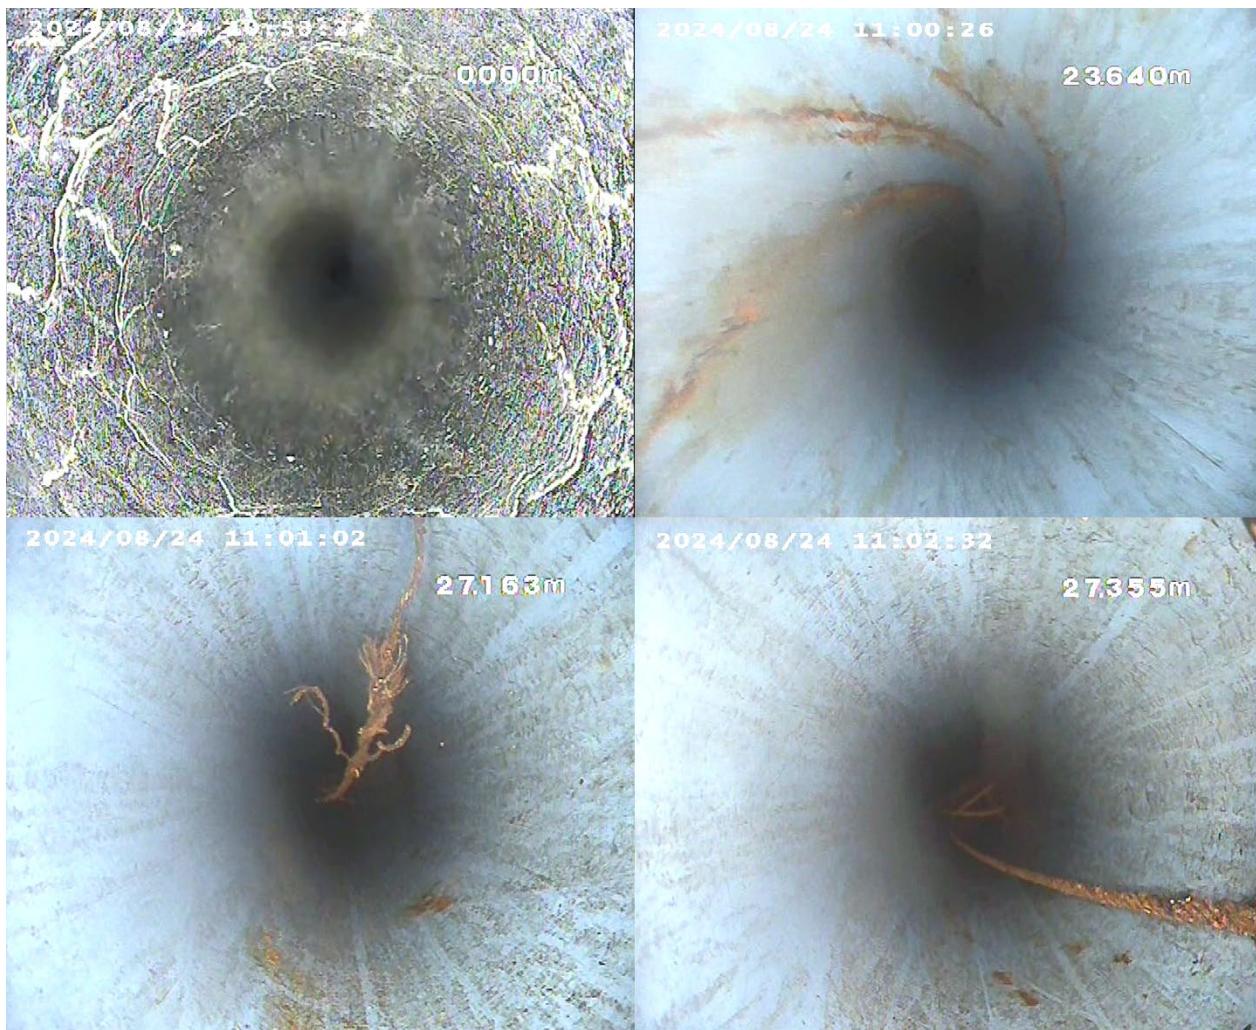
**Figura 4.** Imágenes capturadas durante la inspección visual del pozo LE-1

Con respecto a la inspección visual del pozo, no se registró nivel estático de agua como se aprecia en las imágenes de la Figura 4.

Debido a una nueva obstrucción producto de un cable enrollado al interior del pozo, solamente se pudo inspeccionar hasta los 27,35 m de profundidad. En los tramos inspeccionados pudo observarse parte de la tubería ciega de la habilitación, la cual se aprecia en general en buen estado estructural. Sin embargo, a pesar de no presentar rupturas en el pozo, sí se observa una especie de desgaste en la tubería, junto con marcas de descensos de equipos y suciedad en las paredes.

Como se indicó previamente, en el pozo ya se había identificado una obstrucción en el año 2009 a una profundidad de 52-53 m debido a la rotura del revestimiento interno que impedía el monitoreo del pozo.

1. **Estado general del pozo:** Existe obstrucción en el pozo que impidió inspeccionarlo más allá de los 27,35 m. La tubería ciega de PVC que se logró visualizar, muestra un buen estado estructural, sin embargo presenta un desgaste en las tuberías, junto con marcas de herramientas y suciedad.
2. **Nivel estático del agua:** No se logró registrar nivel estático.
3. **Fondo de pozo:** No se pudo observar el fondo de pozo, por la mencionada obstrucción.

En resumen, solo puedo observarse un 25% de la totalidad del pozo, lo que no permite una completa evaluación y conclusión del estado general de éste. El pozo se encuentra obstruido a los 27,35 metros por un cable de metal oxidado y enrollado.

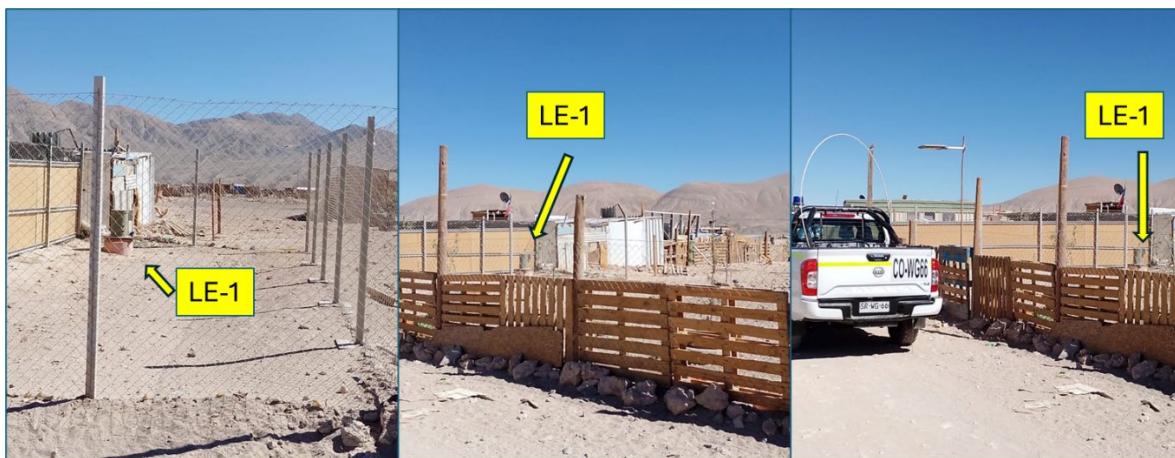
**Figura 1: imágenes pozo LE-1**

En específico, el espacio disponible para perforar no es el adecuado dado que existen casas en el entorno inmediato (Figura 1), incluso colindante con el pozo, lo que imposibilita posicionar la máquina de perforación, así como los equipos de apoyo que se requieren. Además, durante la actividad de perforación, se generarán vibraciones y ruido que ocasionarán clara molestia a las personas que habiten las viviendas contiguas.

Por su parte, la condición general del sector (que entendemos se trata de una “toma”) pone en riesgo la integridad de nuestro personal y equipos, ya que podrían estar expuesto a ilícitos como robos u otros, considerando que no tenemos ninguna capacidad de hacer control de acceso al sector de trabajo.
