Ref.: Respuesta resolución N°43/2021

Venimos a solicitar tenga a bien instruir el levantamiento de la paralización parcial decretada según resolución en asunto, que afecta la partida de **"tratamiento de fachadas EIFS"** para la obra Jardines de Alvarado, ubicada en Av. Coronel Alvarado N°2505, comuna de Independencia.

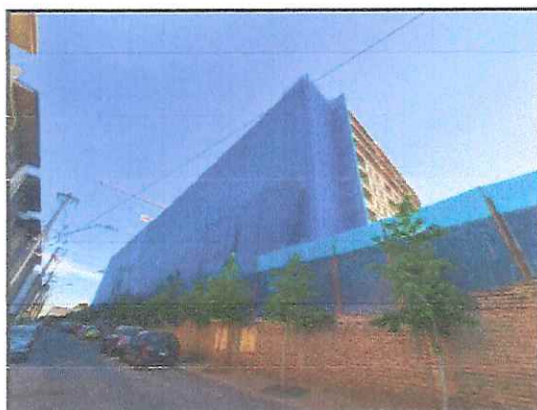
FOTO: 1 Situación anterior

R: En fotos (1 y 2) se aprecia la reducción de la cantidad de m² de andamios instalados, cubriendo aproximadamente 800m² por sector 03 de mayo, anteriormente los andamios cubrían la totalidad de fachada.

- 1- **Reducción del área de andamios (3.500m²) por la fachada de calle 3 de Mayo a un área de 900 m² aproximadamente con la finalidad de acotar el volumen de instalación y focalizar el control de la partida de tratamiento de fachadas EIFS:**

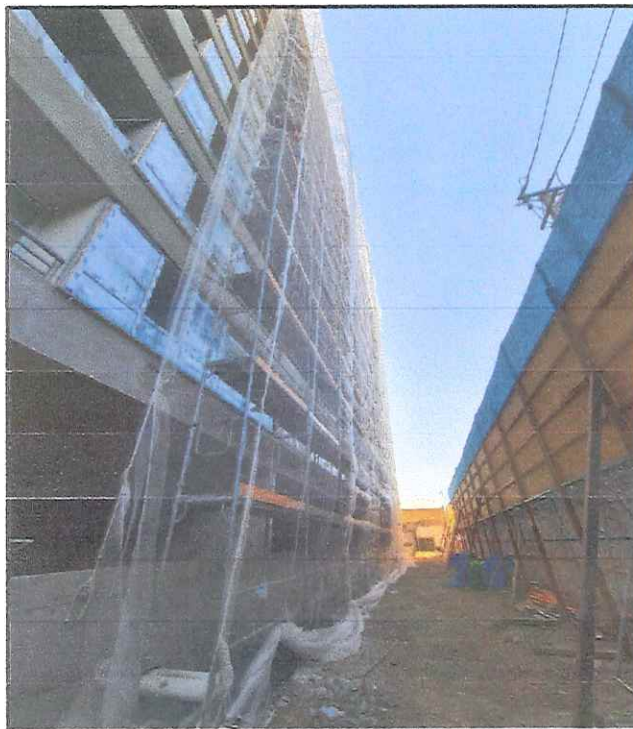
FOTO: N° 3

R: Malla monofilamento instalada en sector calle 3 de mayo, debidamente afianzada a(Foto N°3) y envolviendo todos los andamios y en toda su superficie (foto N°4).

- 2- Instalación de malla de protección adicional del tipo monofilamento en toda la superficie de andamios por calle 3 de mayo, para contribuir a la retención de las perlitas de poliestireno expandido:

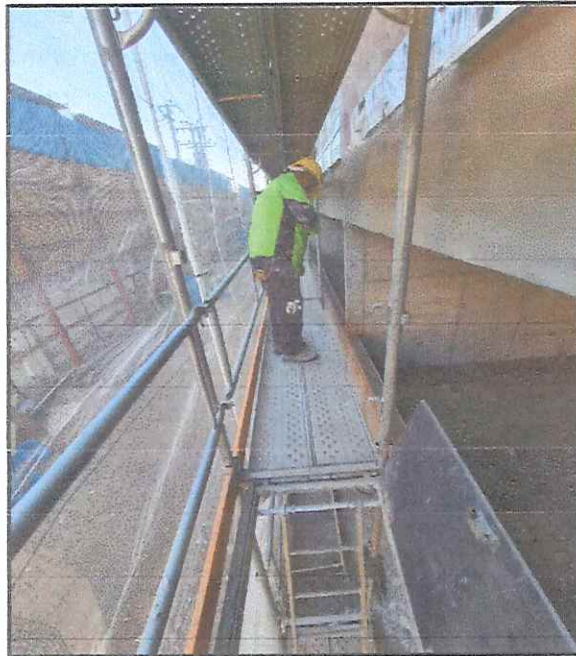
FOTO: N°5

R: Se refuerza limpieza de andamios (Fotos N°5 y N°6)

- 3- Revisión general de las partes y componentes del sistema de andamios (marco, rodapié, bandeja), para evitar la suspensión de poliestireno expandido (perlitas).
