1. “**INFORME DE ENSAYO N°296 – 376/1**”, de ALFA SEA, Laboratorio Medioambiental Acreditación LE1583 y LE1584, de 21 de abril de 2025.
2. “**INFORME DE INSPECCIÓN Y RECUPERACIÓN DE RESTOS NÁUFRAGOS- CES ISLA PARTIDA- PISCICULTURA PALQUI LTDA.**”, de AUSTRAL PLUS, de 21 de abril de 2025.

**INFORME DE
INSPECCIÓN Y RECUPERACION DE
RESTOS NAUFRAGOS**

**CES ISLA PARTIDA
PISCICULTURA PALQUI LTDA.**

21 de abril de 2025

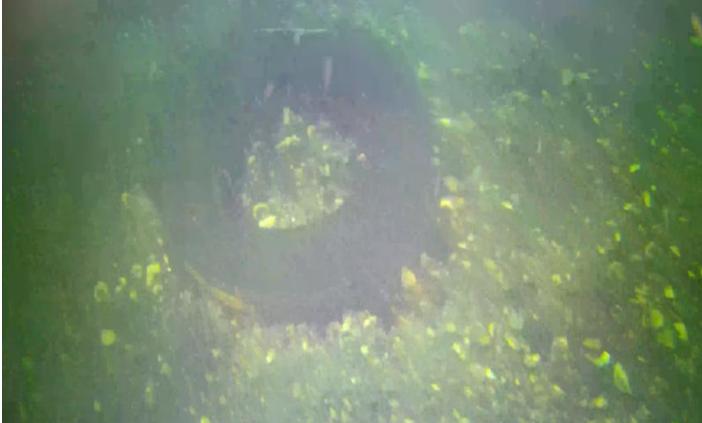
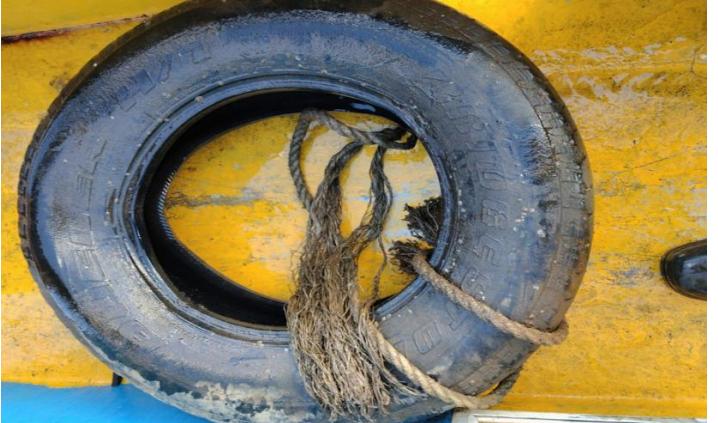
<p>Enganche neumático de 25 kg. en fondo</p>	<p>Neumático de 25kg en superficie</p>
<p>07-04-2025</p>

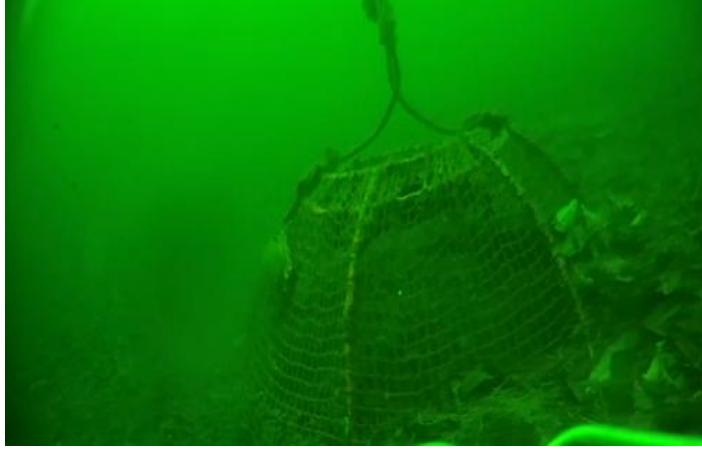
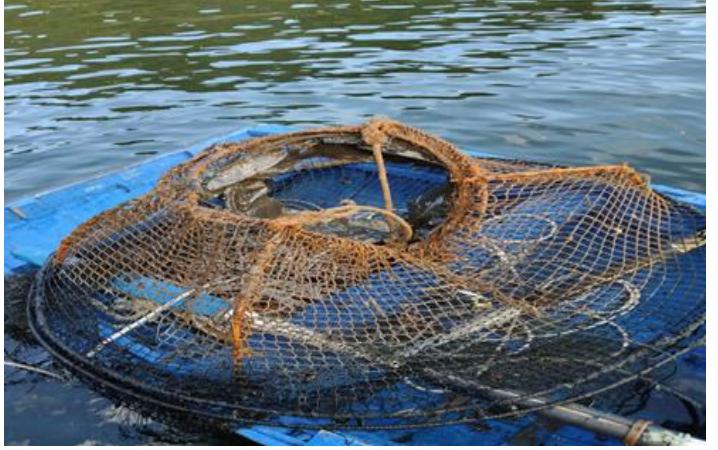
<p>Trampa centolla a 26.5mts de profundidad.</p>	<p>Trampa centolla recuperada en superficie.</p>

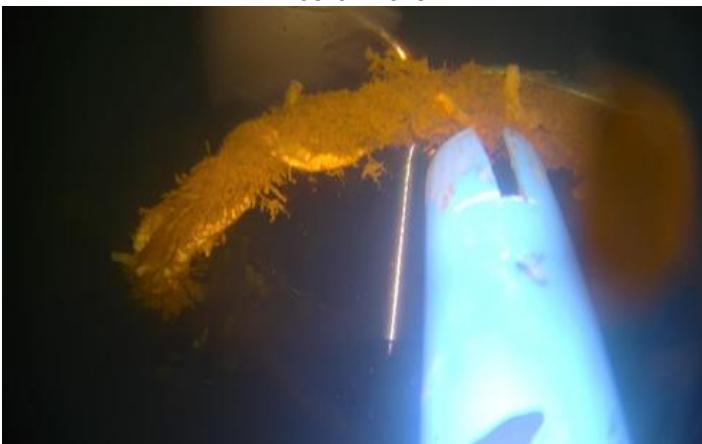
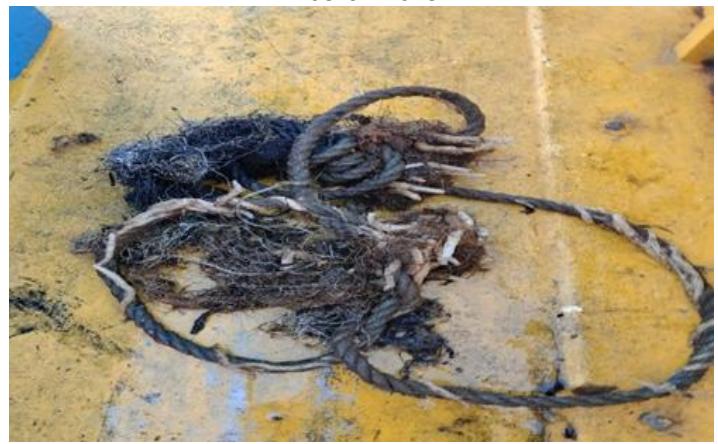
Enganche cabuyería en fondo	Cabuyería recuperada en superficie.
08-04-2025

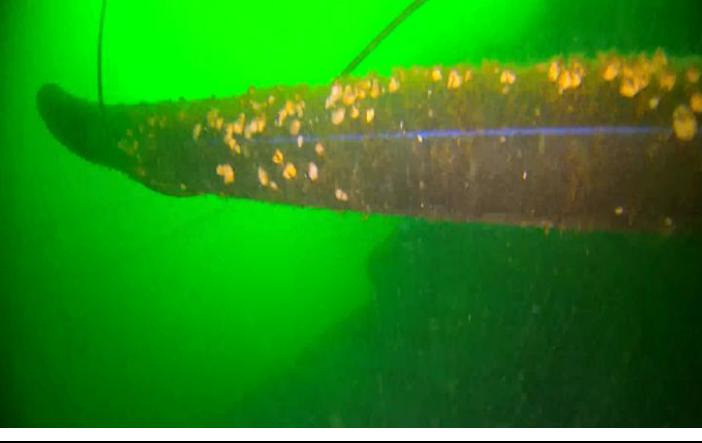
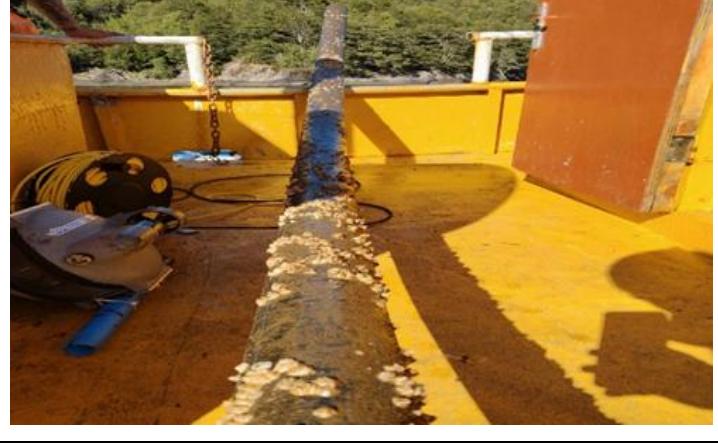
Tubería HDPE en fondo	Tubería HDPE recuperada en superficie.
08-04-2025

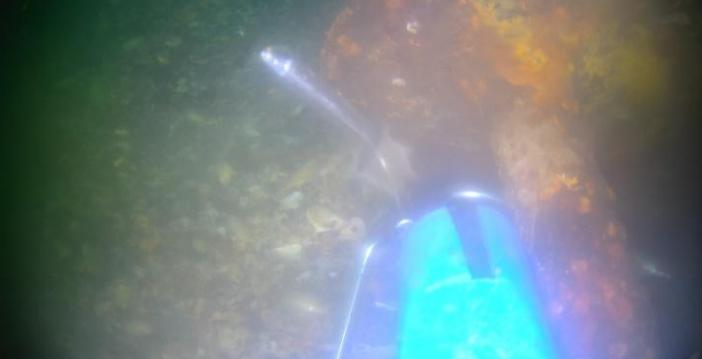
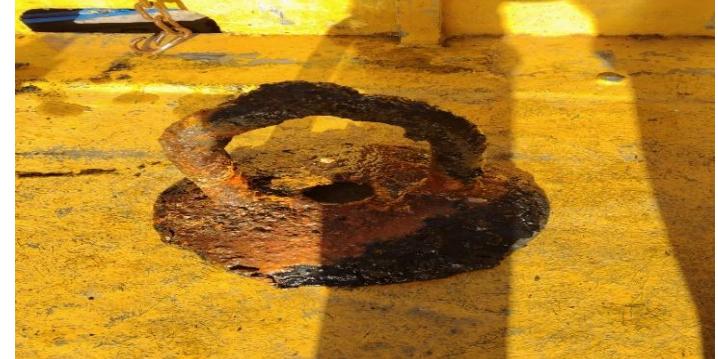
Cáncamo de fierro en fondo	Cáncamo de fierro recuperado en superficie

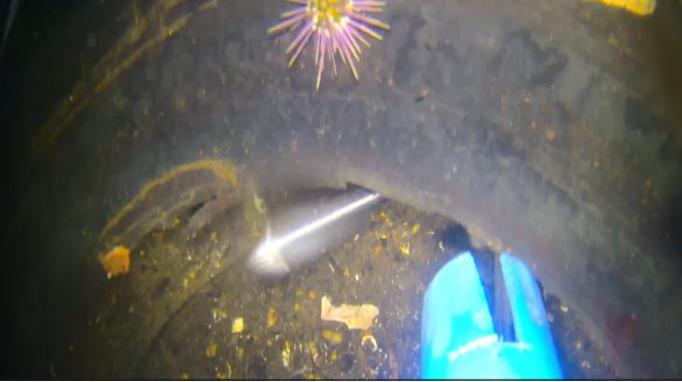
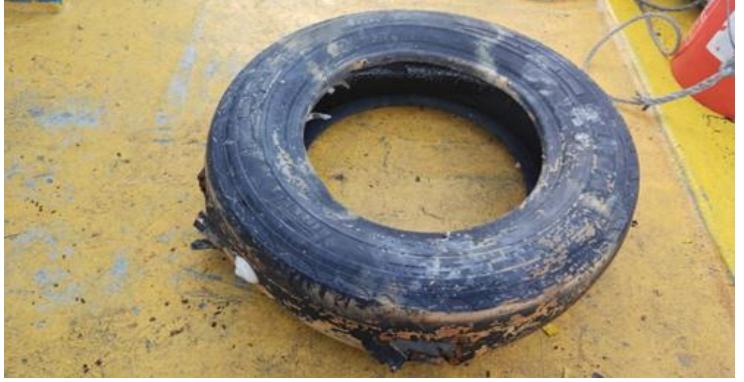
<p>Enganche Neumático 25kg en fondo</p>	<p>Neumático 25kg recuperado, en superficie.</p>
<p>09-04-2025</p>

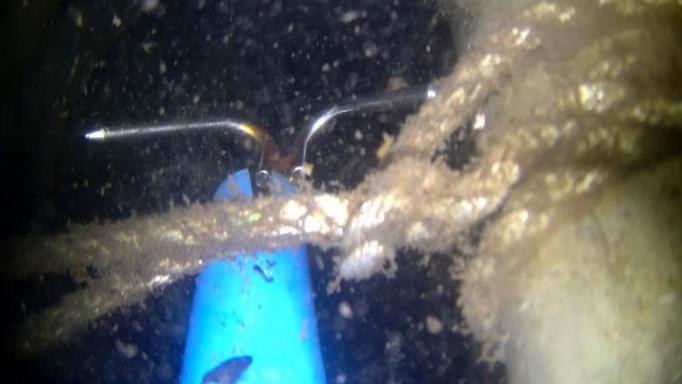
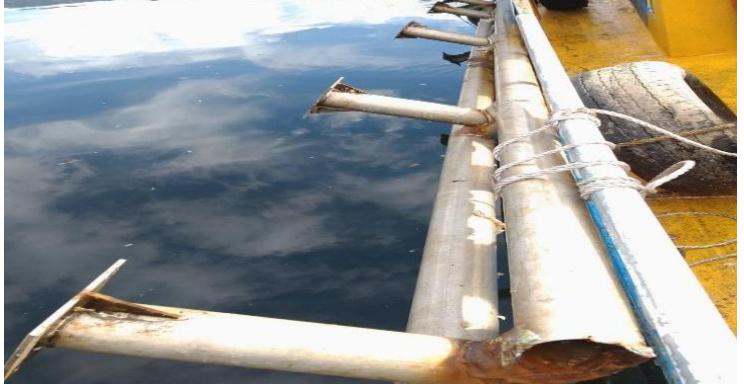
<p>Enganche Tubería Inoxidable 20M en fondo</p>	<p>Tubería inoxidable 20M recuperada en superficie.</p>
<p>09-04-2025</p>

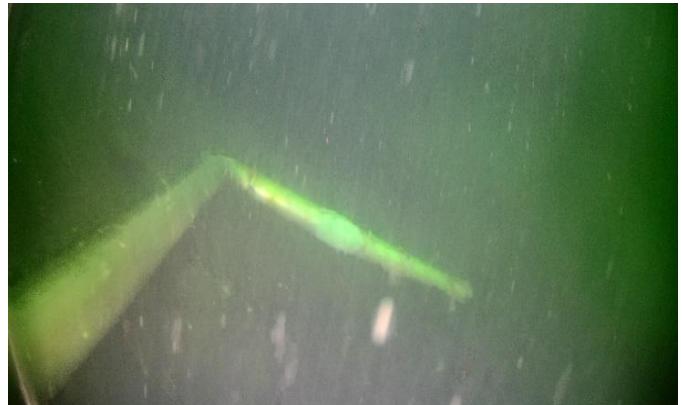
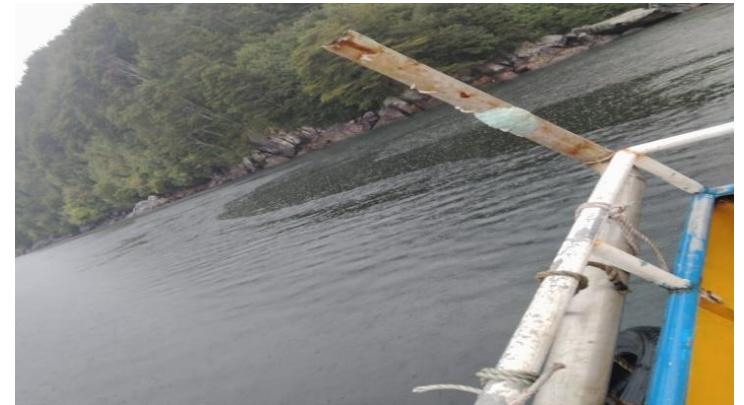
<p>Enganche Tubería Inox. 2 metros en fondo</p>	<p>Tubería de 2 m recuperado en superficie</p>

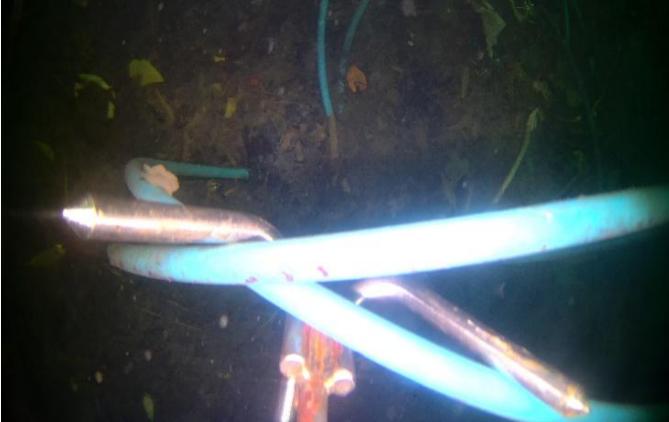
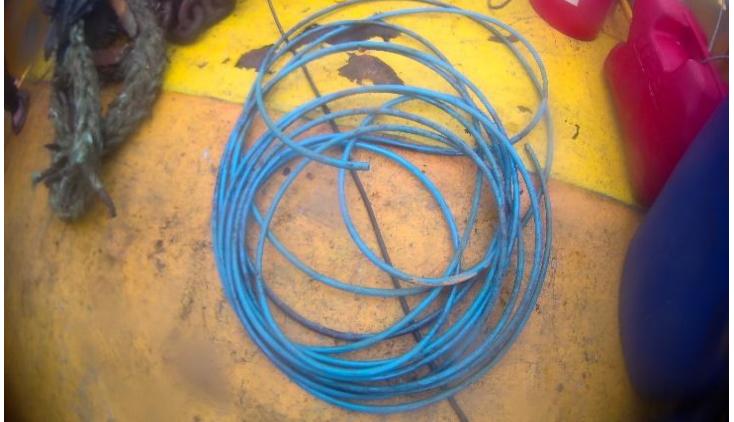
<p>Enganche manguera en fondo (8m)</p>	<p>Manguera en superficie</p>
<p>09-04-2025</p>

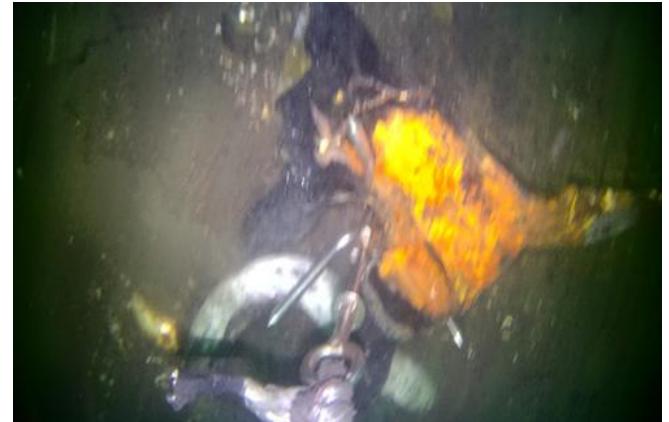
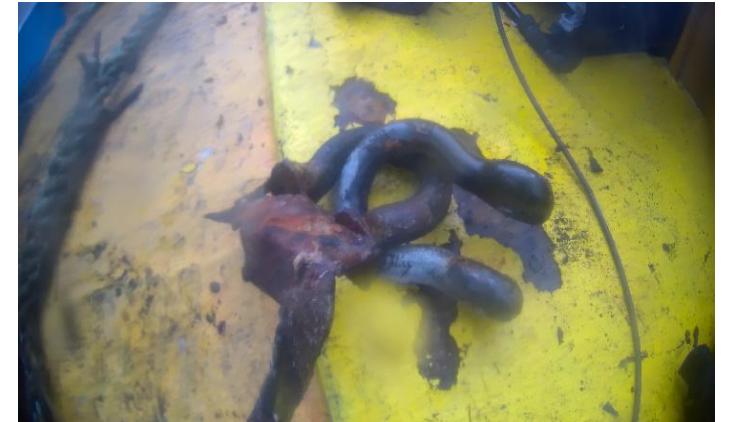
<p>Cáncamo con grillete enganchados</p>	<p>Cáncamo con grillete recuperado en superficie.</p>
<p>09-04-2025</p>

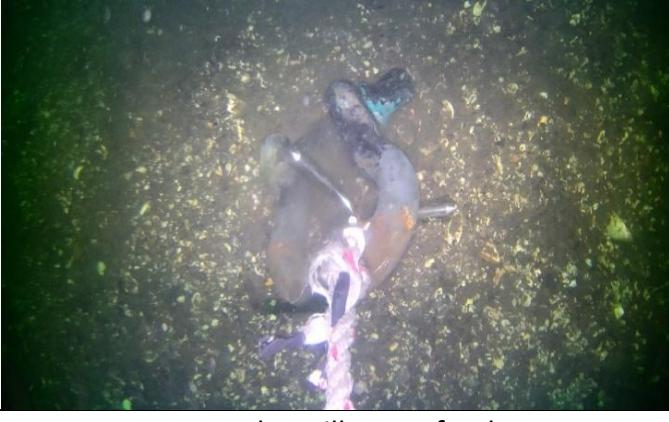
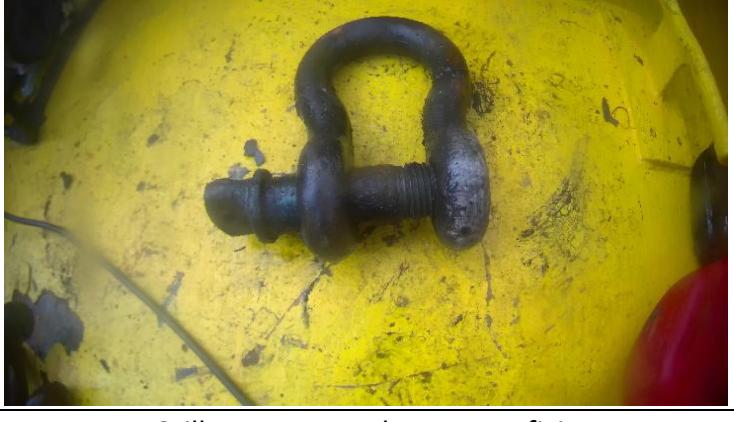
<p>Enganche grillete en fondo</p>	<p>Grillete recuperado en superficie</p>

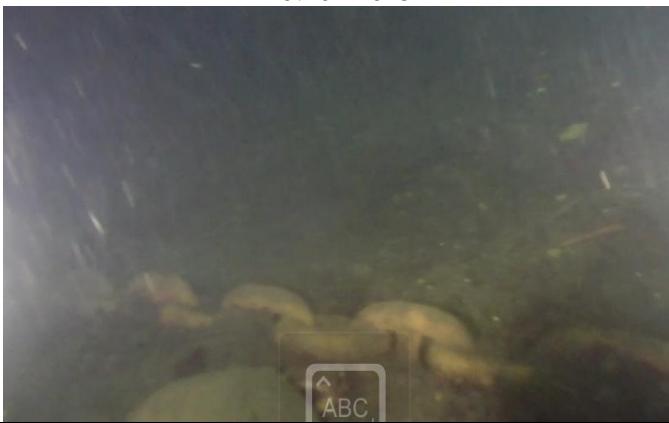
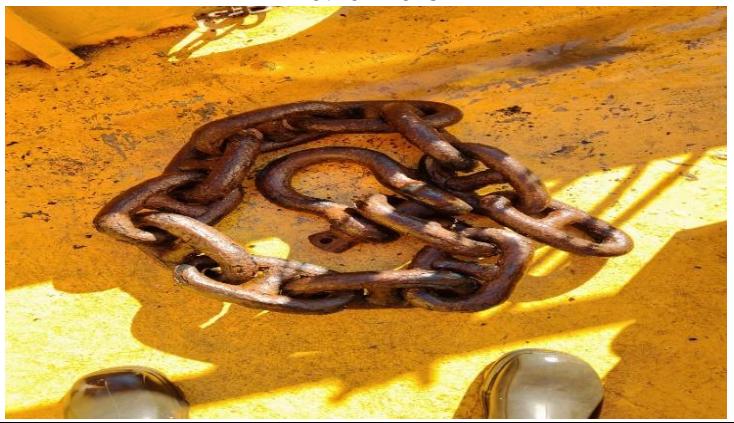
<p>Enganche cadena en fondo</p>	<p>Cadena recuperada en superficie</p>
<p>09-04-2025</p>

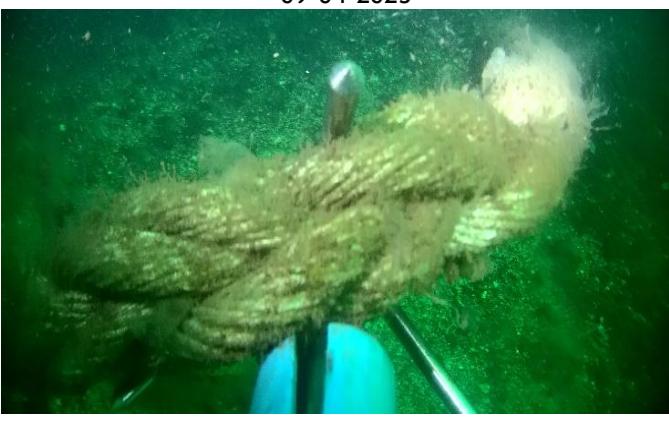
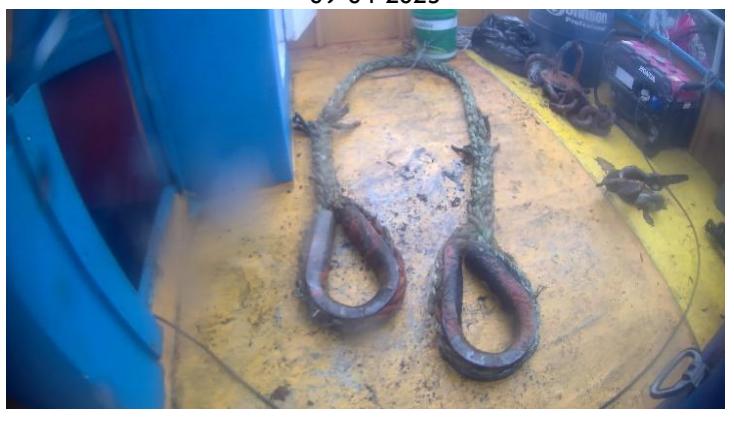
<p>Cabo de fondeo enganchado en fondo</p>	<p>Cabo de fondeo recuperado en superficie</p>
<p>10-04-2025</p>

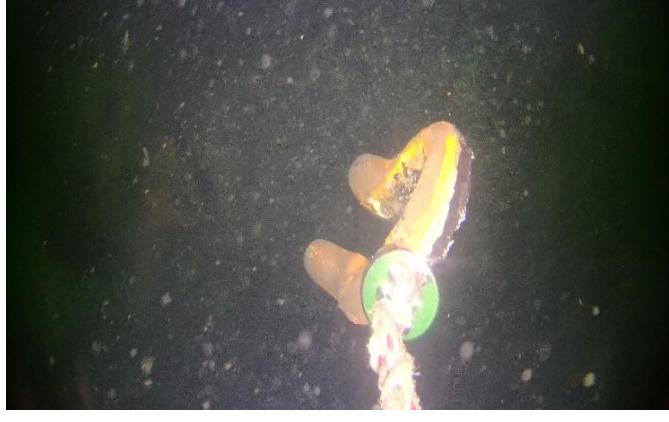
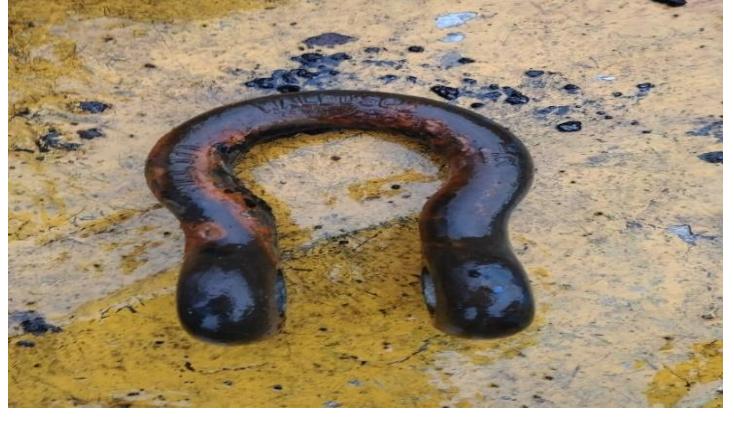
<p>Grillete enganchado en fondo</p>	<p>Grillete recuperado en superficie</p>

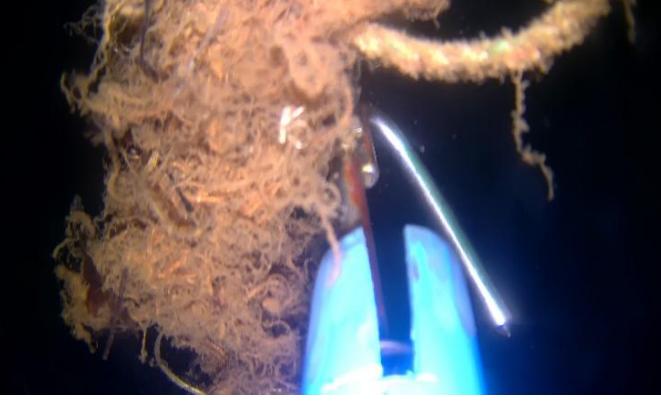
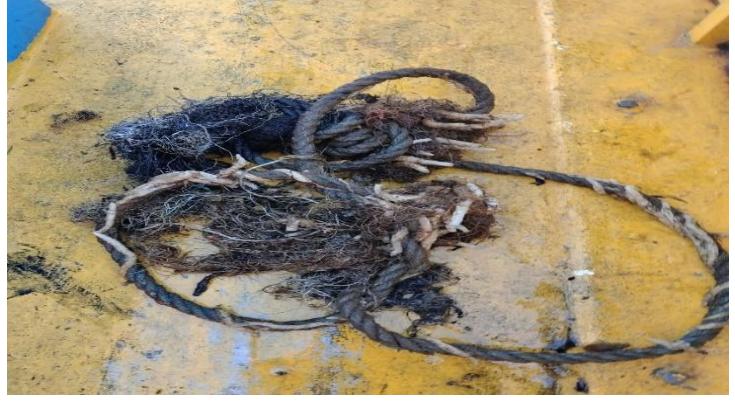
<p>Enganche cabuyería en fondo</p>	<p>Cabuyería recuperada en superficie.</p>
<p>10-04-2025</p>

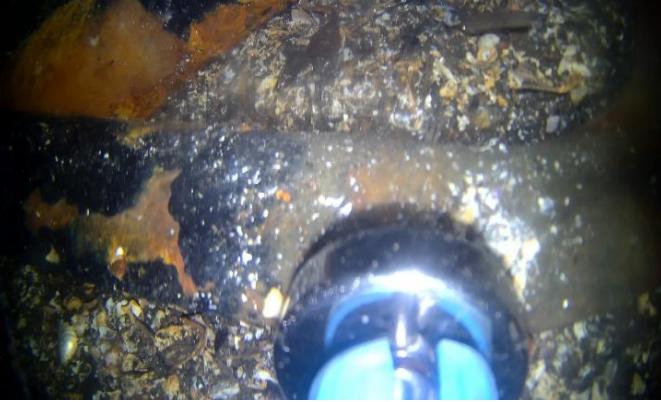
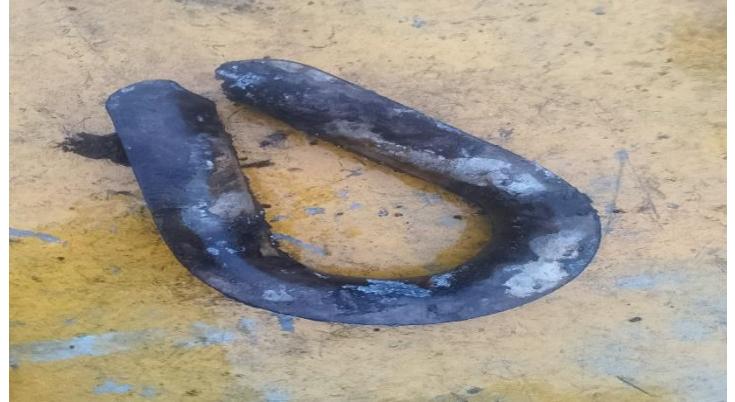
<p>Guardacabo enganchado en fondo</p>	<p>Guardacabo recuperado en superficie</p>
<p>11-04-2025</p>

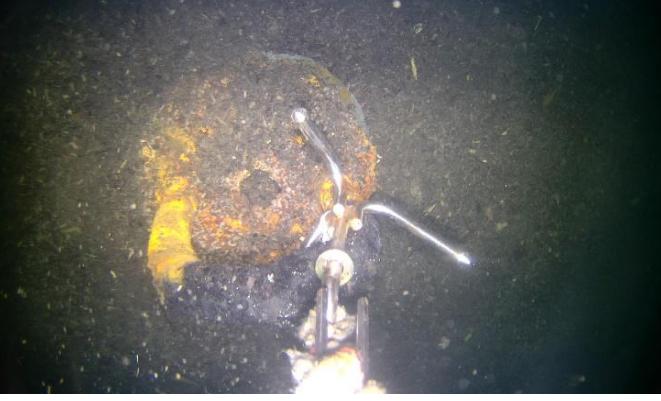
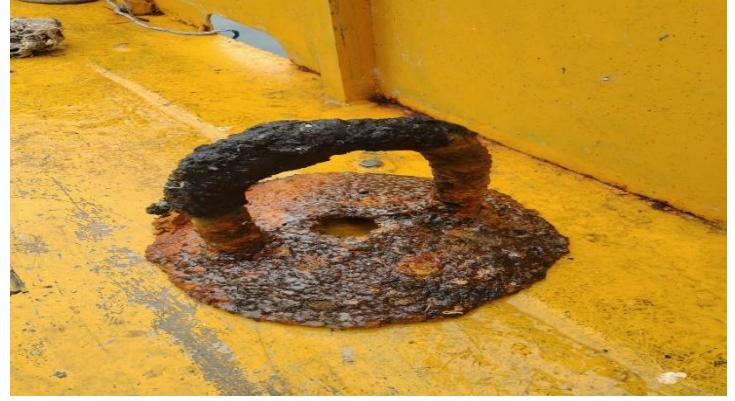
<p>Cáncamo de fierro enganchado en fono</p>	<p>Cáncamo de fierro recuperado en superficie</p>

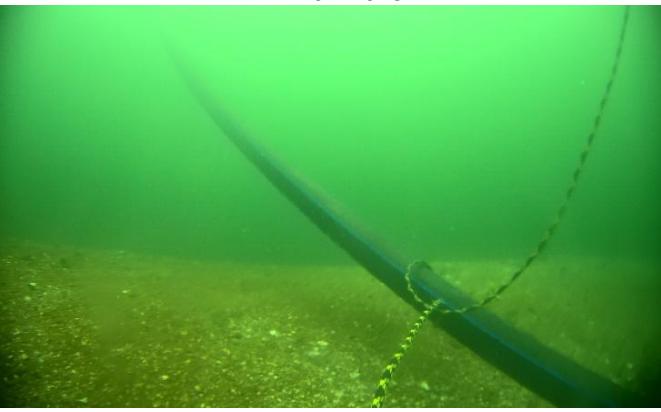
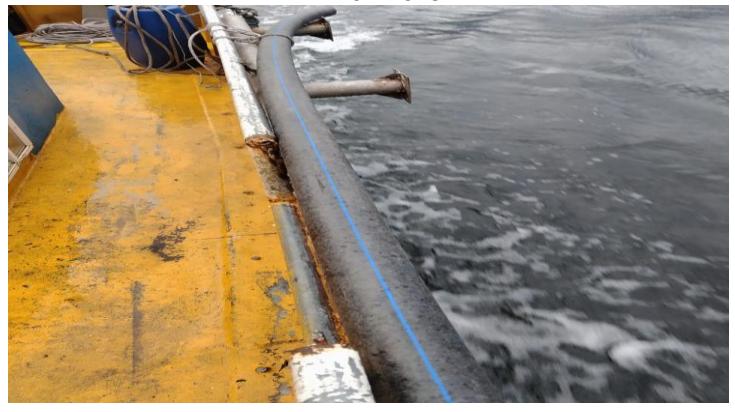
<p>Enganche Tubería HDPE en fondo</p>	<p>Tubería HDPE recuperada en superficie.</p>
<p>11-04-2025</p>

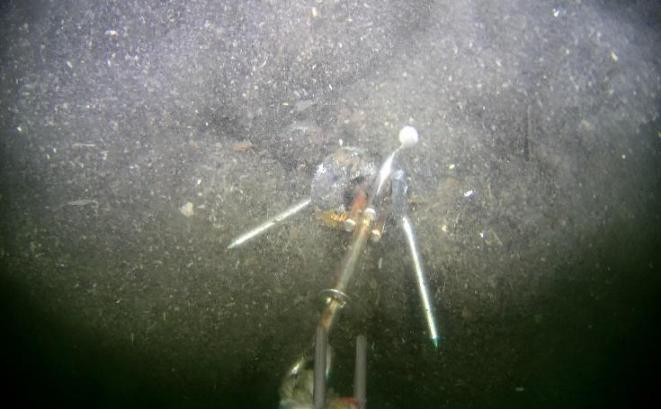
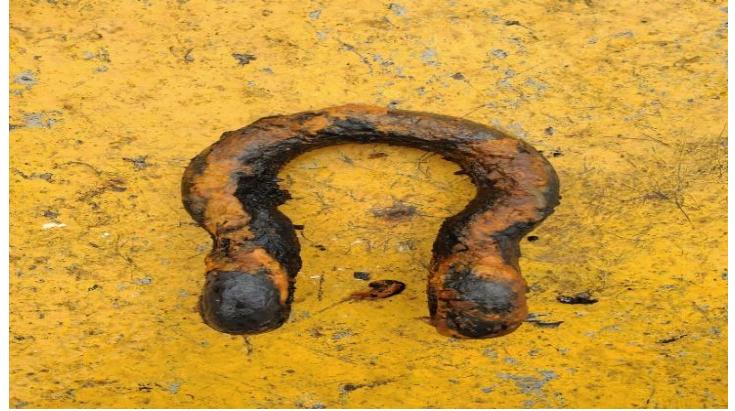
<p>Grillete enganchado en fondo</p>	<p>Grillete recuperado en superficie</p>
<p>11-04-2025</p>

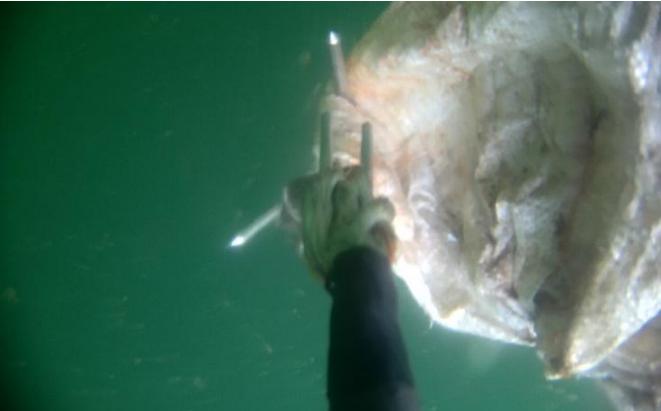
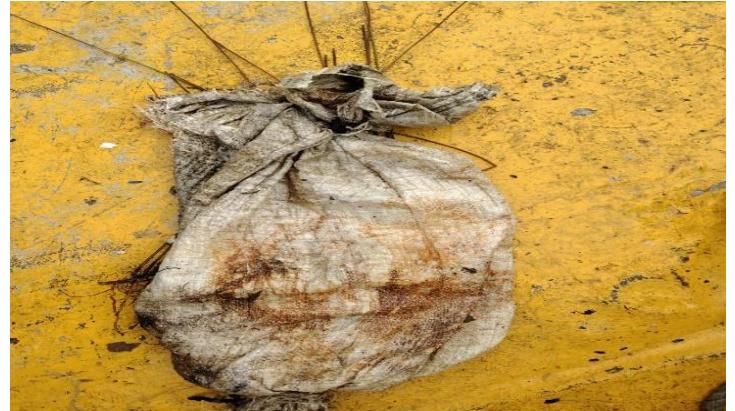
<p>Saco de Nylon enganchado en fondo</p>	<p>Saco de Nylon recuperado en superficie</p>

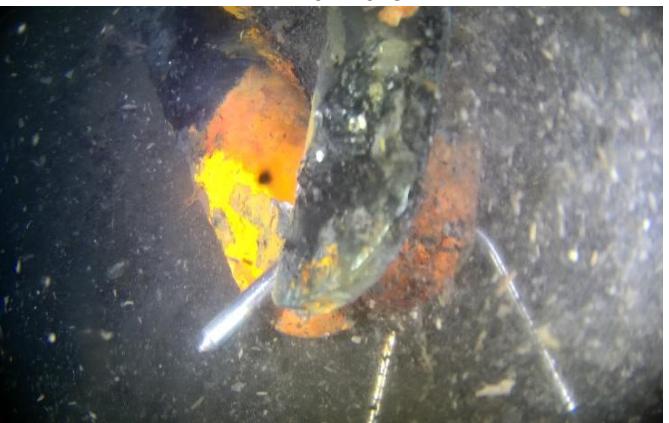
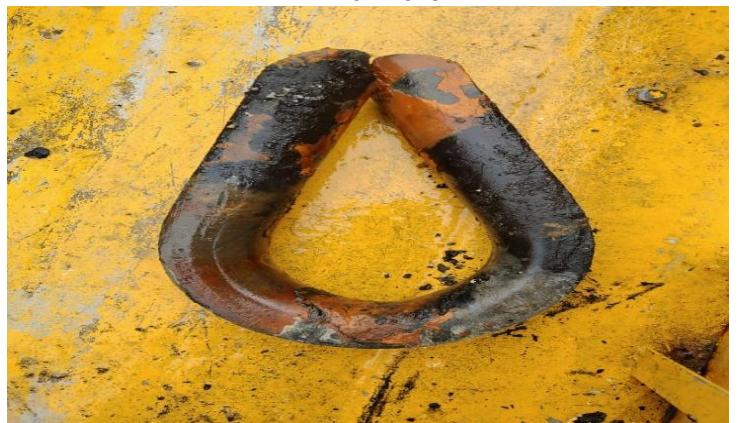
<p>Guardacabo enganche en fondo</p>	<p>Guardacabo recuperado en superficie</p>
<p>11-04-2025</p>

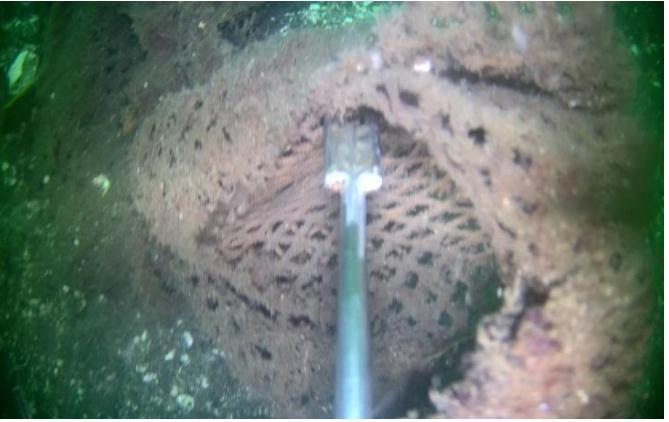
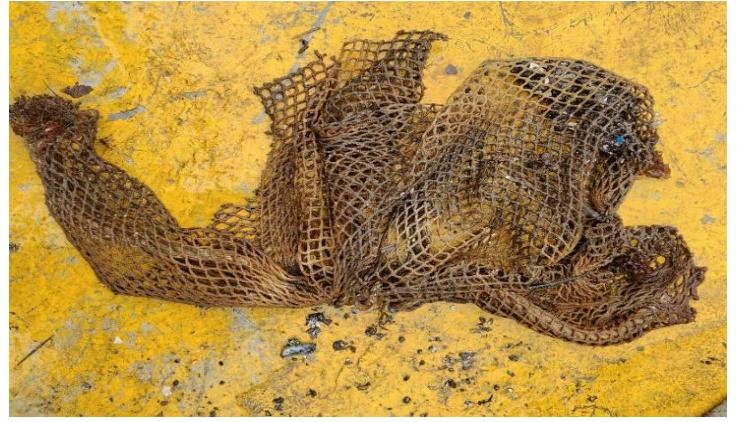
<p>Trozo de malla en fondo</p>	<p>Trozo de malla recuperado en superficie</p>
<p>14-04-2025</p>

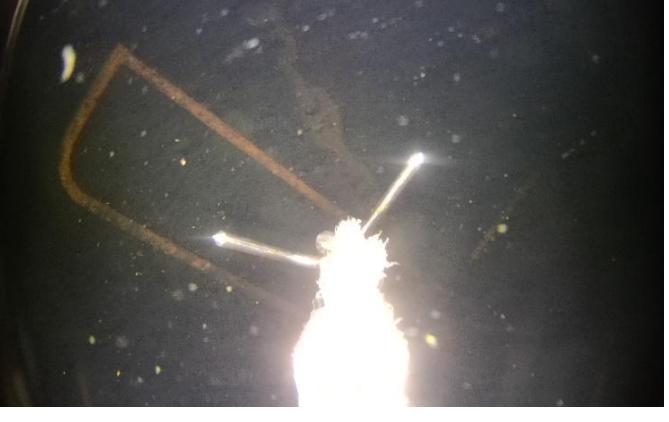
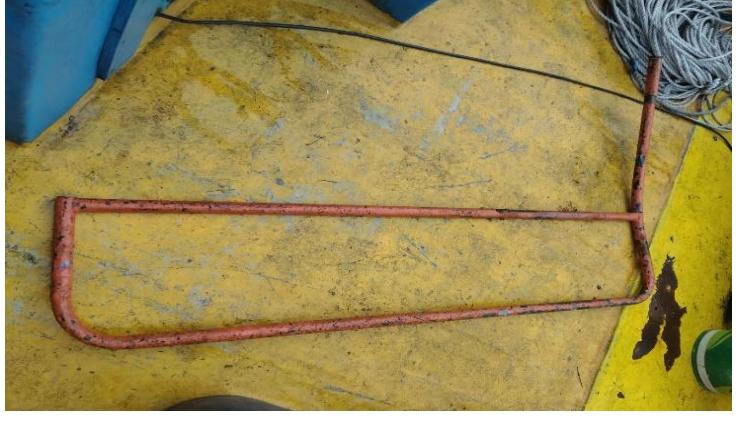
<p>Enganche Baranda de fierro</p>	<p>Baranda recuperada en superficie</p>

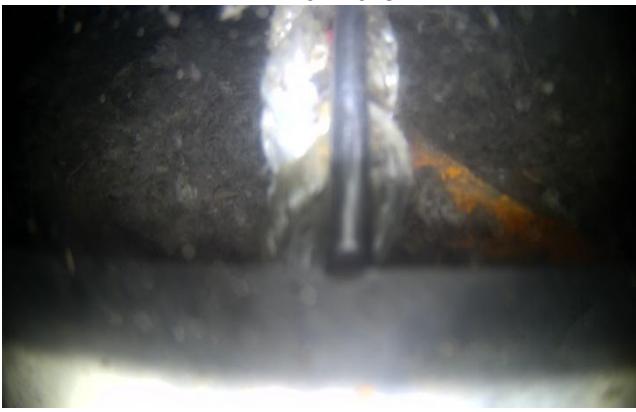
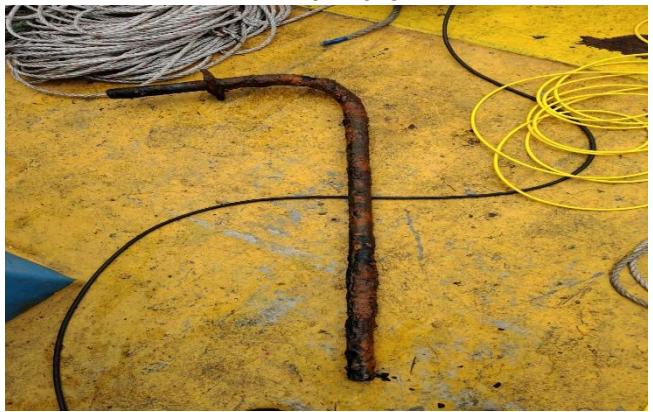
<p>Enganche Baranda en fondo</p>	<p>Baranda recuperada en superficie.</p>
<p>14-04-2025</p>

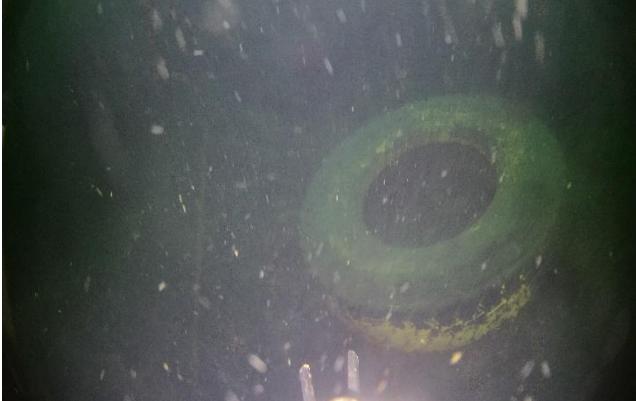
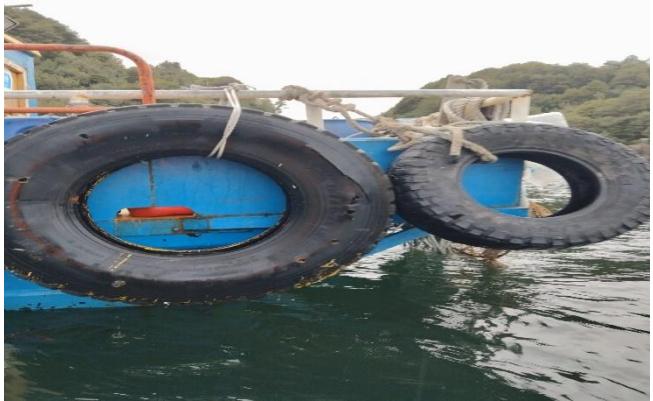
<p>Neumático en fondo</p>	<p>Neumático recuperado en superficie</p>
<p>14-04-2025</p>

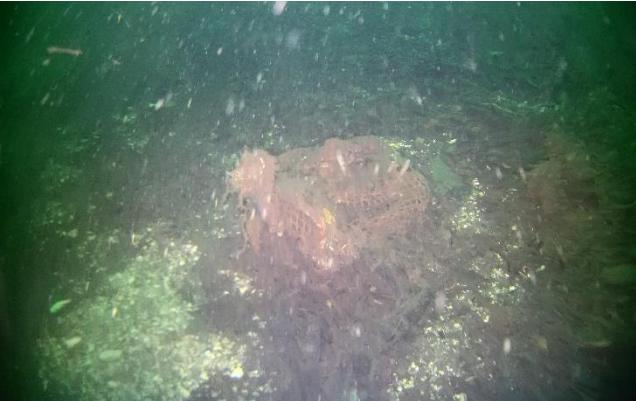
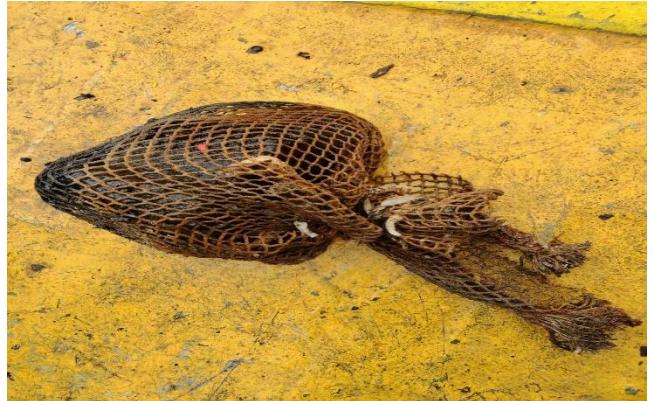
<p>Trozo de malla en fono</p>	<p>Trozo de malla recuperada en superficie</p>

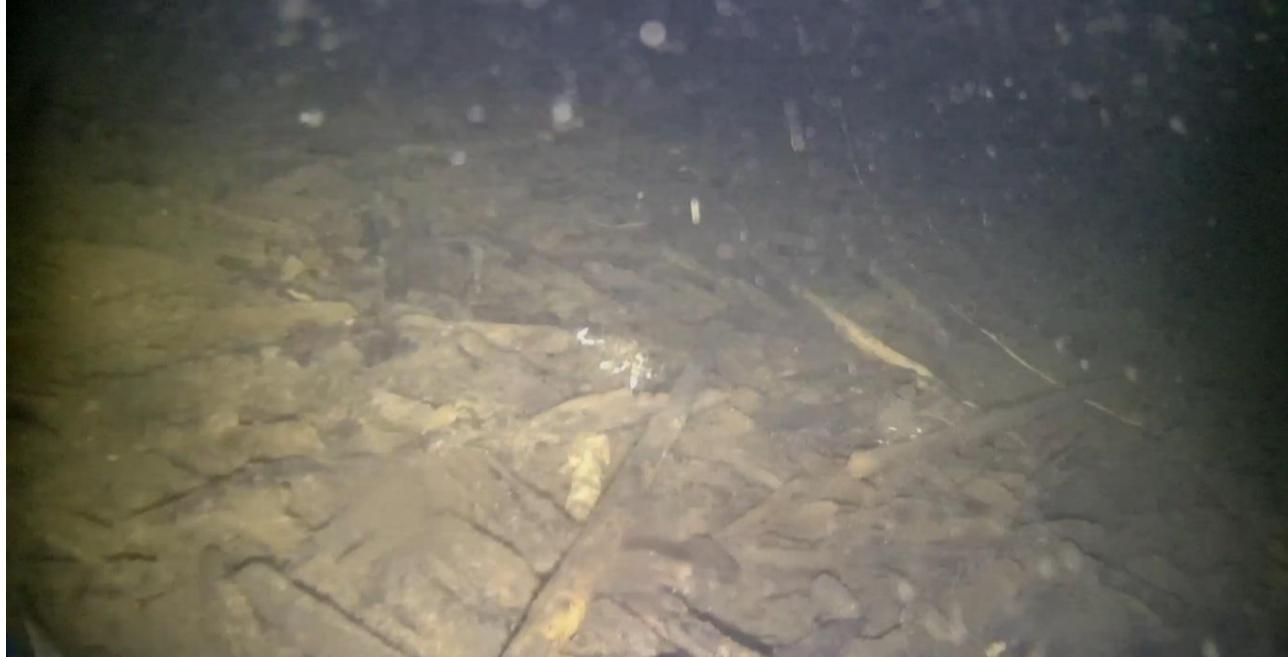
Figura 1: Sustrato de transecta 1.

Se observó un fondo duro con capa de sedimento sobre él y presencia de restos calcáreos.

No se observó presencia de basura en fondo a lo largo de toda la transecta (Figura 1).

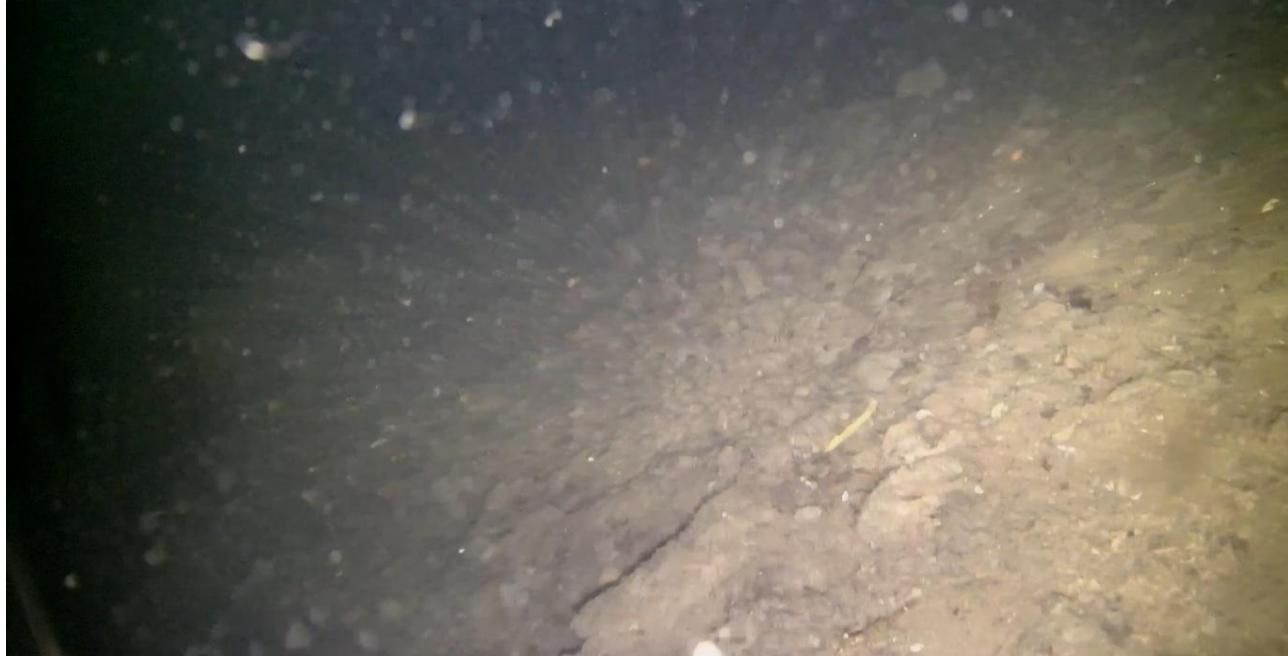
Figura 2: Sustrato de transecta 2.

Se observó un fondo duro con capa de sedimento sobre él y presencia de restos calcáreos.

No se observó presencia de basura en fondo a lo largo de toda la transecta (Figura 2).

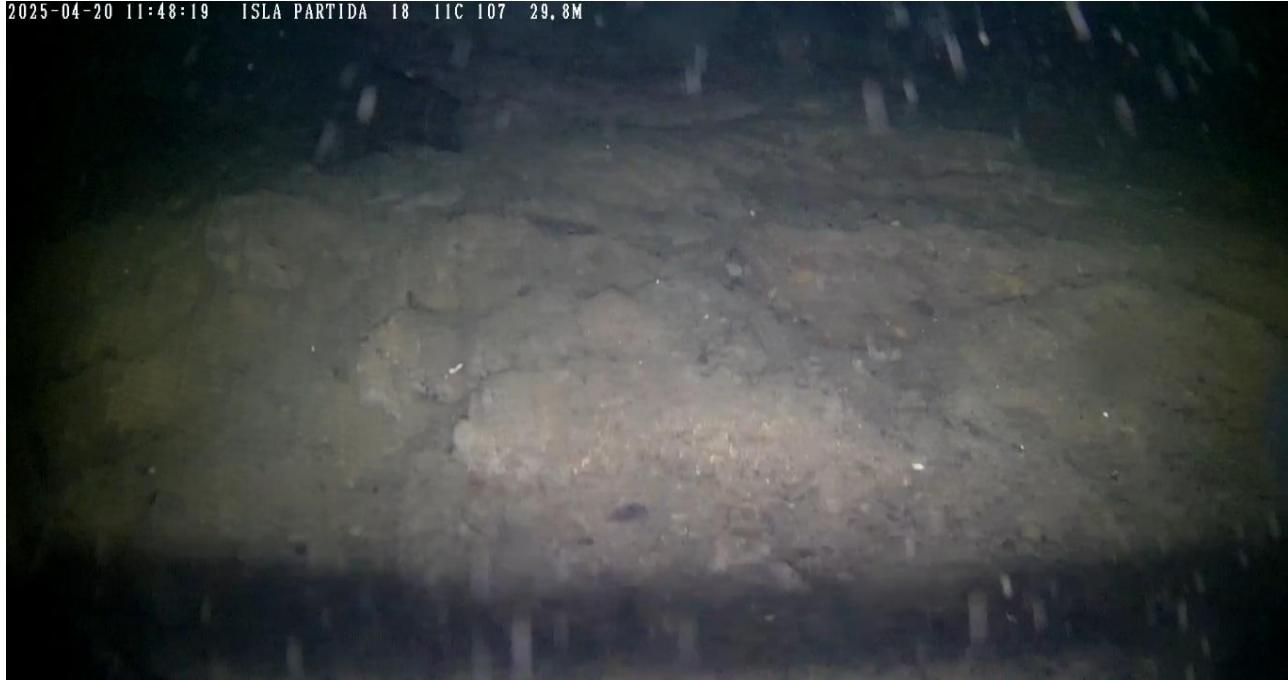
Figura 3: Sustrato de transecta 3.

Se observó un fondo duro con capa de sedimento sobre él y presencia de restos calcáreos.

No se observó presencia de basura en fondo a lo largo de toda la transecta (Figura 3).

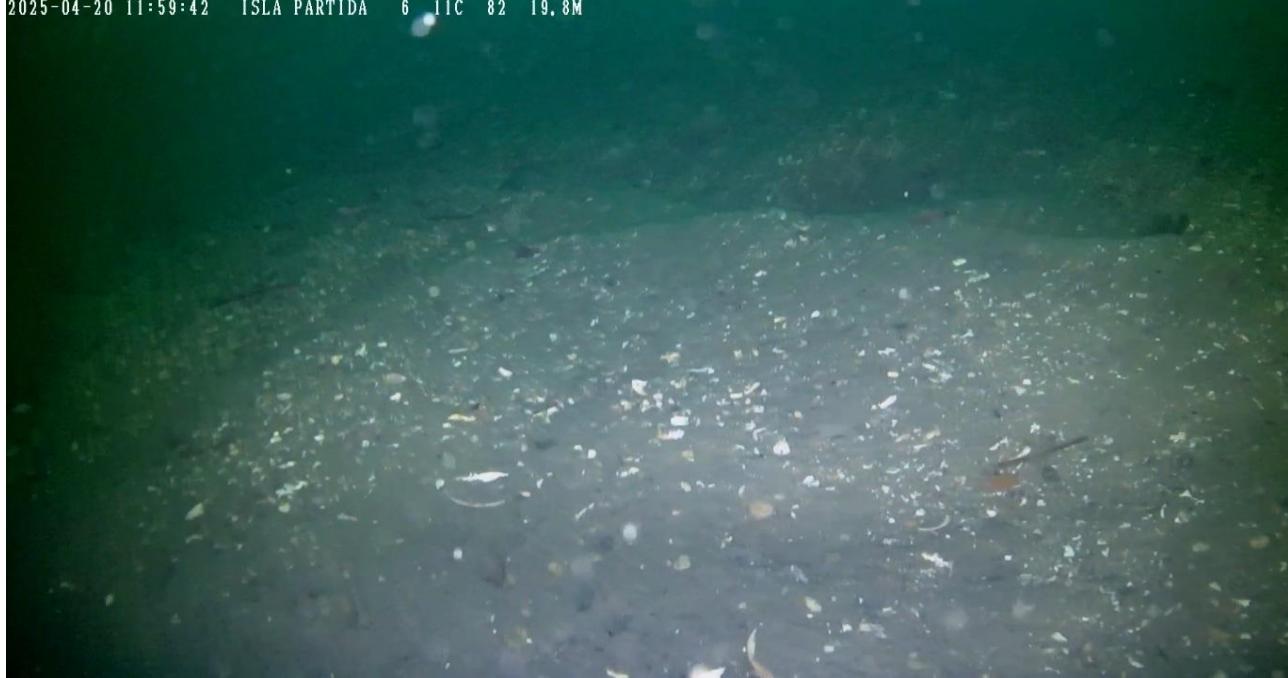
Figura 4: Sustrato de transecta 4.

Se observó un fondo duro con capa de sedimento sobre él y restos calcáreos.

No se observó presencia de basura en fondo a lo largo de toda la transecta (Figura 4).

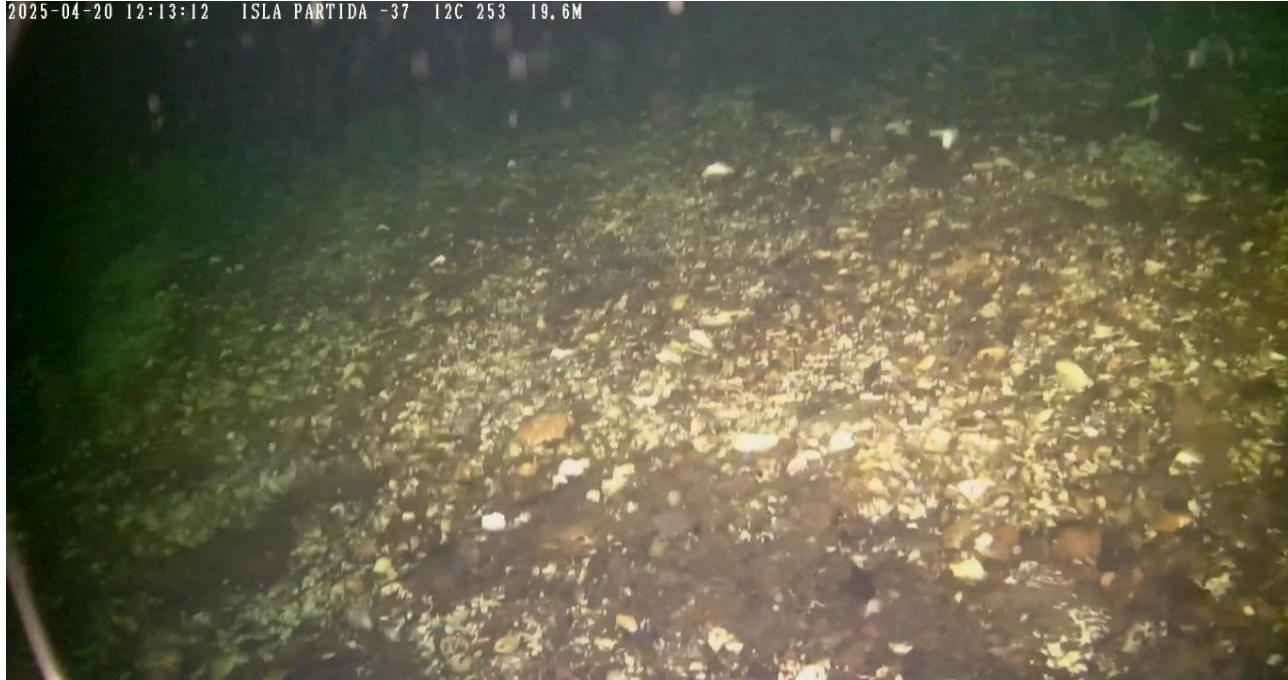
Figura 5: Sustrato de transecta 5.

Se observó un fondo duro con capa de sedimento sobre él y restos calcáreos.

No se observó presencia de basura en fondo a lo largo de toda la transecta (Figura 5).

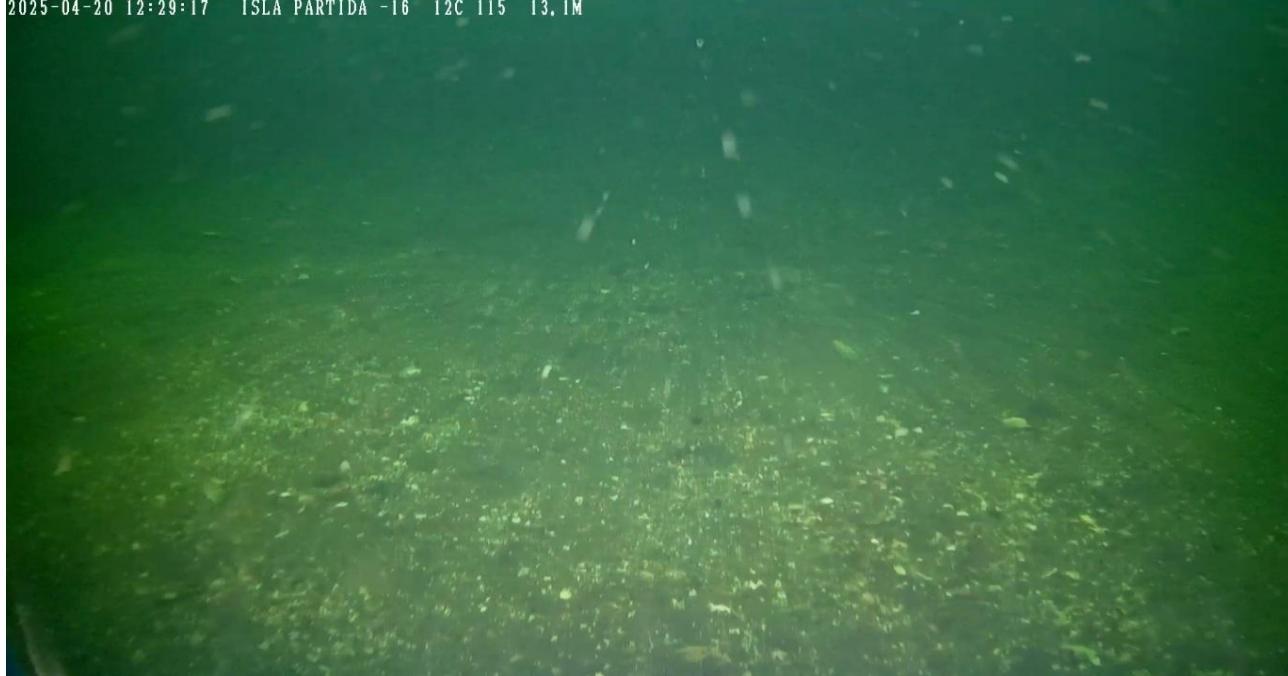
Figura 6: Sustrato de transecta 6.

Se observó un fondo duro con capa de sedimento sobre él y presencia de restos calcáreos.

No se observó presencia de basura en fondo a lo largo de toda la transecta (Figura 6).

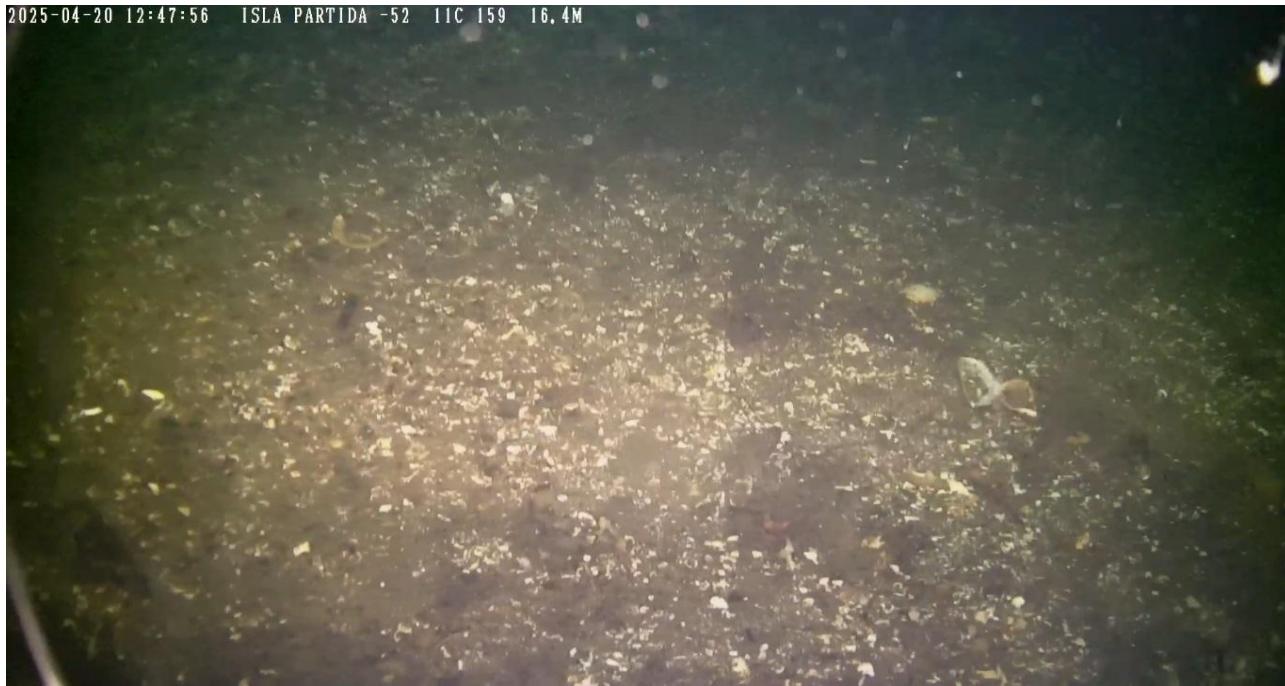
Figura 7: Sustrato de transecta 7.

Se observó un fondo duro con capa de sedimento sobre él y restos calcáreos.

No se observó presencia de basura en fondo a lo largo de toda la transecta (Figura 7).
