**Informe de evaluación de los potenciales efectos negativos
del Proyecto de Áridos Encon sobre la flora, fauna y
vegetación.**

Plan de cumplimiento Rol D-226-2024

Enero de 2025

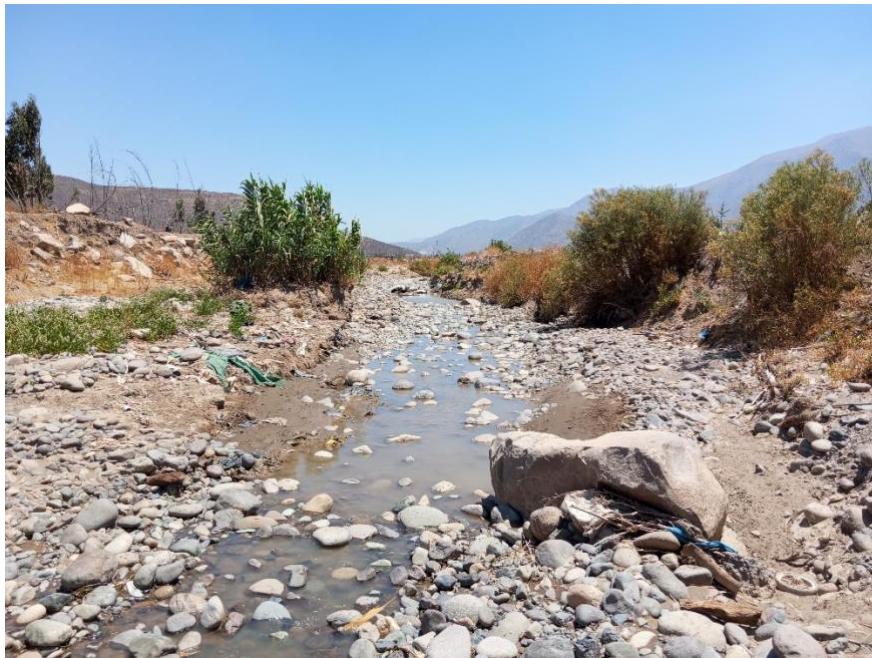
Adicionalmente, se recorrió el cauce del Estero Quilpué observándose que éste se encuentra con un poco de agua, entre 5 a 10 cm de agua superficial ver imagen N° 1 Cauce del Estero Quilpué. Existe indicio que en los meses de febrero a abril, y se activa en los meses de mayo a diciembre. El espejo de agua fue muy menor, no supera los 4 metros de ancho, por lo que se concluye que libre escurrimiento de las aguas y la flora y fauna de este sector, no se vio afectado por la actividad de Áridos Encon.

Imagen N° 1 Cauce del Estero Quilpué. Coordenadas UTM zona 19H Este: 336543.12 m E; Norte: 6376945.30 m S

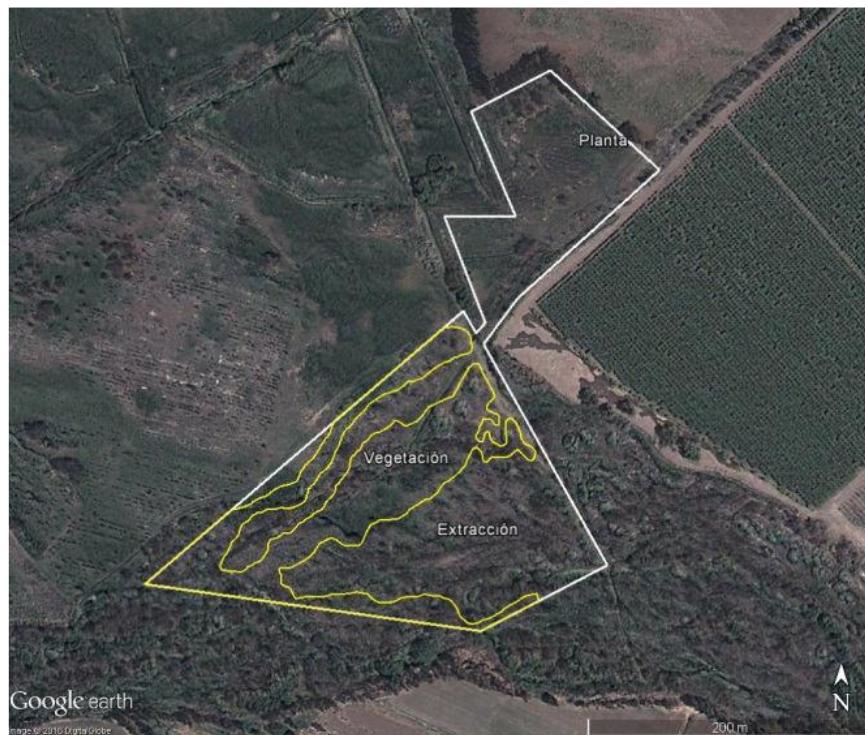
Fotografía N° 4 GoogleEarth del 19 de enero de 2012, se aprecia los efectos del incendio del 13 septiembre de 2011.

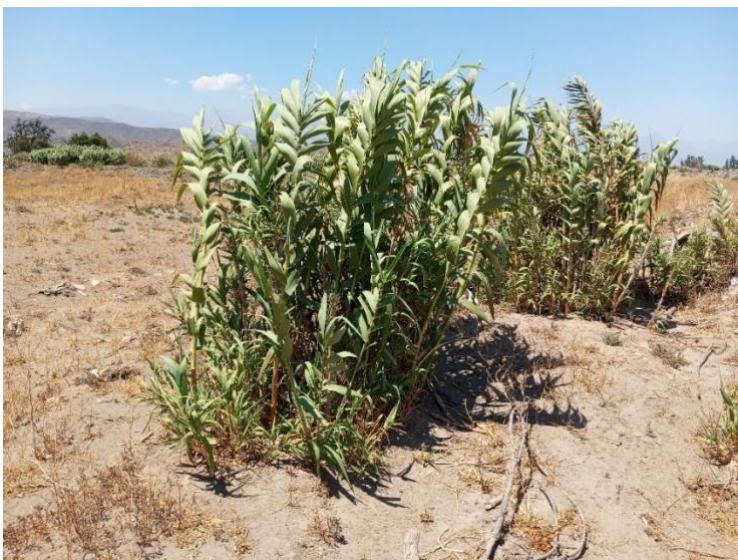
En el punto de extracción del pozo N°2 se identifica un suelo pedregoso y gravilloso, con desniveles, en el área se identifican como matorral poco denso de vegetación con la presencia de plantaciones de caña común (*Arundo donax L.*) y algunas plantas herbáceas de Brea (*Tessaria absinthoides*), Ricino (*Ricinus communis*) y Cepa de Caballo (*Xanthium spinosum*). En el recorrido no se observa avistamiento de fauna silvestre. Se observa que este pozo fue rellenado en su totalidad con material árido.

Imágenes N°2 de la vegetación presente en el Pozo N° 2, caña común (*Arundo donax L.*). Coordenadas UTM zona 19H Este: 336500.27 m E; Norte: 6377031.55 m S.

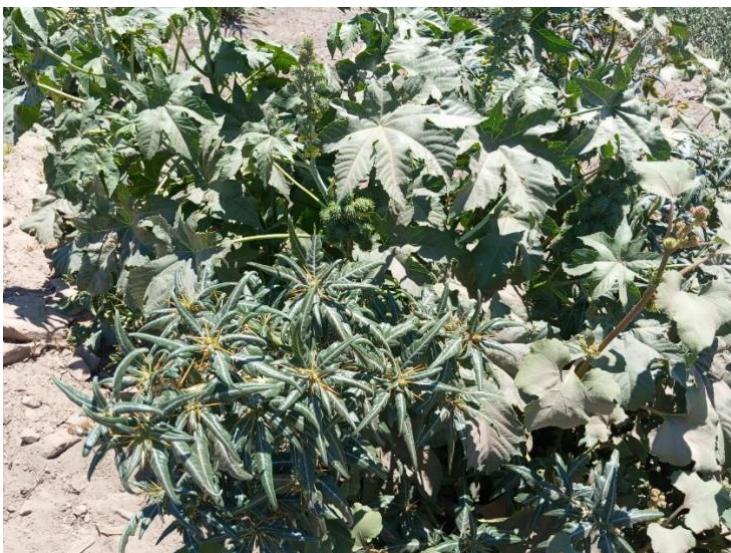
Imágenes N°3 de fecha 28 de enero de 2025, especie de Ricino (*Ricinus communis*) y Cepa de Caballo (*Xanthium spinosum*). Coordenadas UTM zona 19H Este: 336529.00 m E; Norte: 6376984.00 m S

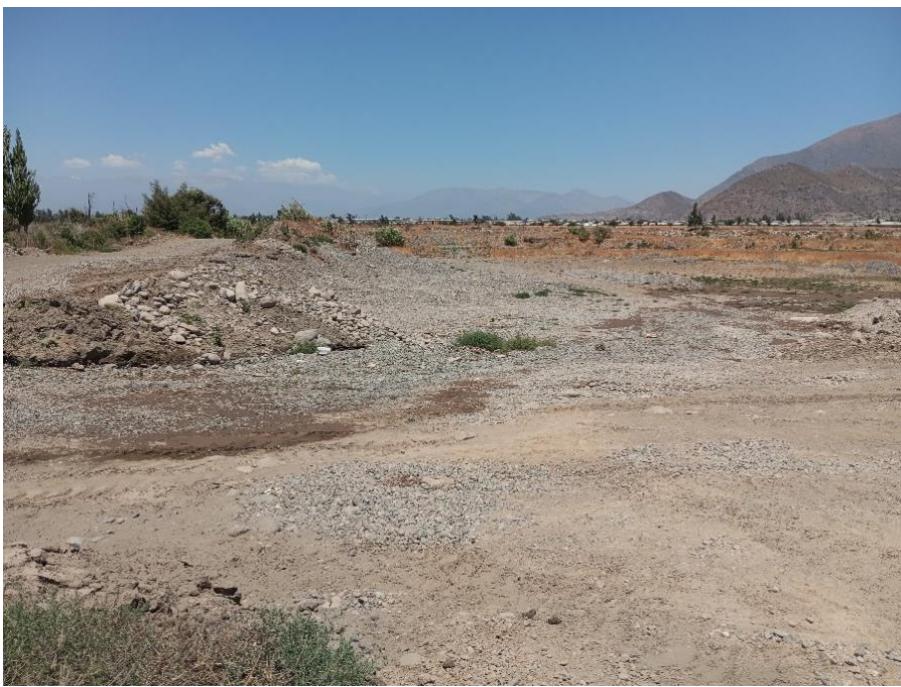
Imagen N°4 del área del pozo N°2 del día 28 de enero de 2025,
coordenadas UTM zona 19H Este: 336594.28 m E; Norte: 6377046.49 m S.

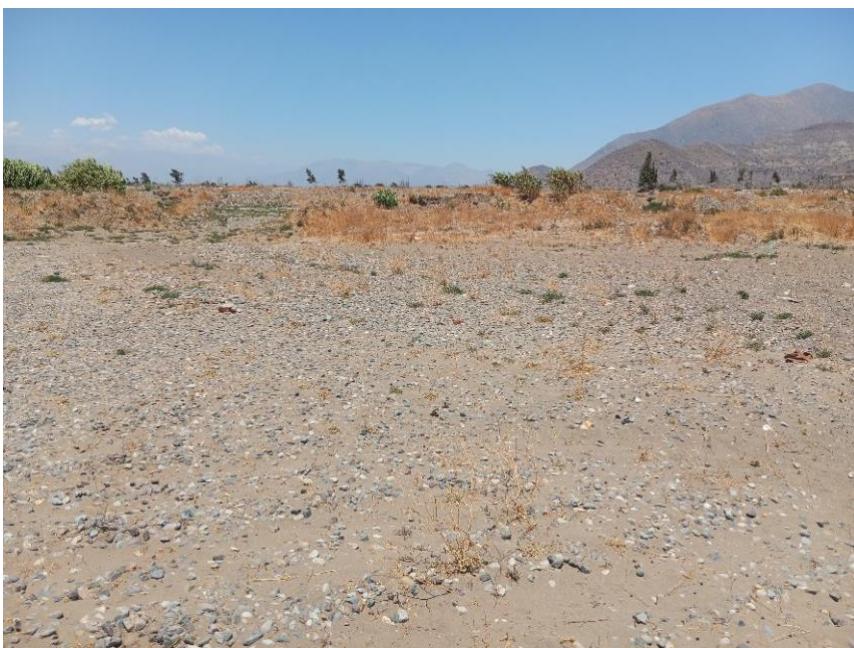
Imagen N°5 área del pozo N°2 coordenadas UTM zona 19H Este: 336549.51 m E ; Norte: 6377128.59 m S

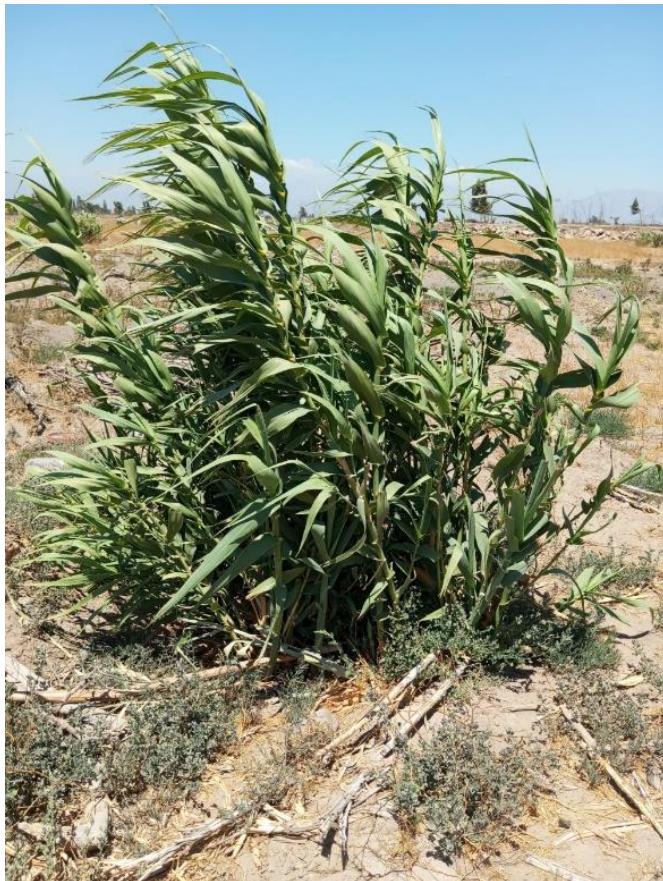
En el punto de extracción del pozo N°3 se identifica un suelo pedregoso, con rocas de diferentes tamaños, contiene mayor porcentaje de materia orgánica, lo que permite el crecimiento de algunas plantas de caña común (*Arundo donax L.*), Chamico (*Datura straminium L.*), Cepa de Caballo (*Xanthium spinosum*) y Brea (*Tessaria absinthioides*) como se aprecia en las imágenes N°6 y N°7. En el recorrido no se observa avistamiento de fauna. Se observa que este pozo fue rellenado en su totalidad con material árido.

Imágenes N°6 Área del Pozo N°3 vegetación. Coordenadas UTM zona 19H Este: 336440.93 m E; Norte: 6376991.03 m S

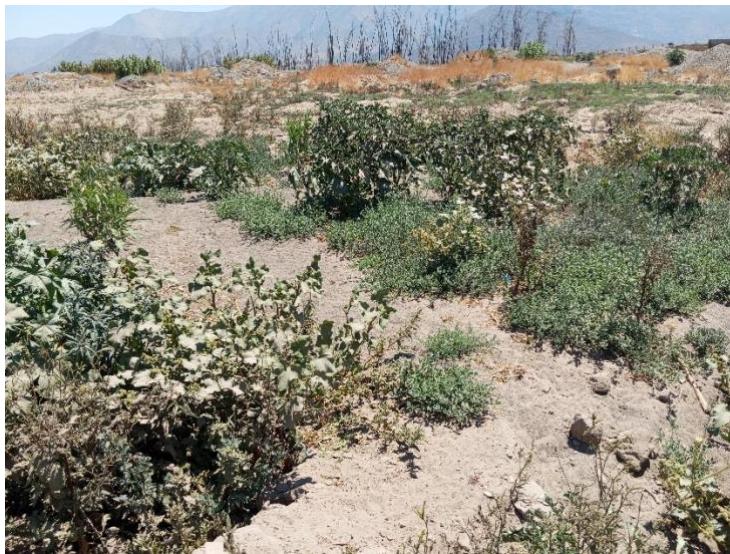
Imágenes N°7 Área del Pozo N°3 vegetación. Coordenadas UTM zona 19H Este: 336350.20 m E; Norte: 6376946.35 m S

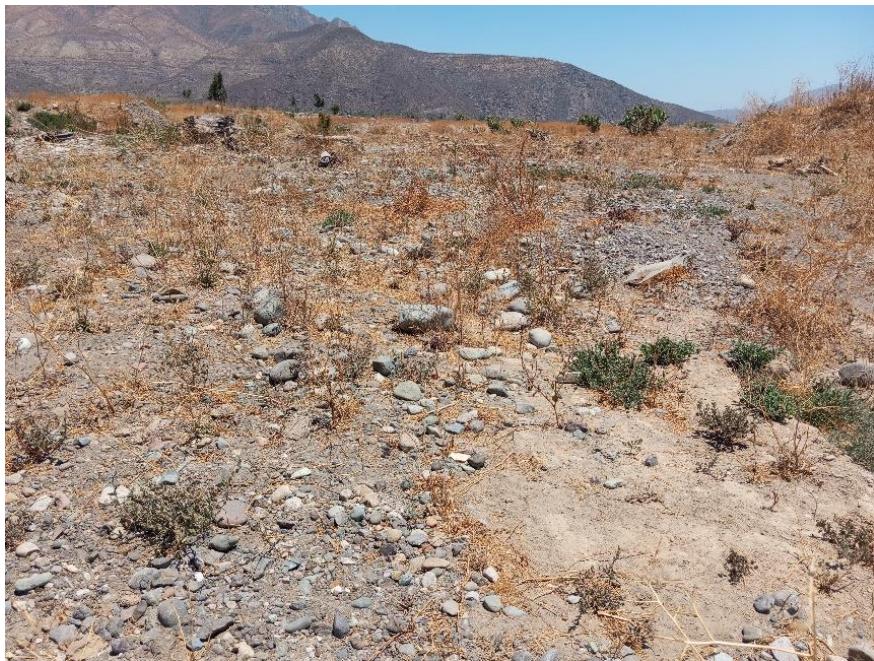
Imagen N° 10 Área del Pozo N°4 Coordenadas UTM zona 19H Este: 336187.13 m E ; Norte: 6376977.26 m S.

En el punto de extracción del pozo N°4 se identifica un sitio con mucha pedregosidad, presencia de escasa vegetación, por su bajo contenido de materia orgánica, hay poca hojarasca y no existen procesos importantes de mineralización. En el área de plantaciones de caña común (*Arundo donax L.*) y algunas plantas herbáceas de Brea (*Tessaria absinthoides*), Ricino (*Ricinus communis*), Chamico (*Datura straminium L.*) y Cepa de Caballo (*Xanthium spinosum*). En el recorrido no se observa avistamiento de fauna silvestre. Este pozo está rellenado parcialmente con material árido.

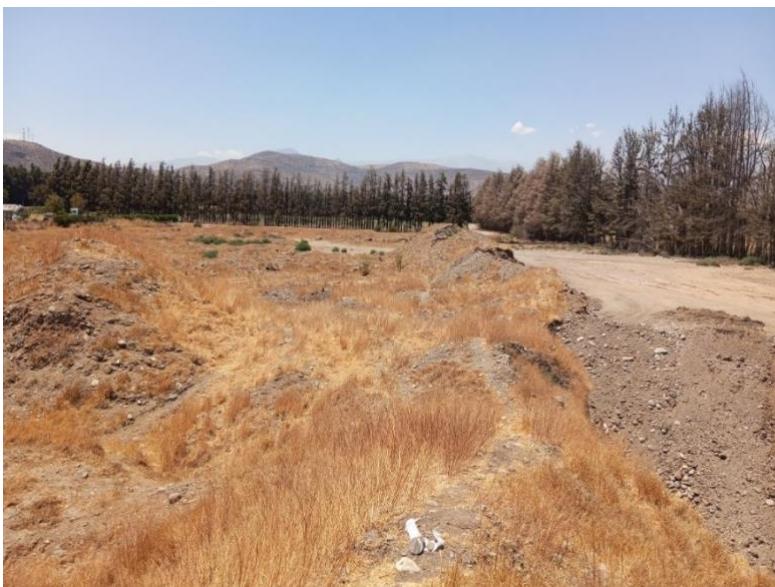
Imagen N° 12 Área del Pozo N°5 Coordenadas UTM zona 19H Este: 336558.42 m E; Norte: 6377472.59 m S

El Pozo N° 5 se encuentra sin movimientos de extracción y en proceso de relleno con material de tierra orgánica y material rocoso de diferentes tamaños. A continuación se presenta imágenes de la vegetación colindante al Pozo N°5, en donde se puede observar plantaciones de Pino Silvestre (*Pinus Sylvestris*), en el predio vecino.

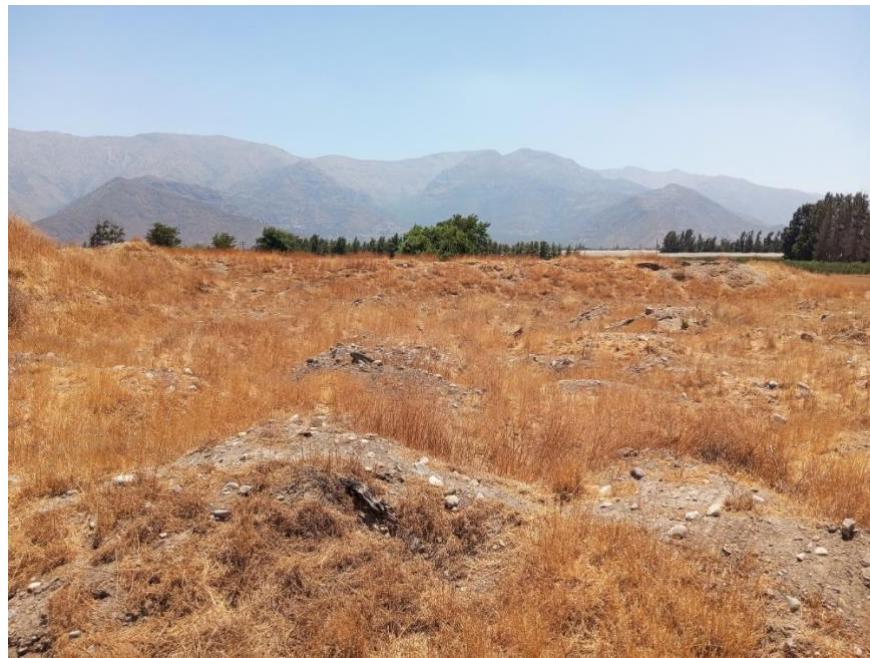
Imagen N° 13 Área del Pozo N°5 Coordenadas UTM zona 19H Este: 336522.28 m E; Norte: 6377456.86 m S. El área presenta un desnivel, se observa montículos de tierra, la superficie del predio está cubierta por hierbajos y pastos altos.

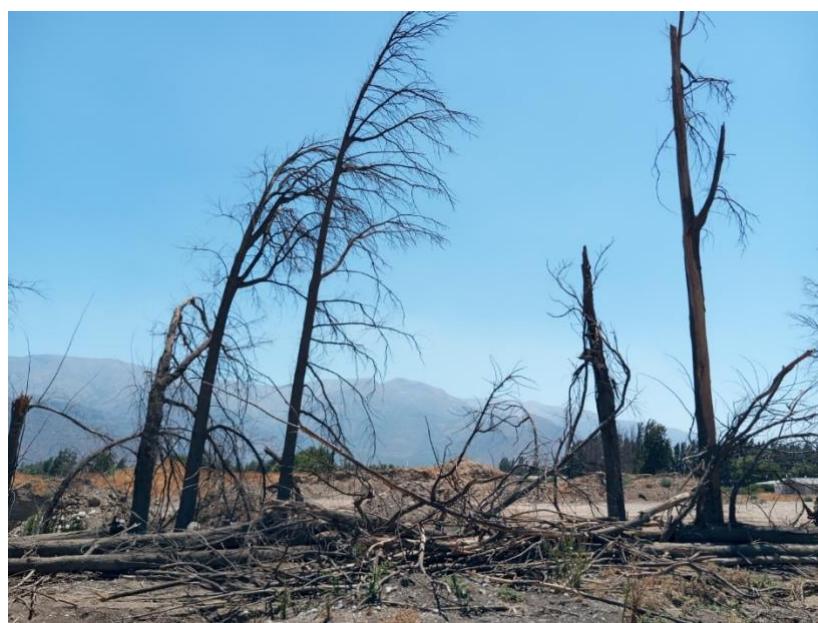
Imagen N° 14 Área del Pozo N°5 Coordenadas UTM zona 19H

Especies de Pino Silvestre afectado por el incendio sector Pozo N° 5.

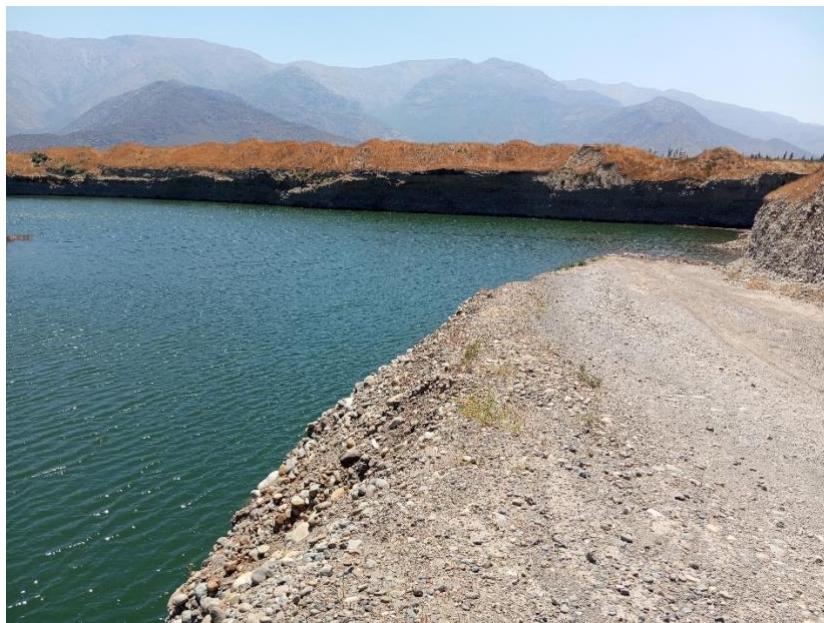
Imagen N° 15 Área del Pozo N°6. Coordenadas UTM zona 19H Este: 335809.58 m E; Norte: 6377043.94 m S

Una parte del Pozo N° 6 se encuentra cubierto de agua por la subida de las napas subterráneas como se observa en las imágenes N° 15 y N° 16. En las imágenes N° 17 Y n° 18 se observa la vegetación del predio colindante al Pozo, en donde se puede observar Eucaliptus (*Eucalyptus globulus*). Estas imágenes corresponden al sector sin agua del Pozo N° 6.
