**INFORME DE ANÁLISIS DE LOS EFECTOS AMBIENTALES SANCIONATORIO**  
**ROL D-226-2024**

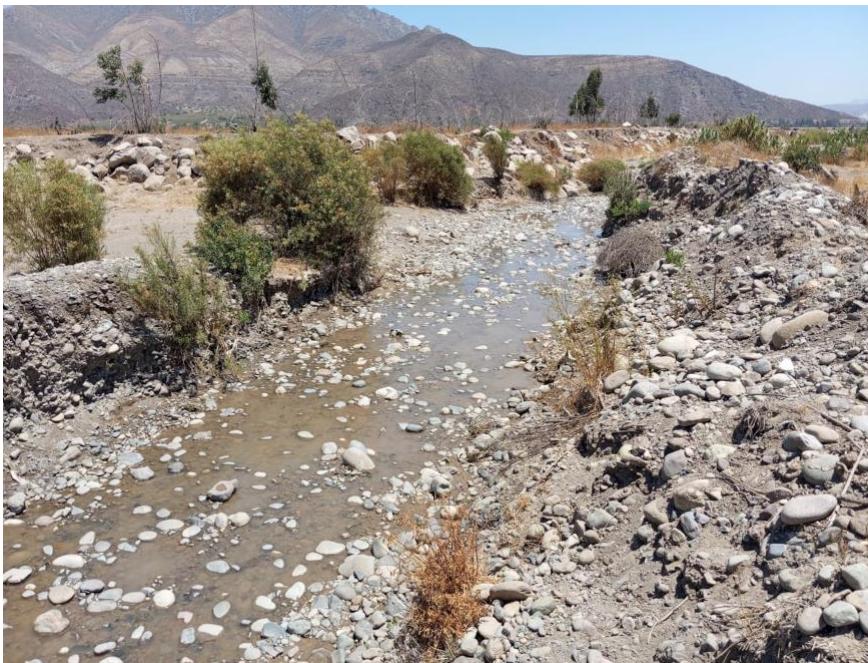
Sin embargo, durante los años 2023 y 2024 el estero volvió a tener agua desde el inicio de los deshielos. Al mes de enero de 2025, el estero Quilpué se ve la siguiente manera:

A pesar del resurgimiento del agua en el cauce del estero Quilpué, ella no llegó a tener contacto con la actividad extractiva, dado que el ancho máximo del espejo de agua no superó los 4 metros. Todo ello, se detalla en el “Informe de potenciales efectos ambientales en flora y fauna” que se acompaña a esta presentación.

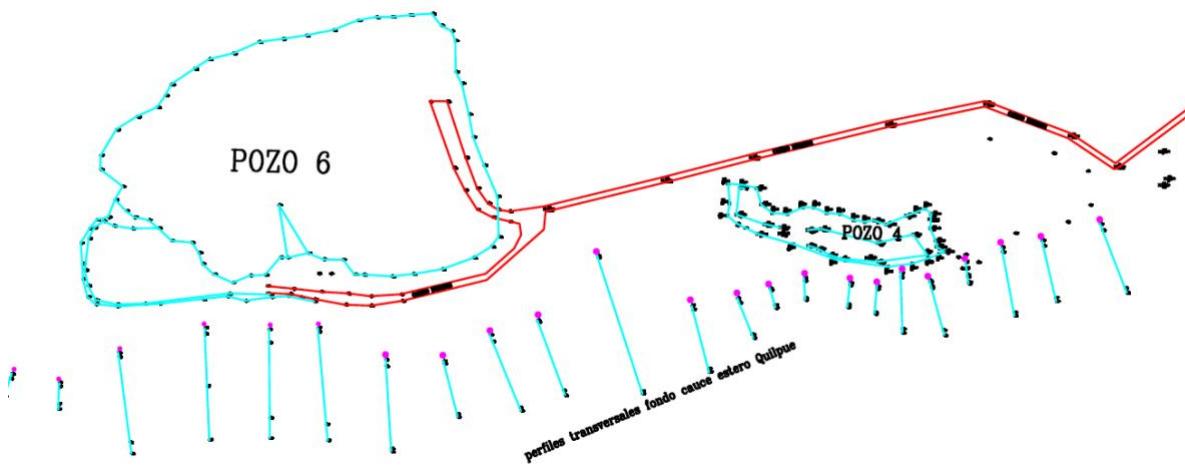
Adicionalmente, el estudio topográfico concluye que en el sector de extracción el cauce tiene un ancho que va desde los 80 a los 20 metros, tal como se aprecia en el siguiente plano:

Dada la magnitud del ancho del cauce, se concluye que las aguas de estero Quilpué que escurrieron durante algunos meses del año 2024, no tuvieron contacto con los pozos 2, 3 y 4.

Como el cuerpo de agua no alcanzó a los pozos 2, 3 y 4, no se ha producido la disminución en el arrastre de sedimentos que se plantea como hipótesis en la formulación de cargos. Sin perjuicio de lo anterior, en la DIA que se confeccionará a futuro, el eventual impacto a la sedimentación por arrastre de sólidos será analizado y formará parte de la línea de base, pero, a priori, se debe señalar que no se observa un efecto vinculado a la menor sedimentación por arrastre de sólidos.

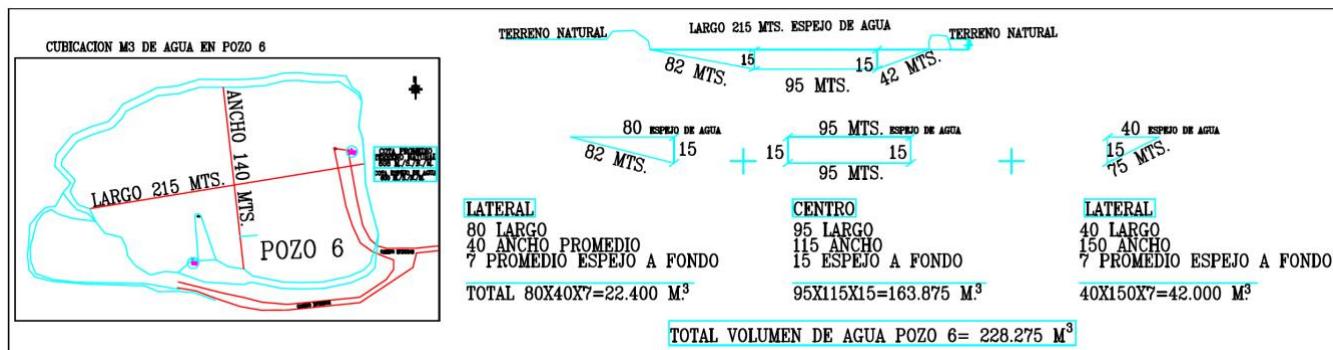
En el acta de fiscalización se observa que una parte del pozo 6 se encuentra con agua. El pozo en ese sector tenía una profundidad cercana a 15 metros, ya que por el aumento de las lluvias se produjo un aumento del nivel de la napa subterránea que hizo que este pozo quedara parcialmente cubierto de agua. Esto se gráfica en la siguiente lámina del informe topográfico:

El pozo tendría 228.275 m<sup>3</sup> de agua proveniente de la napa subterránea. Estas aguas no son utilizadas en el proceso productivo, y no reciben descargas de riles de ningún tipo. El afloramiento data del año 2023.

Para mitigar este impacto, se propone trabajar a una profundidad que no exceda los 10 metros, mejorar los taludes del pozo 6, y suspender la actividad extractiva en el sector del pozo 6 que se encuentra sin agua.

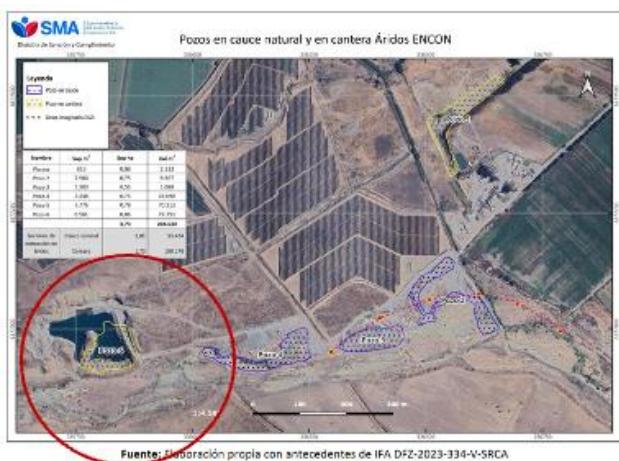
Este afloramiento consta en la formulación de cargos:
