INFORME TEATRO
CORPORACIÓN CULTURAL DE LAS CONDES

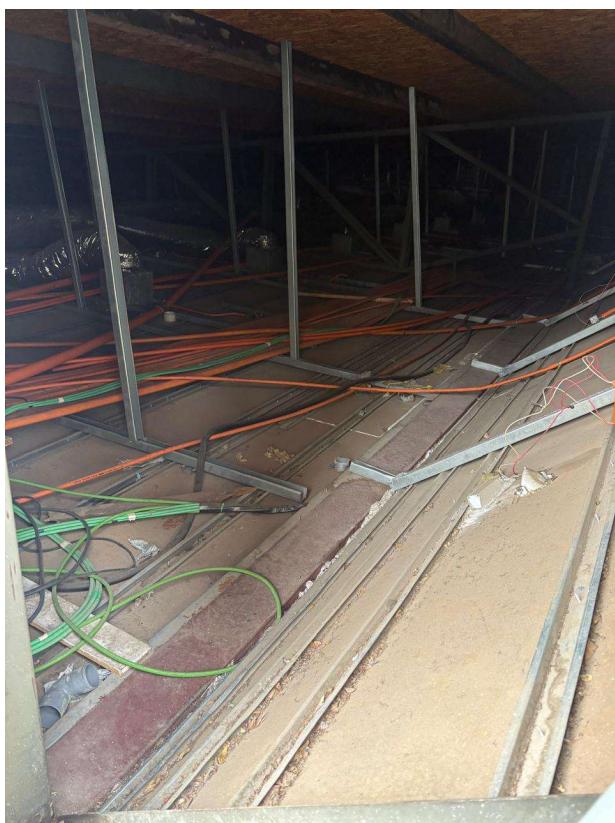
1. Fugas acústicas hacia el exterior debido a la materialidad liviana de muros y al cielo falso de MDF.
2. Ingreso de ruido exterior que interfiere en espectáculos de menor intensidad sonora.
3. Escape de sonido hacia el entretecho, que impacta la calidad interna y la convivencia con el entorno.
4. Ruido del motor ventilador, cuya canalización actual genera vibraciones y filtraciones de sonido tanto dentro de la sala como ruidos hacia los espacios circundantes.

Foto entretecho teatro.

- Entretecho y cielo: cubrir con lana mineral de alta densidad.
- Muros perimetrales: reforzar tabiques con placas acústicas y/o paneles absorbentes certificados.
- Motor ventilador y ductos: canalizar y encapsular con material aislante para reducir vibraciones y ruido.
- Revisión del cielo falso de MDF: evaluar su reemplazo o refuerzo con placas acústicas más eficientes.
- Optimización del sistema de climatización: equilibrar ventilación adecuada y reducción de ruido.
