**ACTA DE INSPECCION AMBIENTAL**  
**(FORMATO DE ACTA INSPECCIÓN GENERAL)**

1. ANTECEDENTES		
<b>1.1 Fecha de Inspección:</b> 07/08/2025.	<b>1.2 Hora de inicio:</b> 10:30	<b>1.3 Hora de término:</b> 12:20
<b>1.4 Nombre de la Unidad Fiscalizable:</b> Morrompulli.	<b>1.5 Estado operacional de la Unidad Fiscalizable:</b> Fase de operación.	
<b>1.6 Ubicación de la Unidad Fiscalizable:</b> Sector Morrompulli Ruta T-60 km 24 desde Valdivia.	<b>Comuna:</b> Valdivia.	<b>Región:</b> Los Ríos.
<b>1.7 Titular de la Unidad Fiscalizable:</b> Ilustre Municipalidad de Valdivia.	<b>Domicilio:</b> Independencia #455, Valdivia.	
<b>RUT o RUN:</b> 69.200.100-1.	<b>Teléfono:</b> [REDACTED]	<b>Correo electrónico:</b> [REDACTED]
<b>1.8 Representante Legal de la Unidad Fiscalizable:</b> Carla Amtmann Fecci.	<b>Domicilio:</b> Independencia #455, Valdivia.	
<b>RUT o RUN:</b> [REDACTED]	<b>Teléfono:</b> [REDACTED]	<b>Correo electrónico:</b> [REDACTED]
<b>1.9 Encargado o Responsable de la Unidad Fiscalizable:</b> Alex Poveda Casanova.	<b>Domicilio:</b> Sector Morrompulli Ruta T-60 km 24 desde Valdivia.

- Ejecución de Medidas Urgentes y Transitorias.

- Resolución Exenta N°1910 de fecha 09 de octubre de 202

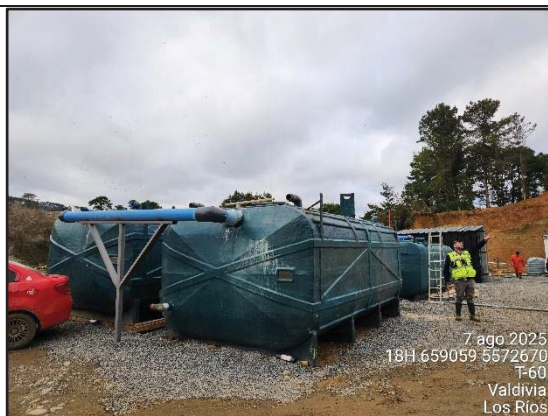
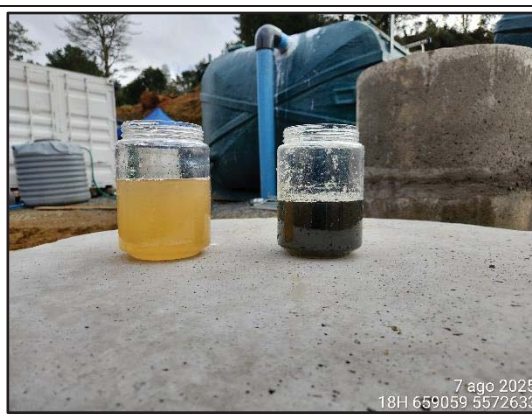
<b>Fotografía 1.</b>	<b>Fecha:</b> 07.08.2025.	<b>Fotografía 2.</b>	<b>Fecha:</b> 07.08.2025.
<b>Coordenadas UTM DATUM WGS84 18S</b>	<b>Norte:</b> 5.572.670. <b>Este:</b> 659.059.	<b>Coordenadas UTM DATUM WGS84 18S</b>	<b>Norte:</b> 5.572.633. <b>Este:</b> 659.059.
<b>Descripción del medio de prueba:</b> Planta de Tratamiento Primario de Lixiviados, donde se observa en la imagen los estanques destinados al tratamiento del lixiviado con peróxido.		<b>Descripción del medio de prueba:</b> Comparativa del lixiviado tratado (efluente/izquierda) y lixiviado sin tratamiento (derecha).

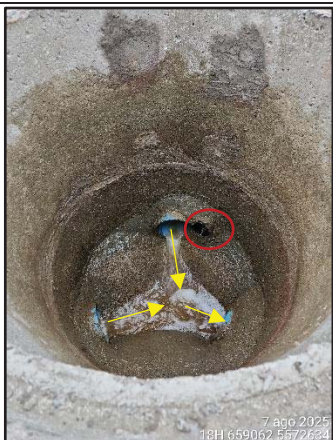
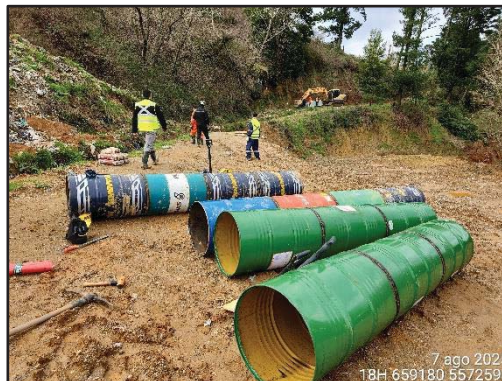
<b>Fotografía 3.</b>	<b>Fecha:</b> 07.08.2025.		<b>Fotografía 4.</b>	<b>Fecha:</b> 07.08.2025.	
<b>Coordenadas UTM DATUM WGS84 18S</b>	<b>Norte:</b> 5.572.634.	<b>Este:</b> 659.062.	<b>Coordenadas UTM DATUM WGS84 18S</b>	<b>Norte:</b> 5.572.590.	<b>Este:</b> 659.180.
<b>Descripción del medio de prueba:</b> Cámara donde convergen las conducciones de los Estanques N°6 y N°7 del efluente, así como también la conducción de lixiviados sin tratamiento (polígono rojo).			<b>Descripción del medio de prueba:</b> Tuberías que serán utilizadas para canalizar los lixiviados, por 42 metros aproximados. La tubería debiese iniciar su tramo donde se ubica la excavadora y finalizar con la descarga en la propia laguna.
