ACTA DE INSPECCION AMBIENTAL **(FORMATO DE ACTA INSPECCIÓN GENERAL)**

1. ANTECEDENTES		
1.1 Fecha de Inspección: 02/09/2025.	1.2 Hora de inicio: 10:00	1.3 Hora de término: 14:20
1.4 Nombre de la Unidad Fiscalizable: Morrompulli.	1.5 Estado operacional de la Unidad Fiscalizable: Fase de operación.

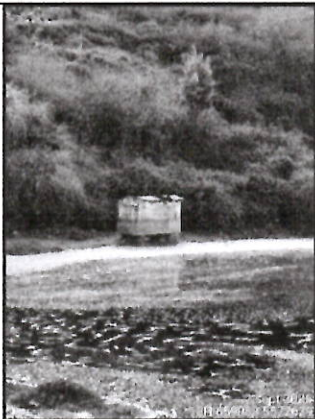
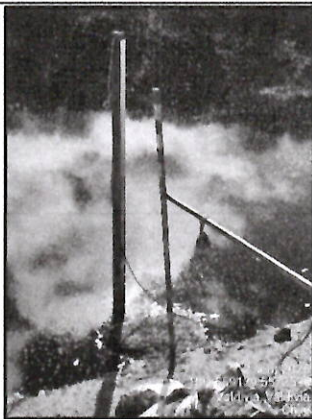
- Se constató que el nivel del espejo de lixiviados ha disminuido considerablemente al interior de la laguna. Esto se refleja tanto en la sala de bombas (indicador histórico del nivel de la laguna) como en las regletas. En este sentido, se constató que la regleta blanca marca un nivel aproximado de 270 centímetros, mientras que la regleta antigua (rojo y blanco) se registró un nivel aproximado de 40 centímetros.

Fotografía 1.		Fotografía 2.			
Coordenadas UTM DATUM WGS84 18S		Coordenadas UTM DATUM WGS84 18S			
Fecha: 02.09.2025.		Fecha: 02.09.2025.			
Norte: 5.572.629.		Norte: 5.572.596.		Este: 659.129.	
Este: 659.068.		Este: 659.129.			
Descripción del medio de prueba: Sala de bombas descubierta de lixiviados que denota la disminución del volumen acumulado en la laguna.			Descripción del medio de prueba: Regleta blanca marca un nivel aproximado de 270 centímetros, mientras que la regleta antigua (rojo y blanco) posee un valor aproximado de 40 centímetros.

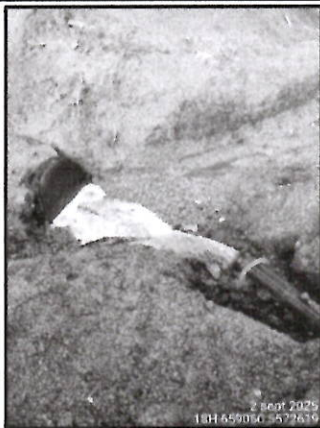
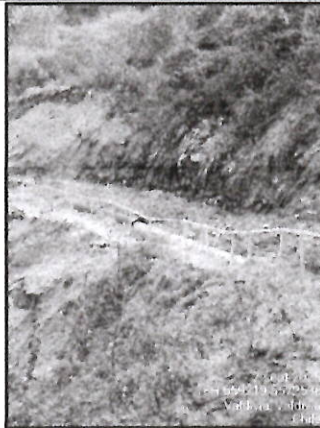
- En lo que respecta al antiespumante, el Sr. Orrego informo que, debido a los ajustes realizado a la planta, se estaban generando espumas que terminaban en el estero El Mosco, y por ello la determinación de utilizar antiespumante. También, a modo de reducir más la generación de espumas, se instalaron mallas para captar espumas en tres zonas de la quebrada que conecta con el estero El Mosco. Con la implementación del antiespumante y las mallas de contención de espumas, su generación se reduce en un 95%. Según lo indicado por el Sr. Orrego, se proyecta la entubación completa de la descarga del efluente hasta el estero El Mosco.

- Se constató la implementación de la tubería en canal de lixiviados y la inhabilitación de la obra de aliviadero.
- Unos metros más arriba, se constató la implementación de la canaleta parshall, la cual registra la velocidad, altura y caudal de los lixiviados. Dichos registros se pueden apreciar de forma instantánea el datalogger instalado a un costado de la canaleta y en una pantalla de monitoreo en la planta. El caudal pasante al momento de la inspección fue de 4 L/s. Al respecto, el Sr. Gonzalo Orrego Silva, Operador de Planta, informó que los días de lluvia el caudal puede llegar a registrar alrededor de 80 L/s, alcanzando máximos cercanos a los 400 L/s.

Fotografía 3.		Fotografía 4.			
Coordenadas UTM DATUM WGS84 18S		Coordenadas UTM DATUM WGS84 18S			
Fecha: 02.09.2025.		Fecha: 02.09.2025.			
Norte: 5.572.619.		Norte: 5.572.538.		Este: 659.219.	
Este: 659.060.		Este: 659.219.			
Descripción del medio de prueba: Descarga del efluente. Se observa la implementación de una malla para captar las espumas generadas en el proceso de tratamiento.			Descripción del medio de prueba: Se observa la implementación de la tubería en el canal de lixiviados. También se observa que en la actualidad no existe obra de aliviadero en el lugar.
