ANEXO TÉCNICO MEDIDAS DE MITIGACIÓN RUIDO PLANTA MASISA MAPAL

Con fecha 26 de mayo de 2022, funcionarios de la Superintendencia de Medio Ambiente (en adelante SMA), realizaron una fiscalización en la Planta Masisa Mapal, ubicada en la comuna de San Pedro de la Paz, Región del Bío-Bio. Lo anterior a propósito de una denuncia formulada por un ciudadano ante el organismo.

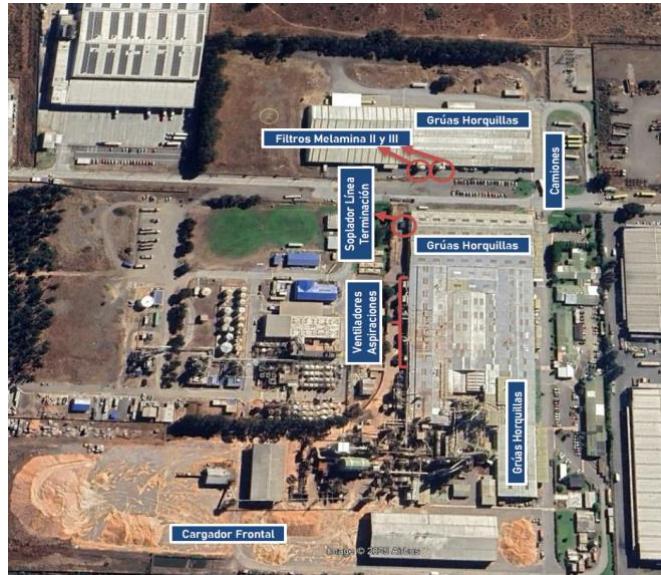
Imagen N°2 Plano Simple Emisores Ruido Planta Masisa Mapal

Con motivo de la fiscalización efectuada por la SMA, Masisa realizó una evaluación de los puntos de emisión de ruido asociadas al establecimiento Planta Masisa Mapal. La imagen N°2 representa los puntos identificados y que corresponden a los puntos informados en el Programa de Cumplimiento

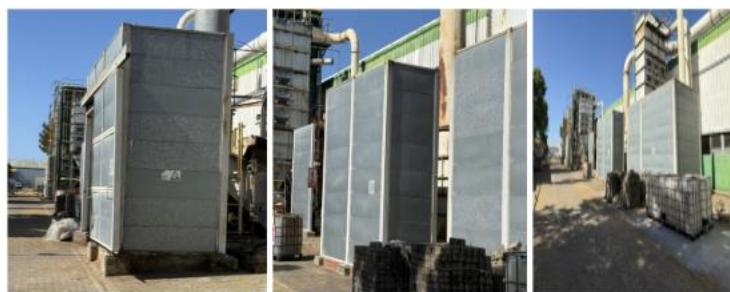
Imagen N°3. Encapsulamiento Ventiladores de aspiraciones de Nave Productos Terminados y bodega de producción.

Al momento de la fiscalización, la Planta Masisa Mapal contaba con medidas de encapsulamiento de los 6 ventiladores de aspiraciones ubicados en costado de Nave Productos Terminados y bodega de producción

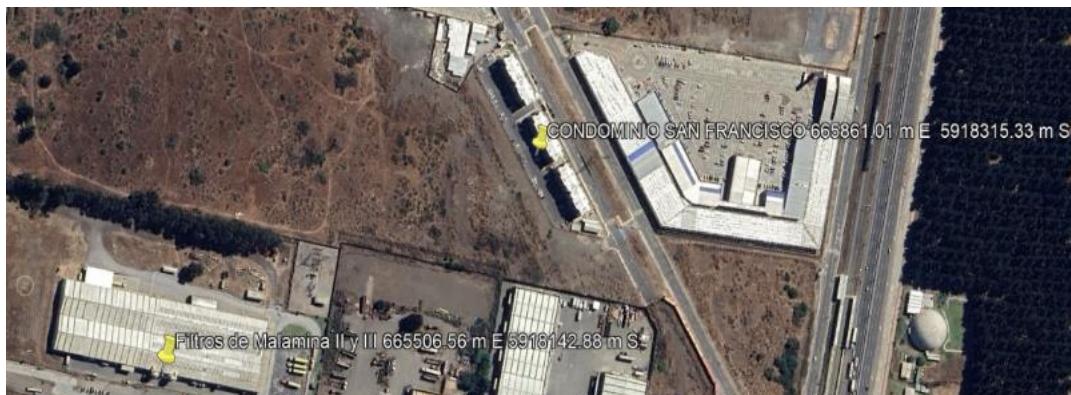
Imagen N°5 Posición relativa Filtros de Aire Línea Melamina-Domicilio Denuncia

A partir del diagnóstico acústico realizado en terreno, se determinó que los filtros de aire de las Líneas 2 y 3 corresponden a una de las fuentes de ruido ubicadas en el exterior de las naves de la planta, que mas cerca se ubica de los receptores cercanos. Desarrollando esta idea, es posible señalar que la sección superior del filtro sobresale por sobre la nave de melamina, quedando expuesta de manera directa hacia el receptor evaluado. Esta condición genera una **línea de visión directa, sin obstáculos**, lo que favorece una propagación directa del ruido y, en consecuencia, un aporte significativo en el nivel de ruido registrado en el receptor. Las imágenes N°5 y N°6 dan cuenta de lo indicado.

Considerando lo anterior, se definió como medida prioritaria el **revestimiento de la superficie expuesta de los filtros**, con el objetivo de disminuir su nivel de potencia sonora y atenuar la emisión directa hacia el receptor señalado. La incorporación de un revestimiento absorbente/aislante permite controlar el ruido en la zona de mayor influencia sobre el receptor, reduciendo de manera efectiva su contribución y orientando el cumplimiento de los límites establecidos por la normativa ambiental vigente. La medida descrita complementó la aislación con espuma acústica y encapsulamiento en la parte baja de los filtros, al nivel de los ventiladores, y que había sido implementada en forma previa por Masisa.

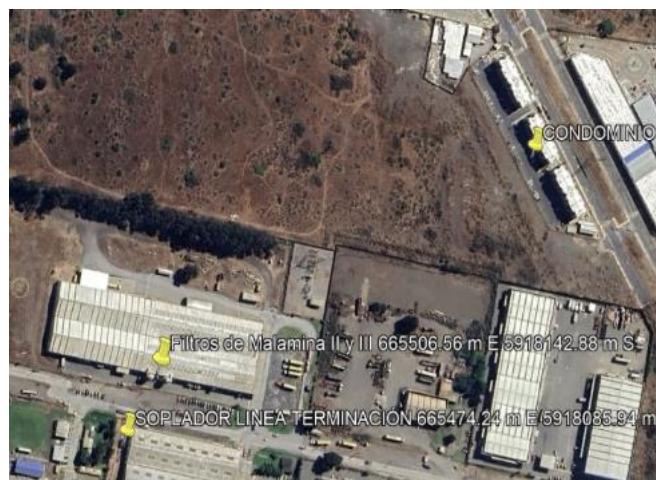
Imagen N°10. Posición relativa Soplador de Polvo -Domicilio Denuncia

Adicionalmente, se evaluó el comportamiento acústico del **soplador de polvo de terminación**, el cual se encuentra ubicado al exterior de las instalaciones. Debido a la proximidad del equipo al Domicilio Denuncia, presenta una incidencia relevante en los niveles sonoros observados en el receptor.

Para mitigar este impacto, se implementó una **barrera acústica perimetral** que rodea completamente la fuente de ruido. En las obras de aislación se utilizaron paneles acústicos de Isolamento acústico Rw 35 dB. La medida se concentró en esta parte del proceso, al tratarse del único componente exterior de la nave. La solución permite **interrumpir la propagación directa del sonido**, generando una atenuación por difracción y disminuyendo el nivel de presión sonora que alcanza el receptor. La configuración envolvente de la barrera se definió con el fin de maximizar la eficiencia de control, considerando la geometría de la fuente y las condiciones de propagación en campo libre. La Imagen N°13 grafica las medidas adoptadas.

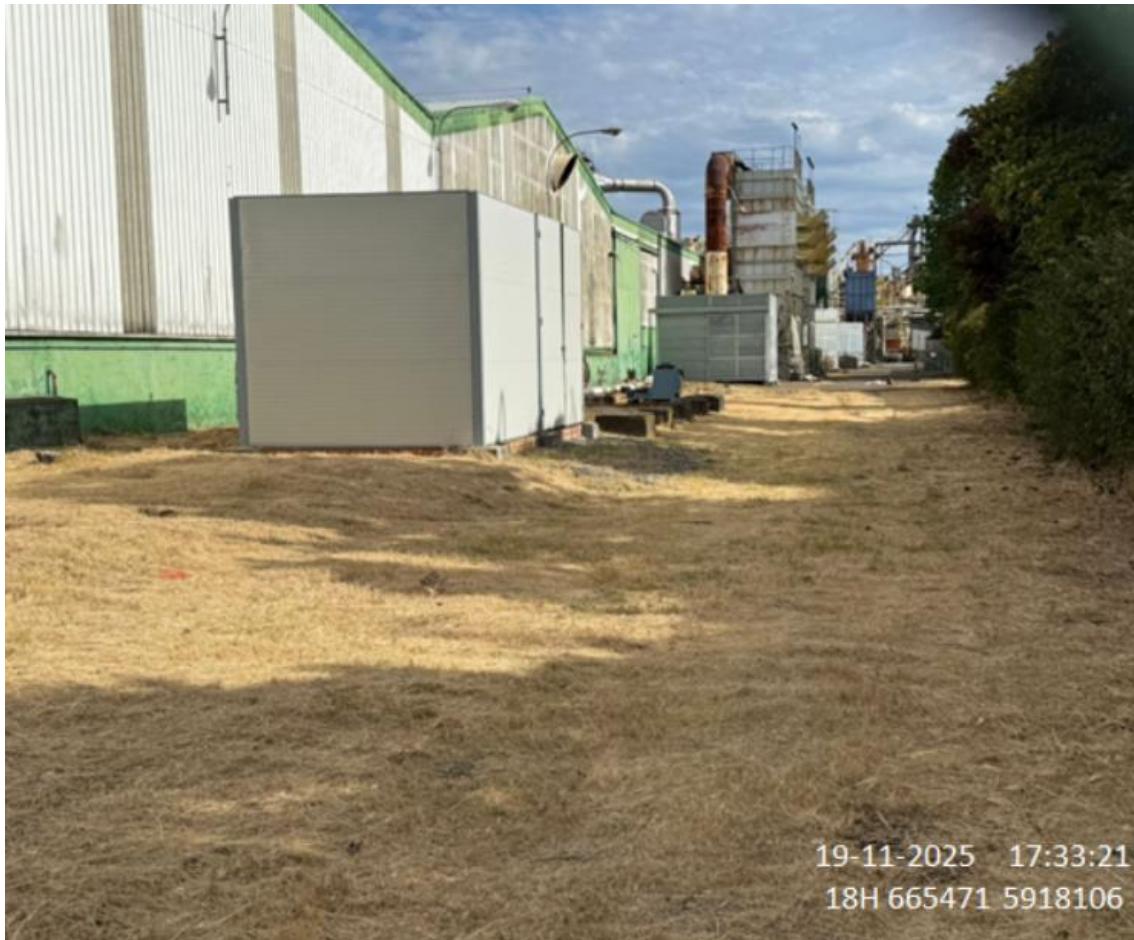
Imagen N°14. Situación soplador de polvo luego de medidas de mitigación acústica,
Fechada y con coordenadas.

La imagen N°14, ilustra la situación del soplador de polvo de melamina al 19 de noviembre de 2025, una vez implementada las medidas de aislación acústica adoptadas por Masisa

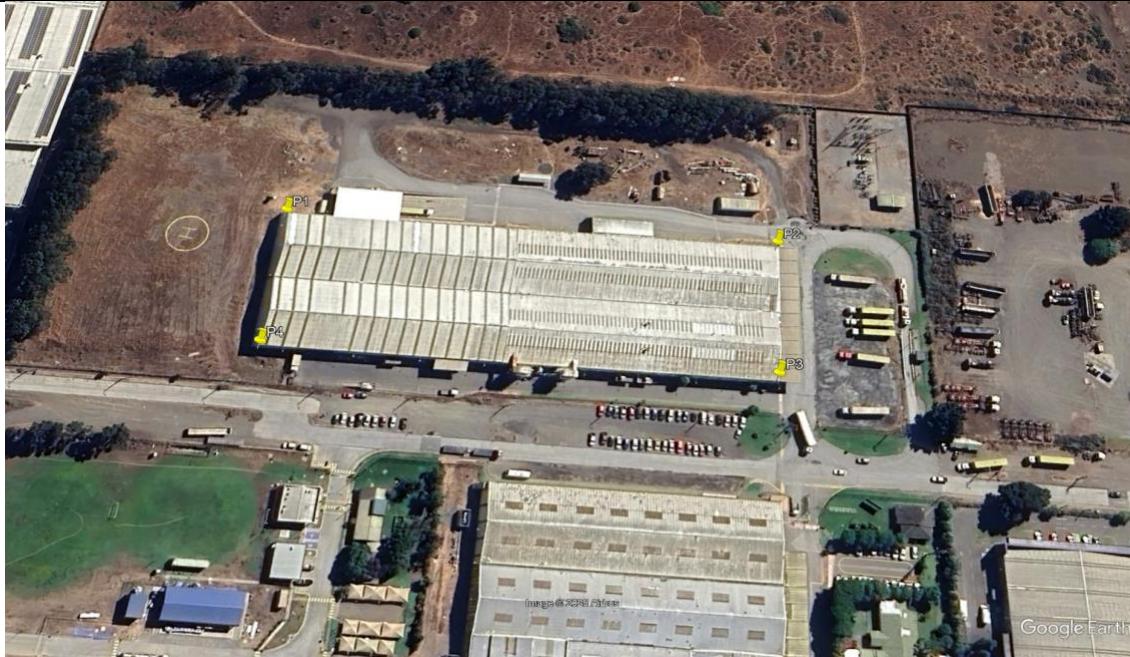
Imagen N°16 Área Aplicación Protocolo Ruido Nocturno Masisa
Coordenadas Nave Melamina -Lógistica

En el contexto antes descrito, el Domicilio del Denunciante se ubica en las inmediaciones de la Nave Melamina-Logística de Planta Masisa Mapal. En el recinto existe la romana donde se pesan todos los camiones que entran y salen del establecimiento (estimados en 60 camiones/día). Adicionalmente, en el recinto se efectúan labores de descarga y carga de productos terminados y materias primas propias del proceso de melamina. Todas las actividades antes descritas se ejecutan en el exterior del establecimiento.

Para mitigar las molestias asociadas a las actividades descritas, se propone la elaboración de un protocolo que regule las actividades que se realicen en la planta **durante el horario nocturno** (desde las 21:00 am hasta las 07:00 am). El Protocolo se aplicará al sector Nave Melamina-Logística Planta Masisa Mapal, según se ilustra en la imagen N°16.
