De: [REDACTED]  
Enviado: jueves, 4 de diciembre de 2025 11:10  
Para: Oficina De Partes <oficinadepartes@sma.gob.cl>  
Cc: Cristofer Rufatt Nuñez <cristofer.rufatt@sma.gob.cl>; Nicolás Toro Rojas <nicolás.toro@sma.gob.cl>  
Asunto: Fwd: Comentarios al Plan de Cumplimiento RCA 077/2010

## COMENTARIOS A LA METODOLOGÍA DE LEVANTAMIENTO TOPOGRÁFICO

## MÁS VALE PEDIR PERDÓN QUE PEDIR PERMISO

## **MEDICIÓN DE LA PROFUNDIDAD DEL SUELO EN EL SECTOR DE LA LÍNEA ELÉCTRICA**

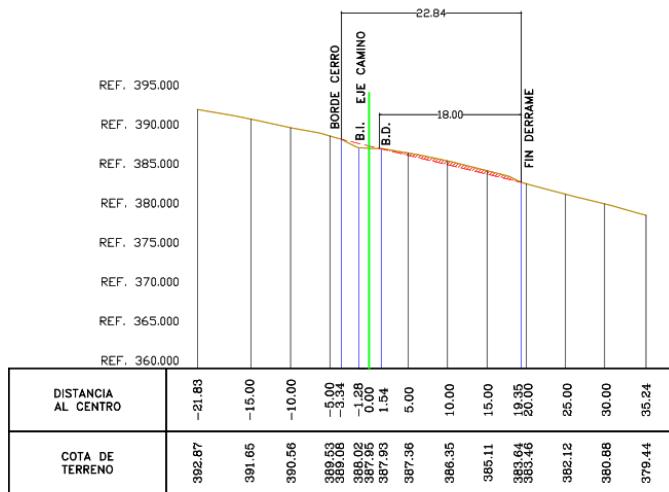
A modo de ejemplo se muestra un perfil levantado el año 2021 desde el borde del cerro hasta el fin del derrame de uno de los “botaderos” utilizados por PEEA durante la construcción que tenía a esa fecha 23 metros en su proyección horizontal.
