PLAN DE CUMPLIMIENTO, PROCEDIMIENTO SANCIONATORIO ROL F-023-2020

LIPESED S.A.

**REGISTRO FOTOGRAFICO LIPESED, MAYO 2020.**

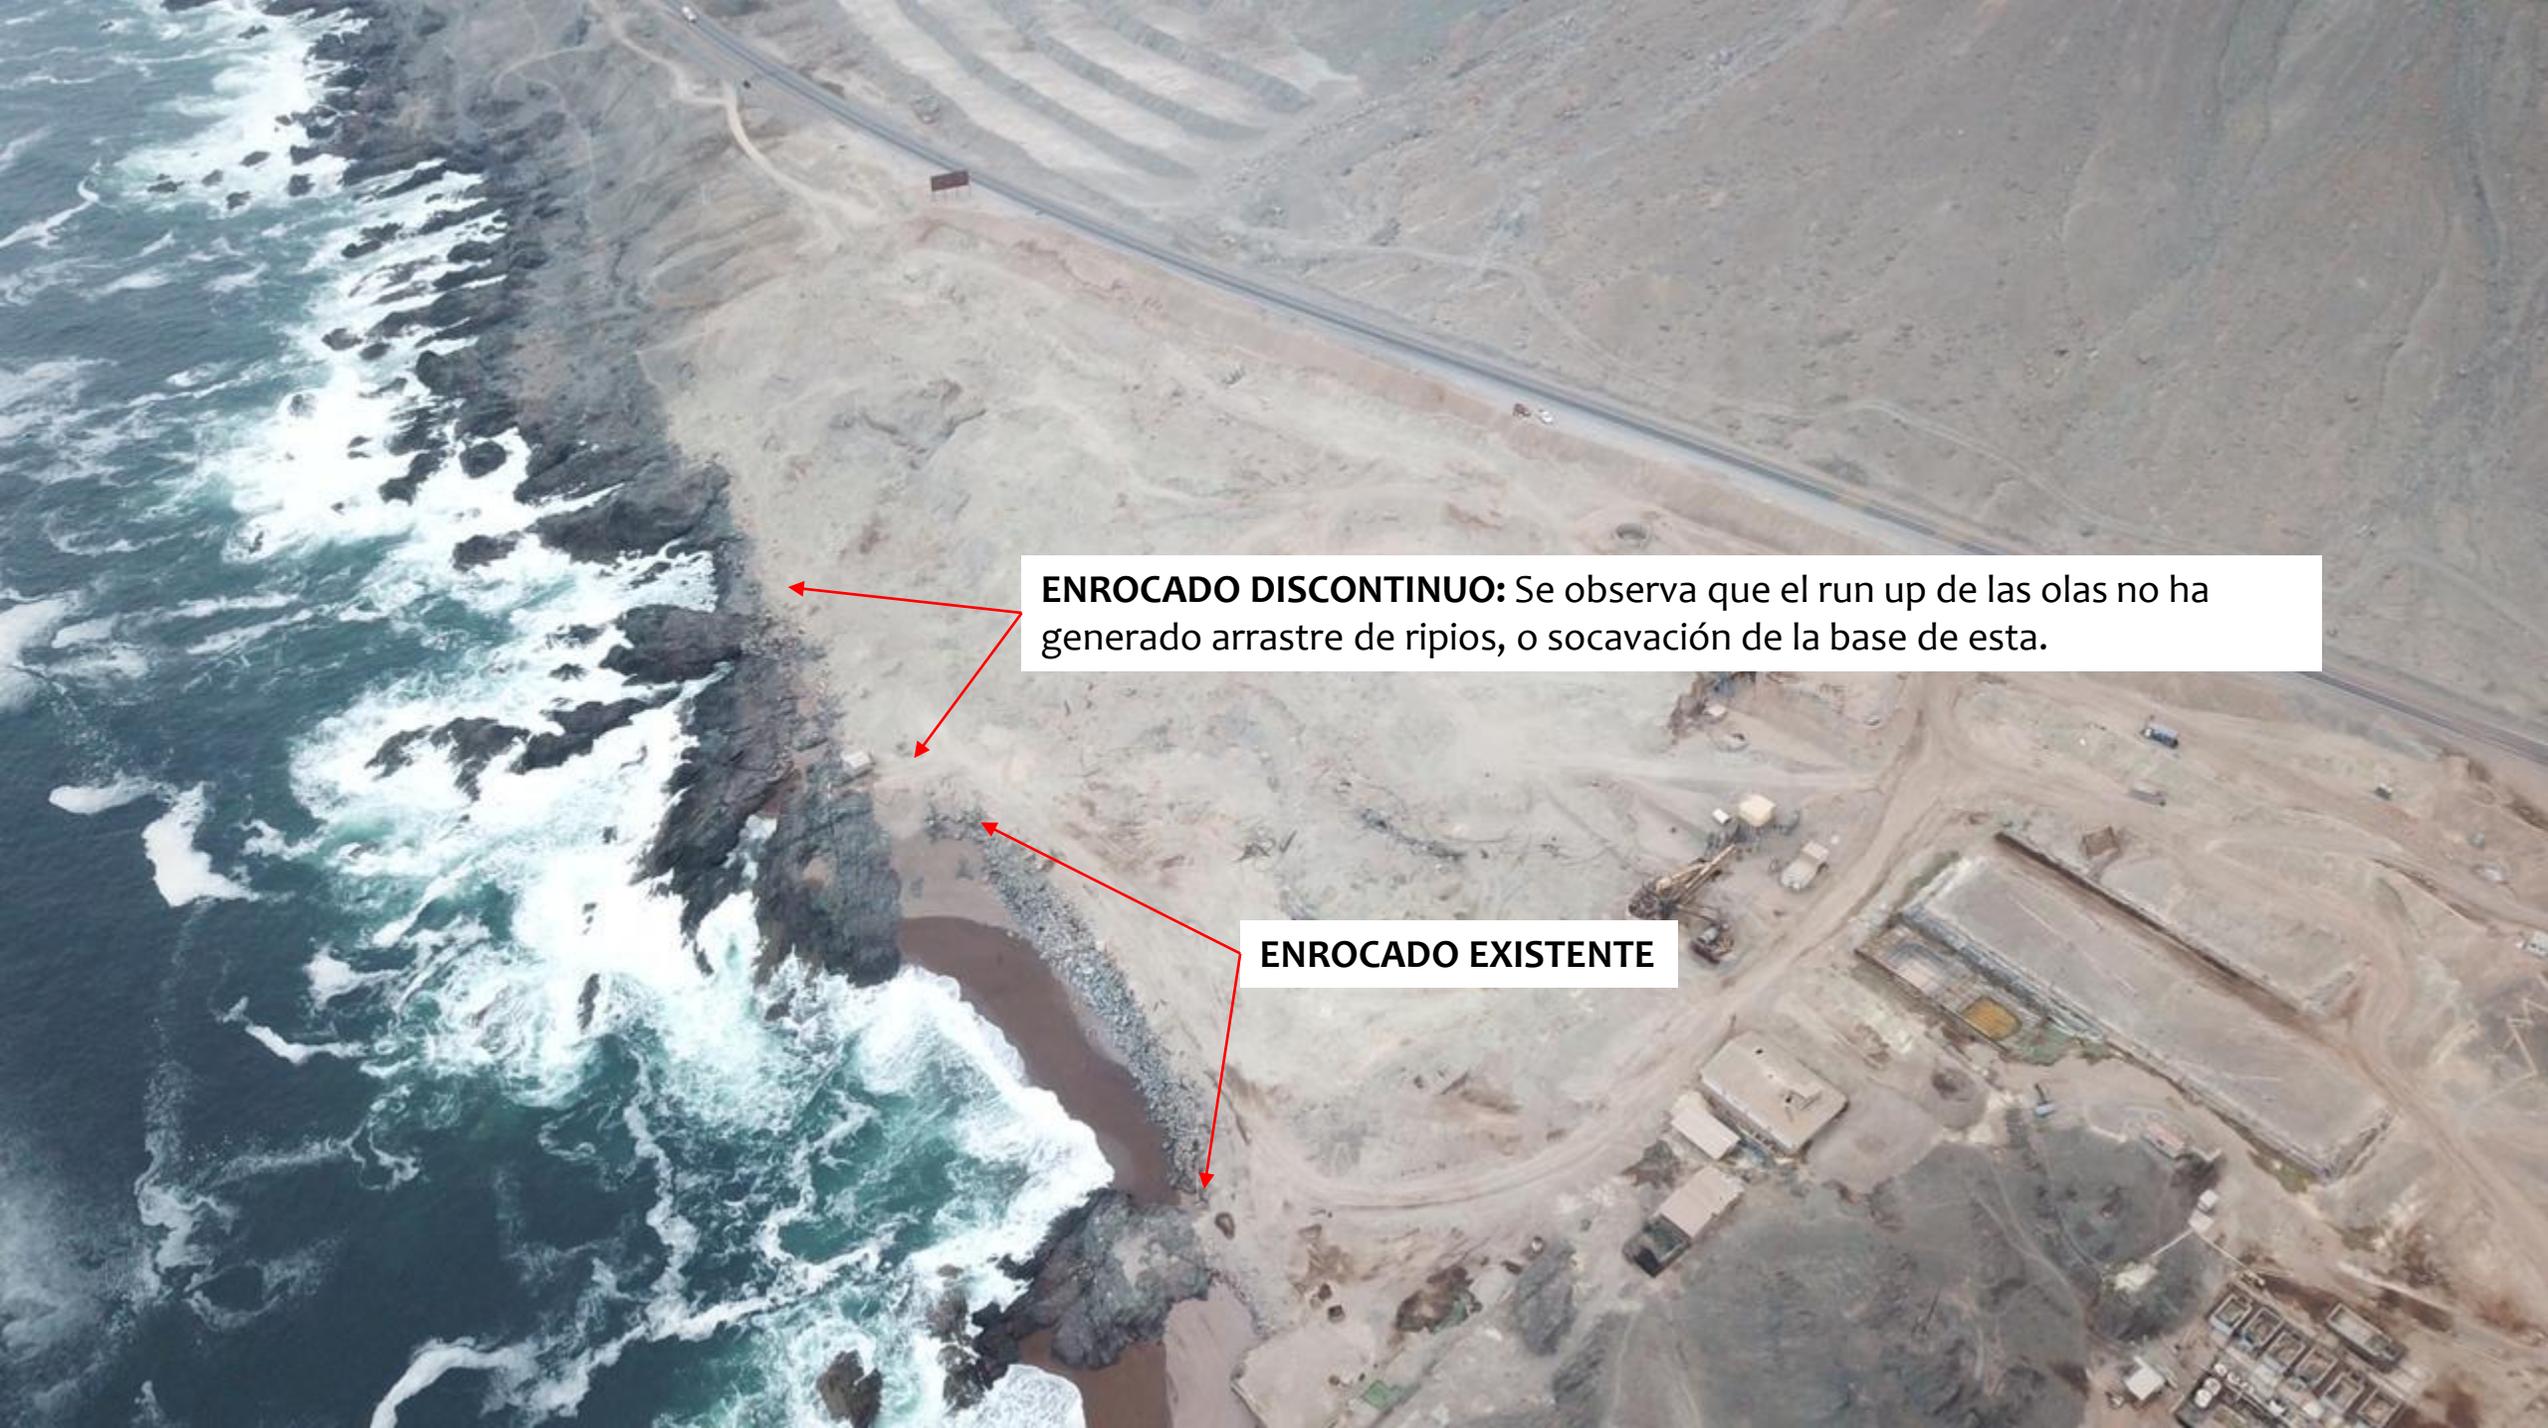
**Sector Pila de Lixiviación, botaderos antiguos (sur).**

**ENROCADO DISCONTINUO:** Se observa que el run up de las olas no ha generado arrastre de ripios, o socavación de la base de esta.

<b>Botaderos Antiguos (norte):</b> Dar continuidad a enrocados identificados con discontinuidad.					N/A
	<b>Forma de Implementación</b> Se procederá a reponer rocas de gran tamaño a partir de línea de enrocado existente.  <b>Punto Inicio Enrocado (coord. UTM, WGS84):</b> E-374.589 ; N-7.553.151  <b>Punto Término Enrocado (coord. UTM, WGS84):</b> E-374.568 ; N-7.552.997.  <b>Longitud Total:</b> 150 m  <b>Altura:</b> 1,5 m					<b>Acción y aviso en caso de ocurrencia</b>
						N/A
				<b>Reporte final</b>  Informe general de ejecución de obras.  Considera: Informe fotográfico, georreferenciado y fechado, a nivel de piso y áreas que evidencien la ejecución de las acciones; 2. Layout o plano con las coordenadas y cotas referidas al sistema geodésico WGS84 y coordenadas UTM; 3. Boletas o facturas.

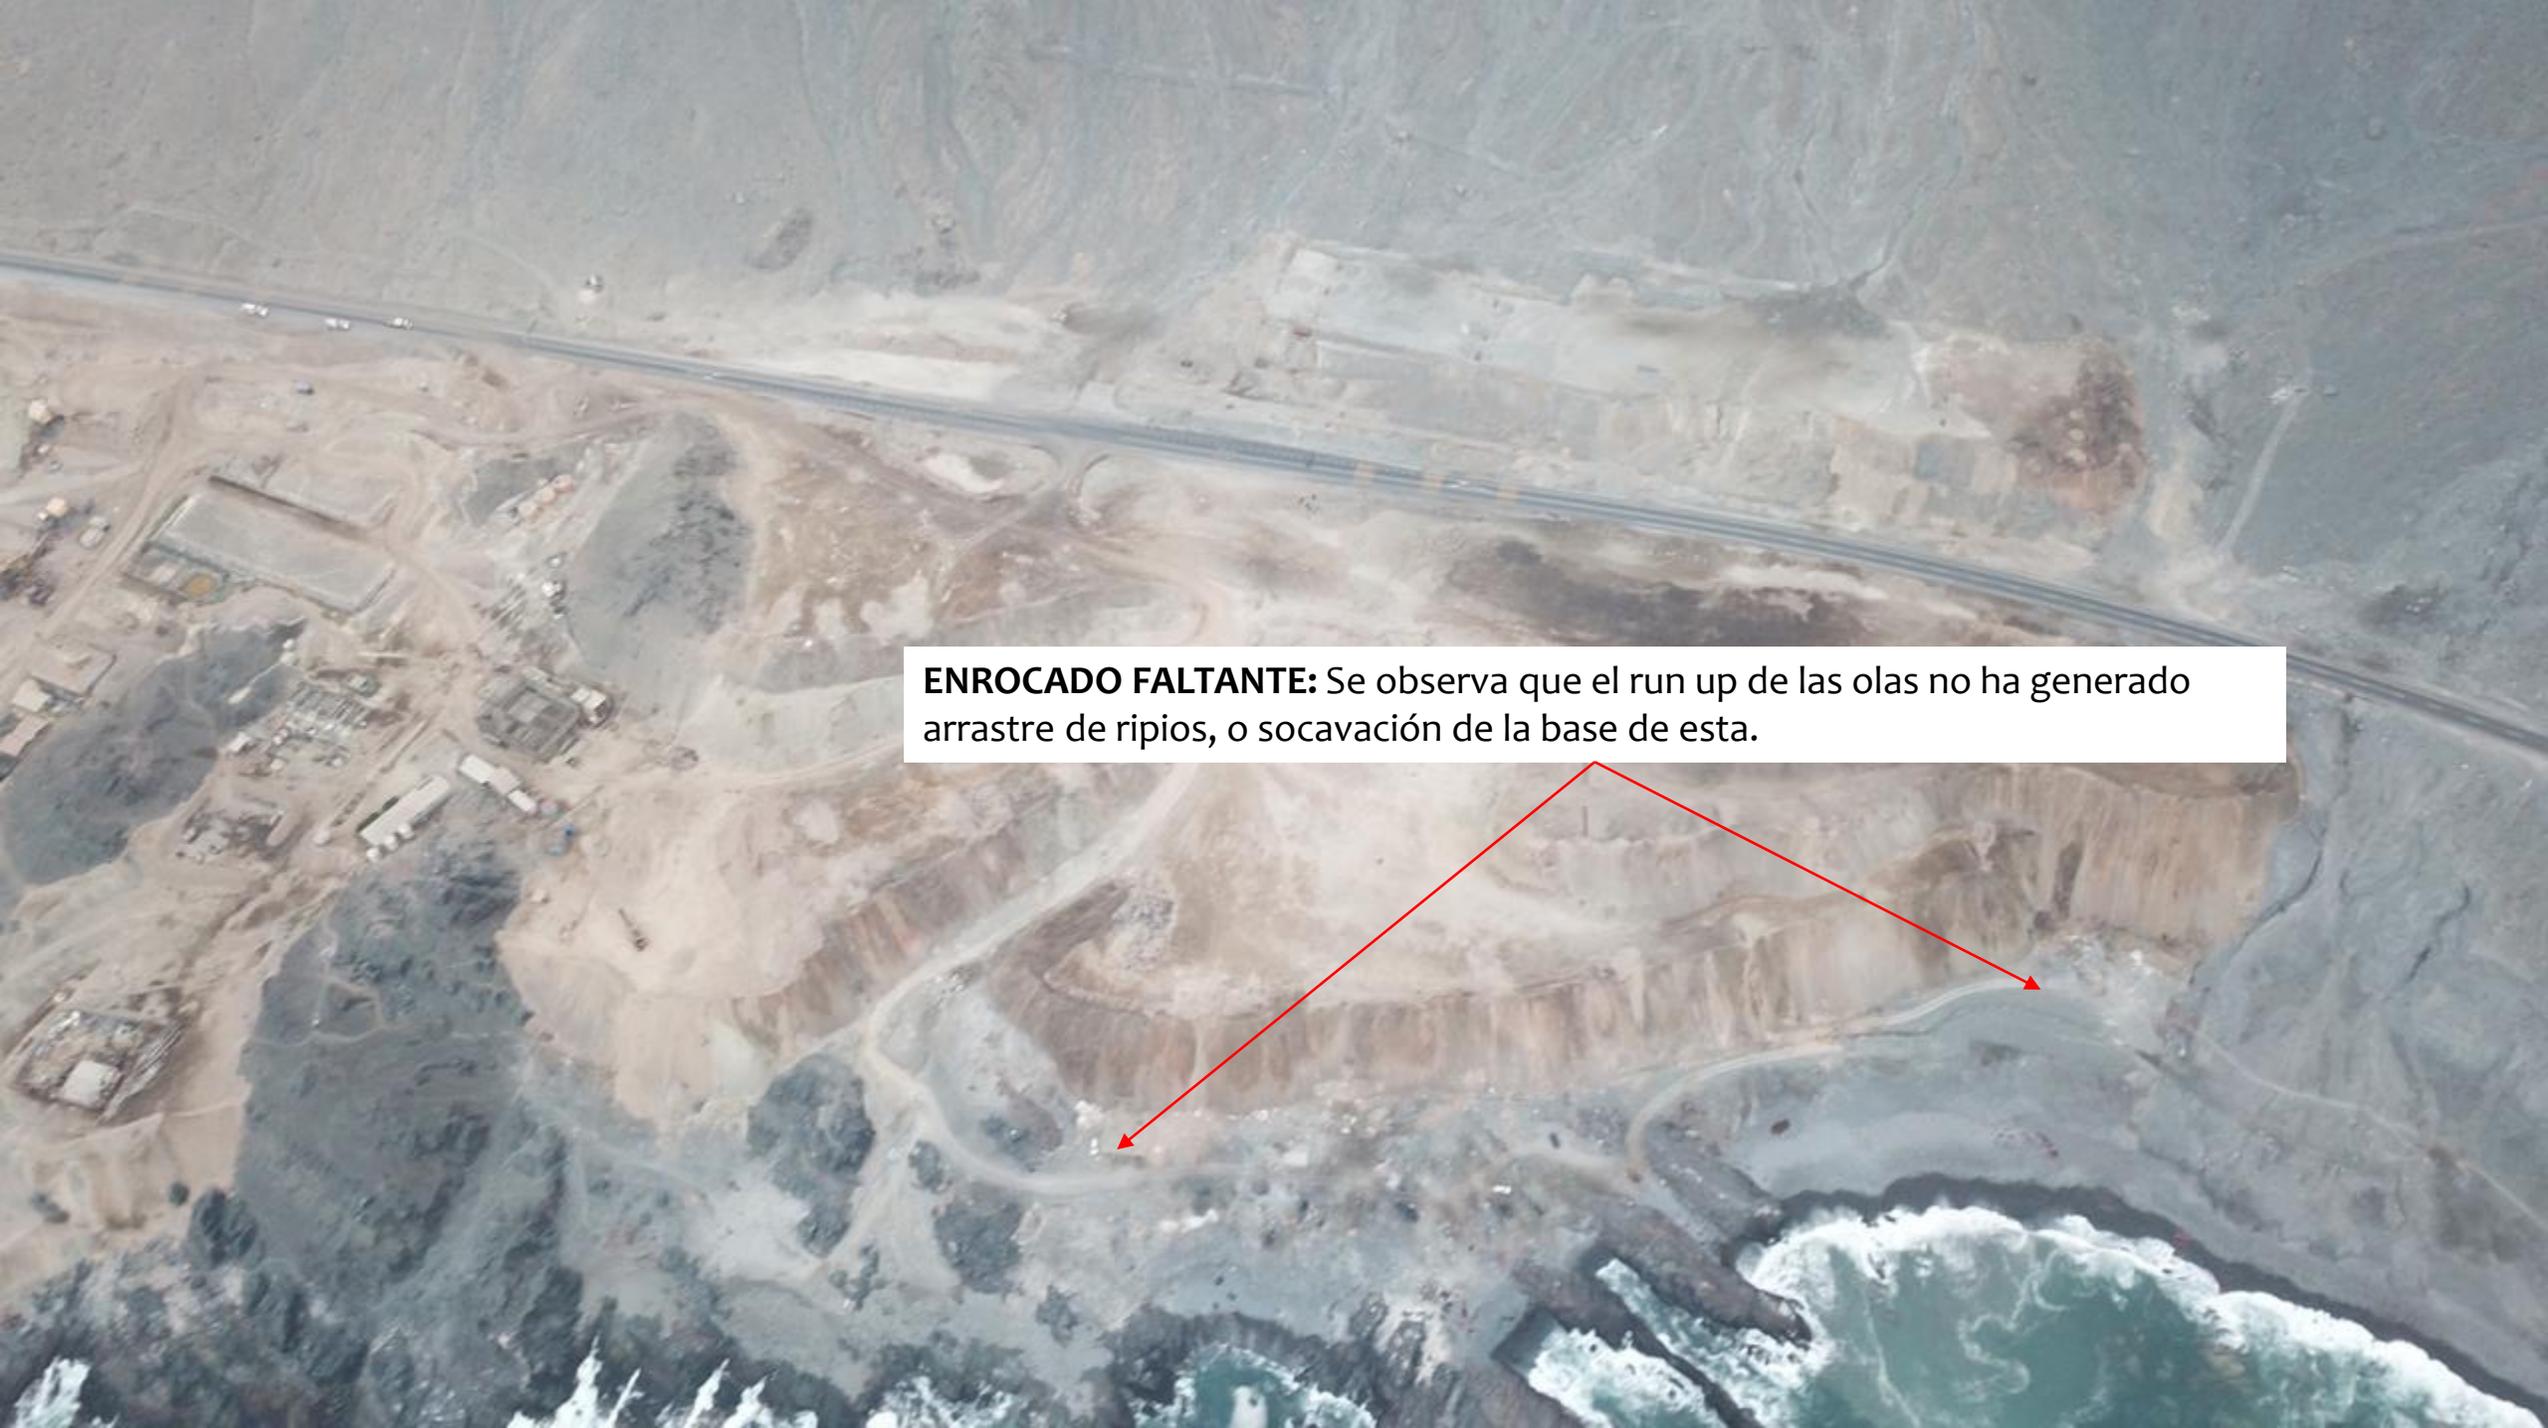
**Sector Botaderos 1 y 2 (sur)**

**ENROCADO FALTANTE:** Se observa que el run up de las olas no ha generado arrastre de ripios, o socavación de la base de esta.

<b>2</b>	<b>Acción y Meta</b>	120 días	Completa implementación del enrocado de los botaderos 1 y 2.	<b>Reportes de avance</b>	\$10.551	<b>Impedimentos</b>
	<p><b>Botaderos 1 y 2 (sur):</b> Enrocado en base del talud de Botaderos 1 y 2</p>			<p>Informe mensual de avance de obras.</p>		N/A
	<b>Forma de Implementación</b>			<p>Considera: Informe fotográfico, georreferenciado y fechado, a nivel de piso y áreas que evidencien la ejecución de las acciones;</p> <p>2. Layout o plano con las coordenadas y cotas referidas al sistema geodésico WGS84 y coordenadas UTM;</p> <p>3. Boletas o facturas.</p>		<b>Acción y aviso en caso de ocurrencia</b>
	<p>Construir enrocados en pie de talud de botaderos.</p> <p>Se procederá a construir con rocas de gran tamaño.</p> <p><b>Punto Inicio Enrocado (coord. UTM, WGS84):</b> E-374.657; N-7.552.468</p> <p><b>Punto Término Enrocado (coord. UTM, WGS84):</b> E-374.850; N-7.552.184</p> <p><b>Longitud Total:</b> 350 m</p> <p><b>Altura:</b> 1,5 m</p>			<b>Reporte final</b>		N/A
