REF.: Expediente Sancionatorio ROL D-260-2024

PLAN DE CUMPLIMIENTO

Informe Técnico	ITSA-PDC-559.2371-1	
Versión 1	100 páginas	Fecha envío: 19-03-2025

**PLAN DE CUMPLIMIENTO AMBIENTAL REFUNDIDO
PROYECTO “AUMENTO DE EXTRACCIÓN DE ÁRIDOS,
CANTERA FUNDO PALCO CHUPONAL, REGIÓN DEL
BIOBÍO”**

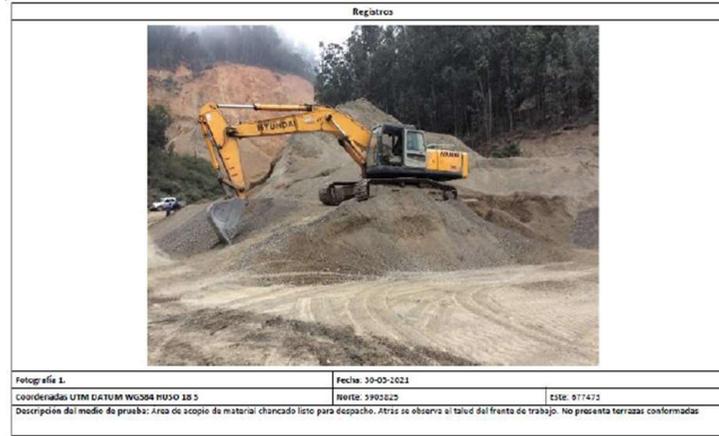
A partir de los hallazgos constatados en el expediente de fiscalización DFZ-2021-506-VIII-RCA particularmente, en base a la visita inspectiva de 30 de marzo de 2021, se pudo constatar que el proyecto no presentaba terrazas conformadas (Figura 3 y 4), verificándose además que el frente de trabajo presentaba un cono de derrumbe, el que al momento de la inspección seguía derrumbándose, lo cual implica un riesgo de seguridad por la posibilidad de caída de material sobre maquinaria (excavadora) y operario; asimismo, los fiscalizadores pudieron observar evidencias de otros derrumbes acaecidos de manera previa, los cuales se presentaban sin contención. Por su parte, mediante acta de inspección ambiental, se solicitó a la empresa presentar un informe técnico de restitución de terrazas del proyecto de extracción. Al respecto, en presentación de 30 de abril de 2021, la empresa indicó que en un plazo acotado se proyecta la construcción de los canales de evacuación de aguas lluvias y que en paralelo “(...) se llevará a cabo el perfilamiento del actual corte del cerro mediante 3 terrazas partiendo por la zona alta y finalizando en la parte baja del corte con sus respectivos fosos al pie de cada talud. Las tres terrazas proyectadas se corresponden con el actuar inmediato de seguridad y a medida que se avance en la vida útil de la DIA se irán ejecutando las terrazas intermedias contempladas en el proyecto original (...)”.

Figura 3. Fotografía del área de acopio de material chancado y frente de trabajo al 30 de marzo de 2021

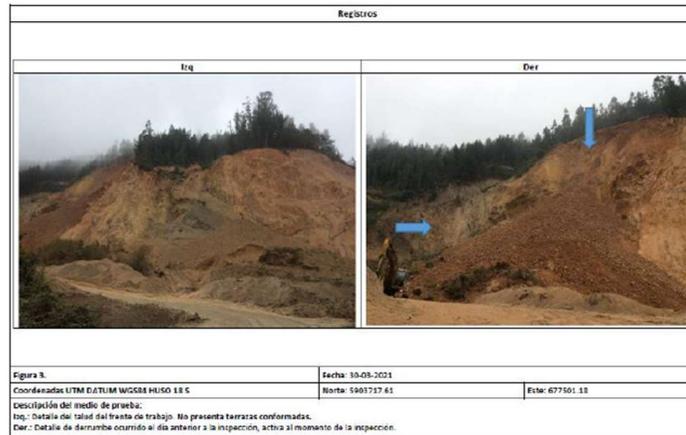
Figura 4. Detalle de talud y derrumbe en frente de trabajo al 30 de marzo de 2021

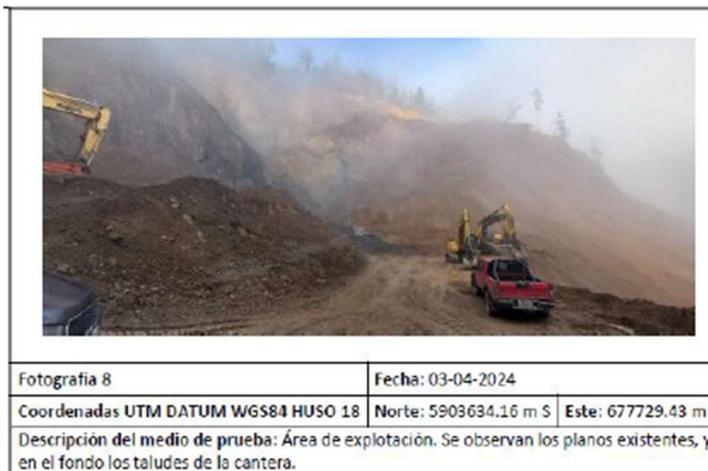
RCA N° 126/2019, según se aprecia en Figura 5. De igual forma, se constató que el plano superior, mantenía paredes con ángulos de inclinación pronunciados (Figura 6), pero por seguridad de los fiscalizadores no fue posible alcanzarlas para corroborar la inclinación.

Figura 5. Área de explotación sin terrazas al 3 de abril de 2024

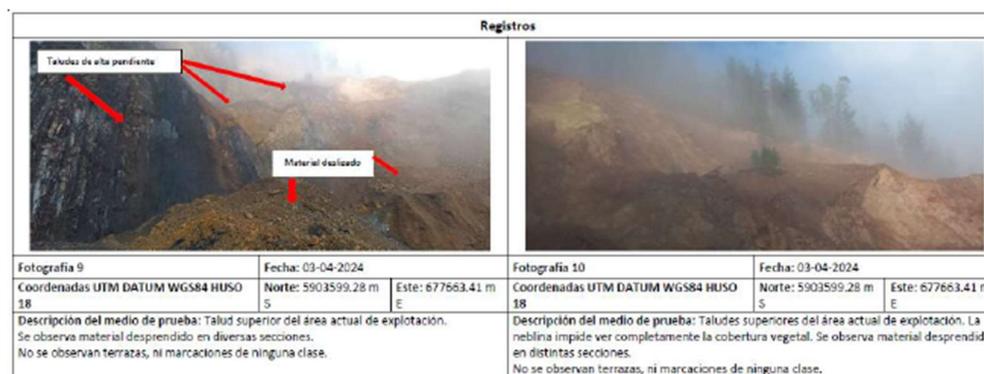
Figura 6. Talud superior del área de explotación al 3 de abril de 2024

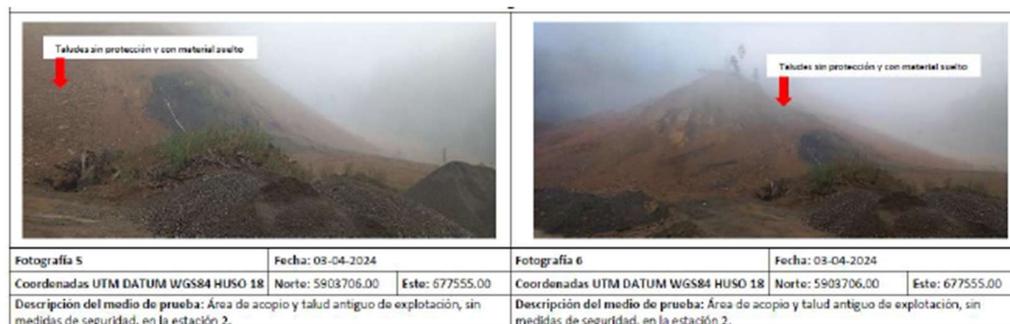
De igual forma, en antigua área de explotación, se constató que los taludes presentaban altas pendientes, sin medidas de contención (Figura 7); los taludes del cerro explotado no presentaban terrazas, y en estos se observó material despedido y troncos caídos.

Figura 7. Talud antiguo de explotación al 3 de abril de 2024

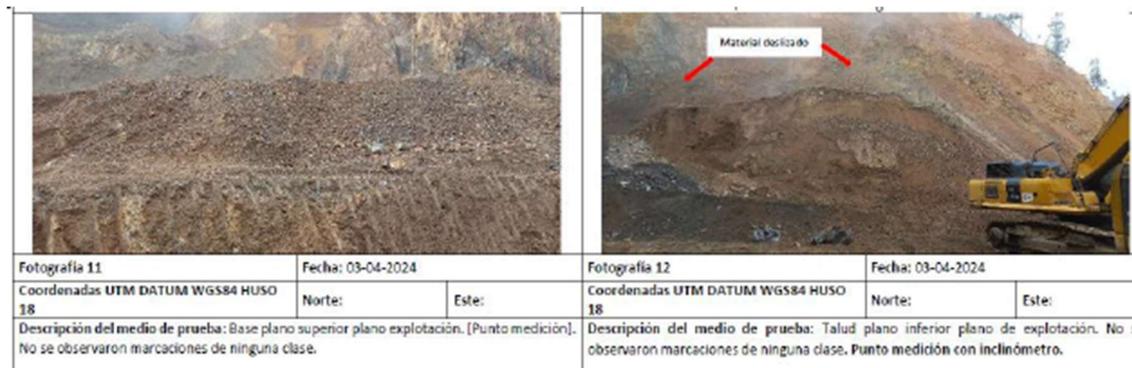
- i. Talud de la base del plano superior de explotación: 30,5° (medido con distanciómetro Leica modelo D5).
- ii. Talud área de explotación inferior plano de explotación -talud de un frente activo: 54,2° (medido con inclinómetro Bocsh modelo GIM 60L).

Figura 8. Taludes donde se realizó medición de ángulos en actividad de 3 de abril de 2024

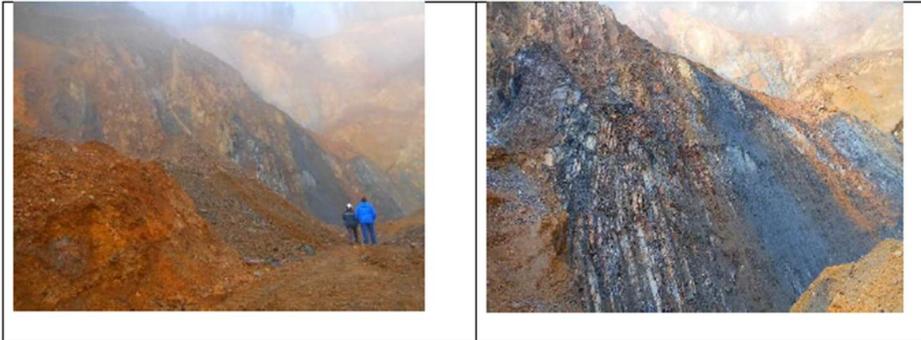
<p>2024, el que, en lo pertinente señala respecto de la cuña, que “No cumple, de acuerdo con lo indicado en Resolución Exenta N°126 del 19.06.2019”, adjuntando las siguientes Imágenes que dan cuenta de lo anterior.</p> <p style="text-align: center;">Figura 9. Cuña de extracción al 3 de abril de 2020</p> <div style="text-align: center;">

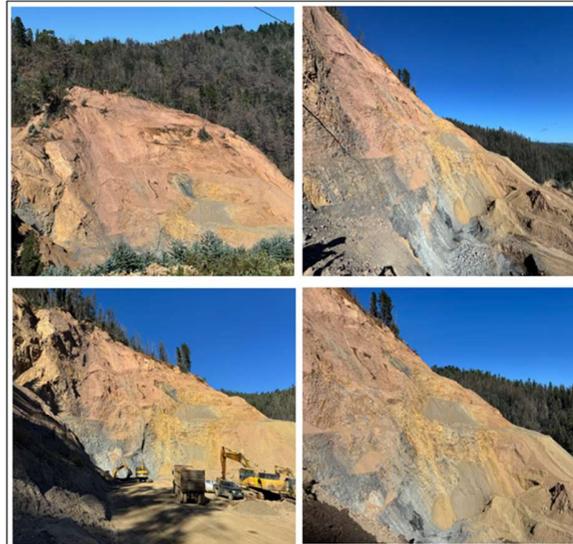
En las siguientes imágenes tomadas en terreno, se muestra la condición actual de la cantera Fundo Palco Chuponal.

En condición estática, los perfiles analizados presentan factores de seguridad menores a 1,3, lo que **sugiere una estabilidad limitada**, especialmente en sectores superiores del talud, donde predominan materiales arcillosos de menor resistencia.

En condición sísmica, los factores de seguridad obtenidos se sitúan por debajo del valor de referencia de 1,1, lo que **podría implicar un mayor nivel de vulnerabilidad en caso de eventos telúricos**, particularmente en las zonas altas del talud.

Considerando estos resultados, se **sugiere evaluar posibles ajustes al diseño geométrico del talud** que contribuyan a mejorar su estabilidad general.

Adicionalmente, se recomienda incorporar medidas básicas de manejo superficial de aguas lluvias, que permitan minimizar procesos de erosión y evitar acumulaciones de humedad en los taludes expuestos, contribuyendo a una operación más segura y sostenida en el tiempo.

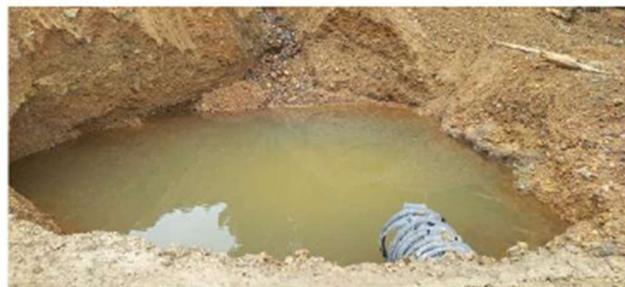
Figura 11. Fosa de acumulación de agua en sector base talud

Fotografía 20	Fecha: 03-04-2024	
Coordenadas UTM DATUM WGS84 HUSO 18	Norte: 5903734.98	Este: 677498.55
Descripción del medio de prueba: Piscina o fosa de acumulación de agua en sector base talud e inicio del atraveso.

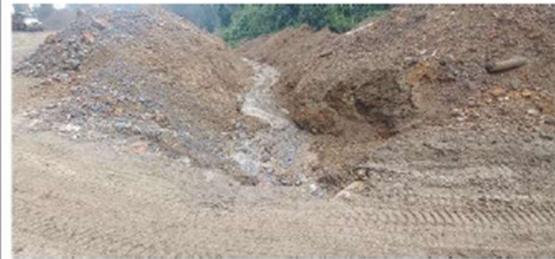
Figura 12. Atraveso con escurrimiento

Fotografía 21	Fecha: 03-04-2024	
Coordenadas UTM DATUM WGS84 HUSO 18	Norte: 5903734.98	Este: 677498.55
Descripción del medio de prueba: Salida atraveso sector base talud.

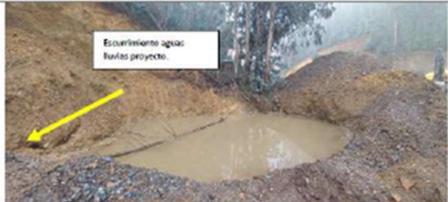
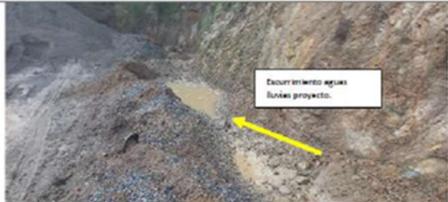
<p>Escurrimiento aguas lluvias proyecto.</p>

<p>Escurrimiento aguas lluvias proyecto.</p>		
Fotografía 13	Fecha: 03-04-2024		Fotografía 14	Fecha: 03-04-2024	
Coordenadas UTM DATUM WGS84 HUSO 18	Norte: 5903846.13	Este: 677526.83	Coordenadas UTM DATUM WGS84 HUSO 18	Norte: 5903854.5	Este: 677532.77
Descripción del medio de prueba: "Piscina de acumulación" en el sector de procesamiento. Las aguas acumuladas presentan coloración café, por la presencia de sólidos suspendidos arrastrados.			Descripción del medio de prueba: Escurrimiento de aguas lluvias desde "piscina" en el sector de procesamiento. Las aguas de escurrimiento presentan coloración café, por la presencia de sólidos suspendidos arrastrados.

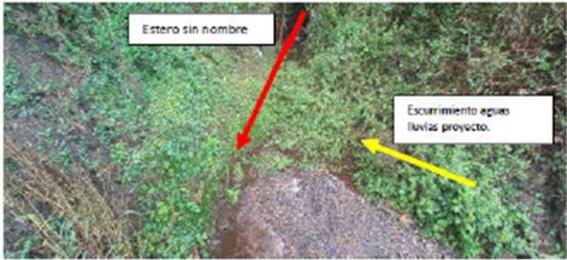
Fotografía 15	Fecha: 03-04-2024	
	Coordenadas UTM DATUM WGS84 HUSO 18	Norte: 5903867.21	Este: 677554.15
	Descripción del medio de prueba: Sector de confluencia observado, de aguas lluvias del proyecto y Estero Sin Nombre.

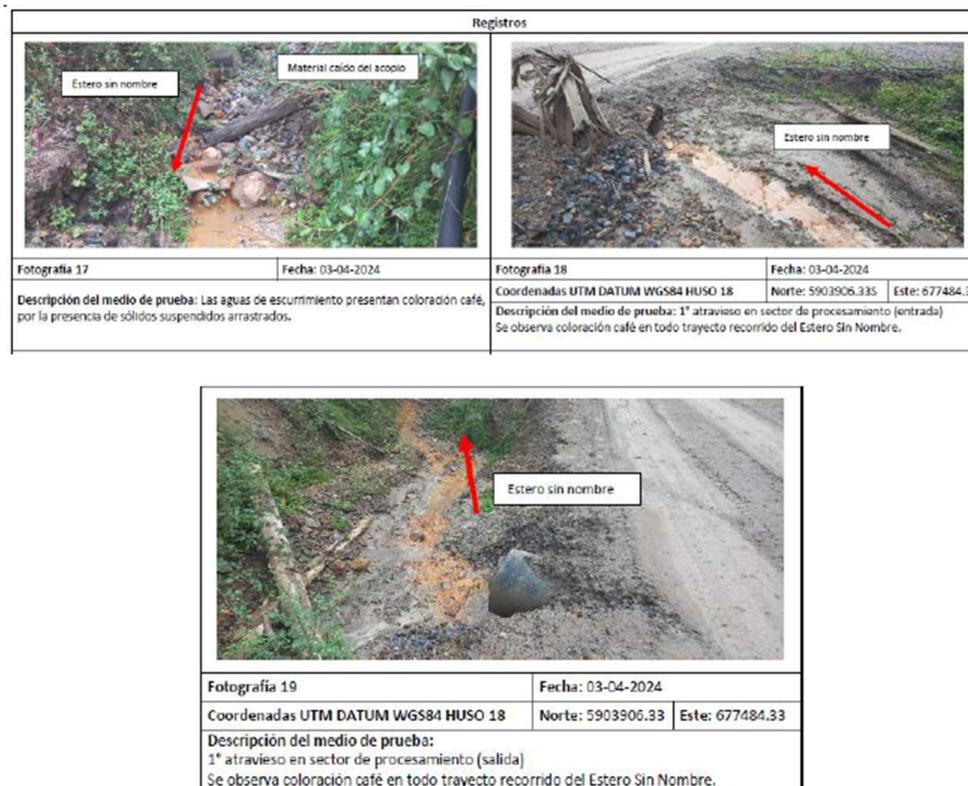
Luego, se releva que, durante todo el trayecto recorrido del Estero Sin Nombre, la coloración de las aguas correspondía a color café, lo que da cuenta de una elevada presencia de sólidos suspendidos, arrastrados por su paso por la cantera (Figura 21).

Figura 14. Estado del Estero Sin Nombre al 3 de abril de 2024

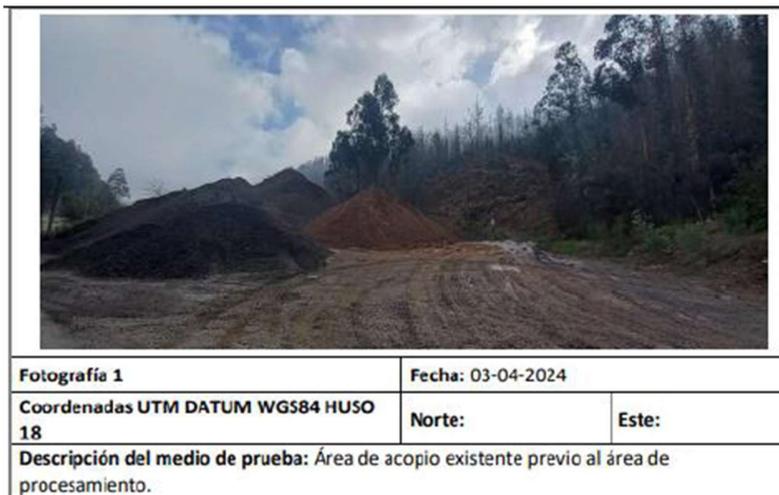
Figura 15. Acopio de material en sector previo al área de procesamiento

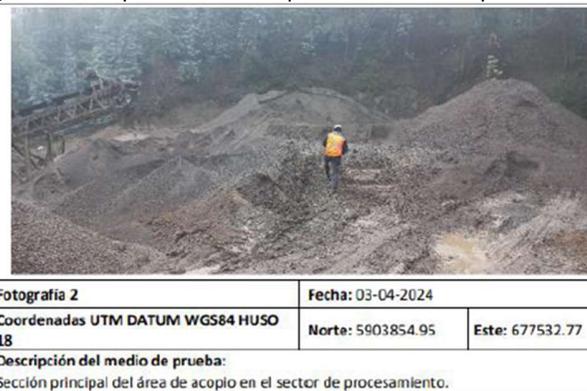
Luego, en el área de procesamiento, se constató acopio de material procesado (Figura 18), el que se emplaza al costado del Estero Sin Nombre, observándose obstrucción de su paso por material pétreo, y un atraveso de camino que lo conduce tras la bajada naturales, de igual forma se constató por fiscalizadores que no existiendo buffer de protección respecto del Estero Sin Nombre, material restringe su paso, cayendo directamente a su lecho.

Figura 16. Acopio de material pétreo en área de procesamiento

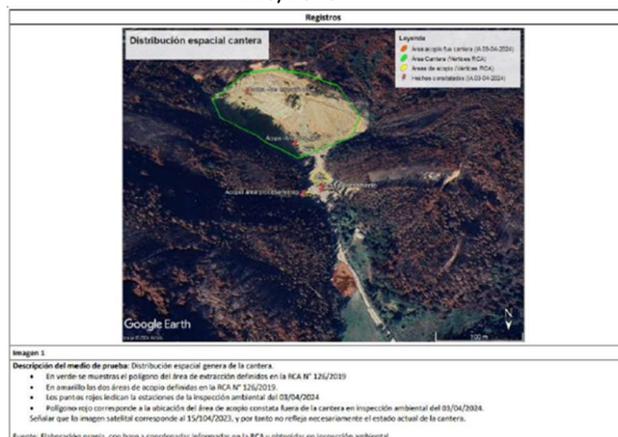
De forma complementaria, funcionarios de la SMA realizaron análisis de imágenes satelitales (Figura 22) que permiten constatar que dos de las tres áreas de acopio constatas en la actividad de inspección de 3 de abril de 2024 se emplazan fuera de las áreas autorizadas en la RCA N° 126/2019 para dichos fines, los que corresponden a los acopios constatados antes del área de procesamiento (Figura 17 precedente) y el área de acopio en base de talud (Figura 19 y 21 precedente), las que a su vez no se encontraban demarcadas, ni contaban con pretilos de seguridad ni canalizaciones de aguas lluvias.

Figura 17. Distribución espacial del proyecto con indicación de áreas de acopio ubicadas fuera de áreas autorizadas por RCA N°126/2019

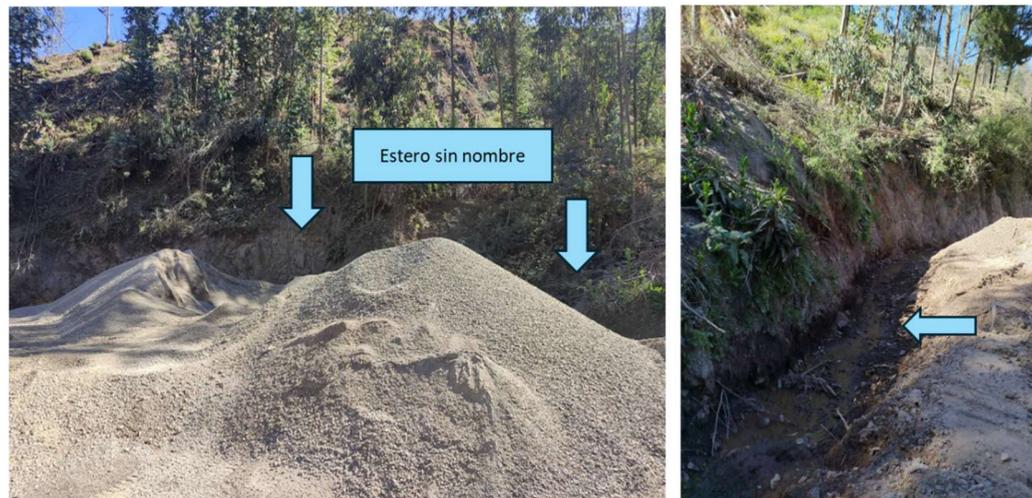
En primer lugar, el acopio en área de procesamiento constatado por la autoridad fiscalizadora y que no se encuentra definido en la RCA N°126/2019 se encuentra aledaño al curso del estero sin nombre, así como se presenta en la siguiente imagen.

Figura. Acopio en área de procesamiento

La cercanía del área de acopio al estero sin nombre podría generar un deslizamiento de material o escurrimiento del mismo en época de lluvias, lo cual pudiese generar un aumento de los sólidos suspendidos en la columna de agua y a su vez algún efecto sobre la fauna acuática.

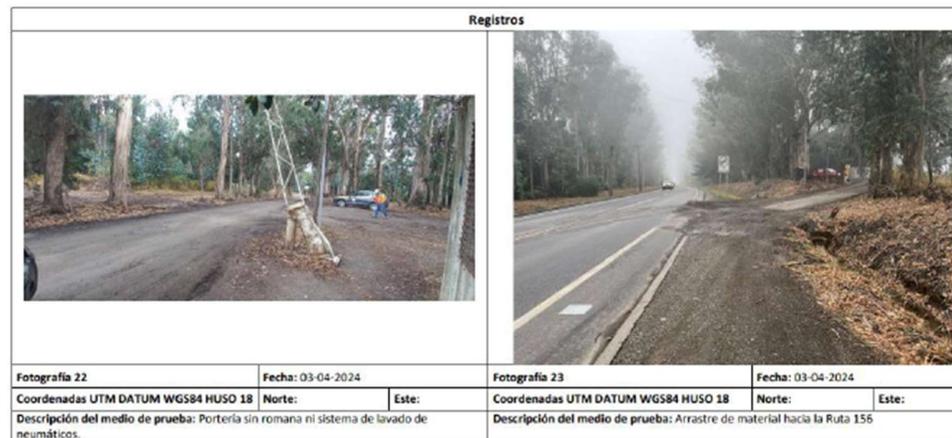
Figura 19. Ausencia de sistema de lavado de ruedas, y consecuente presencia de material en Ruta CH-156

Por su parte, la minuta técnica de la Dirección de Vialidad, de 15 de abril de 2024, indica en lo pertinente “No se observa la implementación del sistema de lavado de neumáticos y carrocería, manteniendo la misma observación realizada en la fiscalización anterior”.
