**ANT:** Expediente Sancionatorio N° F-088-2024.

**MAT:** Remite PdC Refundido

GT N° 371/2025

**INFORME DE AVANCE INTERNO DE RESTAURACIÓN**

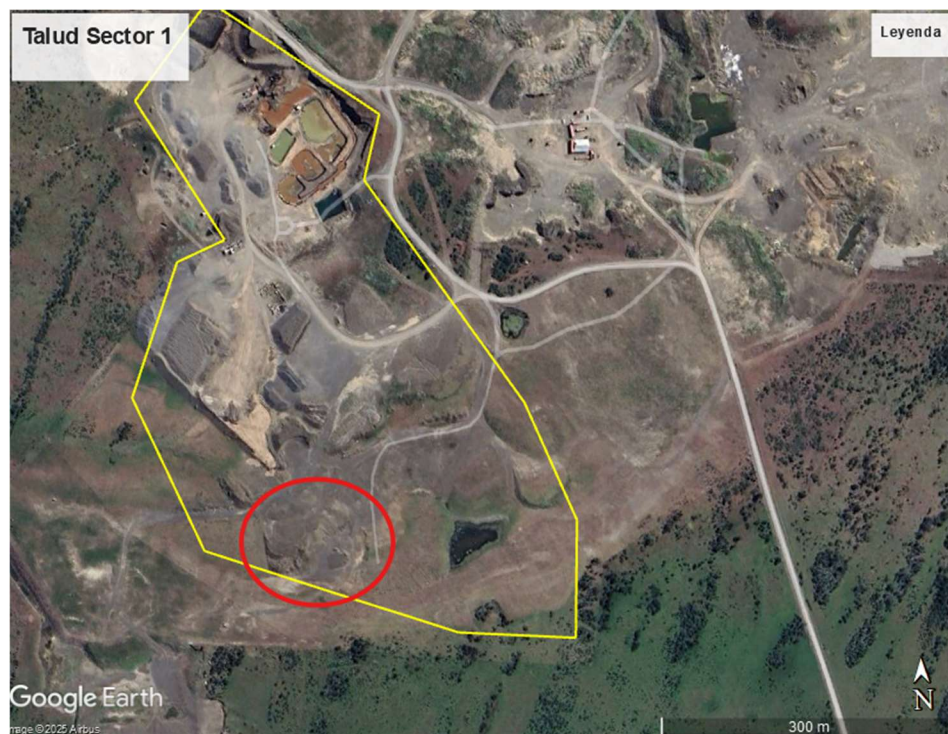
**Figura 1.** Área en etapa de recuperación en proporción 3:1 (18°)

Las actividades de recuperación se concentraron en el rebajo de sectores con taludes verticales o pronunciados. Las labores fueron ejecutadas mediante el uso de maquinaria propia, lo que quedó registrado internamente a través de reportes de operación (ver figura 1).

Se logró una nivelación parcial del terreno en el área objetivo, con taludes notoriamente más suaves, cumpliendo con lo requerido por la RCA N° 207/2013 para la etapa de Cierre y Abandono.

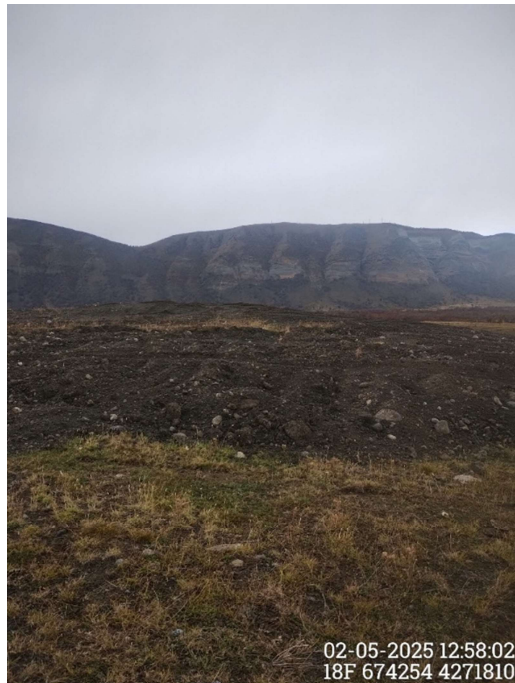
**Imagen 1. Estado inicial de área objetivo**

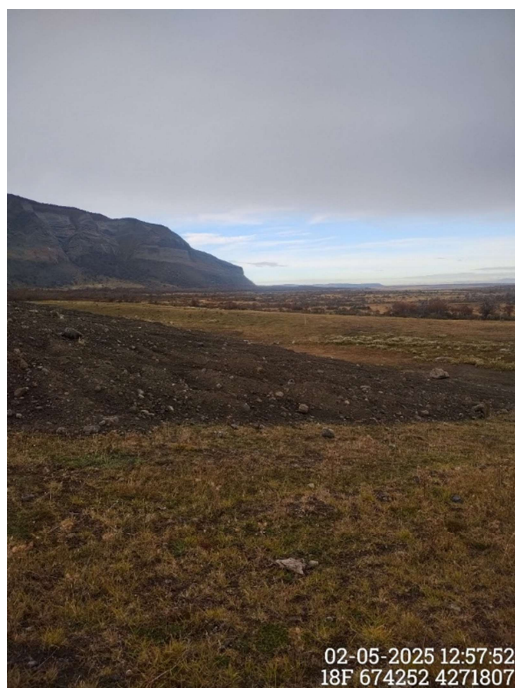
**Imagen 2. Área objetivo posterior a las actividades de recuperación**

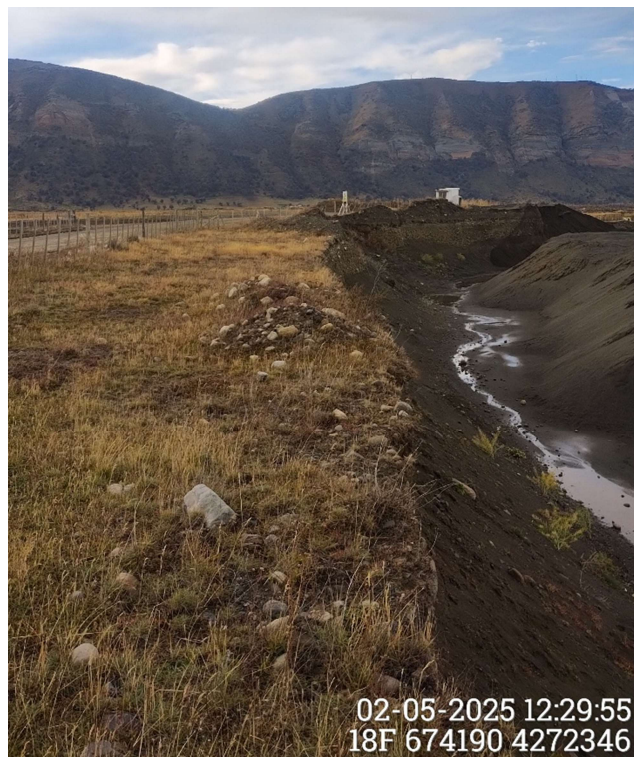
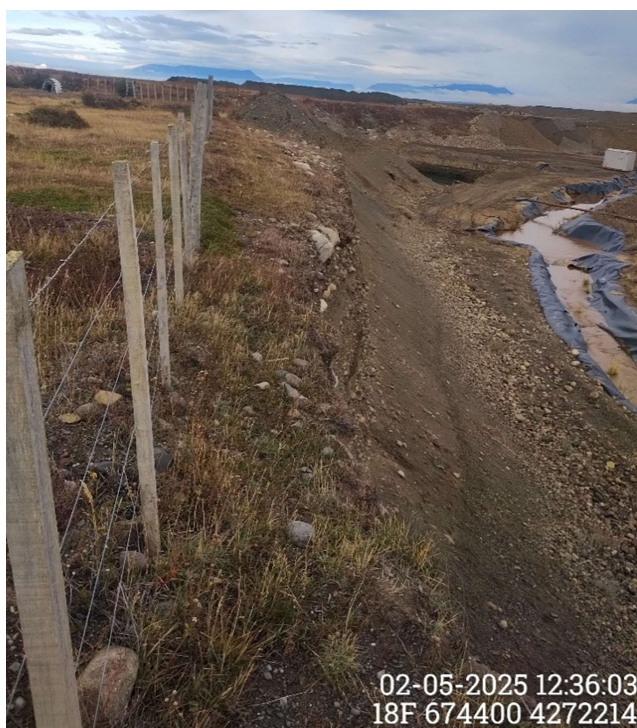
**Imagen 1.** Talud 5 (T5).

El talud T5, por su parte, corresponde a una infraestructura operativa asociada al sistema de piscinas de lavado de áridos y cumple una función específica como barrera frente a eventos de viento. Este talud se encuentra incorporado en el área de producción definida dentro del polígono de la nueva declaración de impacto ambiental actualmente en elaboración por la empresa Concremag S.A

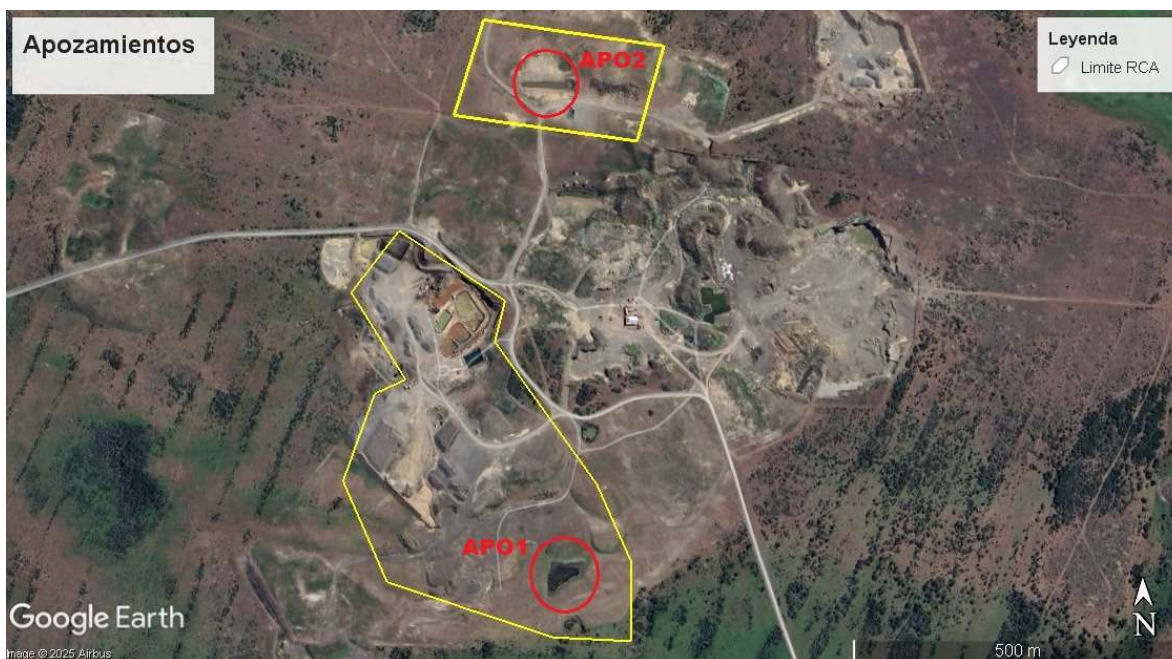
- APO1, de origen natural, asociado a la ausencia de una salida para el escurrimiento natural de aguas lluvia.
- APO2, de origen artificial, corresponde a una aguada o bebedero construido por el propietarios del terreno, destinado al abastecimiento de agua para sus animales.

**Figura 4.** Ubicación de los apozamientos APO1 y APO2 en el área del proyecto

- ✓ Se recomienda la recuperación de APO1 y APO2 para dar la similitud del contorno del terreno asimilando su condición original.

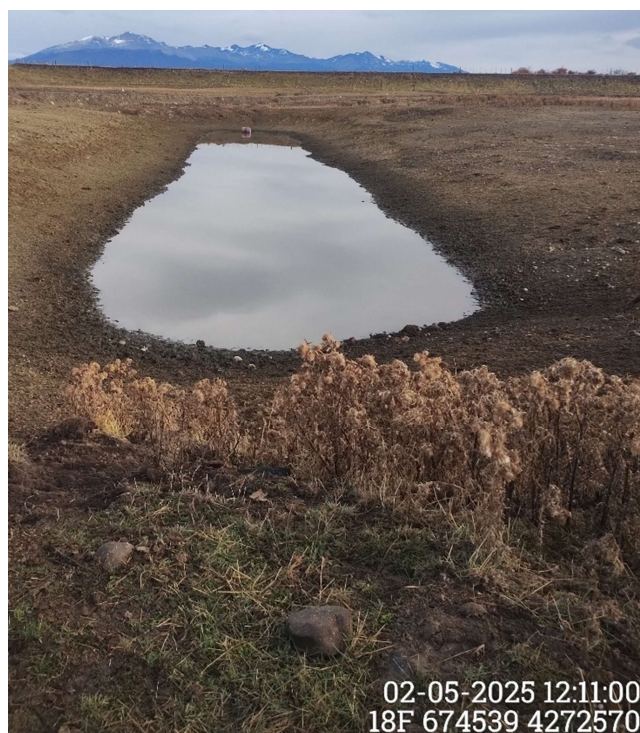
**Imagen 15.** Vista general Apozamiento APO2.

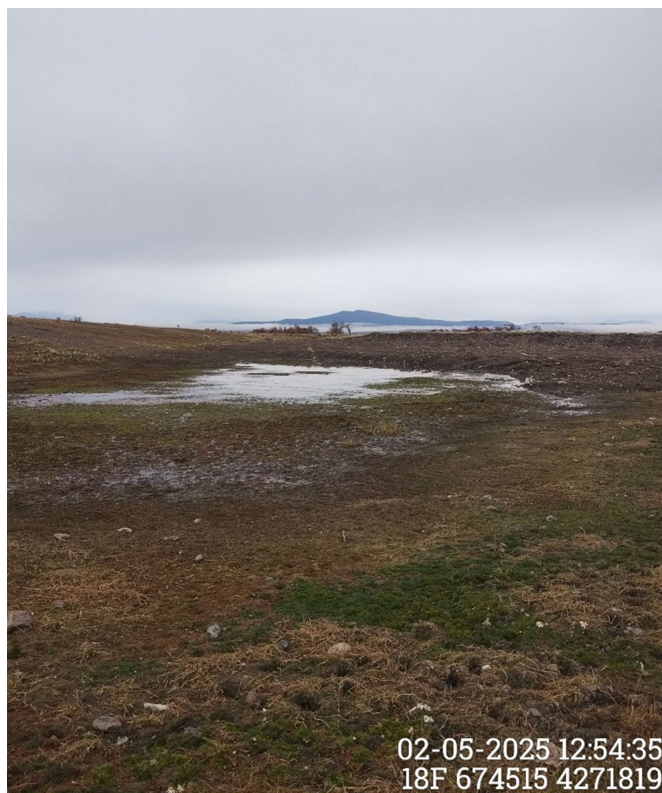
**Imagen 16.** Vista general Apozamiento APO1.

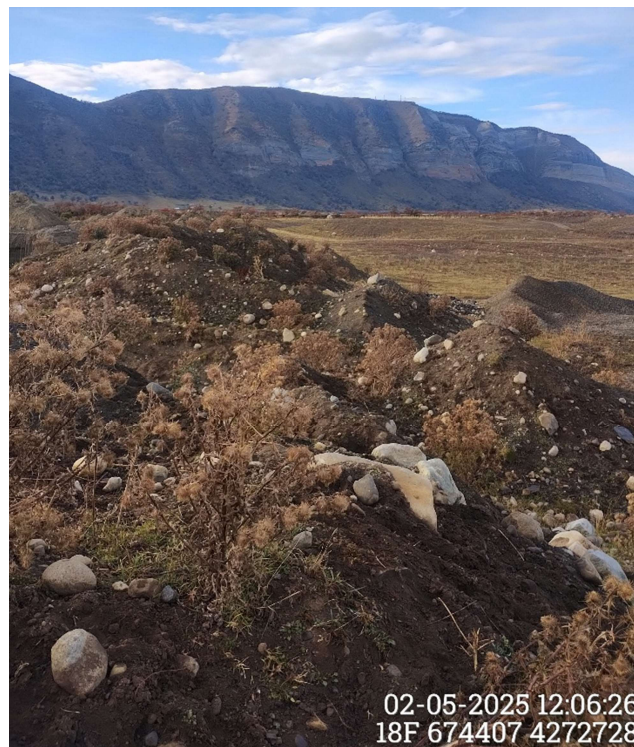
- ✓ Los taludes T2, T3, T4, T6, T7, T8, T9, T10 y T11 presentan pendientes compatibles con los ángulos máximos establecidos en la RCA N° 207/2013, cumpliendo con la proporción 3:1 (18°) requerida para la etapa de abandono.
- ✓ El talud T5 forma parte de la infraestructura operativa asociada al sistema de piscinas de lavado de áridos, cumpliendo una función como barrera de viento cuando las son desfavorables. Este talud se encuentra incorporado en la restauración junto a las piscinas de lavado en la nueva declaración de impacto ambiental actualmente en elaboración.
- ✓ El talud T12 se encuentra actualmente en proceso de restauración.
- ✓ El talud T1 posee una extensión aproximada de 50 metros y requiere la distribución del material vegetal acopiado en su perímetro para completar su restauración, ver Imagen N° 17.

**Imagen 17.** Registro del estado actual del Talud T1.
