**EN LO PRINCIPAL:** PRESENTA PROGRAMA REFUNDIDO DE CUMPLIMIENTO; **OTROSÍ:** ACOMPAÑA DOCUMENTOS;

**Ignacio Zacarías Barra Wiren, C.I.** [REDACTED], abogado, en representación de **Sociedad Minera Pacifico del Sur SpA**, RUT N° 77.053.711-8, ambos domiciliados para estos efectos en Avenida Lo Conti 820, comuna de Olivar, correo electrónico [REDACTED], en el procedimiento administrativo sancionatorio F-077-2023, a usted respetuosamente digo:

**1.- PROGRAMA DE CUMPLIMIENTO REFUNDIDO.**

## INSTALACIÓN DE REGLA LIMNIMETRICA Y DETERMINACIÓN DEL NIVEL DE SEDIMENTO DE LA PISCINA SEDIMENTADORA

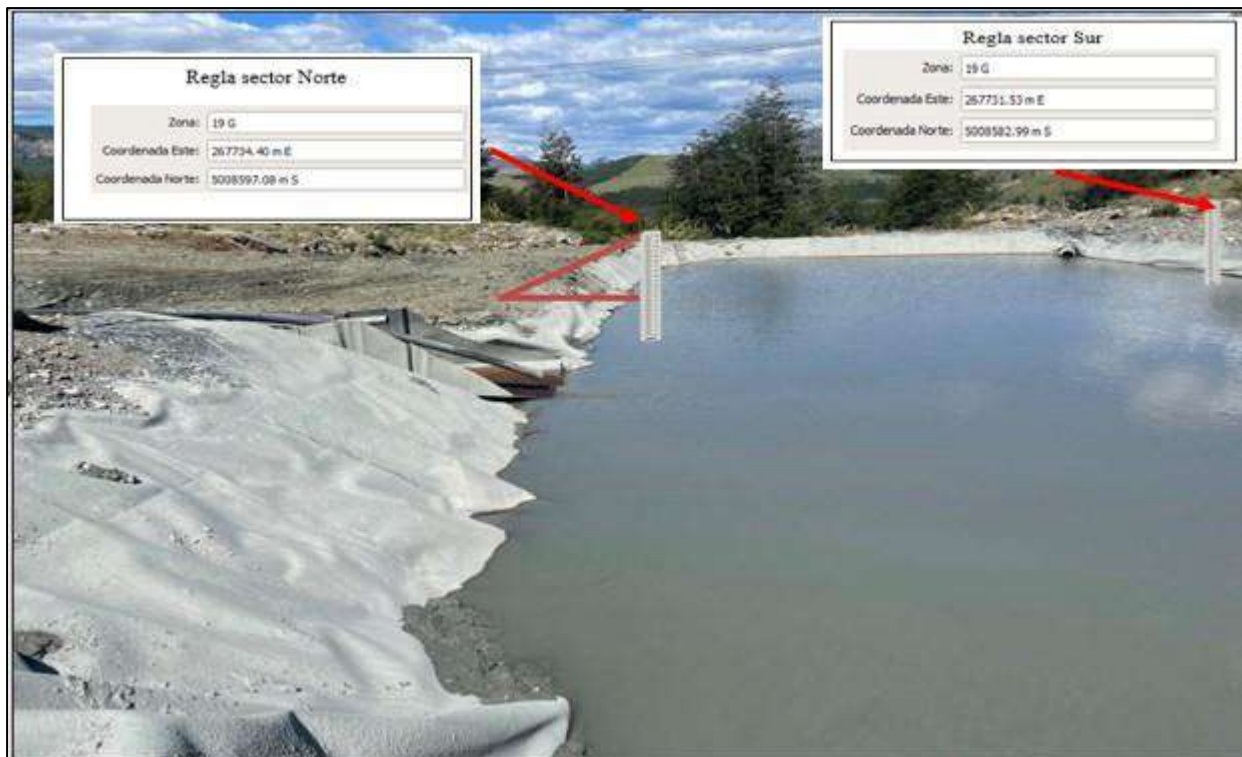
*Imagen N°2. Reglas instaladas en la piscina*

A continuación, se presenta la georreferenciación de instalación de las reglas en los costados norte y sur de la piscina de sedimentación.

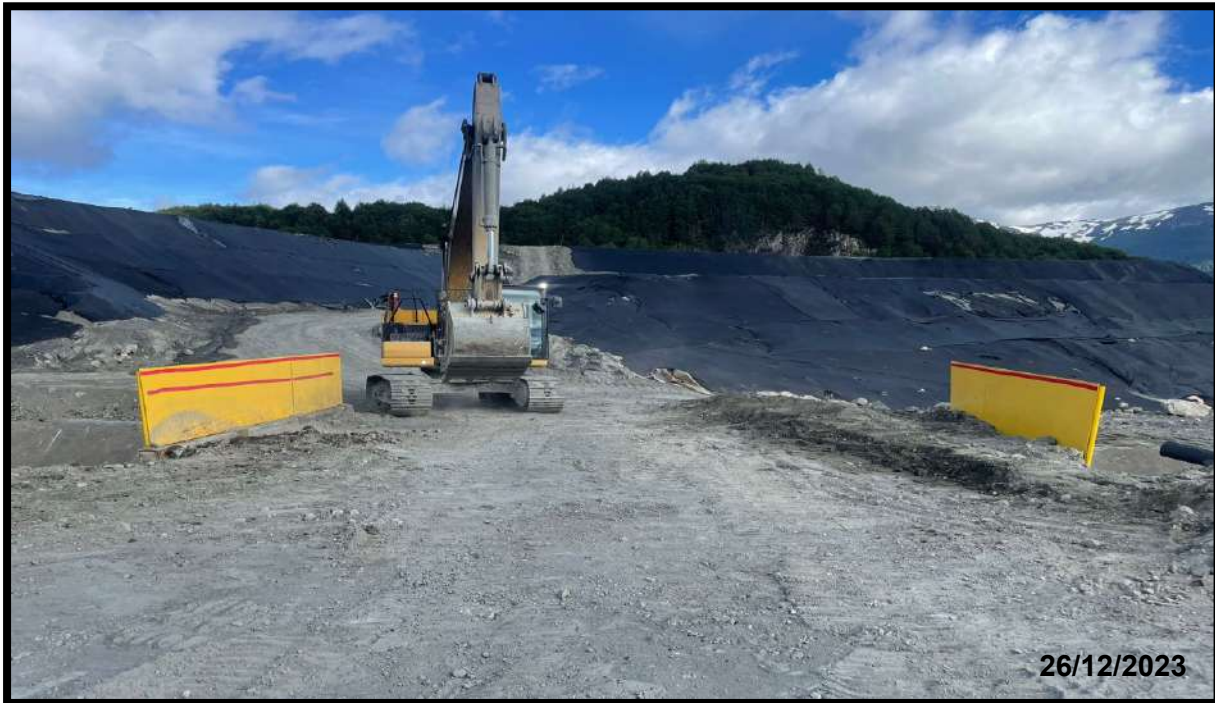
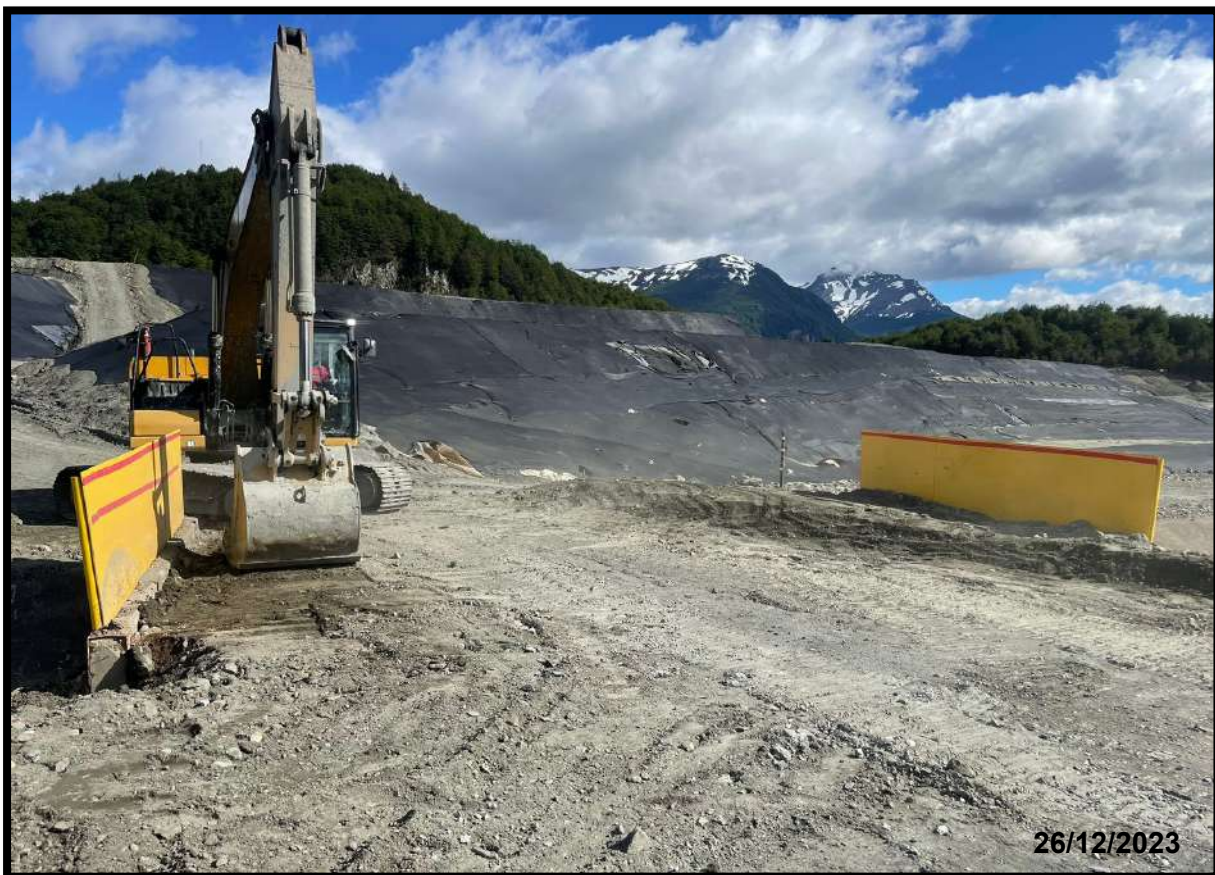
En estas fotografías se evidencia la limpieza que se realiza al relave acumulado hacia el interior de los muros de contención.

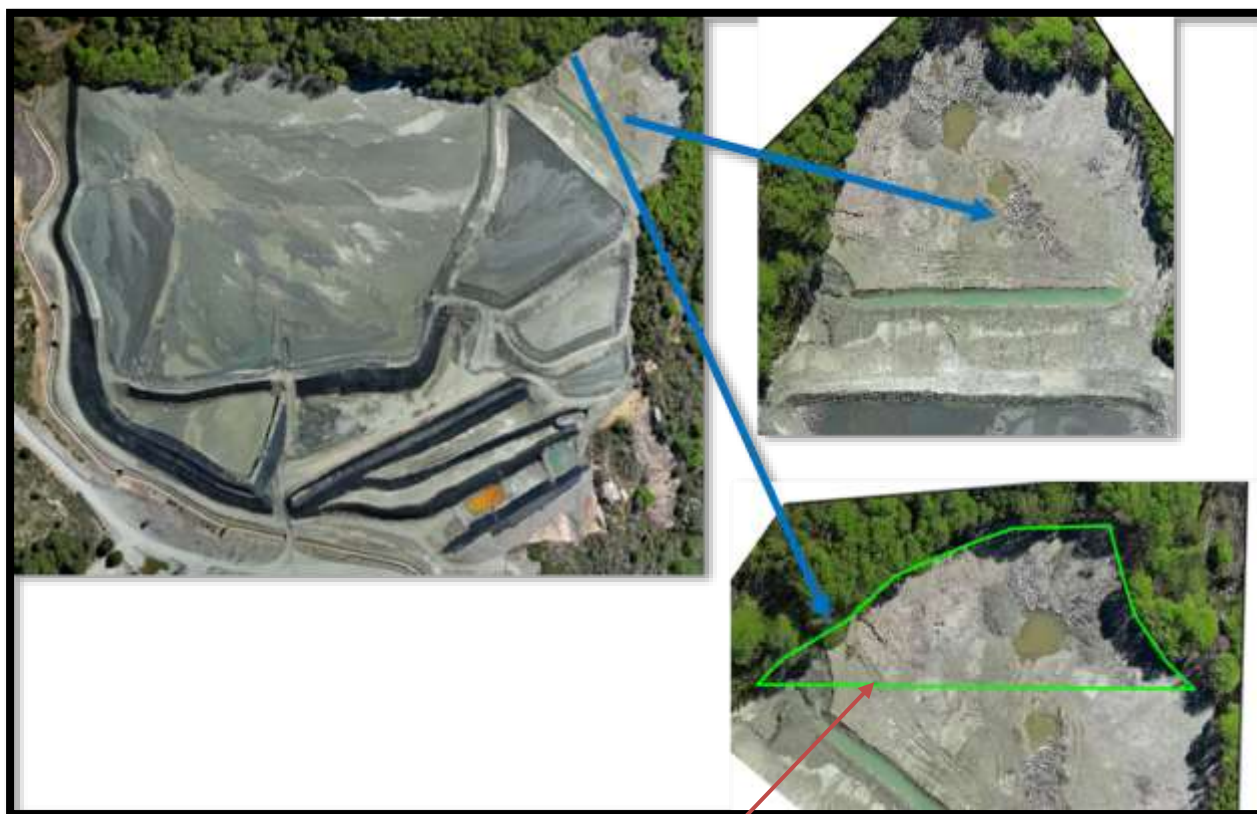
Destacado en verde, zona de 2.500 metros cuadrados, fuera del polígono autorizado del Depósito de relaves

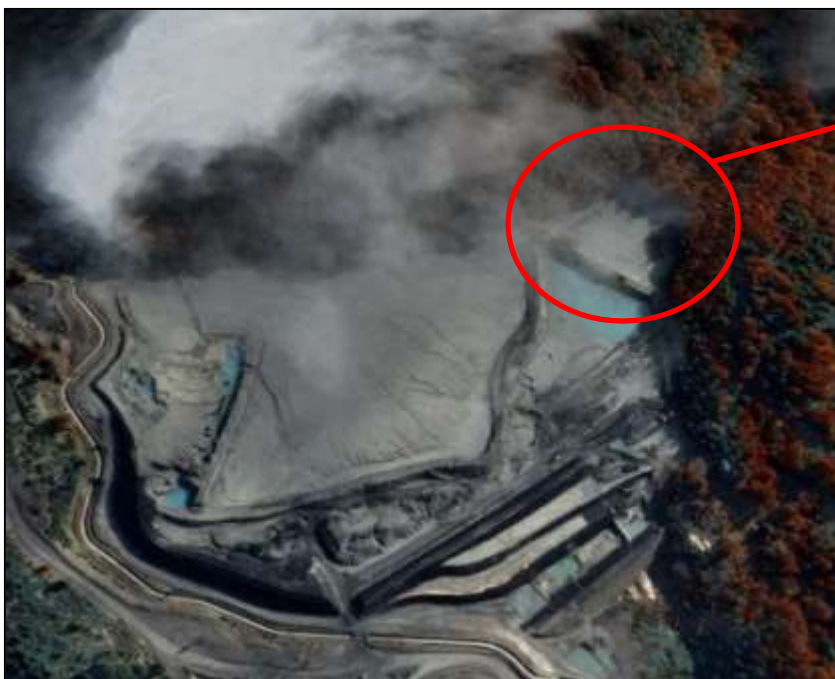
Zona  
afectada

- Definir los lineamientos a seguir para realizar la recuperación del área afectada de 2500 m<sup>2</sup> por el escurrimiento de relave en el sector norte del depósito de relaves filtrados Doña Rosa.

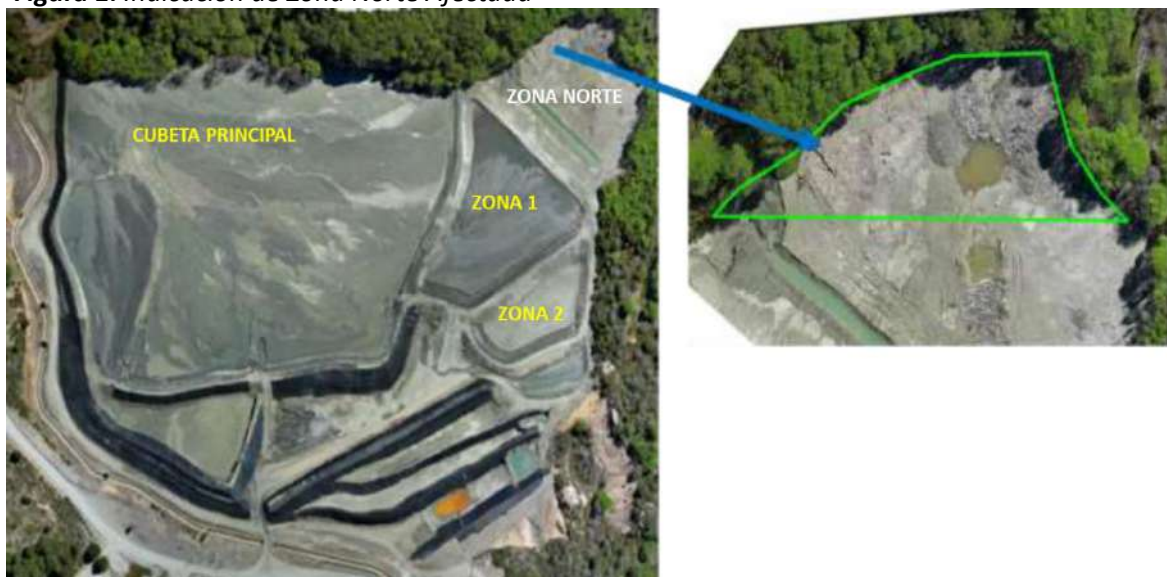
**Figura 1:** Indicación de Zona Norte Afectada

El procedimiento para limpiar la zona afectada post Muro Norte, como se indica en figura 1, se realizará en dos etapas definidas:
