Superintendencia
del Medio Ambiente
Gobierno de Chile

MEMORÁNDUM MZS N° **189**

MAT. : Solicita medida correctiva que indica.

FECHA : 05 NOV 2014

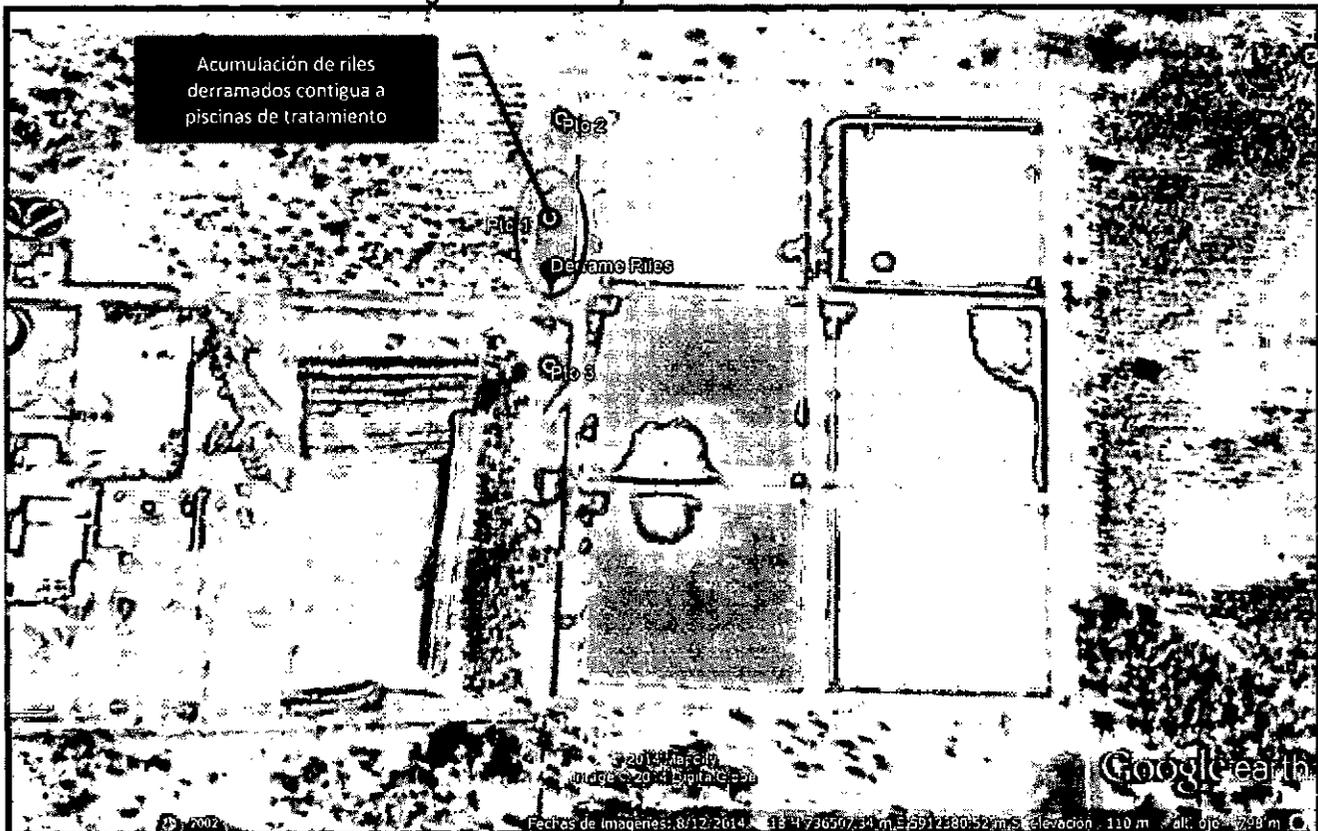
Imagen 1: Vista en planta de la situación de Derrame

Dicha inspección se realizó con fecha 22-10-2014, y da cuenta, que si bien el derrame de riles fue controlado, aún existe una importante acumulación de riles no autorizado en sector adyacente a piscinas de tratamiento.

Esta acumulación de residuos líquidos se encuentra sobre terreno sin protección, infiltrando en el subsuelo, o evaporándose progresivamente, no observándose la ejecución de medidas correctivas por parte de la empresa titular.

Nota: Puntos 1 a 3 corresponden a las áreas donde se constató presencia de riles derramados en el año 2013. En la actualidad, persiste acumulación de riles derramados en Punto 1, dentro del área encerrada por círculo rojo. Los puntos 2 y 3 se encuentran desecados, pero se indican en la imagen pues son relevantes para lo solicitado en los números 3.2 y 3.3 siguientes.

3.1.- Trasvasijar aguas acumuladas como consecuencia de derrames de residuos líquidos sin tratamiento ocurridos durante el 2013, que se encuentran aún acumulados en sector adyacente al sector de las piscinas de tratamiento, conduciéndolos hacia la entrada del sistema de tratamiento de Riles.

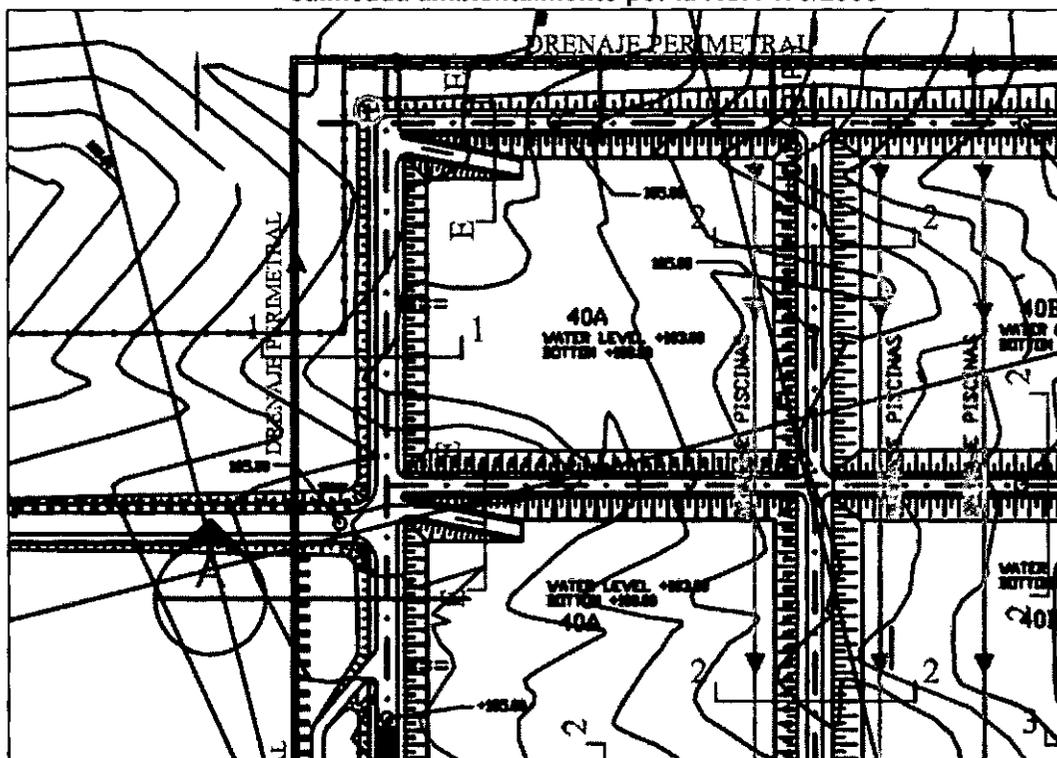
Imagen 3: Vista en Planta de planimetría proporcionada por el titular en ANEXO 4 de la DIA calificada ambientalmente por la RCA 173/2006

En relación a lo anterior, durante la evaluación ambiental del proyecto, como Anexo 4 de la DIA, el titular presenta planimetría del sector de piscinas, indicando la construcción de un Drenaje Perimetral para intercepción y evacuación de aguas lluvias, con el objeto de asegurar la estabilidad de los taludes laterales. Dicho drenaje se encuentra emplazado en el área hoy inundada que acumula los residuos líquidos derramados.

En la Imagen 3 se muestra una sección del plano de Planta General, donde se localiza el área inundada, que contempla la existencia de un Drenaje Perimetral para evacuación de aguas lluvias, y en la Imagen 4 se muestra una vista de la Sección en Corte A-A' donde se detallan las características de dicho Drenaje Principal o Perimetral.

3.3.- Proceder a efectuar un manejo del área afectada por derrames de riles, nivelando el terreno para evitar acumulaciones futuras de aguas lluvias, restituyendo el drenaje perimetral en el área, con el objeto de proteger la estabilidad mecánica del talud lateral de las piscinas de tratamiento adyacentes, incluyendo la siembra de vegetación que permita consolidar el área.
