MEMORANDUM DFZ N°34 /2016

MAT.: Solicita medida provisional que indica

1. El Relleno Sanitario Santa Marta, del titular Consorcio Santa Marta S.A., ubicado en la comuna de Talagante, provincia de Talagante, Región Metropolitana, calificado ambientalmente favorable mediante las siguientes Resoluciones Exenta

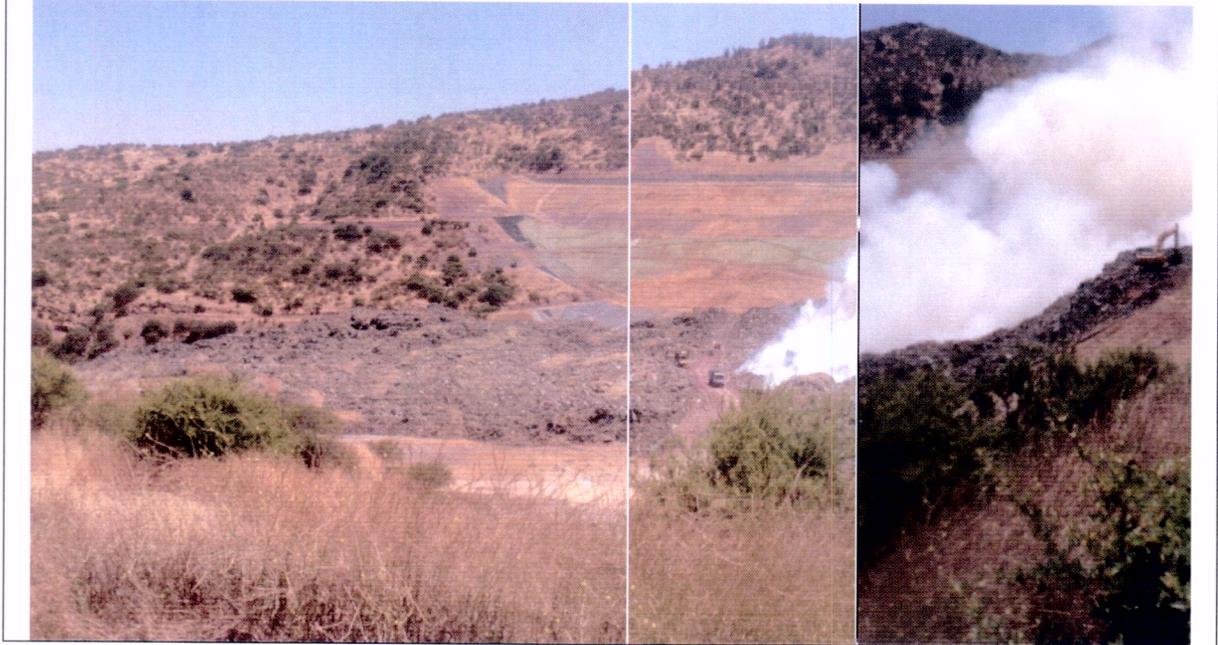
2. El pasado viernes 15 de enero de 2016, ocurrió un deslizamiento de la masa de residuos, que en apreciaciones preliminares habría involucrado un área de 2 hectáreas y la remoción de 200.000 toneladas de residuos y material de cobertura. Posteriormente, el día lunes 18 de enero de 2016, se inició un incendio de la masa de residuos expuesta, el cual se está intentando controlar hasta el día de hoy.

Fotografía 1: Alcance del deslizamiento de masa de residuos e incendio.

3. **Posibles causas del deslizamiento de la masa de residuos:**

Los hechos anteriormente descritos, dan cuenta de posibles fallas en las operaciones del relleno sanitario en cuanto a diversas variables, como el control de la compactación de los residuos dispuestos, control de espesores mínimos de material cobertura diaria, intermedia o final de la celda; y al control, corrección y eliminación de deformaciones y/o grietas superficiales. Todas ellas consideradas como medidas de gestión de riesgos establecidas en el considerando 7.2 de la RCA N° 433/2001.

Según lo indicado por el titular, la causa del incendio se puede atribuir al efecto lupa, es decir, al tener residuos expuestos a altas temperaturas, en la mezcla existen elementos metálicos, vidrios o similares que se recalientan y provocan una inflamación espontánea.

- i. Paralización inmediata de la recepción y disposición final de residuos; hasta que se acredite la estabilidad de los distintos frentes de trabajo, así como las demás condiciones de cumplimiento de la normativa ambiental en relación a la recuperación y tratamiento de los lixiviados y biogás en los puntos que se consideren seguros; mediante un informe emitido por un tercero experto.

- iv. Paralización de las actividades de extracción de biogás; hasta que se acredite la total extinción del incendio que afecta la masa de residuos, mediante informe de Bomberos de Chile; y hasta que las condiciones de estabilidad del relleno lo permitan.

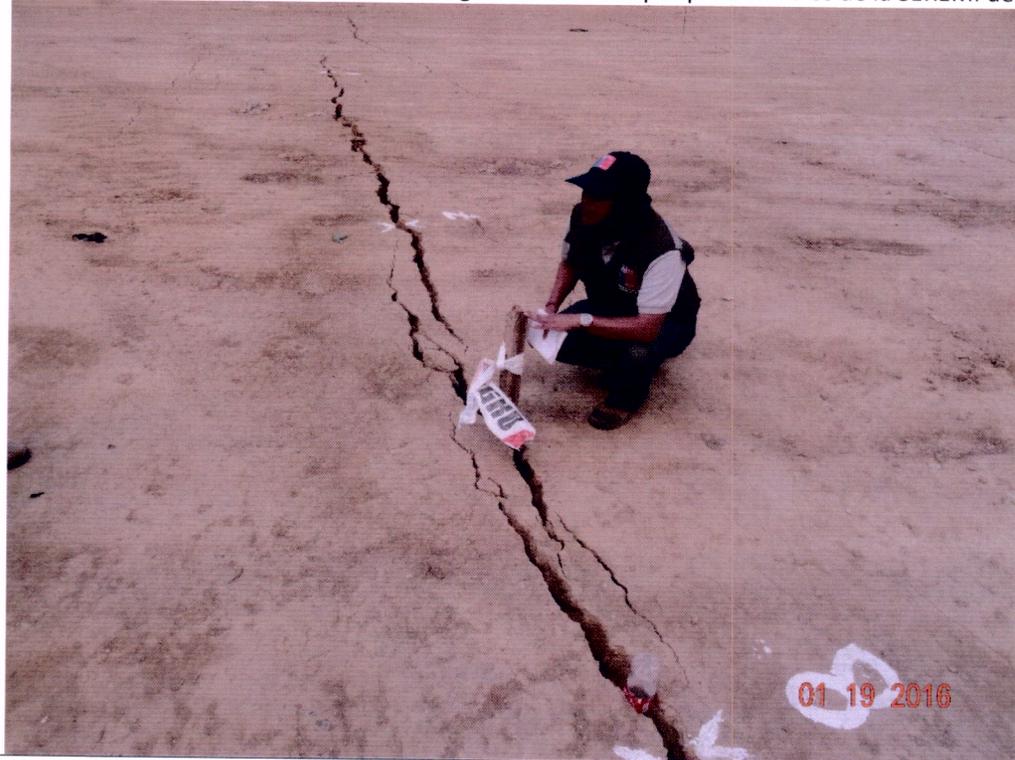
El día 19 de enero de 2016, profesionales de la SEREMI de Salud efectuaron una medición del ancho de las grietas existentes en la plataforma superior del relleno, con el objeto de mantener un seguimiento de las mismas, constatando un aumento de 0,5 centímetros, en uno de los puntos, desde la medición efectuada el día anterior, 18 de enero de 2016. Indicio de que no se ha controlado la inestabilidad del relleno.

Fotografía 2: Medición de variación de ancho de grietas realizada por profesionales de la SEREMI de Salud.

- I. La inestabilidad del relleno sanitario para la disposición final de residuos, debido al aumento del grosor de grietas en la plataforma superior, que podría generar próximos eventos de remoción en masa de residuos.

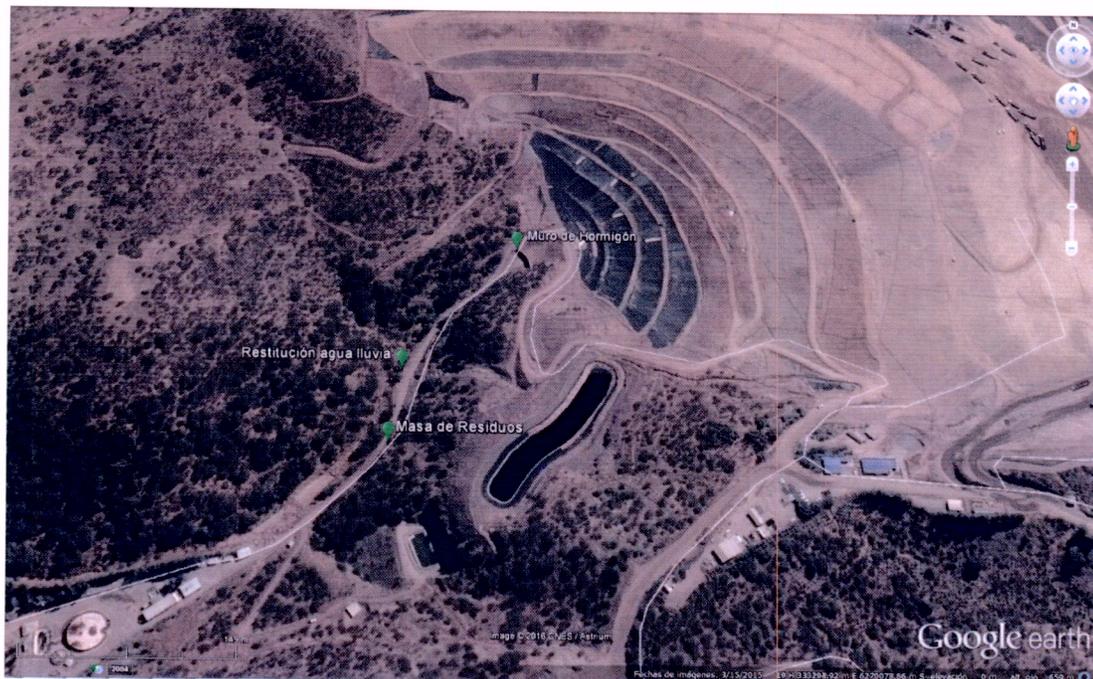
La remoción de la masa de residuos sobrepasó el muro de hormigón de contención, cubriendo aproximadamente 220 metros del cauce de la quebrada El Boldal, tramo que se encuentra fuera del área del relleno sanitario y que por lo mismo no cuenta con impermeabilización, hasta el punto de coordenadas UTM WGS 84: 6.269.678 m N 332.641 m E. Adicionalmente, se obstruyó el punto de restitución de aguas lluvias del canal perimetral norte, ubicado 150 metros aguas abajo del muro de hormigón, en las coordenadas UTM WGS 84:6.269.745 m N; 332.645 m E.

Figura 3: Esquema del alcance del deslizamiento de residuos.

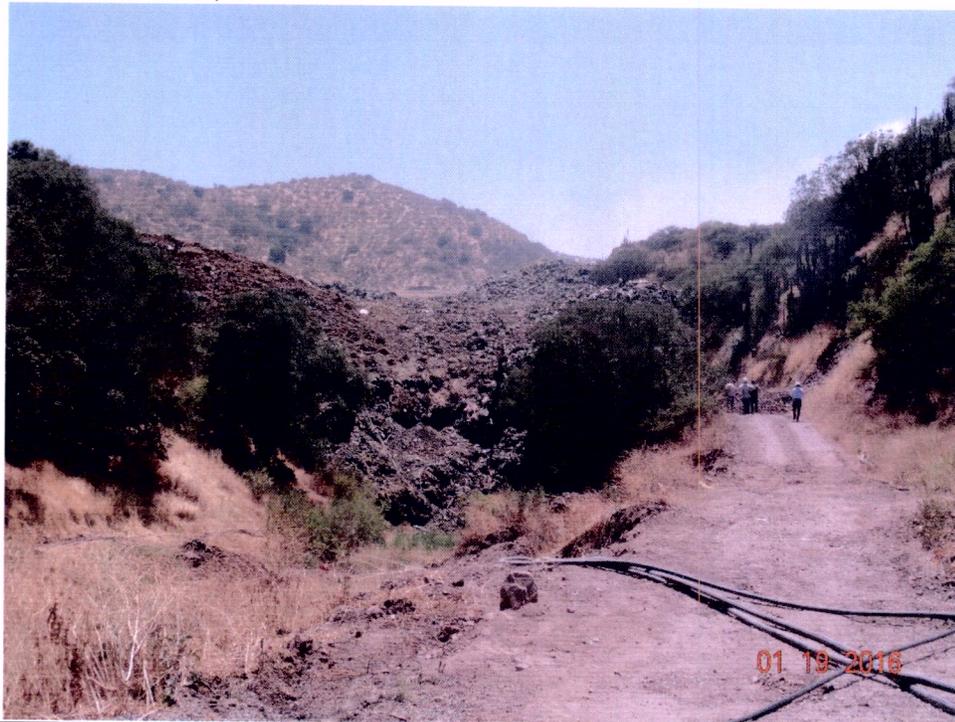
Fotografía 3: Residuos en la quebrada El Boldal

- II. El incendio que afecta a la masa de residuos.
 - III. Presencia de masa de residuos y material de cobertura sobre un tramo aproximado de 220 metros del cauce de la quebrada El Boldal, el que no cuenta con impermeabilización.

- vii. Realizar obras que impidan la infiltración de los lixiviados que afloran desde la masa de residuos dispuesta en la quebrada El Boldal.
 - viii. Presentar un cronograma de actividades de limpieza de la Quebrada El Boldal.

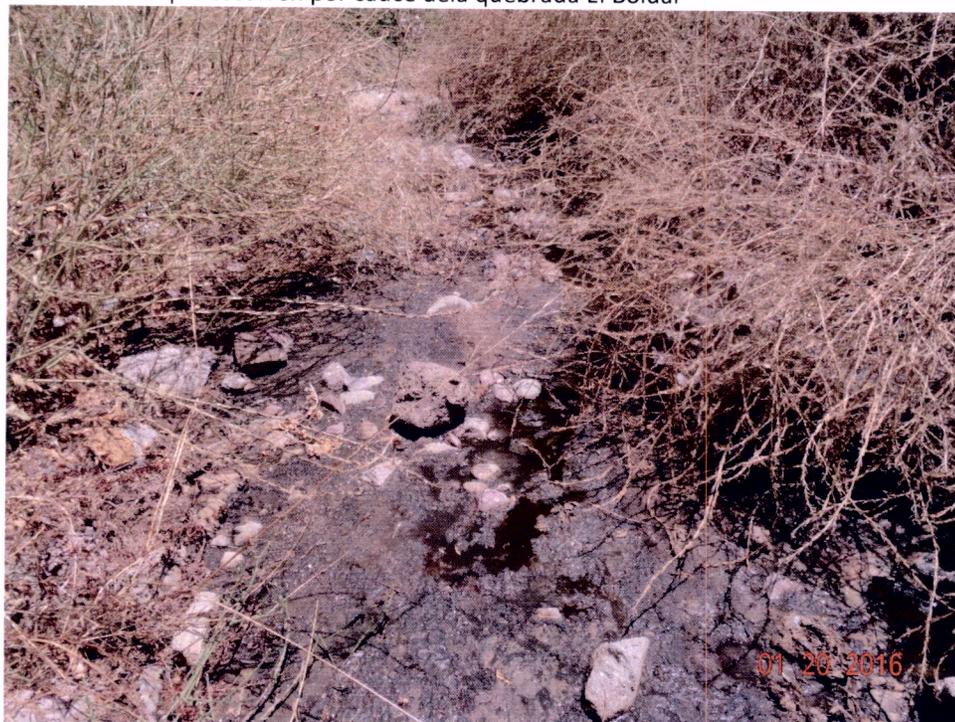
Fotografía 4: Lixiviados que escurren por cauce de la quebrada El Boldal

- IV. El escurrimiento del afloramiento de los lixiviados de esta masa pasa por un tramo aproximado de 50 metros del cauce de la quebrada El Boldal, que no cuenta con impermeabilización hasta las obras de impulsión a la planta de tratamiento.

- v. Realizar obras inmediatas de extracción de lixiviados existentes en la masa del relleno sanitario; con el fin de impedir su acumulación.
 - vi. Realizar obras que impidan el contacto de aguas lluvias provenientes del canal perimetral norte con la masa de residuos dispuesta en la quebrada El Boldal.

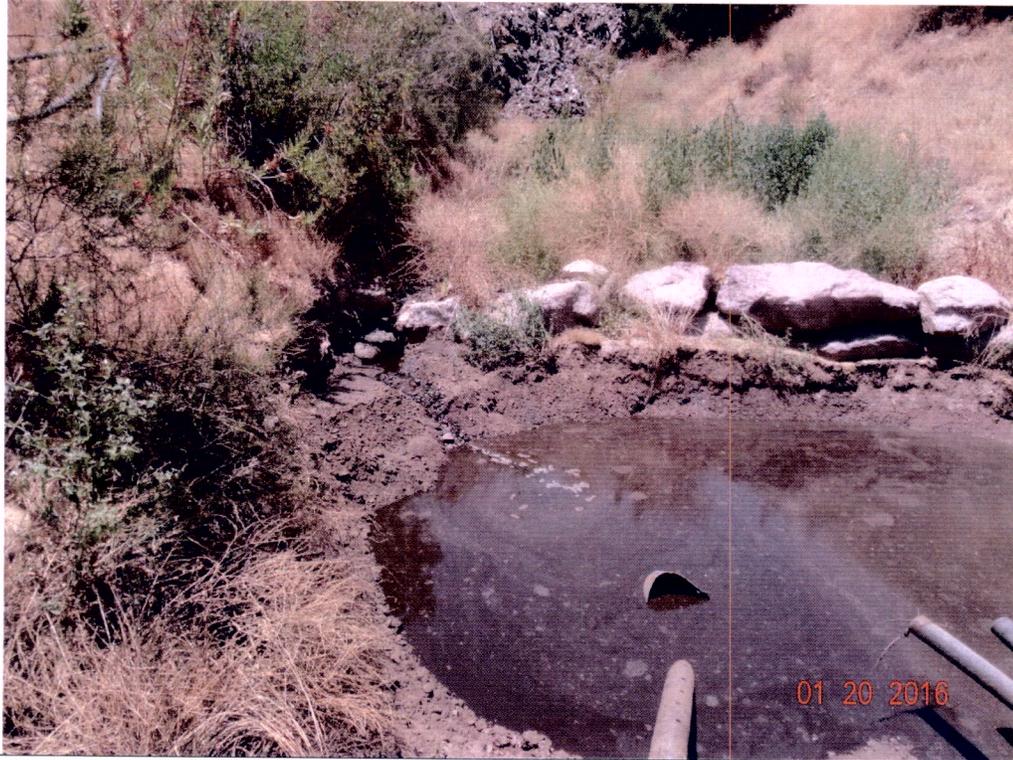
Fotografía 5: Piscina de decantación, sin impermeabilización.

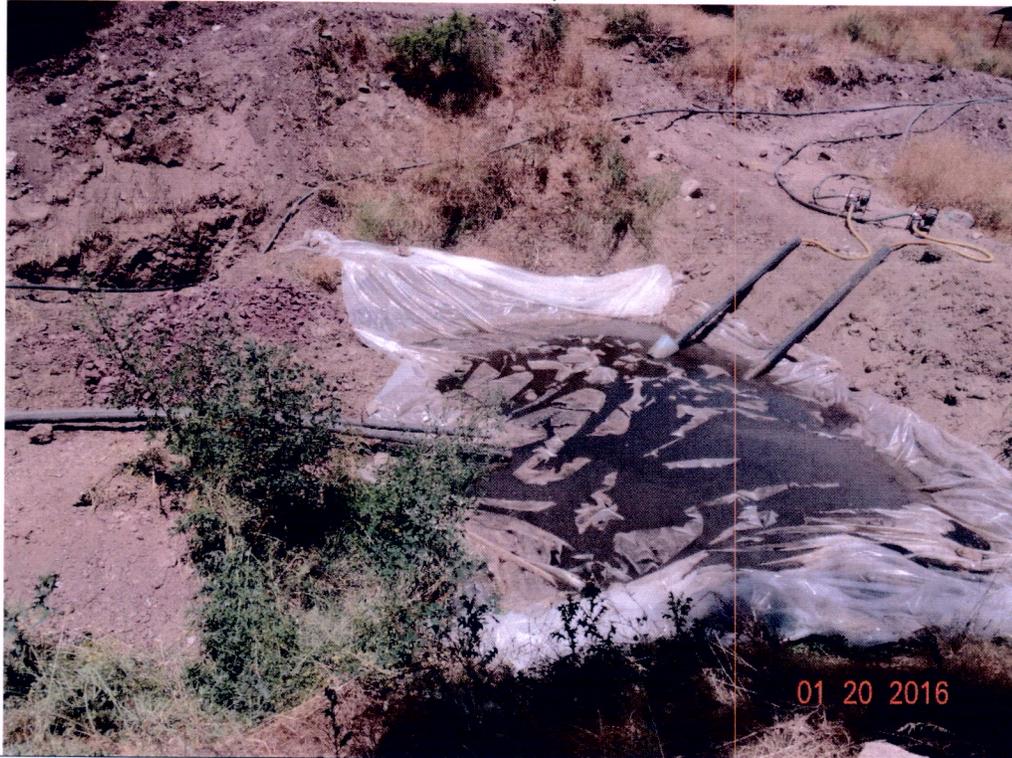
Fotografía 6: Piscina de bombeo, con impermeabilización provisoria.

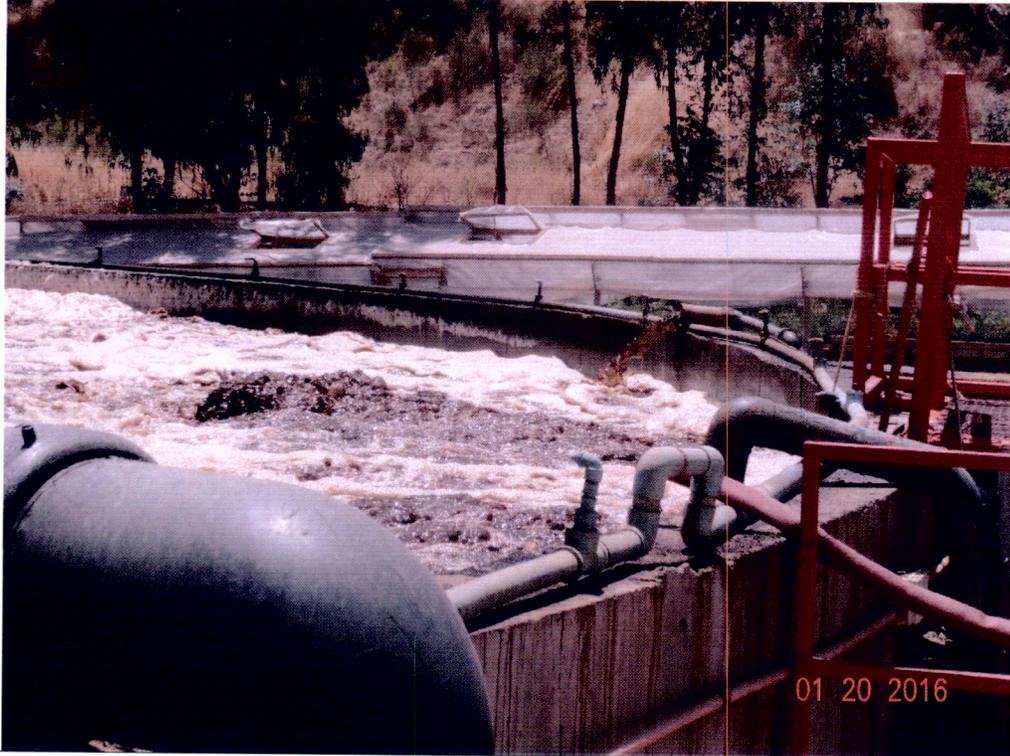
Respecto al Sistema de Conducción y Tratamiento de Lixiviados, se constató en terreno que la Planta de Tratamiento de Lixiviados no sufrió daños a causa de los incidentes. Sin embargo, se verificó que actualmente, se están tratando los lixiviados que afloran en la masa de residuos que se encuentra dispuesta en la quebrada El Boldal, para lo que se implementaron, a 50 metros aproximadamente, una piscina de decantación (sin impermeabilización) y una piscina de bombeo (con impermeabilización provisoria) hacia la planta de tratamiento. Pedro Moya, Operador de la Planta de Tratamiento, indicó que normalmente se tratan 300 m³/día de lixiviados, y que posterior al deslizamiento de la masa de residuos, se están tratando en promedio 100 m³/día. Esto debido al estrangulamiento del sistema de conducción de lixiviados desde el relleno sanitario, lo que ha impedido su captación y traslado a la Planta de Tratamiento. Por lo anterior, es posible colegir que diariamente se está acumulando al menos 200 m³ de lixiviados dentro de la masa del relleno sanitario, los que no se están extrayendo desde ocurrido el deslizamiento de residuos.

Fotografía 7: Sistema de Tratamiento de Lixiviados.
