## MEMORANDUM DFZ N° 136/2016

**MAT.: Solicita medida provisional que indica**

**Fecha: 11 de abril de 2016**

1. El Relleno Sanitario Santa Marta, del titular Consorcio Santa Marta S.A., ubicado en la comuna de Talagante, provincia de Talagante, Región Metropolitana, calificado ambientalmente favorable mediante las siguientes Resoluciones Exenta:

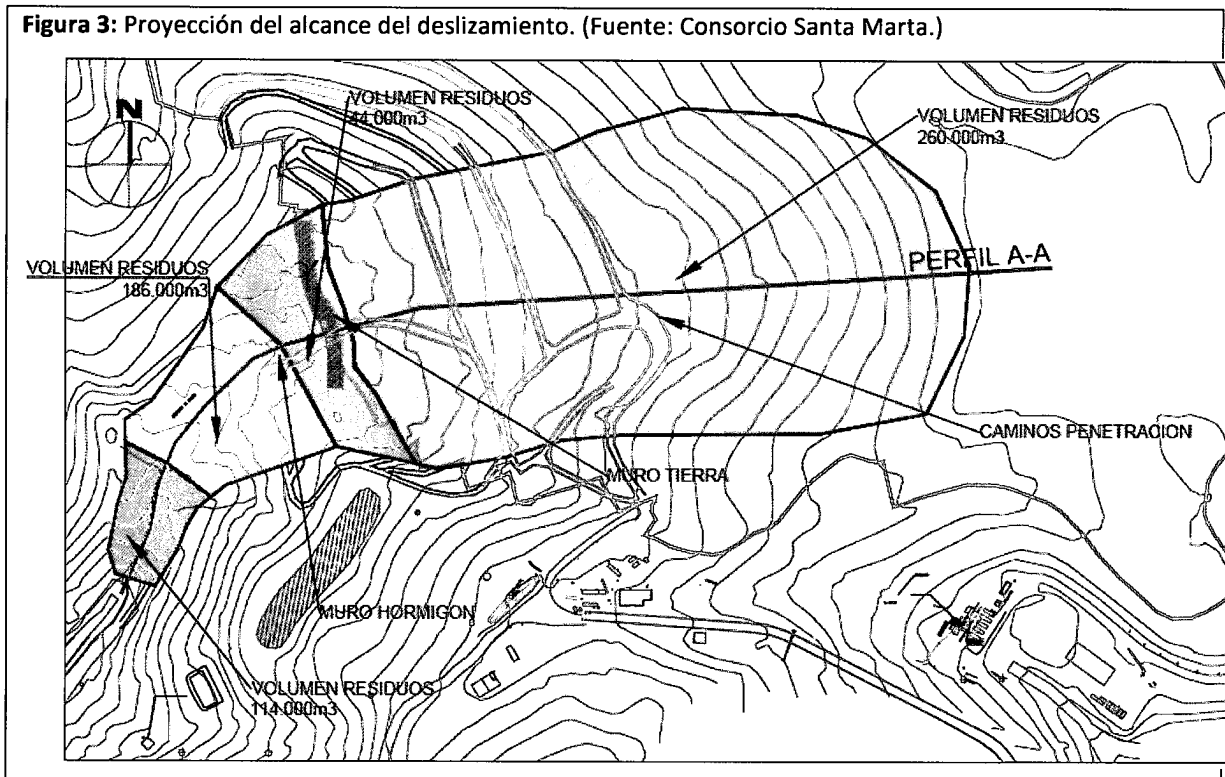
Como se constató en inspecciones ambientales realizadas por esta Superintendencia, el deslizamiento de residuos sobrepasó el muro de contención del Relleno Sanitario, alcanzando una longitud aproximada de 220 metros del eje de la quebrada, sobre suelo sin impermeabilización.

**Figura 3:** Proyección del alcance del deslizamiento. (Fuente: Consorcio Santa Marta.)

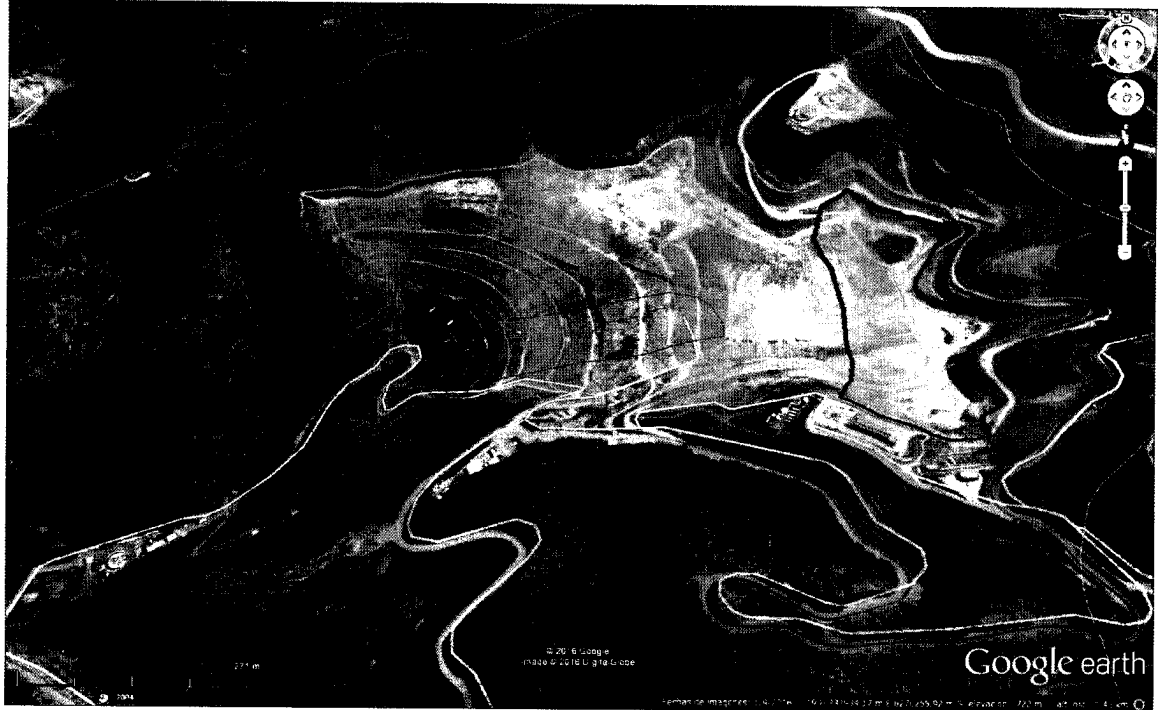
Marta”, restringiendo las operaciones de disposición de residuos a la denominada “Celda 1” de aproximadamente 8 hectáreas de superficie y volumen estimado de 810.000 m<sup>3</sup>.

**Figura 4:** En rojo se demarca la proyección de la celda N° 1, en verde la zona de deslizamiento. (Fuente: Consorcio Santa Marta).
