**MEMORÁNDUM N° 06/2016 SMA VALPO**

**MAT. :** Solicita medida provisional que indica

**ACTA DE INSPECCIÓN AMBIENTAL**

# **INFORME DE RESULTADOS: EMP 88**

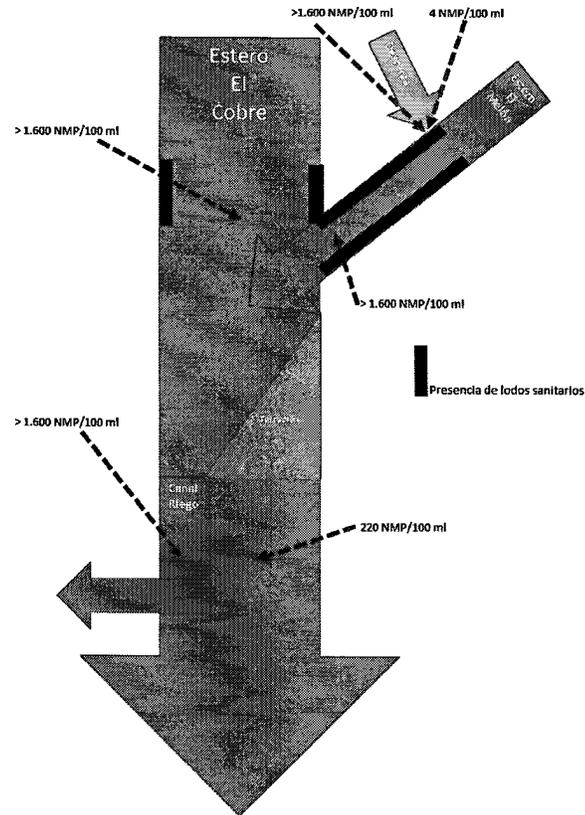
- En el esquema a continuación se señala la relación espacial entre la descarga de la Planta de Tratamiento de Aguas Servidas, el canal de riego y los esteros El Cobre y El Melón; así como también se da cuenta de los resultados de concentración de Coliformes fecales en las distintas masas de agua muestreadas y de ubicación de lodos sanitarios en las riberas de ambos esteros, que se pudo constatar visualmente.

- La forma como se opera y mantiene esta Planta de Tratamiento de Aguas Servidas representa un riesgo para la salud de las personas, toda vez que por una desinfección defectuosa propician la exposición de patógenos a trabajadores agrícolas y a la población; esto último por su potencial uso en riego de hortalizas o por ser usadas en prácticas comerciales como es el lavado de productos agrícolas.

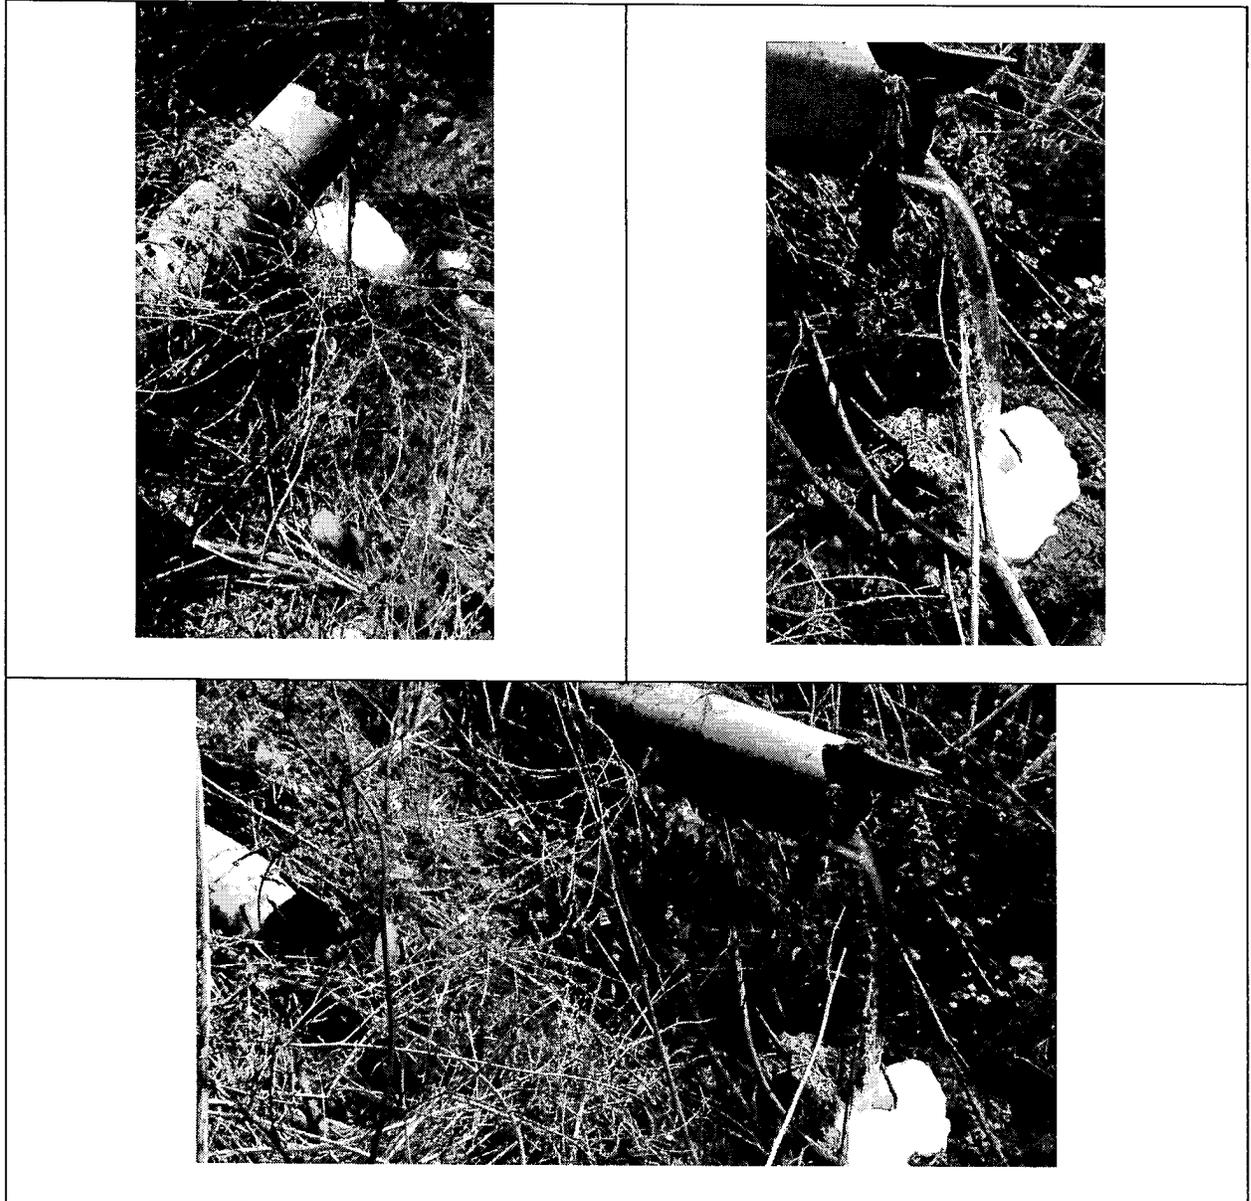
- Punto 1, Descarga Grande

Nombre del Punto	Temperatura °C	pH	Conductividad (µS/cm)	Oxígeno Disuelto (mg/L)
Punto 1 Descarga Grande	20,3	7,81	1124	7,10
Punto 1 Descarga Chica	21,4	7,97	1615	6,86
Estero El Cobre Aguas Arriba	19,1	7,49	1015	12,5
Estero Garretón antes de estero El Cobre	19,0	7,50	754	4,1
Estero El Cobre Aguas Abajo	21,7	7,42	720	12,0
Canal de Regadío Aguas Abajo	19,6	7,44	914	2,63

RESULTADOS ANALITICOS						
Parámetro	Resultado	Incert	Unidades	CMA	Fecha/Hora Inicio	Fecha/Hora Fin
<i>Microbiología</i>						
Coliformes Fecales por NMP	4,00	-	NMP/100 ml		04/03/2016 05:10	07/03/2016 05:00

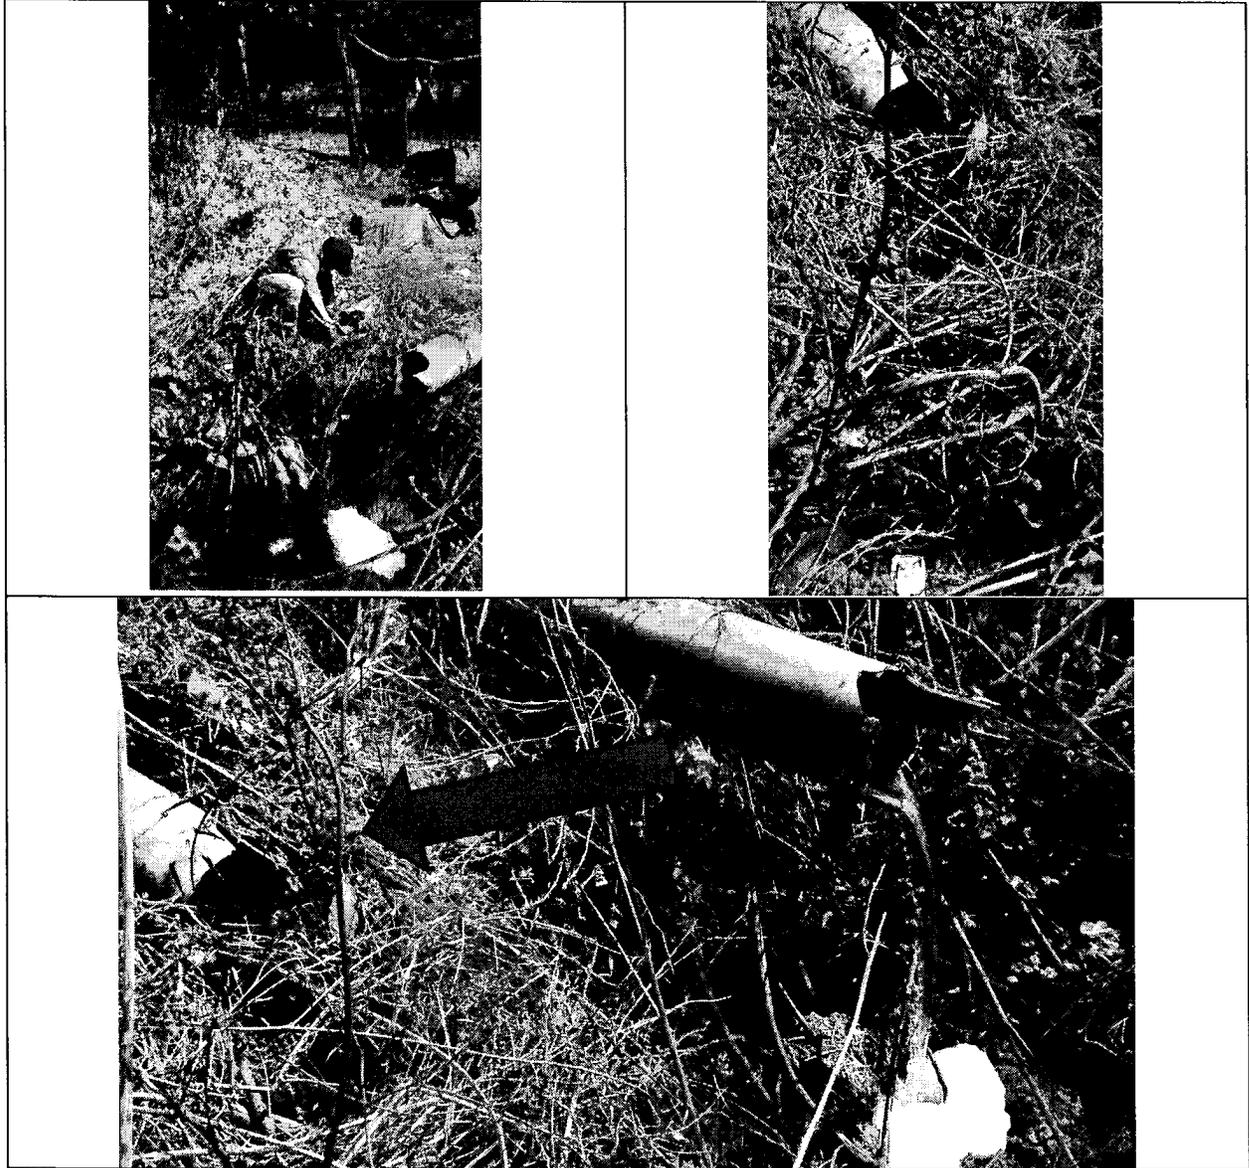
- **Punto 1, Descarga Chica**

Parámetro	Resultado	Insert	Unidades	OMA	Fecha/Hora Inicio	Fecha/Hora Fin
<b>Microbiología</b>						
Coliformes fecales por NMP	>1,6 10 <sup>3</sup>	-	NMP/100 ml		04/03/2016 05:10	07/03/2016 05:00

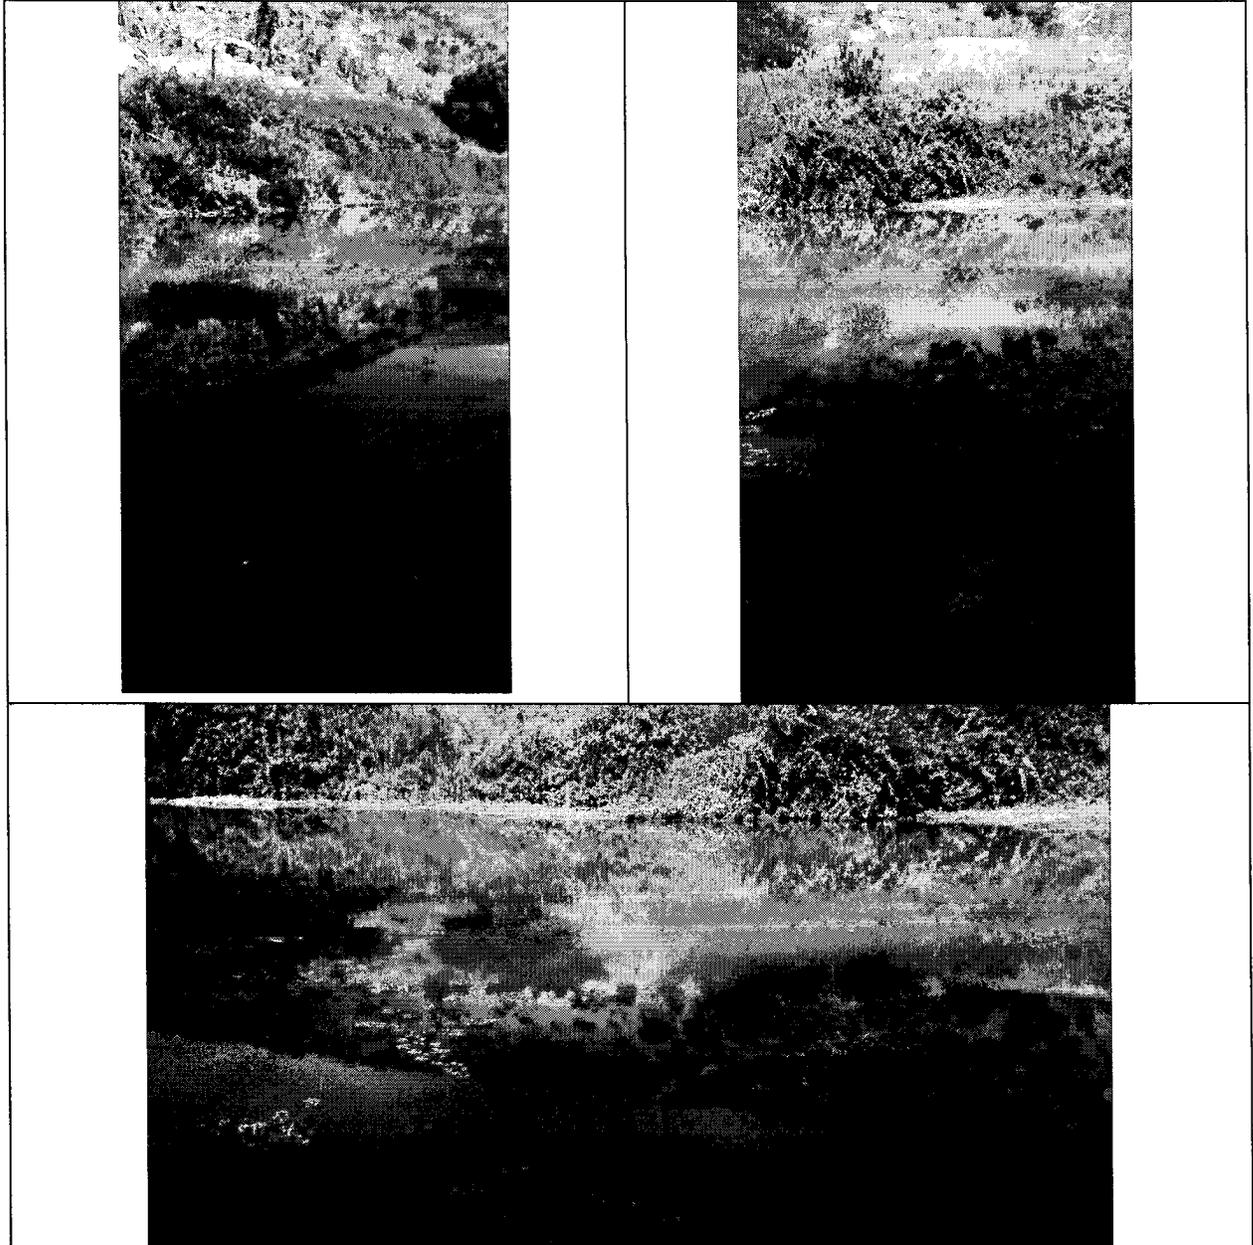
- **Estero El Cobre Aguas Arriba**

RESULTADOS ANALITICOS						
Parámetro	Resultado	Incert	Unidades	CMA	Fecha/Hora Inicio	Fecha/Hora Fin
<i>Microbiología</i>						
Coliformes Fecales por NMP	>1,6 10 <sup>3</sup>	-	NMP/100 ml		04/03/2016 05:10	07/03/2016 05:00

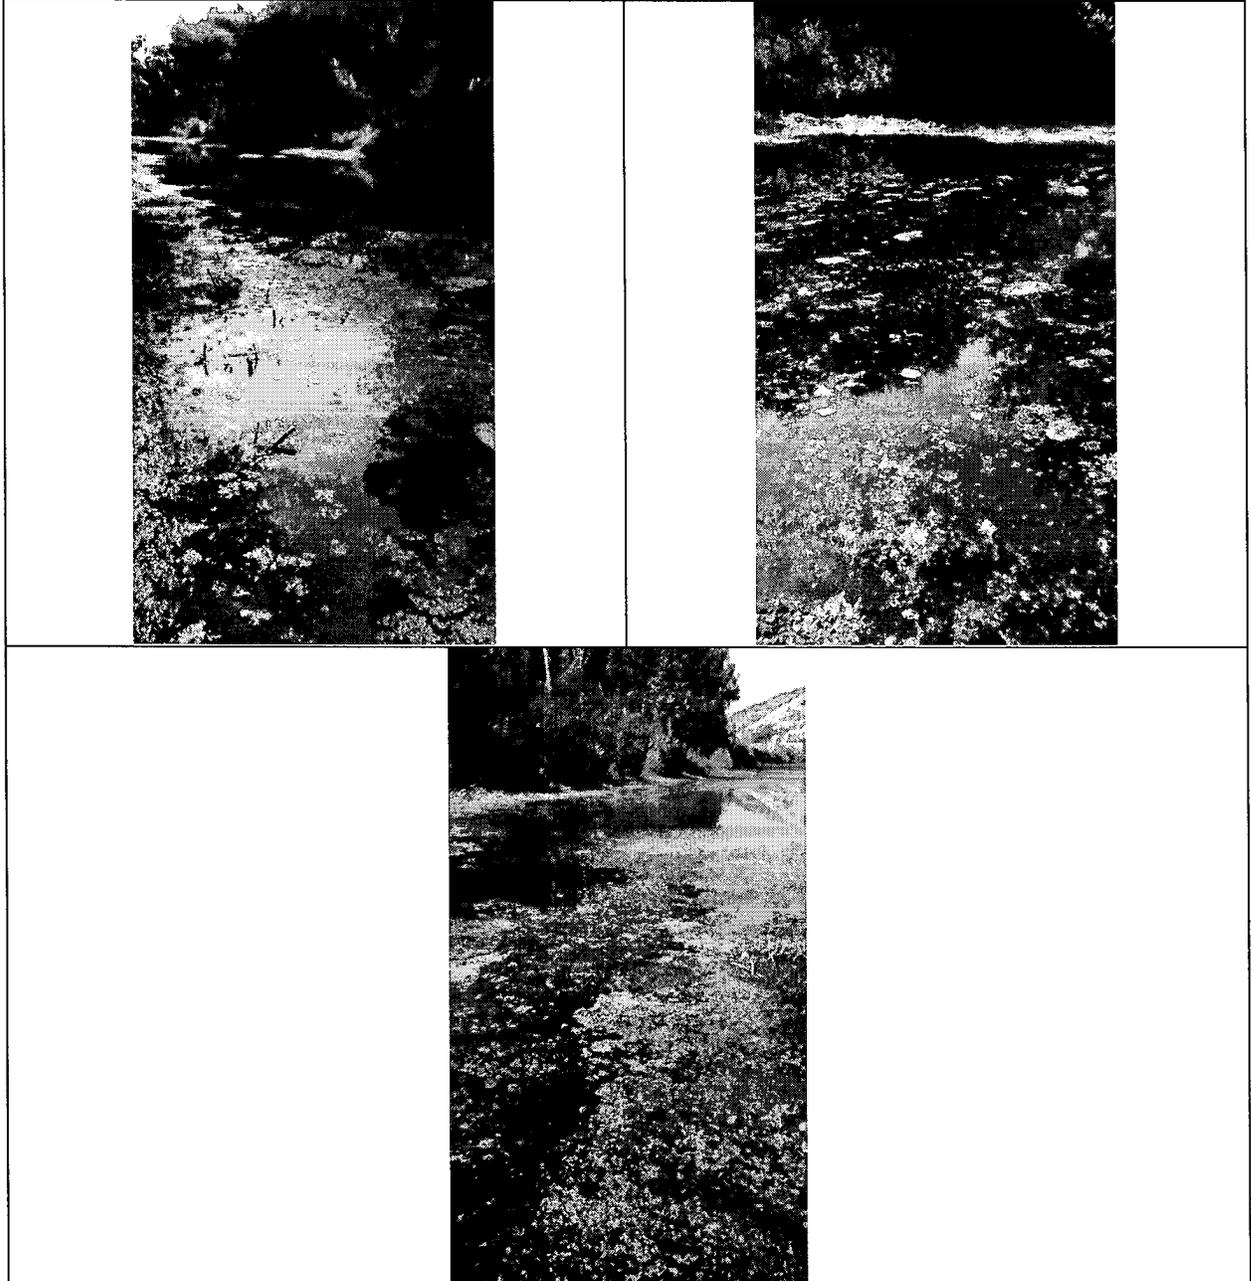
- **Estero Garretón Antes de estero El Cobre**

Parámetro	Resultado	Incert	Unidades	CMA	Fecha/Hora Inicio	Fecha/Hora Fin
<b>Microbiología</b>						
Coliformes Fecales por NMP	>1,6 10 <sup>3</sup>	-	NMP/100 ml		04/03/2016 05:10	07/03/2016 05:00

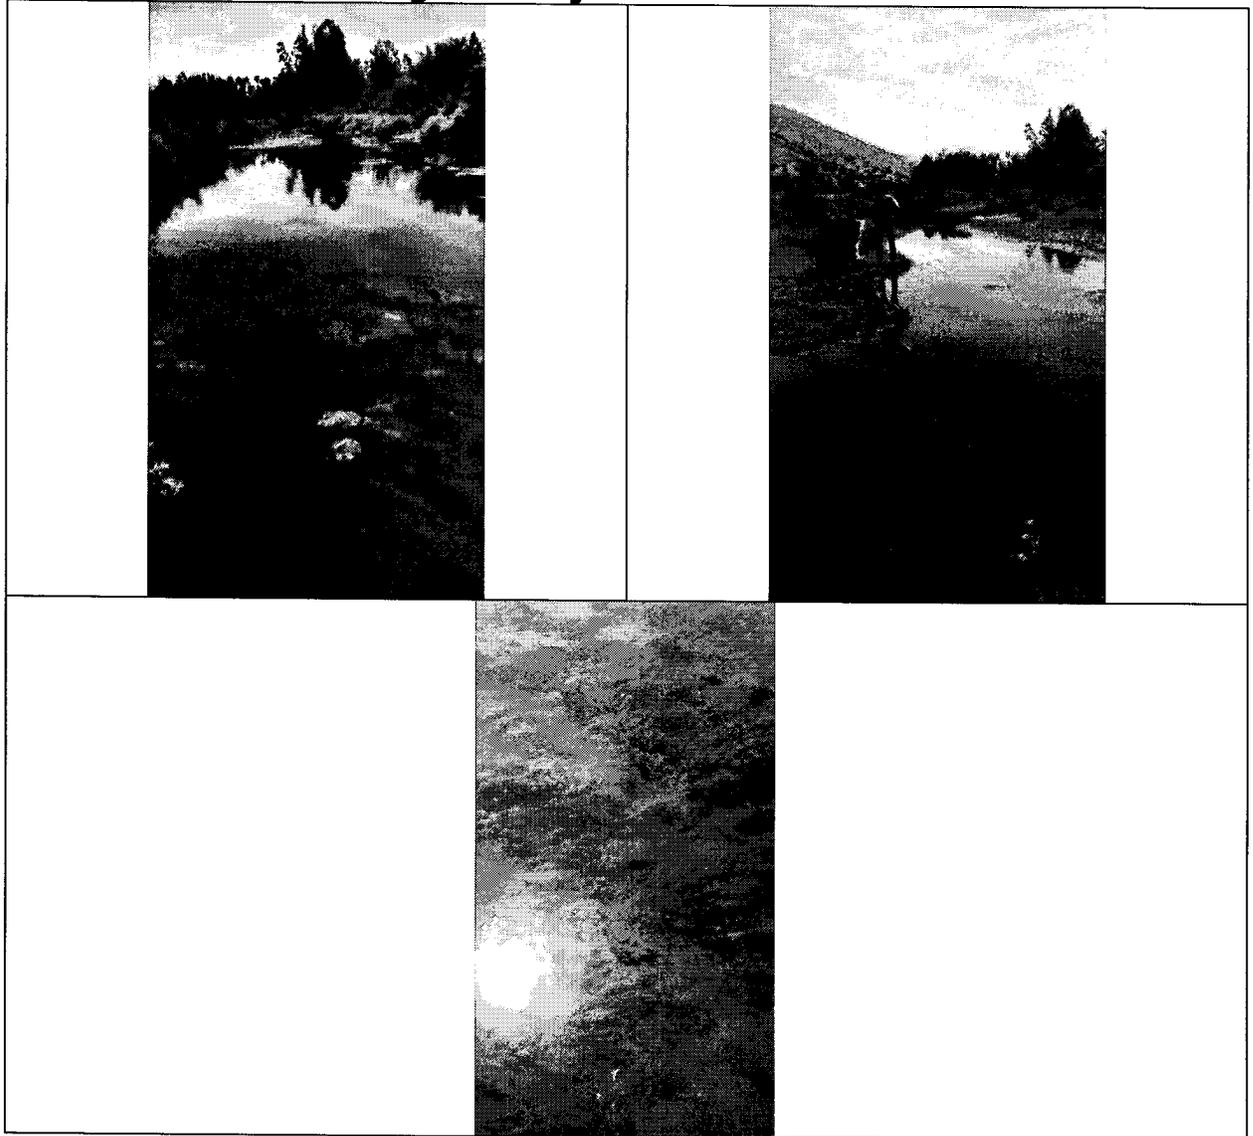
• **Estero El Cobre Aguas Abajo**

RESULTADOS ANALITICOS						
Parámetro	Resultado	Incert	Unidades	OMA	Fecha/Hora Inicio	Fecha/Hora Fin
<b>Microbiología</b>						
Coliformes Fecales por NMP	220	-	NMP/100 ml		04/03/2016 05:10	07/03/2016 05:00

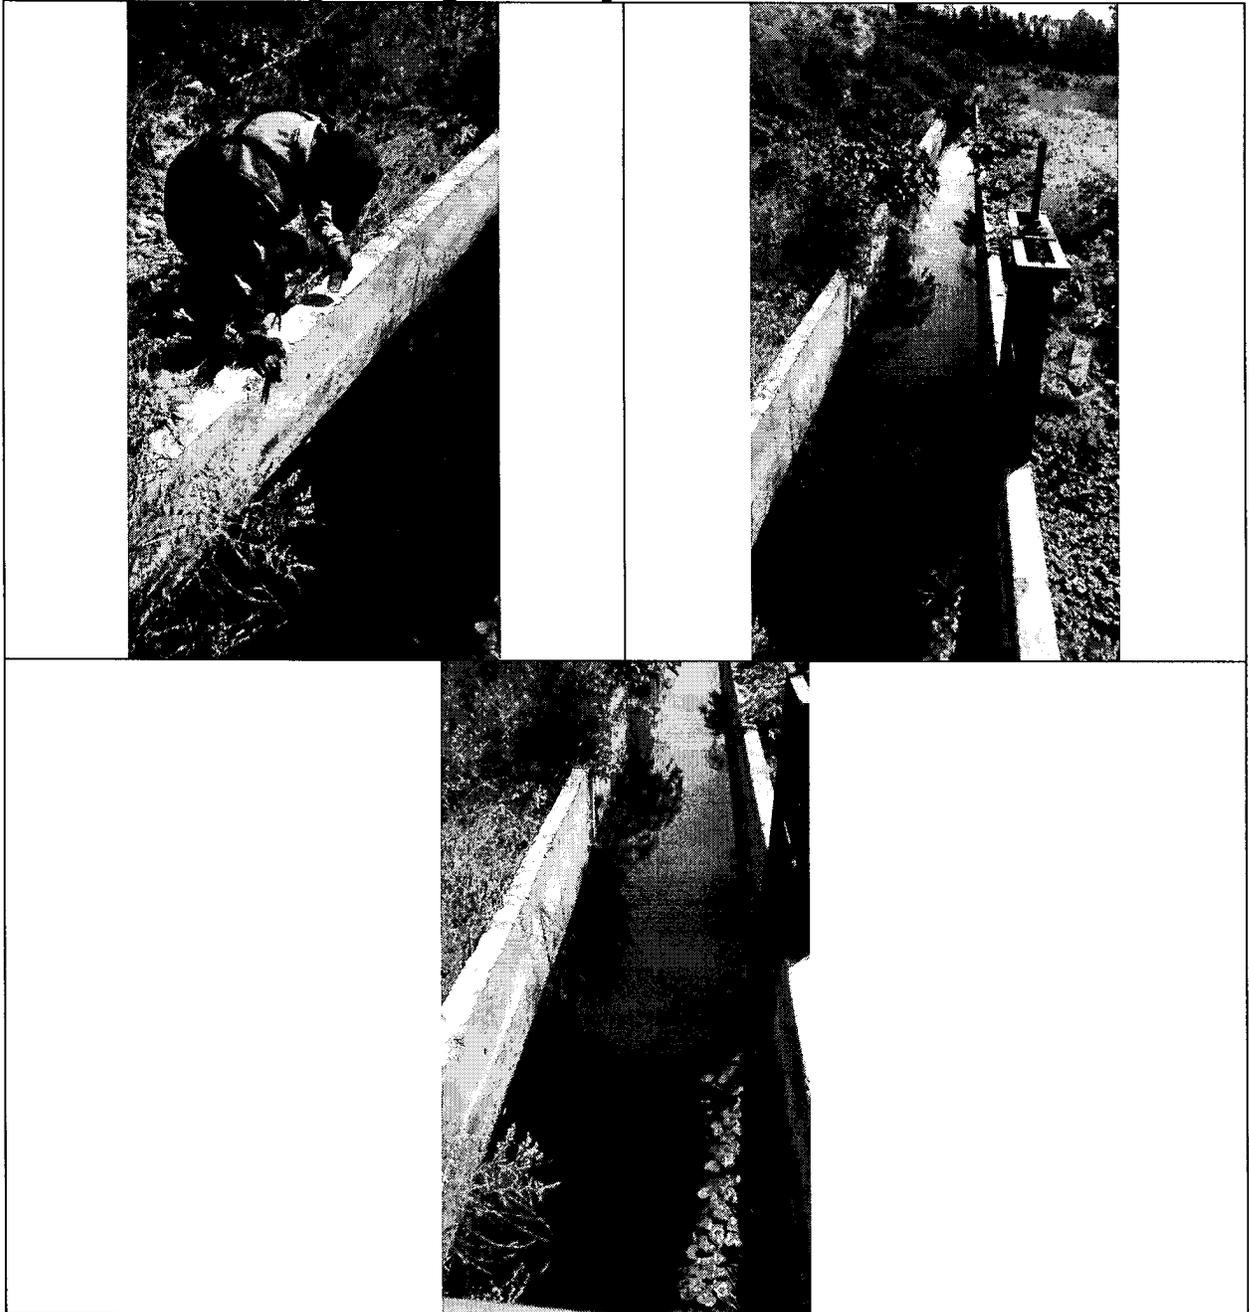
- **Canal de Regadío Aguas Abajo**

Parámetro	Resultado	Incert	Unidades	OMA	Fecha/Hora Inicio	Fecha/Hora Fin
<b>Microbiología</b>						
Coliformes Fecales por NMP	>1,6 10 <sup>3</sup>	-	NMP/100 ml		04/03/2016 05:10	07/03/2016 05:00
