MEMORÁNDUM OBB N° 026/2016

MAT.: Solicita medida provisional que indica

Fecha: 14 de octubre de 2016

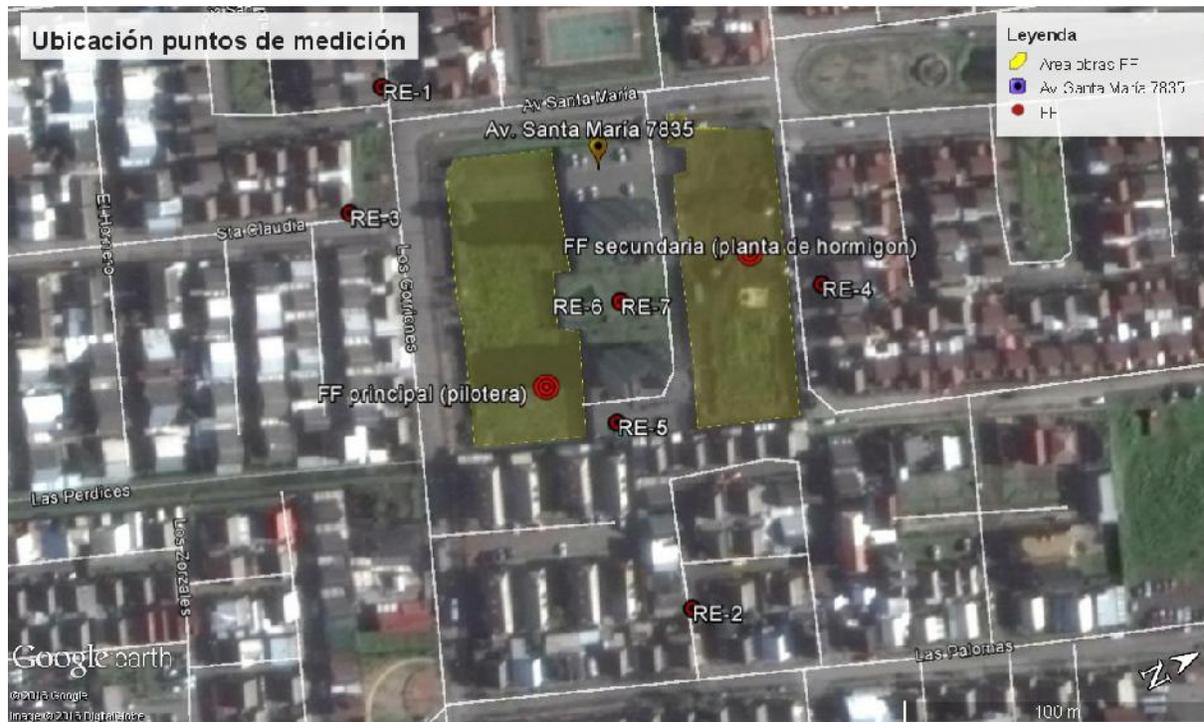
Figura 3: Imagen generada mediante Google Earth, que muestra la ubicación a nivel local de los puntos de medición asociados a los 7 puntos de receptores considerados, respecto del proyecto fiscalizado. Se observa que estos puntos se encuentran dispuestos perimetralmente respecto de las obras en ejecución.

Como se observa en la imagen, las obras se encuentran rodeadas por viviendas en todos sus costados, todas a pocos metros de las fuentes fijas identificadas como principal (pilota) y secundaria (planta fija de hormigón).

De lo anterior, se verifica que en 6 de los 7 puntos de medición evaluados (con la excepción de R2), los resultados de NPC entregaron valores sobre el límite de la norma DS 38/2011 del MMA para Zona II, superando el límite en hasta 22 dB, en particular en las mediciones interiores y exteriores efectuadas en el condominio Los Presidentes 1, con un rango entre los 6 y 22 dB de superación.

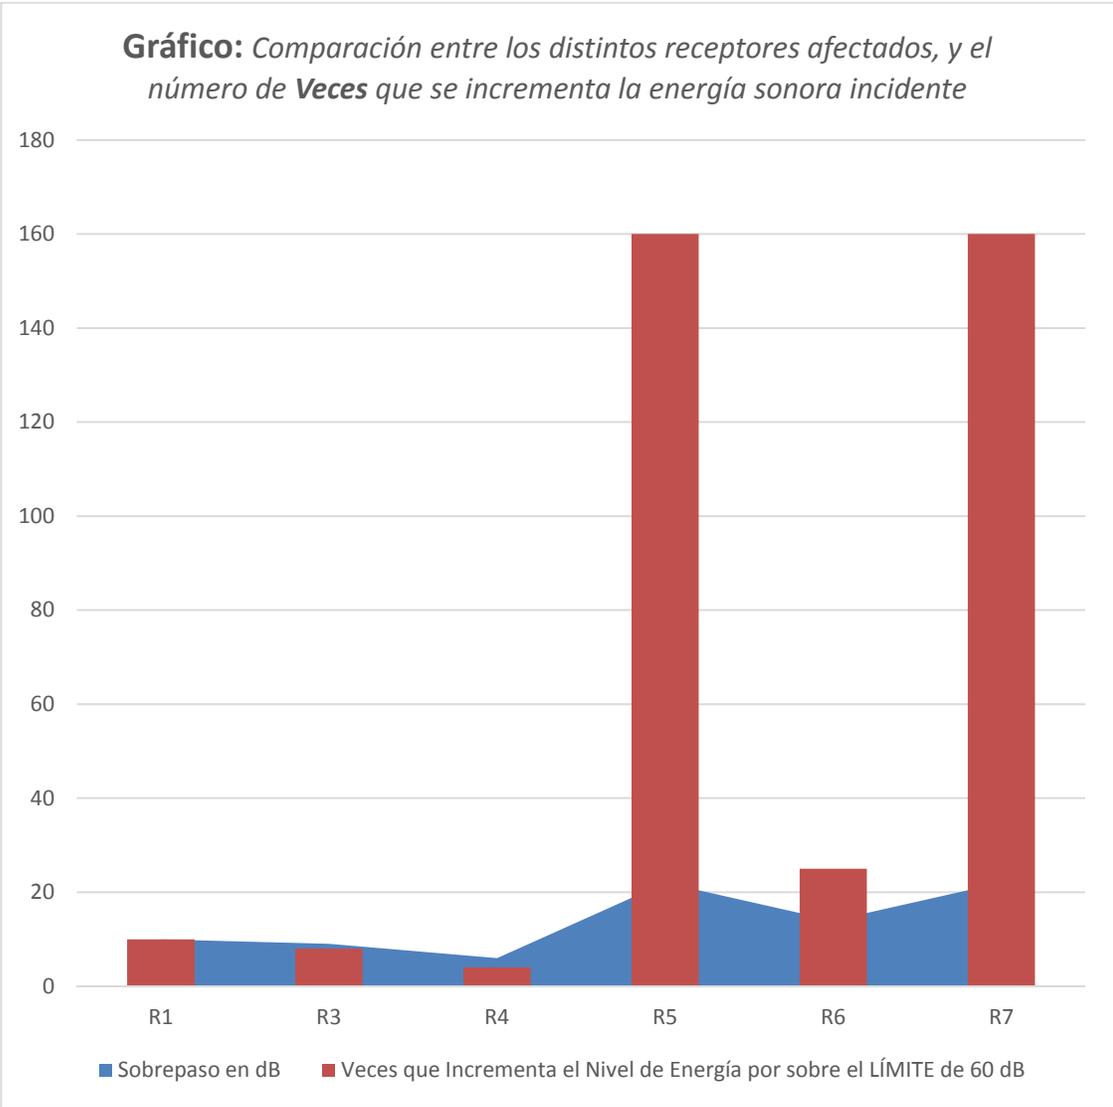
Estos niveles de excedencia representan la inmisión de entre 4 y 160 veces el nivel de energía máximo autorizado para el límite de 60 dB en horario diurno para Zona II. Importante es recordar, que el incremento en el nivel de energía sonora incidente en los receptores, respecto del límite energético asociado al límite en fijado en 60 dB, aumenta de forma exponencial; de ahí el riesgo y daño por exposición a altos niveles de ruido, tanto estable como impulsivo.

El siguiente gráfico muestra la relación de veces que se ve incrementada esta energía incidente por receptor evaluado. El nivel de energía está representado por el nivel cero (0), es decir cero veces por sobre el límite de la norma.

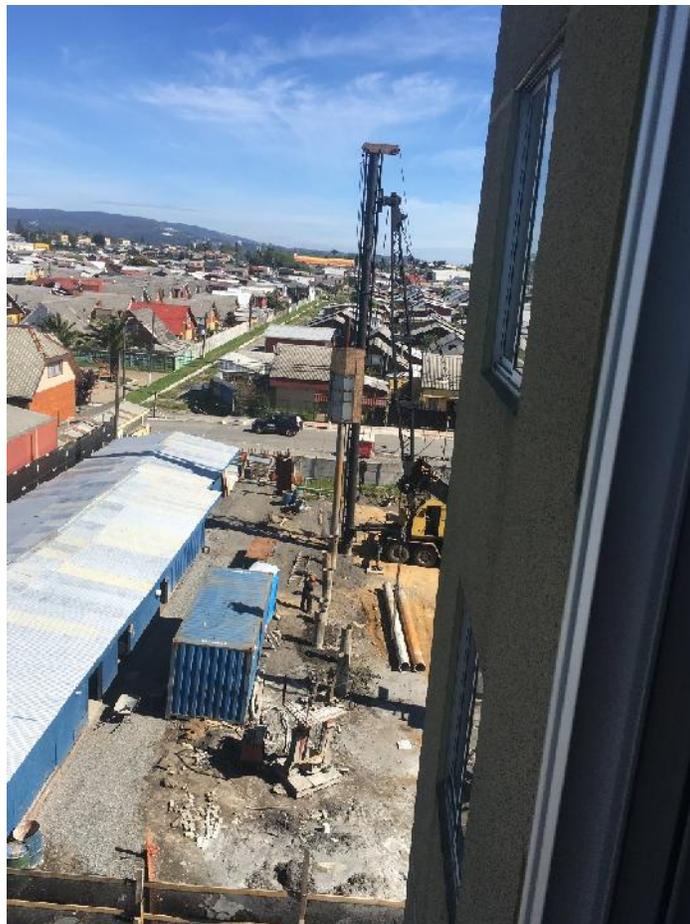
Sin embargo, el nivel de incremento en la excedencia en decibeles, es significativamente superior cuando se encuentra en funcionamiento la máquina pilotera, la cual llega a enmascarar a las fuentes secundarias. Por tal motivo, su tratamiento debe ser diferenciado.

Fotografía 1: Imagen captada por fiscalizador de la SMA, de la máquina pilotera en operación

1. **Tipo de medida:** Paralización inmediata, parcial y temporal (Art.48° letra c)
Paralización temporal y parcial, asociada específicamente a las obras de hincado de pilotes, hasta la ejecución de las siguientes medidas complementarias. Esta medida no considera paralizar las demás actividades constructivas en desarrollo.
Plazo de ejecución: 10 días hábiles
Medio de verificación: Detención de las faenas de hincado de pilotes
2. **Tipo de medida:** Construcción de medidas de corrección, seguridad o control que impidan la continuidad en la producción del riesgo o del daño (Art.48° letra a)
Encierros acústicos: Se deberán utilizar encierros acústicos para aquellos equipos que se encuentren estáticos en la faena, tales como Planta fija de hormigón.
Plazo de ejecución: 7 días hábiles, y su utilización deberá mantenerse mientras duren las obras de construcción.

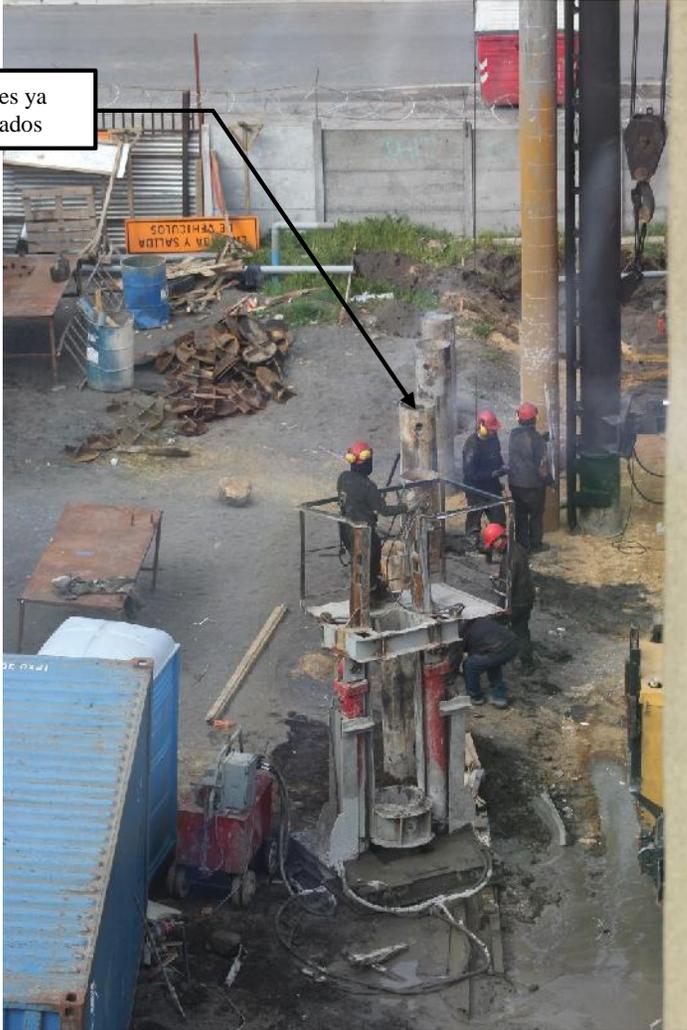
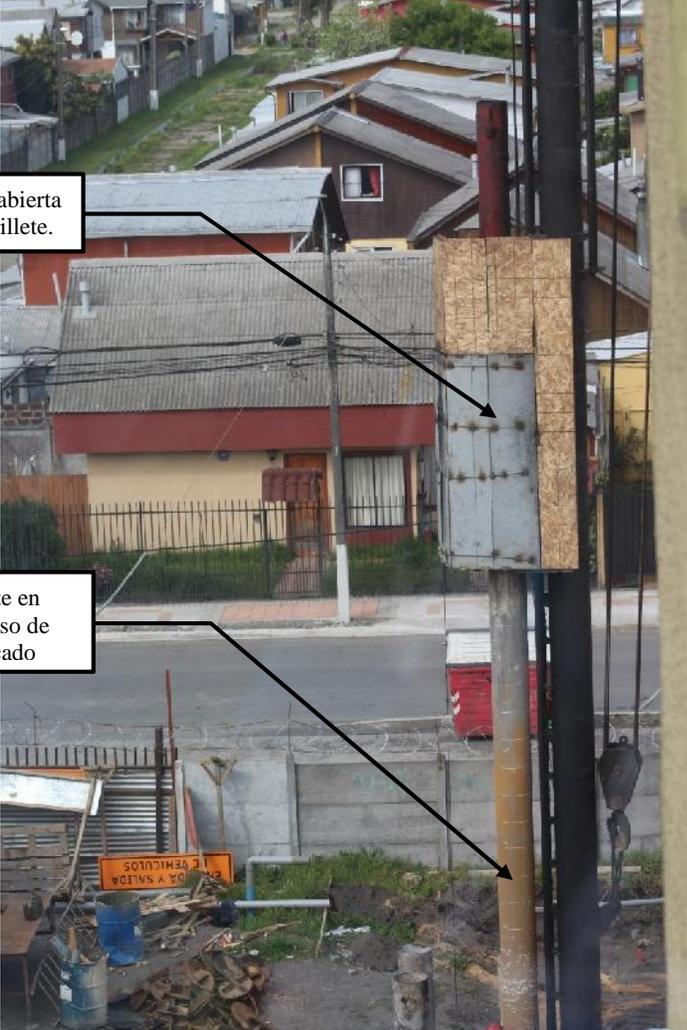
| <p>Pilotes ya hincados</p> | <p>Cápsula abierta del martillete.</p> <p>Pilote en proceso de hincado</p> |
| <p>Imagen 1 Fecha: 05-10-2016</p> <p>Descripción: Fotografía muestra el sector sur donde se encuentran hincado pilotes metálicos tubulares. Los pilotes son de un diámetro aproximado de 60 cm, huecos, los cuales son posteriormente rellenos y sellados, una vez hincados. La separación entre pilotes es de 1 cada 2 a 3 metros lineales.</p> | <p>Imagen 2 Fecha: 05-10-2016</p> <p>Descripción: La imagen captada desde el Punto de medición R5, muestra el martillete con una protección de metálica/OSB para impedir proyección de partículas o esquirlas metálicas. Dicha estructura no cumple ninguna función de amortiguación acústica. Bajo la estructura se observa en gris, un pilote en posición vertical, en proceso de ser hincado.</p> |

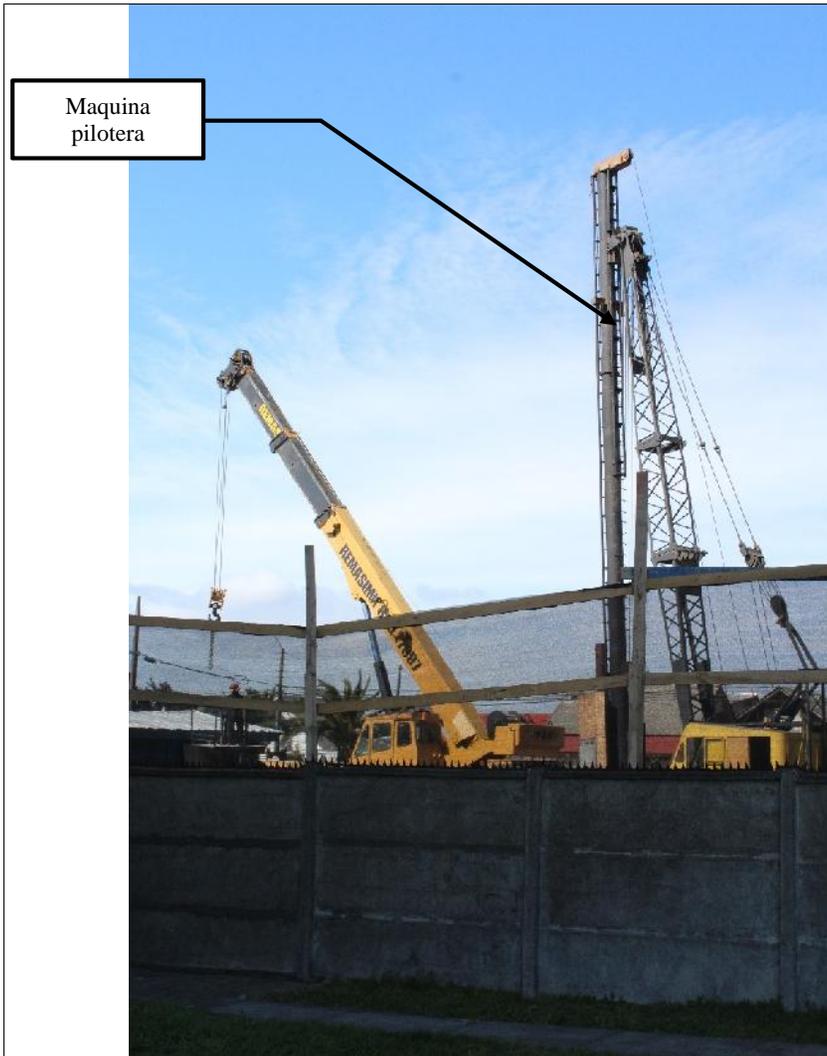
Imagen 3

Descripción: La imagen captada desde Punto de medición R7, muestra la grúa (a la derecha) que sostiene la pilotera, y la grúa que levanta los pilotes a ser hincados. Se observa un cierre de malla raschell de una capa en perímetro del lote sur, destinado a detener eventual emisiones de polvo. Solo se observa cierre mediante pandereta de hormigón de 2,3 metros de altura, que no permite aislar acústicamente los primeros dos pisos en la vertical.

4. **Tipo de medida:** Construcción de medidas de corrección, seguridad o control que impidan la continuidad en la producción del riesgo o del daño (Art.48° letra a)
Pantallas acústicas perimetrales: Se deberán instalar en todo el perímetro de las obras, hasta una altura de 6 metros. Estas pantallas deberán complementar la pandereta de hormigón existente como división provisoria, en el entendido que la mayor parte de los receptores, se encuentran en viviendas de 1 y 2 pisos instaladas en el perímetro de las obras.
Plazo de ejecución: 10 días hábiles, y su utilización deberá mantenerse mientras duren las obras.
Medio de Verificación: Construcción de un encierro acústico fijo en todo el perímetro de la obras (lotes sur y norte) mediante pantallas acústicas con cumbrera, diseñada y supervisada por ingeniero acústico

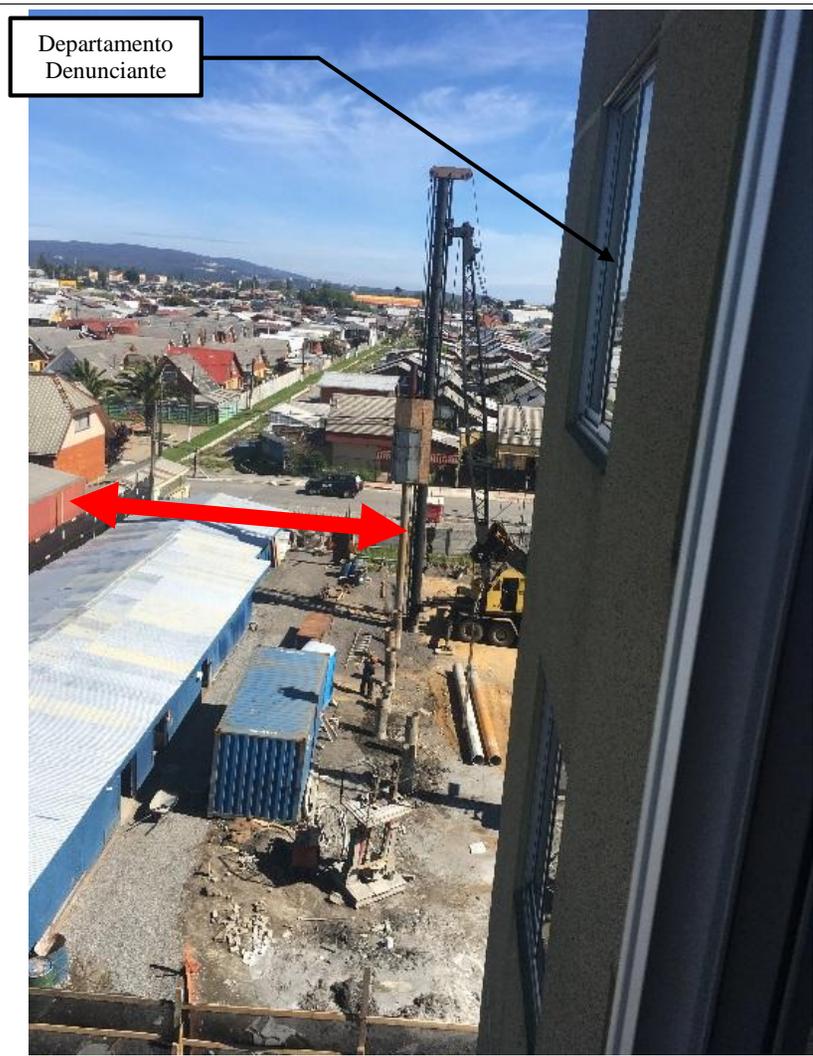
Imagen 4

Descripción: Vista general de la construcción y del área de hincado de pilotes en lote sur. Se observa que la distancia desde la máquina pilotera a las viviendas más próximas (flecha roja), es de solo 15 metros lineales. Se observa que en el perímetro, no hay cierre de pandereta de hormigón para control de accesos.

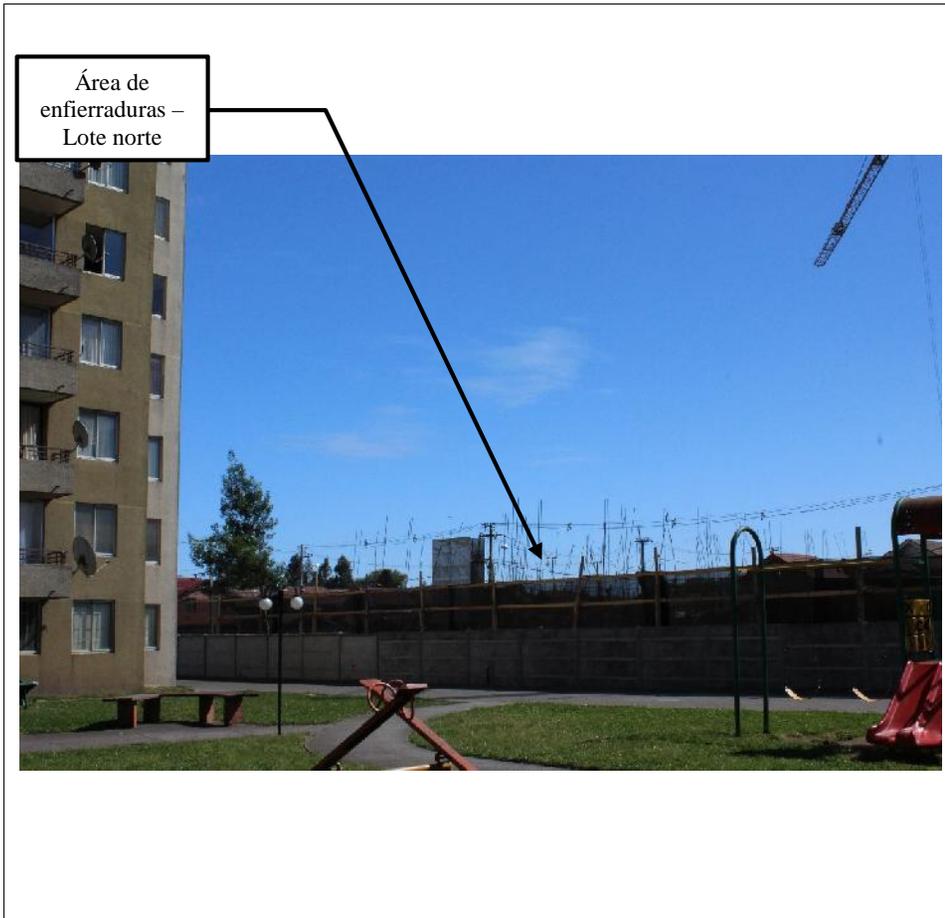
Imagen 5 | Fecha: 06-10-2016

Descripción: La imagen captada desde Punto de medición R6, muestra el área del lote norte, donde se realizan labores de enfierradura de fundaciones y muros. La distancia a los departamentos habitados más próximos es de 10 metros, separados por un muro de pandereta de hormigón, y un acceso para vehículos de una pista.

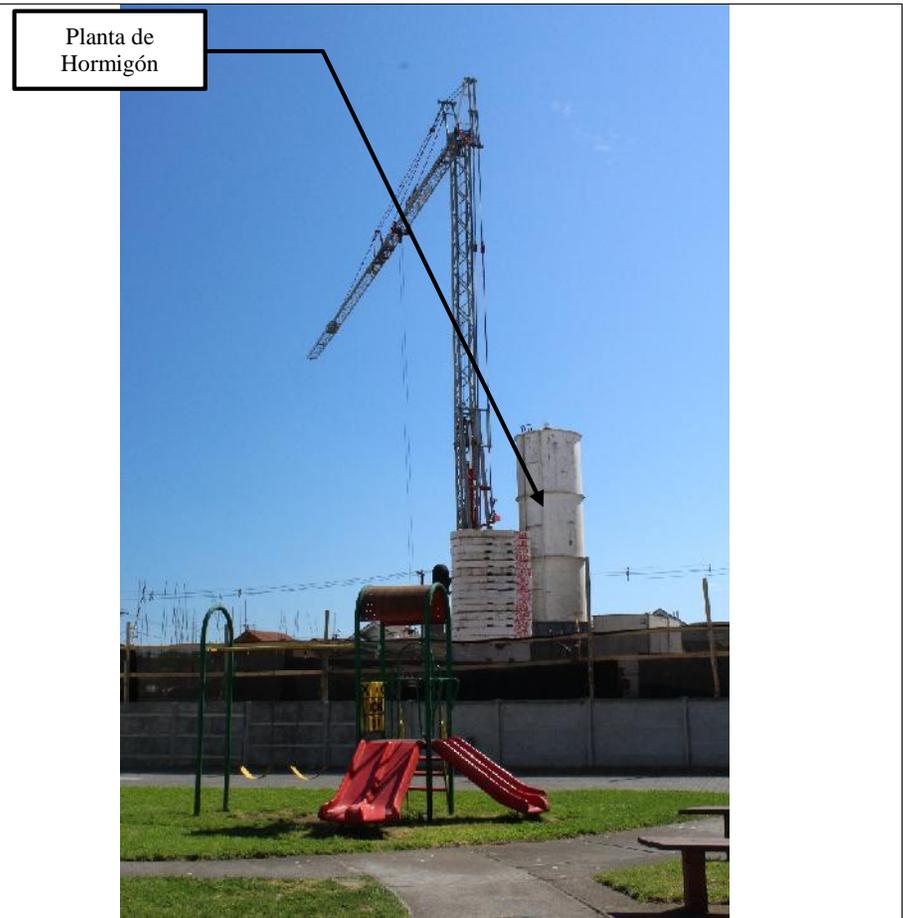
Imagen 6 | Fecha: 06-10-2016

Descripción: Vista del área de la Planta de Hormigón en el lote norte, donde se observa la grúa que iza una canoa o cuba con hormigón, el cual es descargado en el punto donde se aplicará. Se observa un silo blanco destinado a acopiar el cemento, que es posteriormente mezclado con el ripio, formándose el hormigón. Las casas se encuentran detrás de la planta de hormigón, fuera del lote norte, separadas de las obras por una calle de servicio.
