MEMORANDUM DFZ N° 283 /2017

MAT.: Solicita medida provisional que indica

-
1. El Proyecto "Reposición Ruta 11-CH, Sector Arica - Tambo Quemado, Tramo km. 170,0 al km. 192,0, Región de Arica Parinacota" ubicado en la Comuna de Putre de la Región de Arica y Parinacota al interior del Parque Nacional Lauca¹, fue calificado ambientalmente por la Comisión de Evaluación de la Región de Arica y Parinacota, mediante la Resolución Exenta N° 044 de fecha 07 de noviembre de 2011 (RCA 044/2011), cuyo titular es el Ministerio de Obras Públicas.

ANEXO 1 ACTAS DE INSPECCIÓN AMBIENTAL DE FECHA 09 Y 10 DE MAYO DE 2017

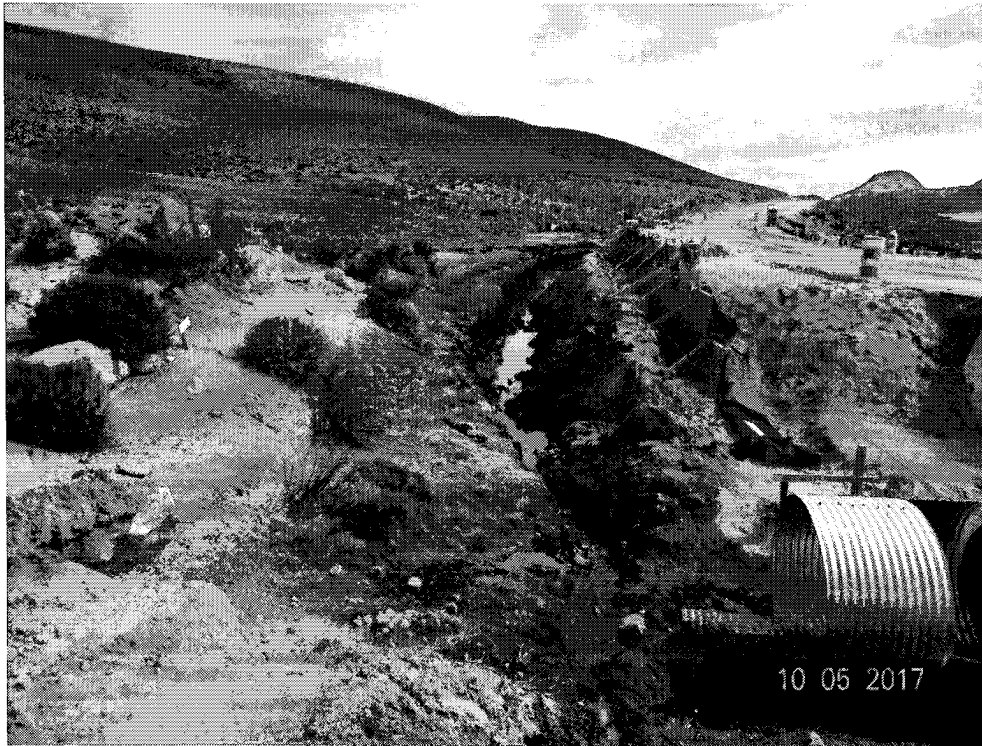
Fotografía 1

- b) En el Km 178,520 de la Ruta 11 CH se evidenció corte de bofedal del sector Sur de la Ruta, consultado al Sr. Juan Carlos Guerrero, Supervisor de BESALCO contratista del Ministerio de Obras Públicas, por dicho corte, indicó que se originó producto del recambio de la obra de arte N° 28 e instalación de Muro TEM N° 7, teniendo que ejecutar una zanja sobre el bofedal de 20 m de largo aproximadamente; observando además, escurrimiento de agua por la zanja

hacia el sector Este del bofedal y atravesando la ruta por la obra de arte; al cruzar la Ruta, se observó que el escurrimiento superficial de agua no es uniforme por todo el bofedal si no que solamente por el área de proyección de la obra de arte (Ver anexo 2 Registro Fotográfico).

8. El corte del bofedal mediante la zanja ejecutada ocasionó un quiebre en la dinámica hídrica de éste existiendo un riesgo de afectar el bofedal aguas abajo de la Ruta 11 Ch por la afectación de su aporte hídrico, parámetro determinante de estos sistemas vegetacionales azonales hídricos terrestres de la ecorregión altiplánica (SVAHT)⁵.

Corte de Bofedal (Coordenada UTM DATUM WGS 84, HUSO 19 S 7.982.830 N – 480.778 E)

- II. El Titular deberá realizar las acciones que permitan mantener el perfil edafológico y la dinámica hídrica del bofedal, dentro de un plazo de 20 días corridos contados desde la notificación de la presente resolución, con el objeto de evitar la afectación del bofedal aguas abajo de la Ruta 11 CH.

- III. Una vez cumplida la medida establecida en el punto II., el titular deberá presentar un informe con los resultados de la recuperación del perfil edafológico y de la dinámica hídrica del bofedal, dentro de un plazo de 20 días corridos contados desde la notificación de la presente resolución, adjuntando todos los antecedentes que permitan verificar la implementación de la medida como registro fotográficos fechados y con coordenadas UTM en DATUM WGS 84, entre otros.

- IV. El Titular deberá presentar una propuesta de un Programa de Monitoreo del bofedal en un plazo de 20 días corridos contados desde la notificación de la presente resolución, que permita un seguimiento de la condición del bofedal durante y después de la implantación de la medida descrita anteriormente. Dicha propuesta deberá considerar al menos el análisis de la vegetación, suelo, fauna y componente hídrico.

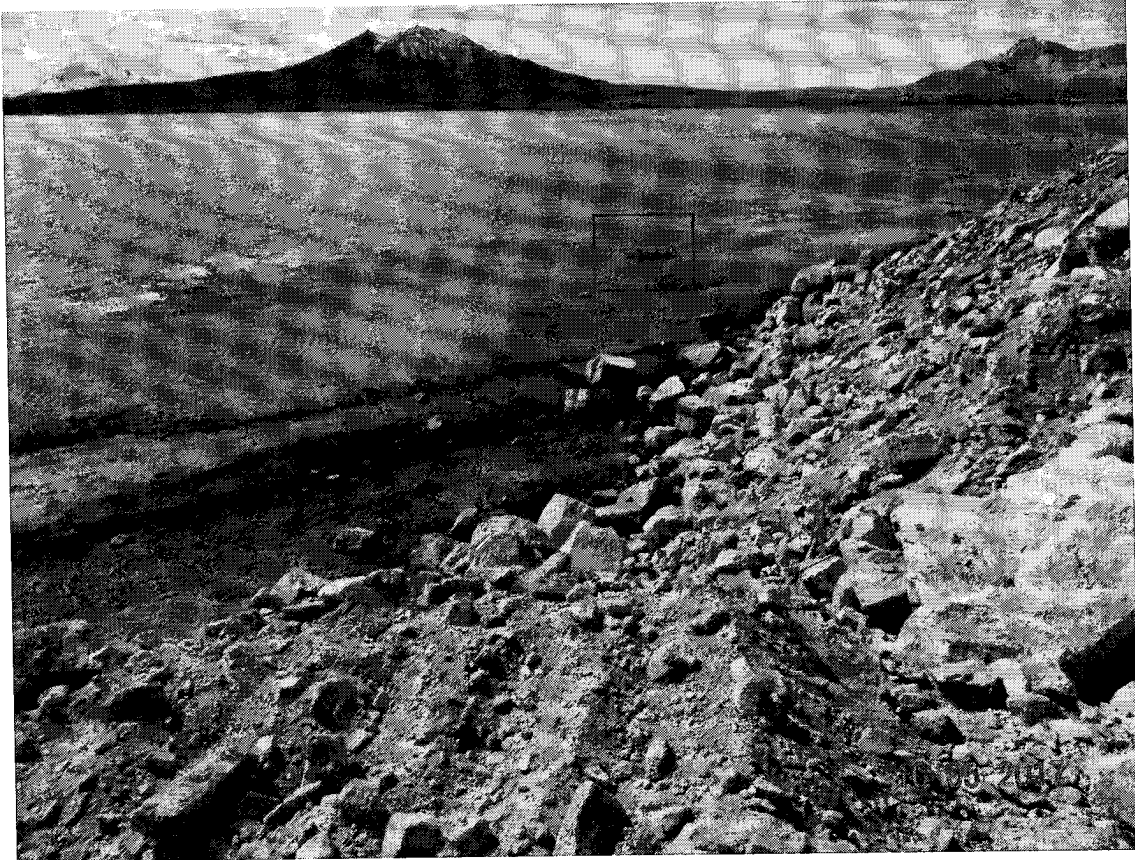
Fotografía 4

- a) En el Km 180,340 de la Ruta 11 Ch se evidenció la disposición de material rocoso (Botadero) en sector de la ribera Sur del Lago Chungará, observando alledaños la presencia de tres nidos de Tagua Gigante³ y ejemplares de pato de la puna⁴ y pato jergón (Ver anexo 2 Registro Fotográfico).

Se evidenció la disposición de material rocoso en sector de la ribera Sur del Lago Chungará, observando aledañosamente la presencia de tres nidos de Tagua Gigante y ejemplares de pato de la puna y pato jergón. Consultado al Sr. Guerrero por dicha disposición, indicó que se originó hace 10 días aproximadamente producto del despeje de rocas originadas por las tronaduras del sector y que desconoce si el Inspector fiscal aprobó su disposición.

Disposición de rocas (Botadero) en Ribera Sur del Lago Chungará con presencia de avifauna
(Coordenada UTM DATUM WGS 84, HUSO 19 S 7.981.450 N – 481.812 E)

- V. El titular deberá retirar las rocas y el material depositado en la Ribera Sur del Lago, dentro de un plazo de 15 días corridos contados desde la notificación de la presente resolución, tomando las medidas que correspondan para evitar una afectación mayor del área, prevenir sobre la flora y fauna del lugar, en especial sobre los nidos y ejemplares de Tagua Gigante y pato de la puna.

- VI. Una vez cumplida la medida establecida en el punto V., el titular deberá presentar un informe que dé cuenta del retiro de las rocas y material depositado, dentro de un plazo de 15 días corridos contados desde la notificación de la presente resolución, adjuntando todos los antecedentes que permitan verificar la implementación de la medida como registro fotográficos fechados y con coordenadas UTM en DATUM WGS 84, entre otros.

- VII. El Titular deberá presentar una propuesta de un Programa de Monitoreo de la Ribera Sur del Lago en un plazo de 20 días corridos contados desde la notificación de la presente resolución, que permita el seguimiento de la condición de la Ribera afectada durante y después de la medida descrita anteriormente, incorporando al menos, el monitoreo de la flora y fauna del sector, especialmente de los nidos y ejemplares de Tagua Gigante y pato de la puna del sector.
13. Todos los antecedentes deberán ser entregados en formato digital en la oficina de la Región de Arica y Parinacota ubicada en 7 de junio N° 268 Oficina 530, Arica.
