MEMORANDUM DFZ N° 31/2017

MAT.: Solicita medida provisional que indica

1. El Proyecto “Planta de tratamiento de aguas servidas Inmobiliario Dos de Noviembre - Huara”, del titular SERVIU Región de Tarapacá, ubicado en la localidad de Pisagua, comuna de Huara, región de Tarapacá, fue calificado ambientalmente favorable mediante la Resolución Exenta N° 205/2001 de fecha 08 de noviembre de 2011 (RCA 205/2001).

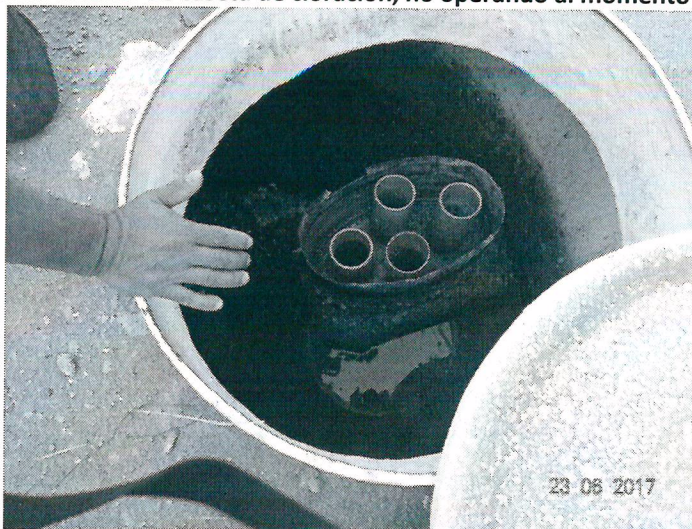
- a) En la caseta de aireación, que se encontraba operando al momento de la inspección, se consultó al encargado (Sr. José Araya Chávez) por el caudal de la bomba de aireación utilizada, a lo cual informó que desconocía su valor.
- b) En la caseta de cloración se constató que no se estaba realizando el proceso de cloración, percibiéndose olor a materia orgánica en descomposición y observándose que no contaba con medio de cloración al momento de la inspección. Además, se constató que no se había realizado limpieza, ya que presentaba materia orgánica en descomposición.

Fotografía 1: Vista interior de caseta de cloración, no operando al momento de la inspección

16.1.3.- Operar la cámara de cloración, utilizando tabletas de Sanuril (tal como se establece en el punto 1.3.2.4. del Informe Consolidado de Evaluación del proyecto calificado ambientalmente favorable mediante RCA 205/2001) u otro similar que cumpla el mismo fin e implementar un regulador de flujo a la salida, que permita controlar el nivel del efluente en su interior.

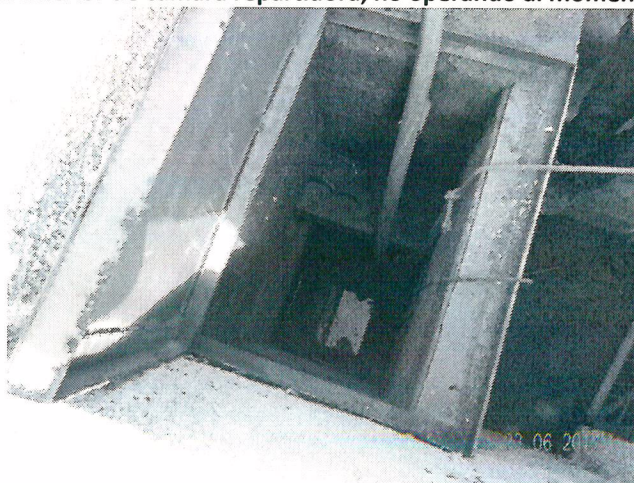
- c) La cámara repartidora se encontraba fuera de servicio al momento de la inspección. Al respecto, se encontraba funcionando una bomba sumergible, extrayéndose el agua de forma manual y descargando directamente a los tubos de ventilación. Producto de dicha descarga se constató la existencia de filtración sobre el área de los tubos.

Fotografía 2: Vista interior de cámara repartidora, no operando al momento de la inspección

16.1.4.- Implementar sistema de detección de nivel del efluente y reparar las 2 motobombas existentes en la cámara de impulsión, para que, cuando el nivel preestablecido para el agua en la cámara se logre, sea impulsada hacia el estanque acumulador repartidor.

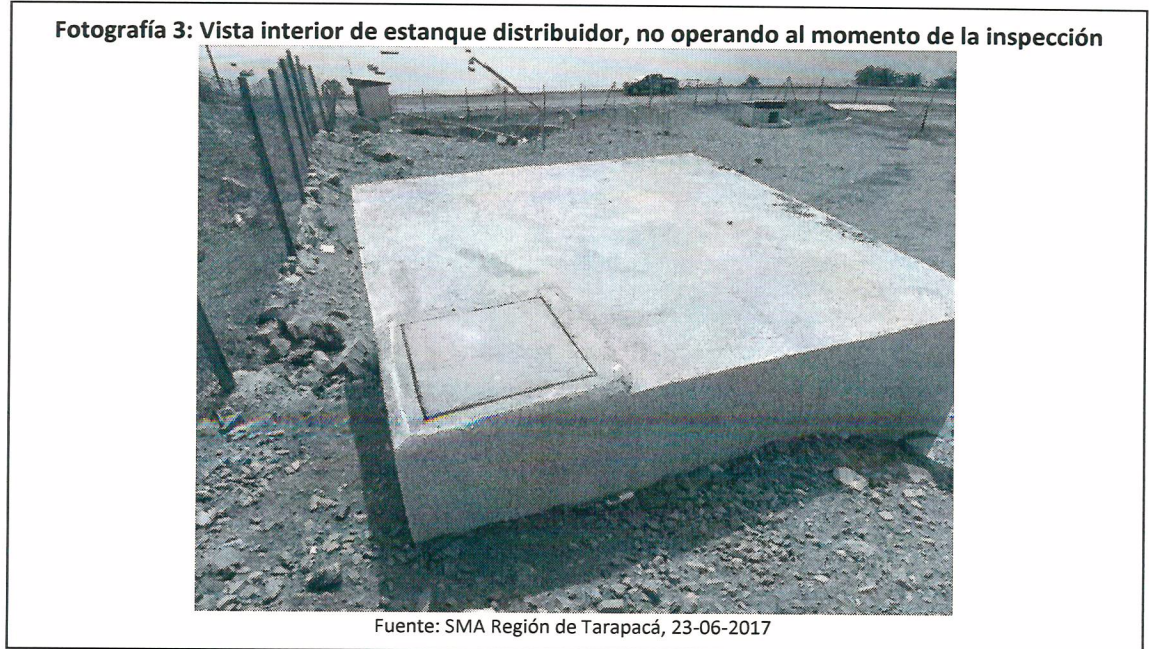
- d) Los estanques de distribución no se encontraban operando al momento de la inspección.

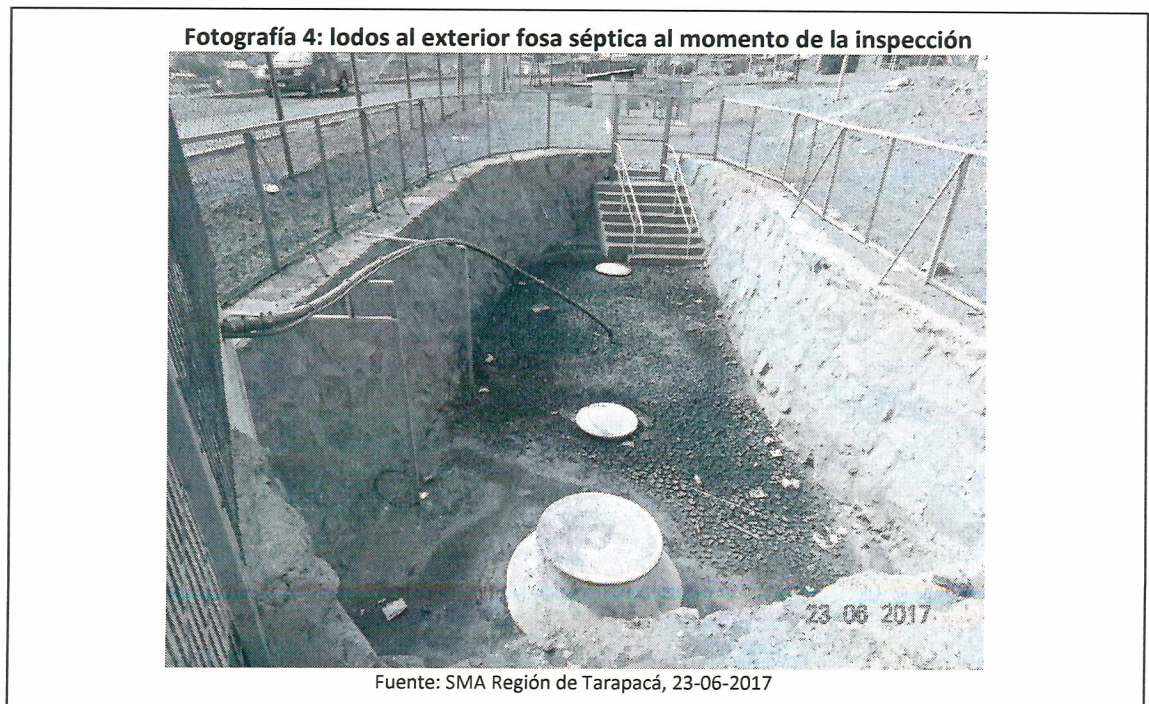
- e) Se constató la presencia de lodos en el terreno al exterior de la fosa séptica. Al consultar al encargado por el retiro de los lodos y limpieza de la fosa, el Sr. Araya indicó que hacía 2 años aproximadamente se había realizado el último retiro de lodos y limpieza de la fosa.
- f) En el punto 9.2 del acta de inspección ambiental de fecha 23-06-2017 se solicitó al titular acreditar el volumen de lodos extraídos durante los últimos 6 meses (en kg/mes), empresa que los extrae y lugar de disposición final. Al respecto, el titular no entregó la información solicitada por la SMA en el acta de inspección ambiental de fecha 23-06-2017.

16.1.5.- Realizar limpieza de lodos existentes al exterior e interior de la fosa séptica y disposición en lugar autorizado.

16.1.6.- Realizar desinfección del área afectada por derrame de lodos, mediante la aspersion de solución clorada en el suelo y paredes de la fosa.

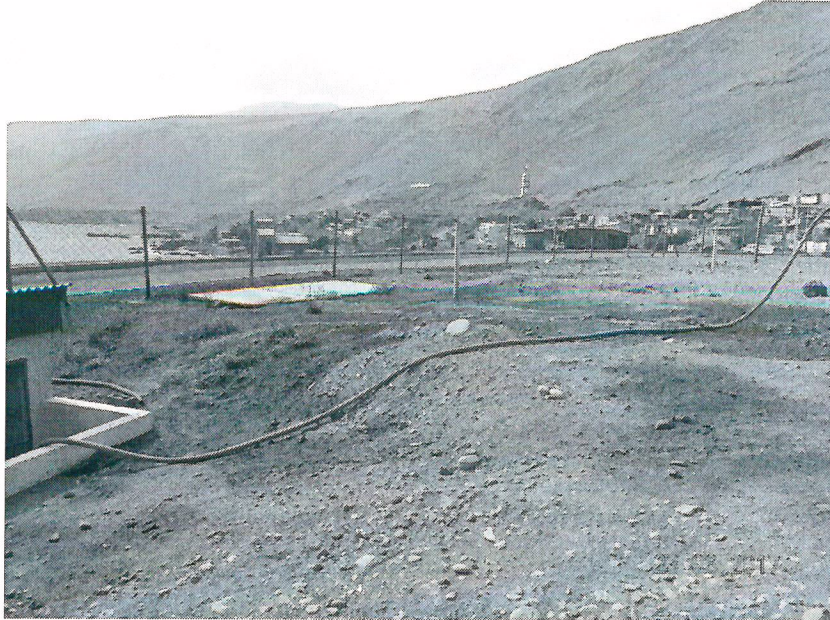
- g) Se constató la existencia de 5 tubos de ventilación, observándose además la filtración de aguas servidas sobre el terreno.

Fotografía 5: Filtración de aguas servidas sobre el terreno, al momento de la inspección

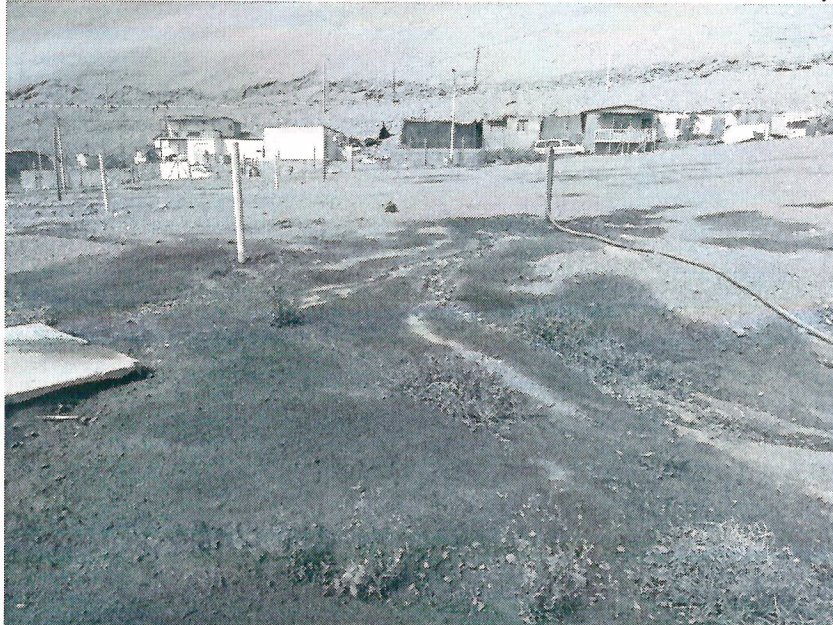
Fotografía 6: Filtración de aguas servidas sobre el terreno, al momento de la inspección
