**MEMORÁNDUM N° 15**

**MAT. : Solicita Medida Provisional que indica**

**FECHA : 18 de julio de 2017**

1.- Que, con fecha 05 y 06 de julio del presente, se realizan actividades de fiscalización programada a la Unidad Fiscalizable “Relleno Sanitario La Laja”. Dicha unidad está regulada por la Resolución de Calificación Ambiental (RCA) N°214 del 13 de mayo de 2009 de la Comisión Regional del Medio Ambiente de Los Lagos que calificó favorablemente el Estudio de Impacto Ambiental del proyecto “EIA Relleno Sanitario La Laja” del titular Ilustre Municipalidad de Puerto Varas. El Relleno Sanitario La Laja se ubica en la Región de Los Lagos, Provincia de Llanquihue, Comuna de Puerto Varas, aproximadamente a 9 km de la ciudad de Puerto Montt y 5 de Puerto Varas. Dicho relleno dispone los residuos sólidos domiciliarios (RSD) y los asimilables a domiciliarios, tanto de origen urbano como rural, generados en la provincia de Llanquihue, prestando servicio principalmente a la población de las comunas de Puerto Montt, Calbuco, Cochamó, Frutillar, Fresia, Los Muermos, Llanquihue, Maullín y Puerto Varas. La actividad de fiscalización se desarrolló por funcionarios de esta Superintendencia del Me

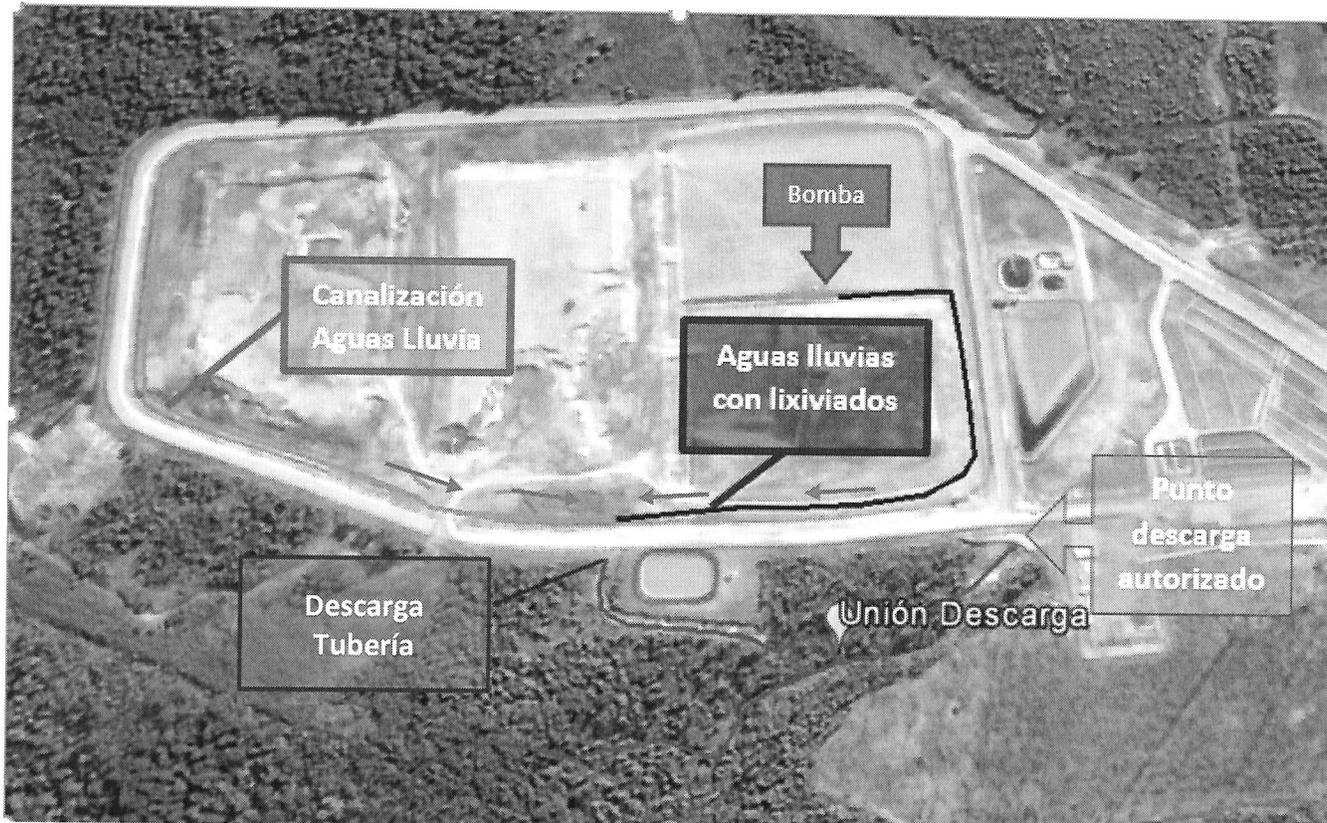
Se recorre el estero aguas abajo, hasta aproximadamente 250 mt. hasta el punto de unión de la salida del sistema de canal de contorno de aguas lluvias con el estero, constatando basura del tipo domiciliaria, además de inicio de floración de algas de similares características encontradas en la estación N°1, aproximadamente a unos 200 mt. antes de la unión de la descarga de lixiviados tratados con la descarga de canales de contorno. **(ver imagen N°1)**

**Imagen N°1:** Descarga de aguas lluvias mezcladas con lixiviados crudos (Bypass) por medio de tubería que se une por medio de una zanja (de color rojo) al estero sin nombre.

5.2 Sellar la descarga de aguas lluvias a la zanja que las conduce hacia el estero sin nombre, restituyendo la funcionalidad del sistema de manejo de aguas lluvias, a fin que dichas aguas sean conducidas desde los canales de contorno hasta la laguna de acumulación de aguas lluvias, ya sea por gravedad corrigiendo las pendientes que se requiera para ello, o en su defecto implementar un sistema de bombeo que cumpla la misma función. Lo anterior, en un plazo no superior a los 15 días corridos contados desde la notificación de la presente Resolución. Además, se deberá presentar fotografías fechadas del sellado del tubo y de las acciones tendientes a restituir la funcionalidad del sistema de aguas lluvias.

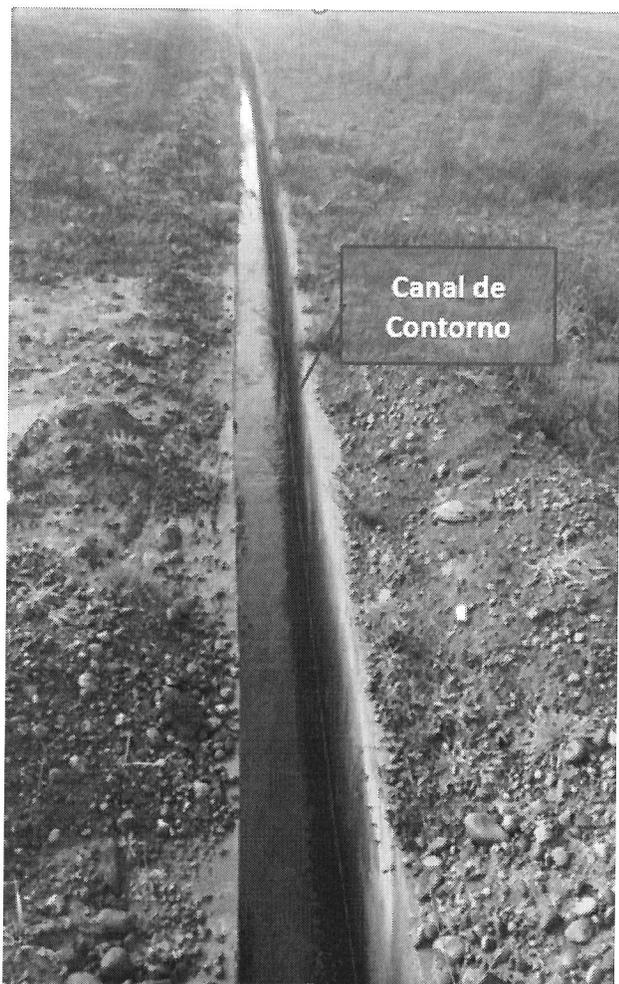
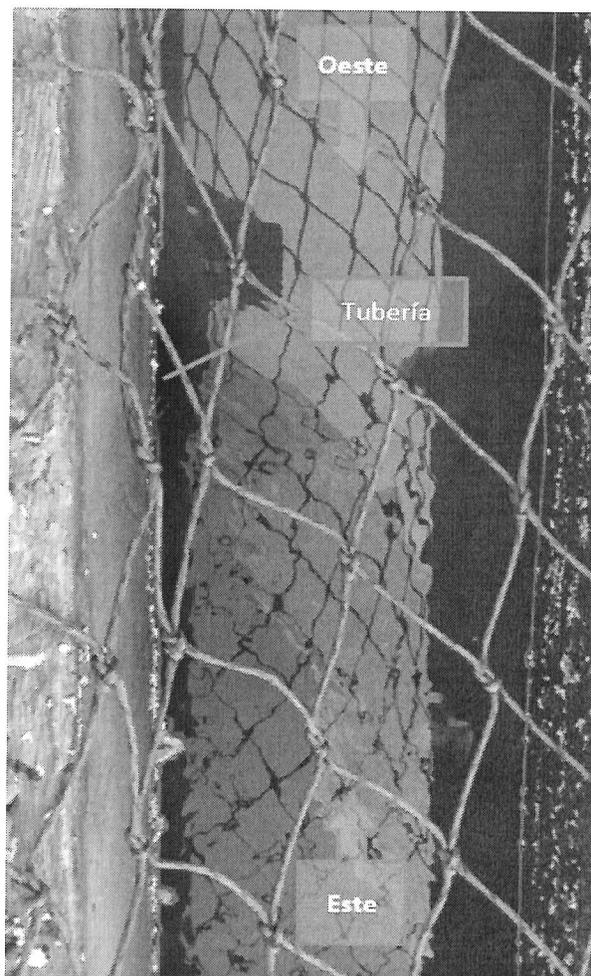
Se constata que en este canal de contorno en algunos sectores basura domiciliaria, sedimentos y plumavit. Este mismo canal se contorno (lado sur) posee una malla de protección que cubre un 30% del canal total, que según indica el señor Cristancho, evita el ingreso de basura, sin embargo, el diámetro de la malla es variable, por lo que se evidencia basura en el canal (presencia). En este canal convergen las aguas las aguas lluvia del lado Este y Oeste del alveolo, los que son derivados por una tubería hacia una zanja que recorre unos 300 mts hasta descarga al estero sin nombre. **(verificado en gabinete son 200 mts aproximadamente)**

**Fotografía N° 1 y N° 2:** Canal de contorno desde el sector del alveolo N°1 y el detalle donde se encuentra la tubería de descarga que se une a la zanja, se observa al lado este el contenido del lixiviado de color más obscuro y oleoso que lo proviene desde el sector oeste del Relleno Sanitario.

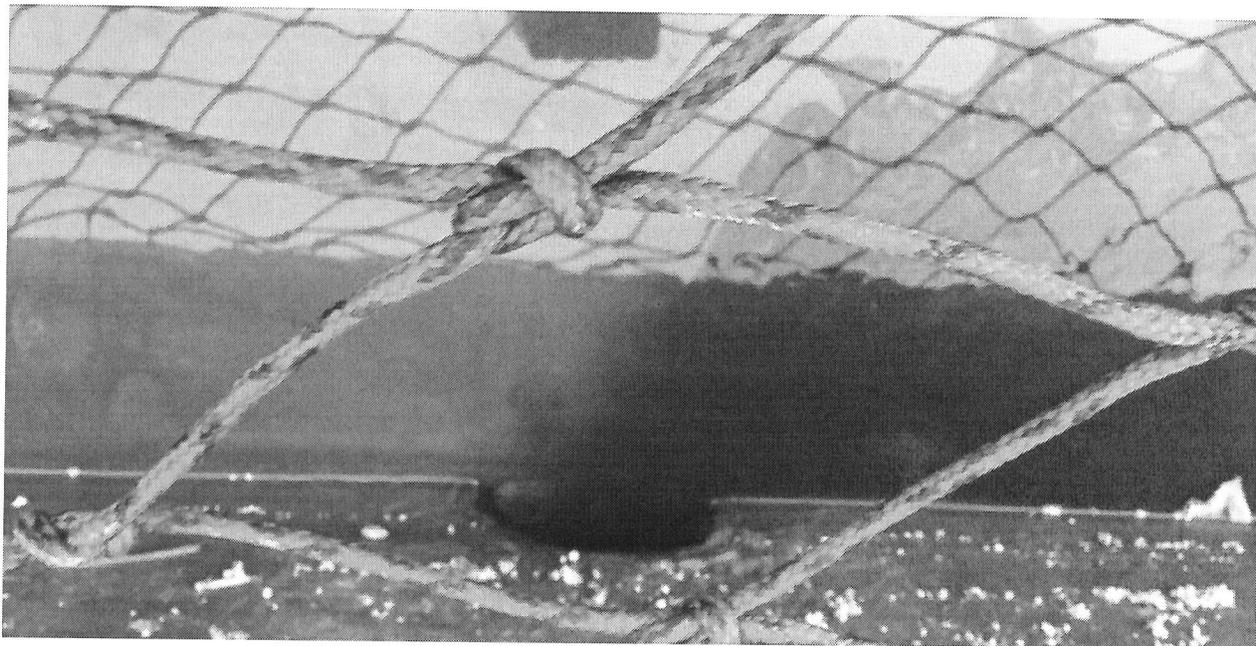
**Fotografía 3:** Aquí se observa la tubería donde se aprecia la mezcla de las aguas lluvia con las aguas con lixiviado crudo.

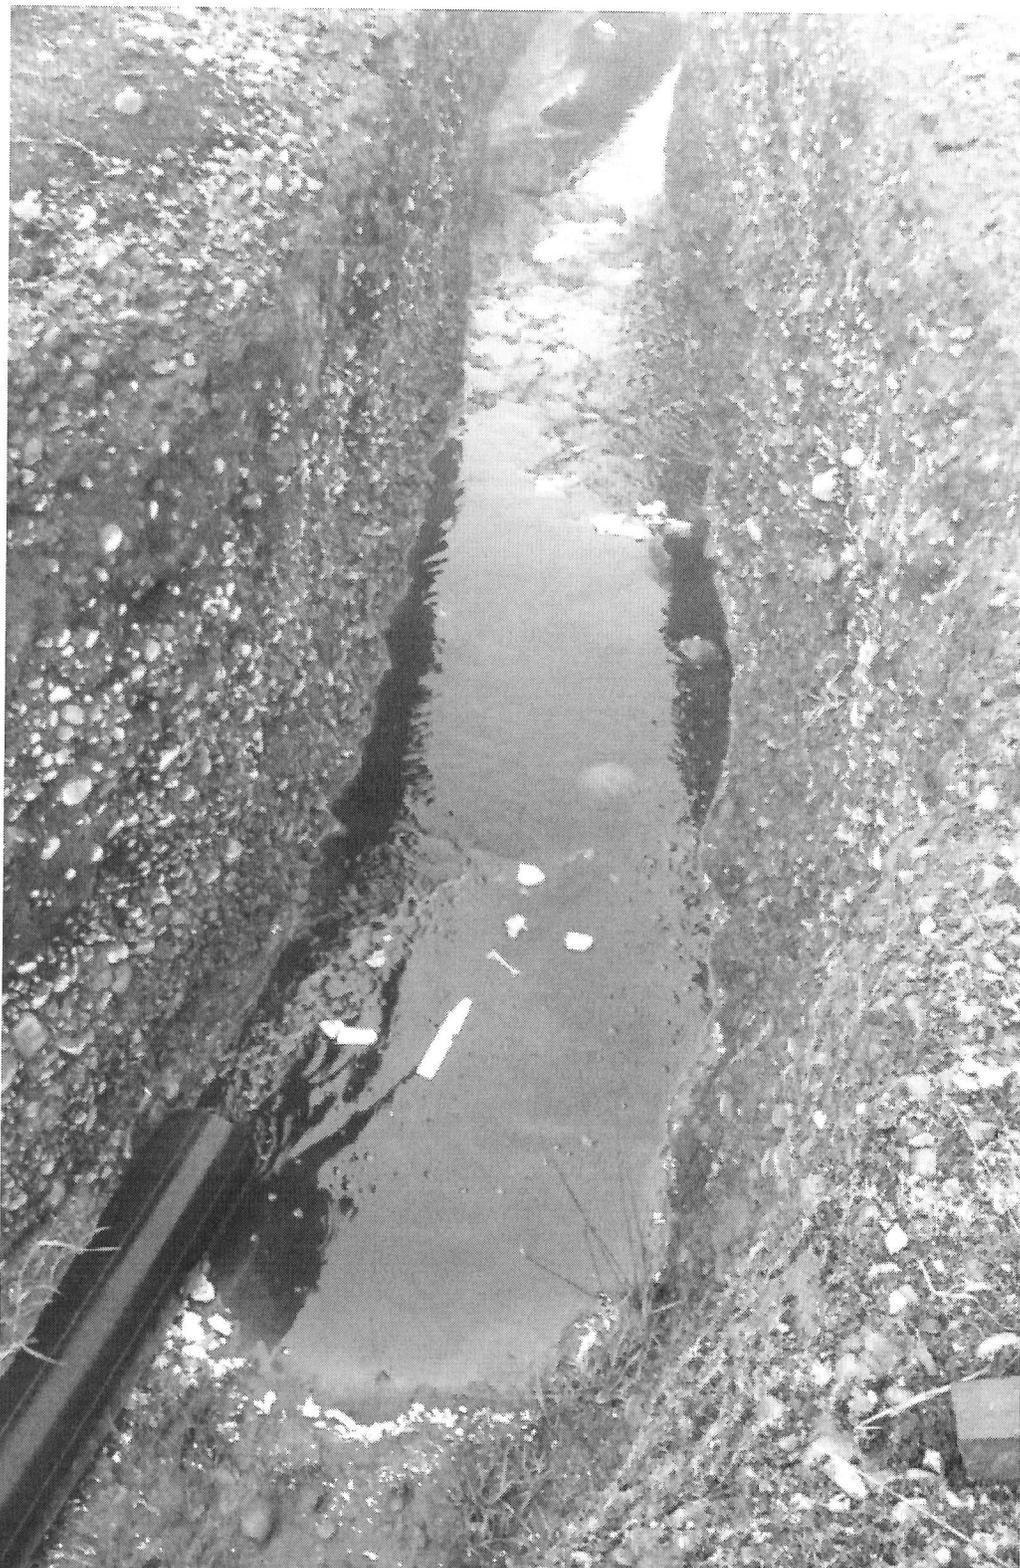
**Fotografía N° 4:** Descarga de la tubería de PVC a canalización (zanja) a rajo abierto que deriva las aguas de los canales de contorno mezcladas con líquidos lixiviados al estero sin nombre

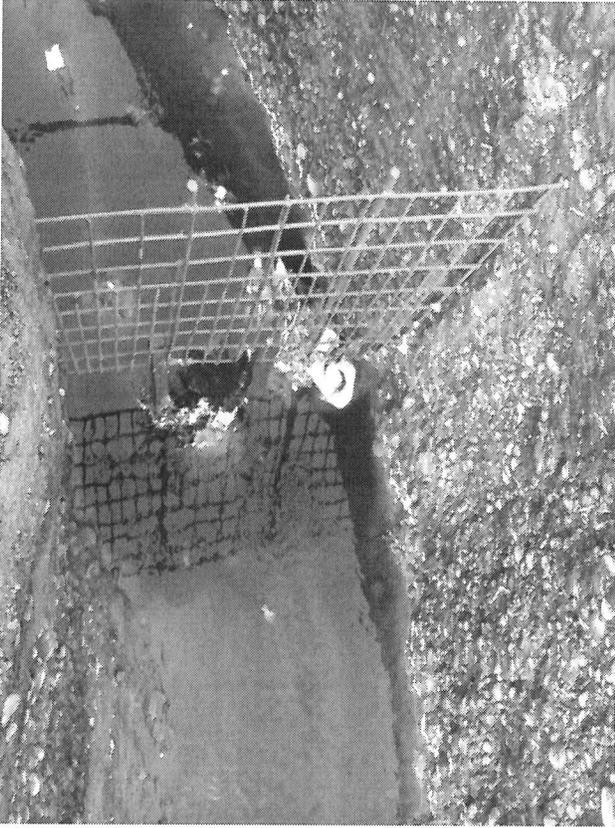
**Fotografía N° 5:** Reja en canalización (Zanja) para contención de sólidos de gran tamaño.

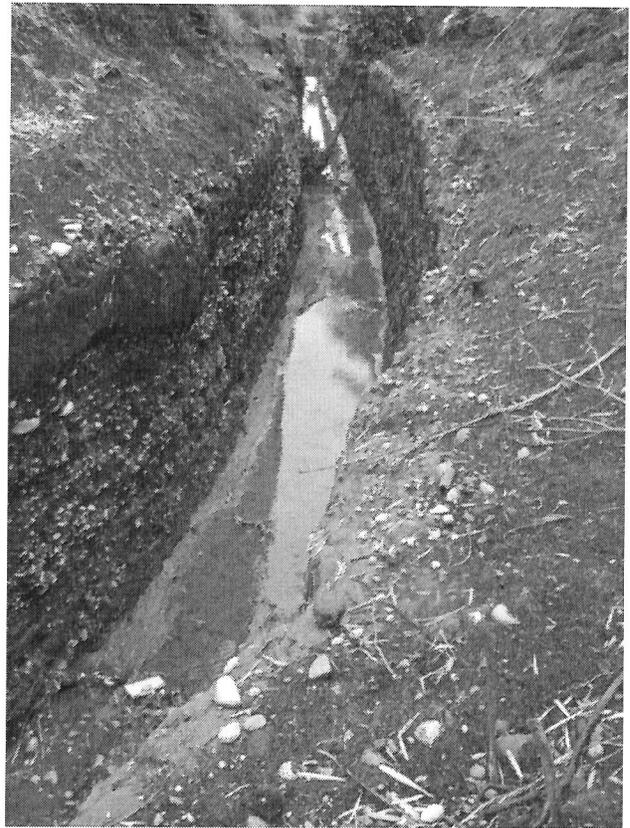
**Fotografía N° 6:** Canalización que conduce las aguas del canal de contorno mezcladas con lixiviados crudos estero sin nombre.

5.3 Limpiar y retirar los residuos y sedimentos que se encuentren en los canales perimetrales de aguas lluvias, en la zanja recolectora de aguas que conducen las mismas al estero sin nombre y en el mismo estero sin nombre, hasta su confluencia con el Rio Negro (Aprox 1.200 mts). Lo anterior, en un plazo no superior a los 6 10 días corridos contados desde la notificación de la presente Resolución, lo que deberá ser verificado con fotografías georreferencias y un video que muestre el recorrido principalmente del estero sin nombre.

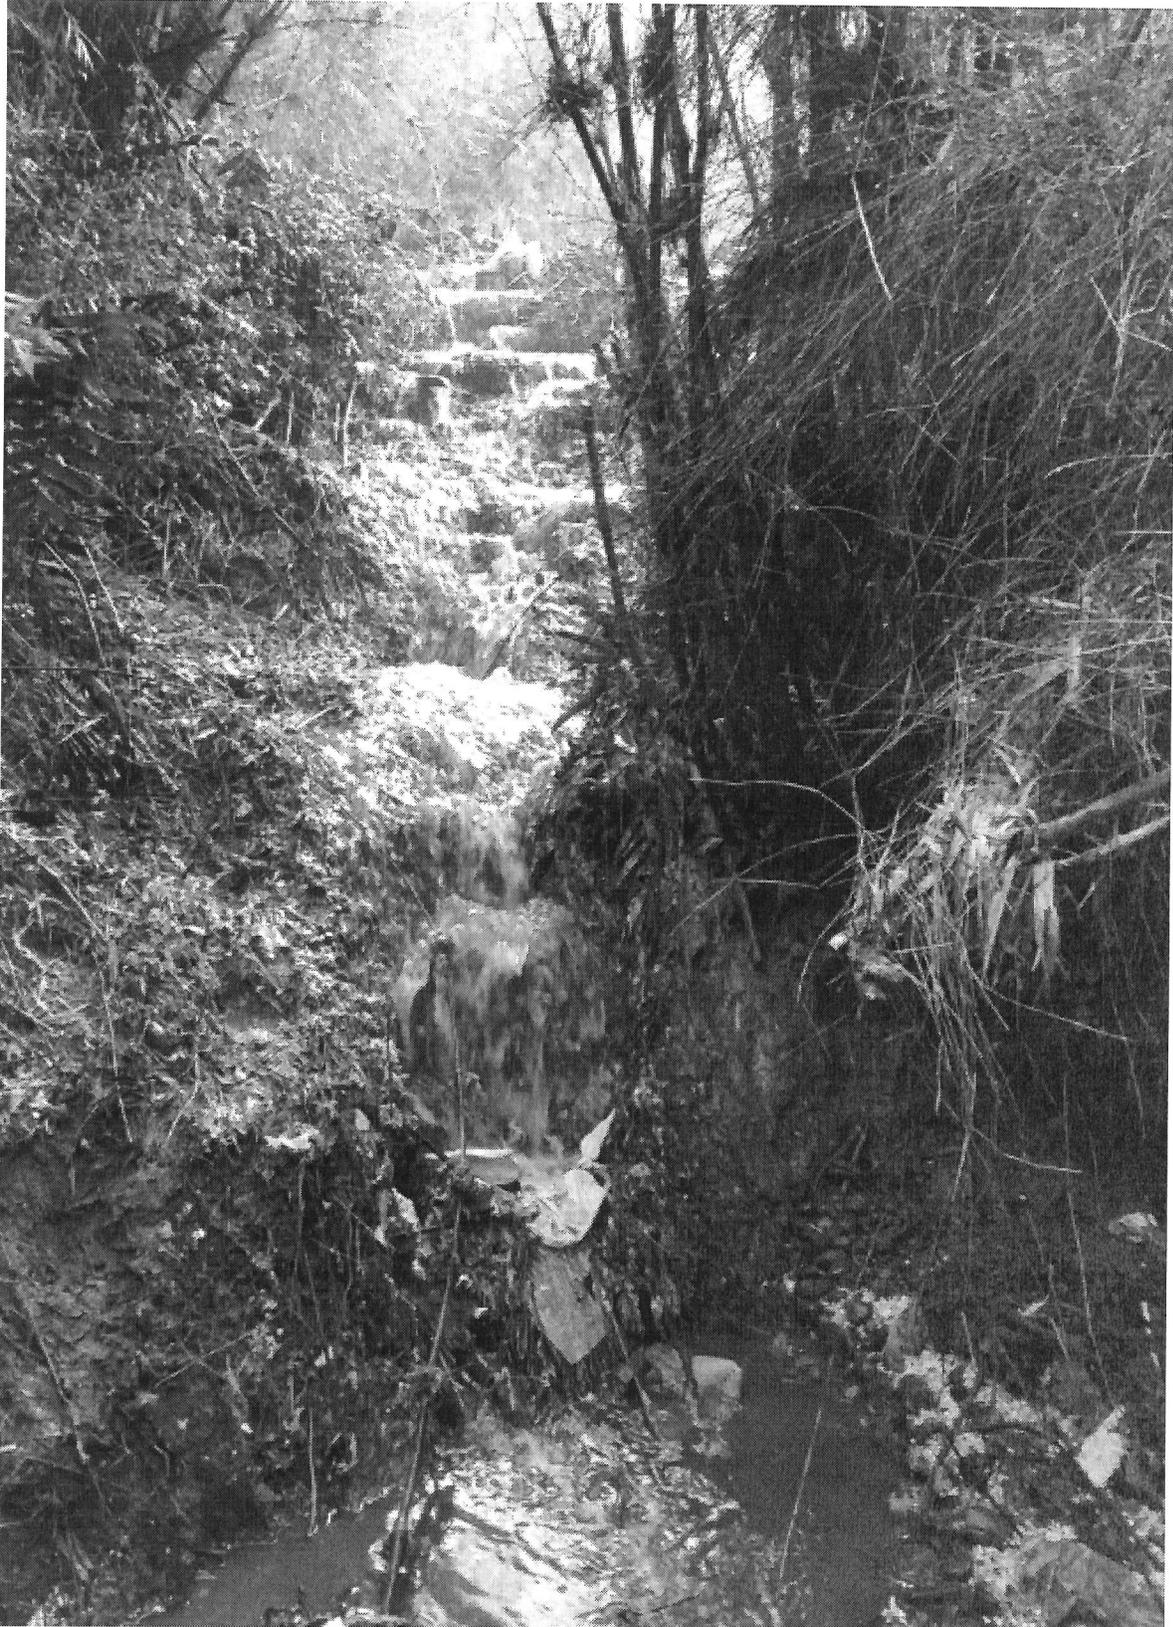
**Fotografía N° 7:** Efluente proveniente de la canalización (zanja) con aguas de los canales de contorno mezcladas con lixiviados crudos y basura de tipo domiciliaria, en el punto de unión con estero sin nombre.

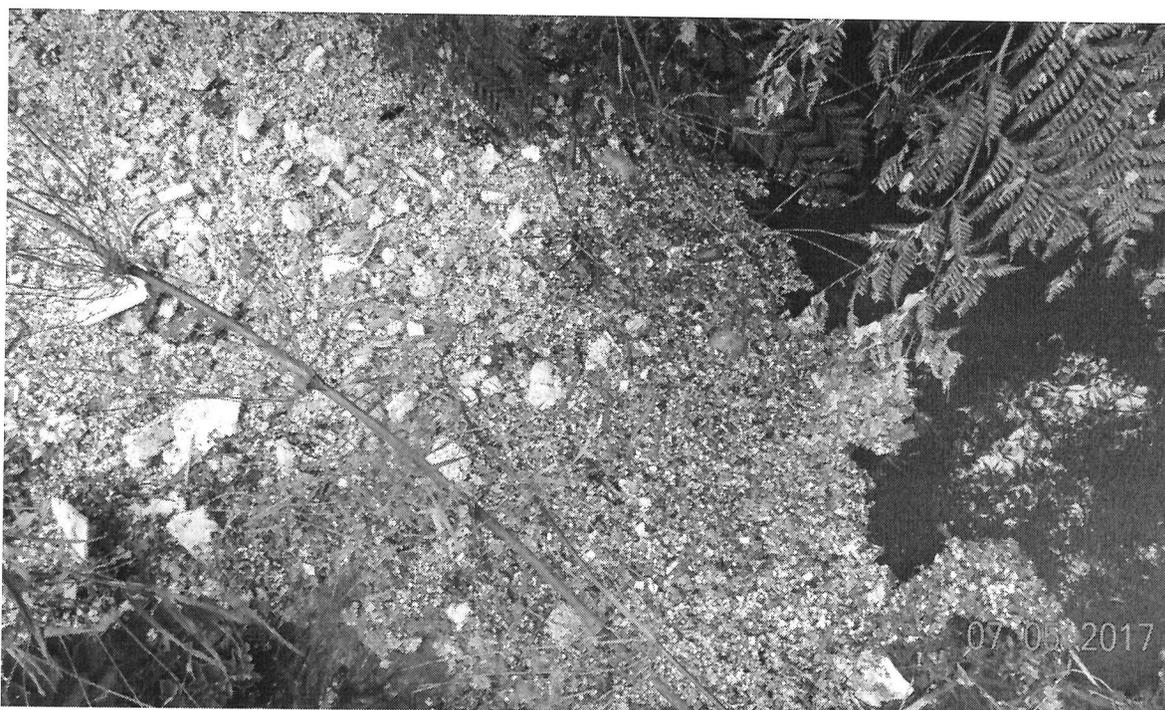
**Fotografía N° 8:** Residuos sólidos domiciliarios, plumavit y sedimentos en el cuerpo de agua del estero sin nombre, punto de unión de descarga de la canalización (zanja) con dicho estero.

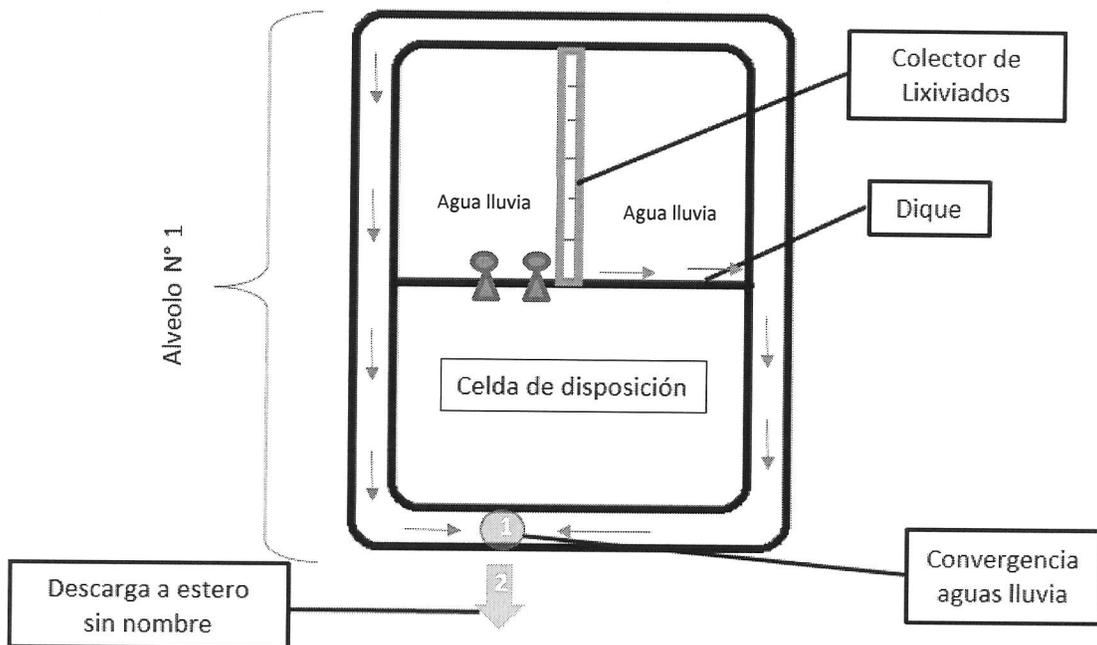
En este canal de contorno (lado Sur) se constata además que el agua lluvia del lado oeste, viene con características propias del agua lluvia, las del lado Este se constatan que las aguas lluvias vienen mezcladas con lixiviados crudos. Este lixiviado crudo se mezcla con el agua lluvia en la parte norte de la celda de disposición de residuos. En este sector se constata un dique de construcción que atraviesa el alveolo de este a oeste, el cual según el señor Pérez separa los lixiviados de las aguas lluvia. En este punto existen dos motobombas que succionan el agua lluvia hacia los canales de contorno. Se solicita realizar una prueba de funcionamiento de las bombas, con lo cual se constata que existe retorno a través del colector principal de lixiviados que se mezclan con aguas lluvia, los cuales son descargados al canal perimetral que finalmente va a dar al estero sin nombre. Se toma como evidencia grafica a través de video.

Imagen N°2: Croquis de la operatividad del alveolo N°1 y la separación del dique de las aguas lluvia con los lixiviados.

Referente al punto 2 de la figura antes señalada (Ver Imagen N°2) se constata la descarga de estas aguas lluvia mezcladas con lixiviados hacia la zanja, la cual se conecta al estero sin nombre, en dicha zanja se observa basura domiciliaria, coloración característica de lixiviado crudo, malos olores, sedimentos y plumavit. Se realiza el recorrido de estos 300 mts, constatando que esta situación se repite en toda la zanja hasta llegar al estero sin nombre.

5.1 Sellar el colector principal de recolección de lixiviados del alveolo N°1 en el sector del dique, con el objeto de evitar que estos lixiviados se mezclen con las aguas lluvias acumuladas. El sello deberá ser implementado en el interior de la celda de disposición de residuos; lo anterior, en un plazo no superior a los 3 días corridos contados desde la notificación de la presente Resolución. Para verificar lo anterior, se deberá presentar fotografía fechada del sello instalado y una foto panorámica que muestre el estado final del colector principal de recolección en el sector del dique que contiene las aguas lluvias.

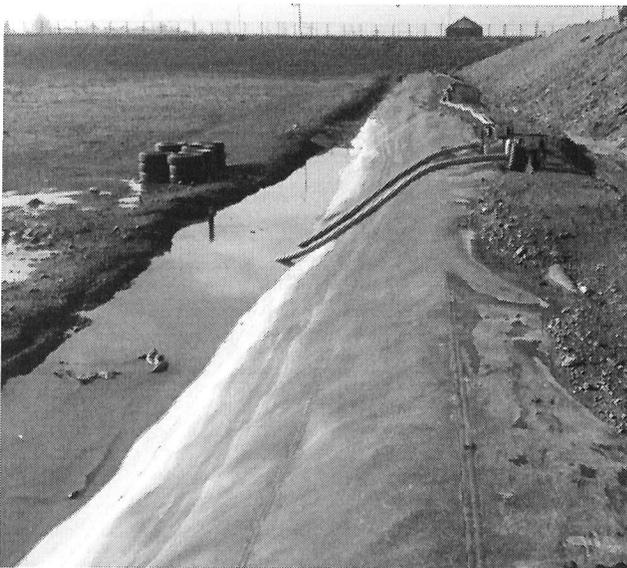
Fotografía 9: Bomba que extrae las aguas lluvias aposados al lado norte del dique de separación del alveolo N°1

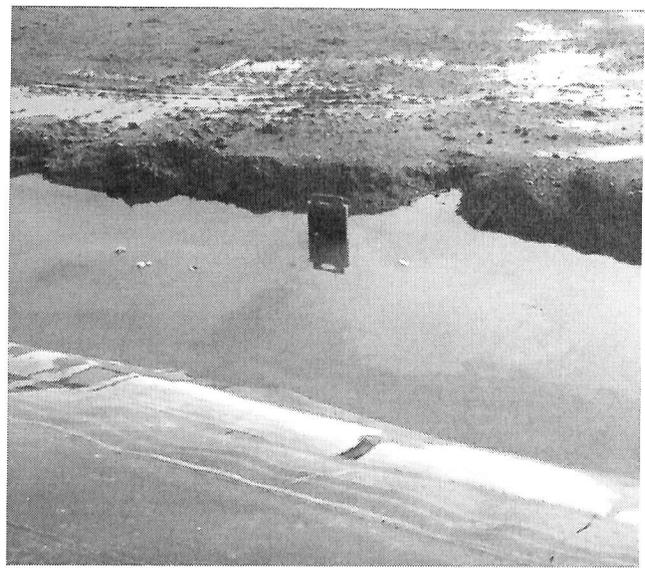
Fotografía 10: Compuerta en el colector principal de líquidos lixiviados, ubicado en el lado norte del dique de separación del alveolo N°1

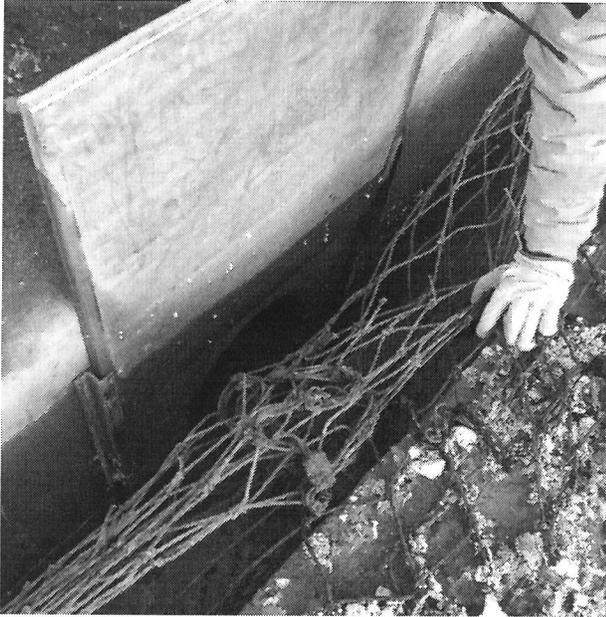
Frente al canal de contorno (lado sur) existe una piscina de adecuación de aguas lluvias, según lo informado por el Sr. Pérez, estas son recirculadas bombeándolas hacia los humedales. En este mismo canal de contorno existe una compuerta que conecta las aguas hacia la piscina de acumulación de aguas lluvias. Esta agua se distribuye por gravedad. En esta ocasión al levantar la compuerta, no se observó evacuación de aguas lluvia a la piscina de acumulación.

**Fotografía 11:** Compuerta en canal de contorno que conecta las aguas lluvias hacia la piscina de acumulación de aguas lluvias

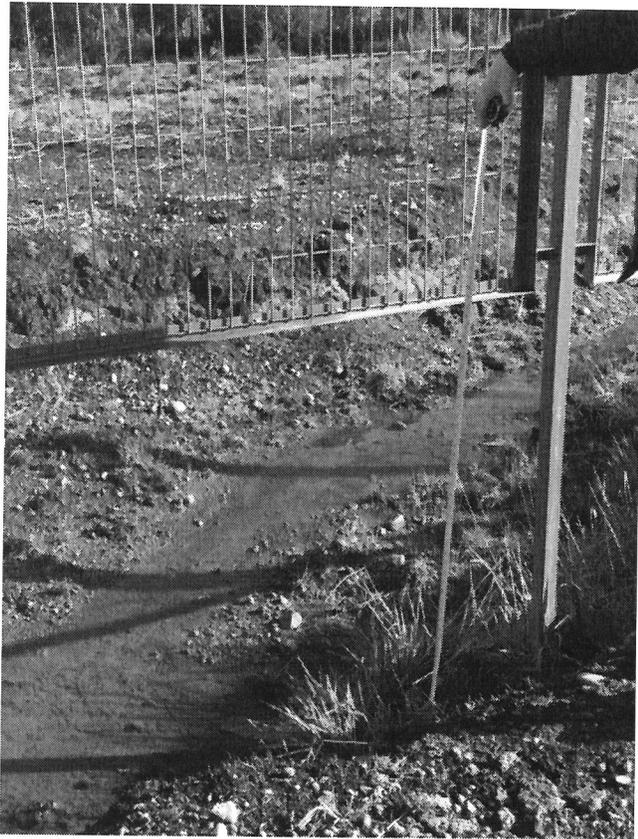
Se recorre el perímetro del relleno sanitario en su totalidad donde se observa que el cerco perimetral está construido de malla ACMA de una altura aproximada de 2 metros, sin embargo, se constata que existe espacios entre el suelo y la cerca en distintos sectores, estos van desde una altura de 20 cm a 1 metro 18 cm. al relleno sanitario abierto.

**Fotografía N° 13:** Separación desde el suelo de cerco perimetral del relleno sanitario de 1,18 cm.

- El titular no ha construido el cerco perimetral de acuerdo a lo establecido en la RCA N° 214/2009, principalmente en lo que respecta la protección de las instalaciones ni a lo señalado en el artículo 14. del D.S. 189/2008, donde señala que: *“Todo Relleno Sanitario deberá contemplar un cerco perimetral de 1.80 m de altura mínima, que impida el acceso de animales y personas ajenas a las faenas propias de éste, adicionalmente deberá contar con un control de acceso y un sistema de vigilancia del sitio”.*

5.5 Corregir el cerco perimetral, cerrando los espacios que existen a ras de suelo, con el objetivo de impedir el ingreso de fauna silvestre (mamíferos) y cualquier otro vector sanitario, en todo el recinto. Lo anterior, en un plazo no superior a los 6 días corridos contados desde la notificación de la presente Resolución, el cual deberá ser acreditado mediante fotografías fechadas y georreferenciadas.

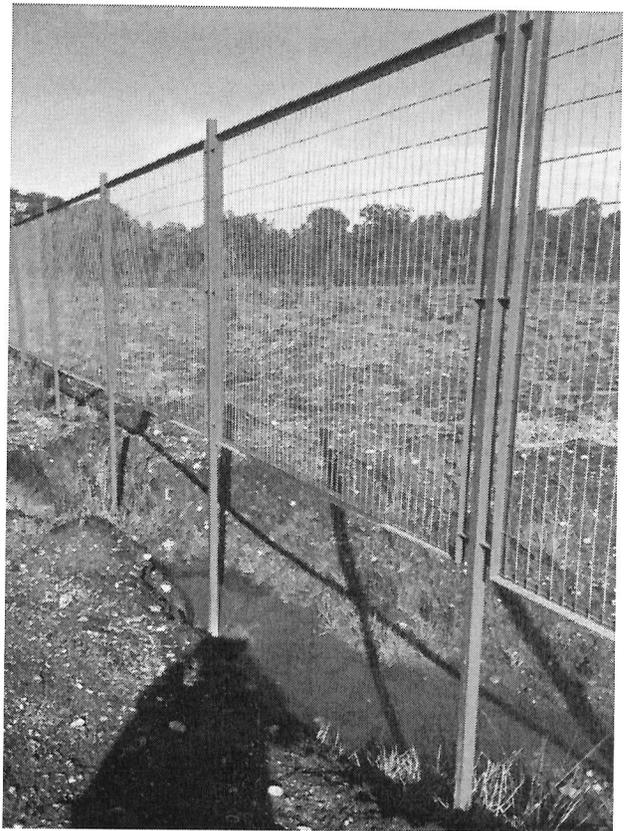
**Fotografía N° 14:** Espacios del cerco perimetral del sector sur, alledaño a bosque nativo.
