MEMORÁNDUM MZS N°

028

MAT. : Solicita medidas provisionales.

FECHA : 10 AGO 2017

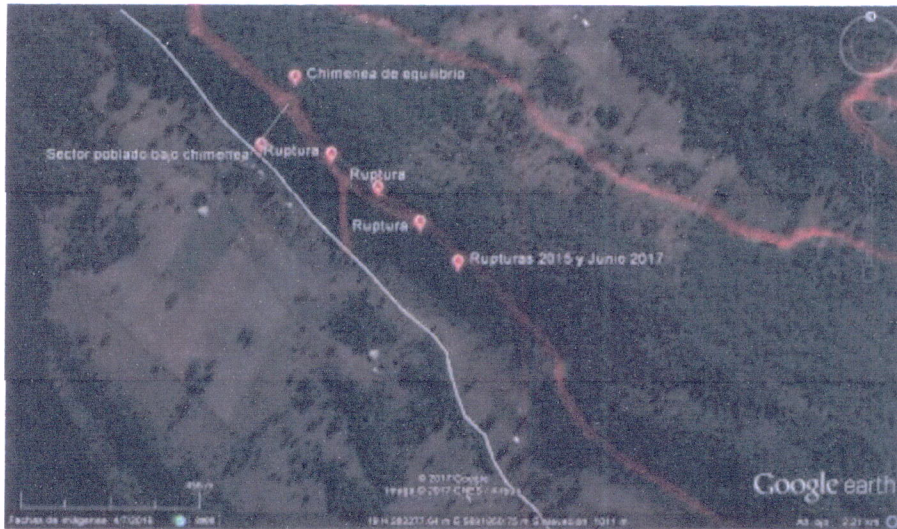
Figura 2. Ubicación de rupturas de tubería río Carilafquén según información entregada por denunciante.

3. Con fecha 21 de julio del 2017, el Sr. Jaime Moraga Carrasco presenta una nueva denuncia señalando principalmente que con fecha 20 de julio del 2017, hubo una nueva rotura de la tubería en el predio N° 6 de propiedad de Sucesión Enrique Miguel Bombin, la cual sería la sexta según afirma el Sr. Moraga. Estas rupturas han afectado los predios de la familia Pincheira (Predio N° 10), Lorenzo Espinoza, Carlos Pincheira, Maria Carrillo y Hans Gutenberg. Denuncia con código SMA ID 29-IX-2017. Anexo 3. En esta denuncia se entrega un archivo kmz con la ubicación de los puntos de ruptura de la tubería, ver figura 2.

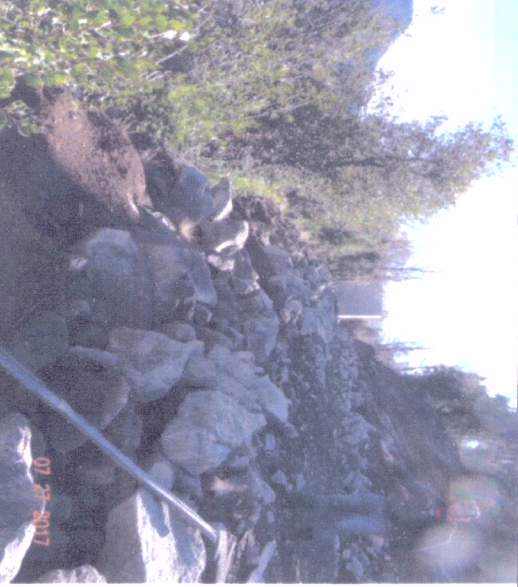
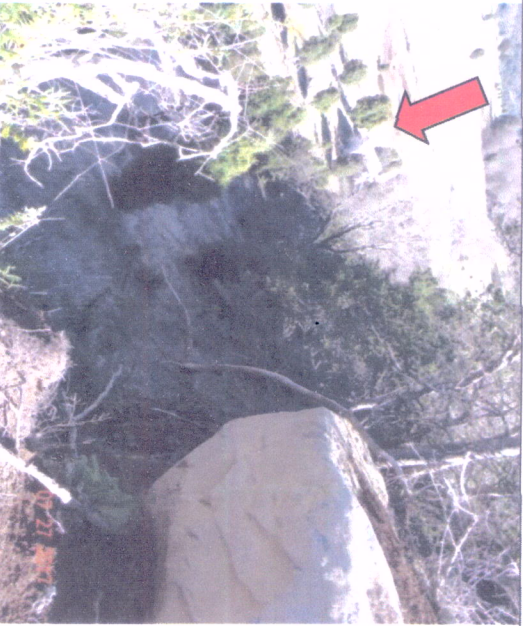
<p>Fotografía 3. Fecha: 27/07/2017. Descripción medio de prueba: Mismo sector de la fotografía 2, en donde se alcanza a ver la estructura cilíndrica de la chimenea de equilibrio. También, se observan las dimensiones de las rocas ubicadas arriba y bajo la tubería.</p>	<p>Fotografía 4. Fecha: 27/07/2017. Descripción medio de prueba: Se observa la ubicación de una roca de al menos 1 m de diámetro la cual se encuentra en riesgo de caída. En esta imagen se muestra una de las viviendas del sector Huechelepun.</p>

- c. Retirar las rocas y materiales del sector de tubería que puedan generar riesgo de caída hacia las viviendas del sector Huechelepun, en especial del tramo que va desde la Chimenea de equilibrio hasta unos 600 m de en dirección a la bocatoma del río Carilafquén. Incluir retiro de rocas de bosque de Raulí-Coihue de este sector, previa autorización de los propietarios de los predios.

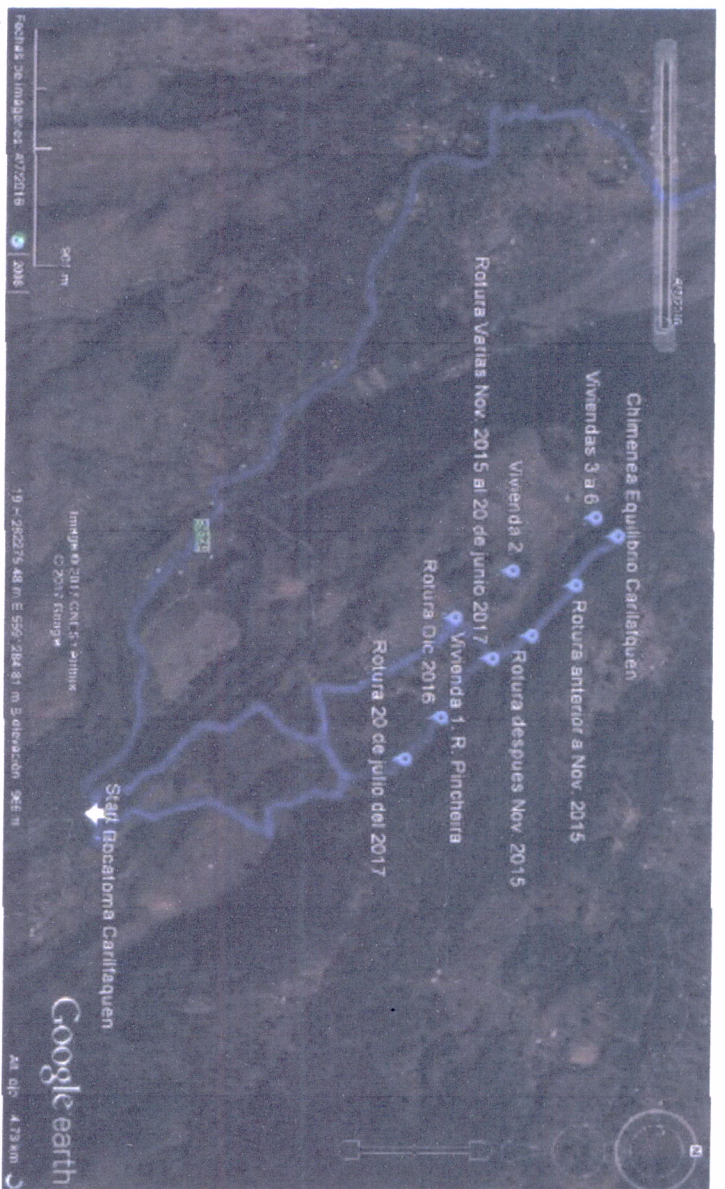
Figura 3. Recorrido realizado en inspección ambiental del día 27 de julio del 2017 en sector Huechepu, comuna de Melipenco, Región de La Araucanía.

2. El tramo de la tubería afectada corresponde a la tubería de aducción, y en particular aquella que corresponde a la bocatoma del río Carilafquén. Se trata de un tramo de aproximadamente 600 m aprox. desde la chimenea de equilibrio en dirección a la bocatoma Carilafquén (tramo georeferenciado y señalado en la figura 3 del presente memo).

3. Respecto de las roturas de la tubería estas corresponde a cinco puntos diferentes según señala en terreno uno de los vecinos del sector (Sr. Rómulo Pincheira). En terreno se observa movimientos de tierra reciente. Este tramo de la tubería de aducción de HDPE se encuentra enterrada. Estos cinco puntos fueron georeferenciados y de acuerdo a lo señalado por el Sr. Pincheira, en un punto ha habido distintos eventos de rompimiento de tubería. La ubicación y fecha estimada de las roturas se muestra en la figura 3, las cuales coinciden mayoritariamente a los puntos señalados en una de las denuncias, no obstante se desconoce la obtención de la georeferenciación de los puntos informados por los denunciante.

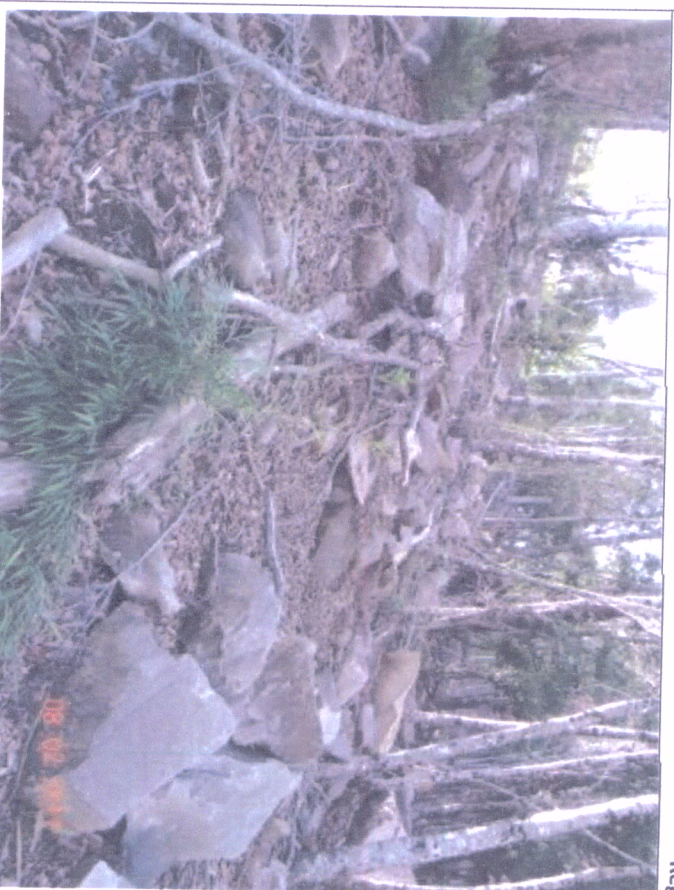
Fotografía 5

Descripción medio de prueba: Sector bajo la tubería en donde se muestra una alta densidad de rocas sueltas en la superficie las cuales se encuentran contenidas por la vegetación nativa.

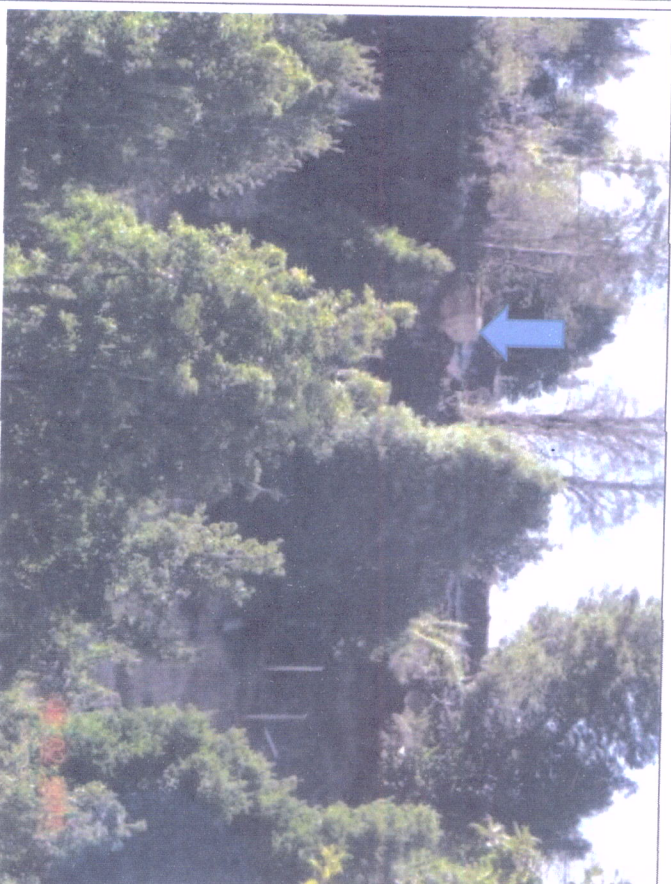
Fotografía 6.

Descripción medio de prueba: En esta imagen se muestra una roca de más de 1 m de diámetro la cual se encuentra con riesgo de caída por la ladera bajo la tubería. Esta roca esta ubicada a un costado de la tubería.

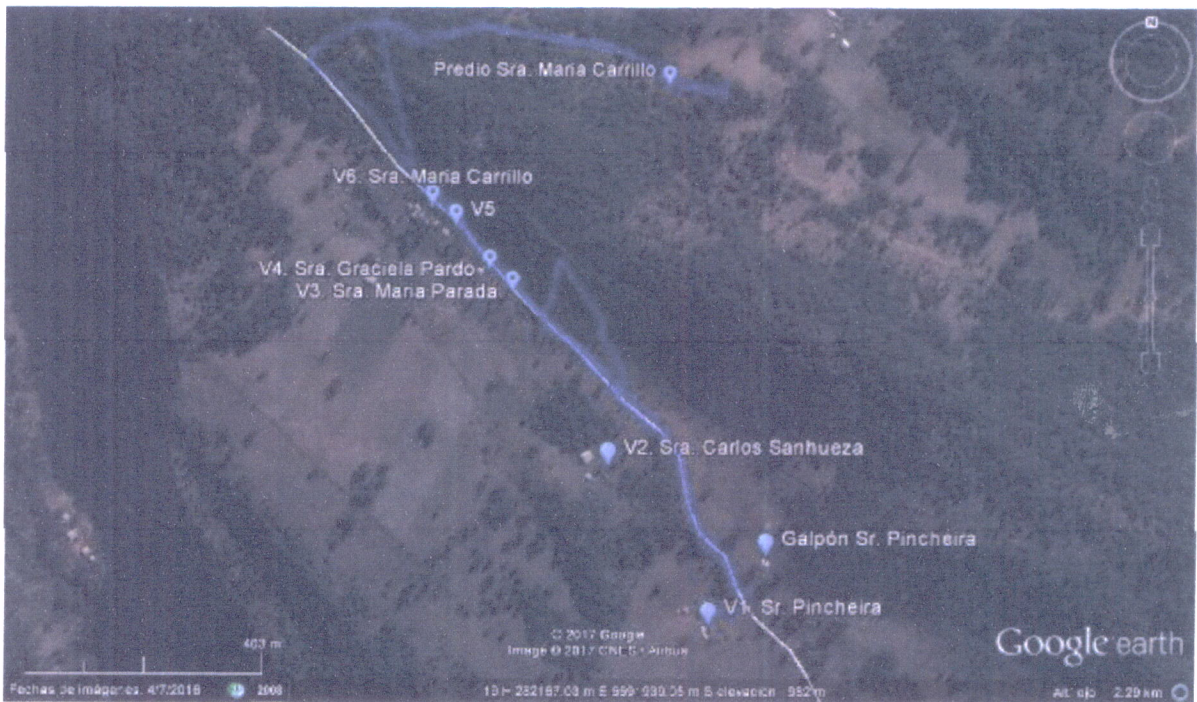
Figura 4. Inspección ambiental SMA del día 02 de agosto del 2017 en sector Huechelepun, comuna de Melipeuco, Región de La Araucanía.

1. Con fecha 02 de agosto del 2017, personal de la SMA realiza una segunda inspección en el sector Huechelepun, esta inspección tuvo por objetivo hacer todo el recorrido por el sector bajo la tubería de aducción, ver estado de la misma desde la primera inspección, como también recoger información primaria de los vecinos del sector e identificar situaciones de riesgo. Acta de inspección en Anexo 7.
2. Se recorrió el sector de la ladera bajo la tubería de aducción del río Carilafquén desde la chimenea de equilibrio hasta unos 600 m en dirección a la bocatoma del Carilafquén. Durante esta actividad no se observaron trabajos en la tubería, ni tramos de tubería descubierta. Ver figura 4.

3. También, se inspeccionó un predio de la Sra. Maria Carrillo (ubicación en figura 4), quien declaró en que hubo dos rompimientos de la tubería de la línea del río Malalcahuello, lo que da a entender que el rompimiento de tubería no es una situación exclusiva de la línea Carilafquén.

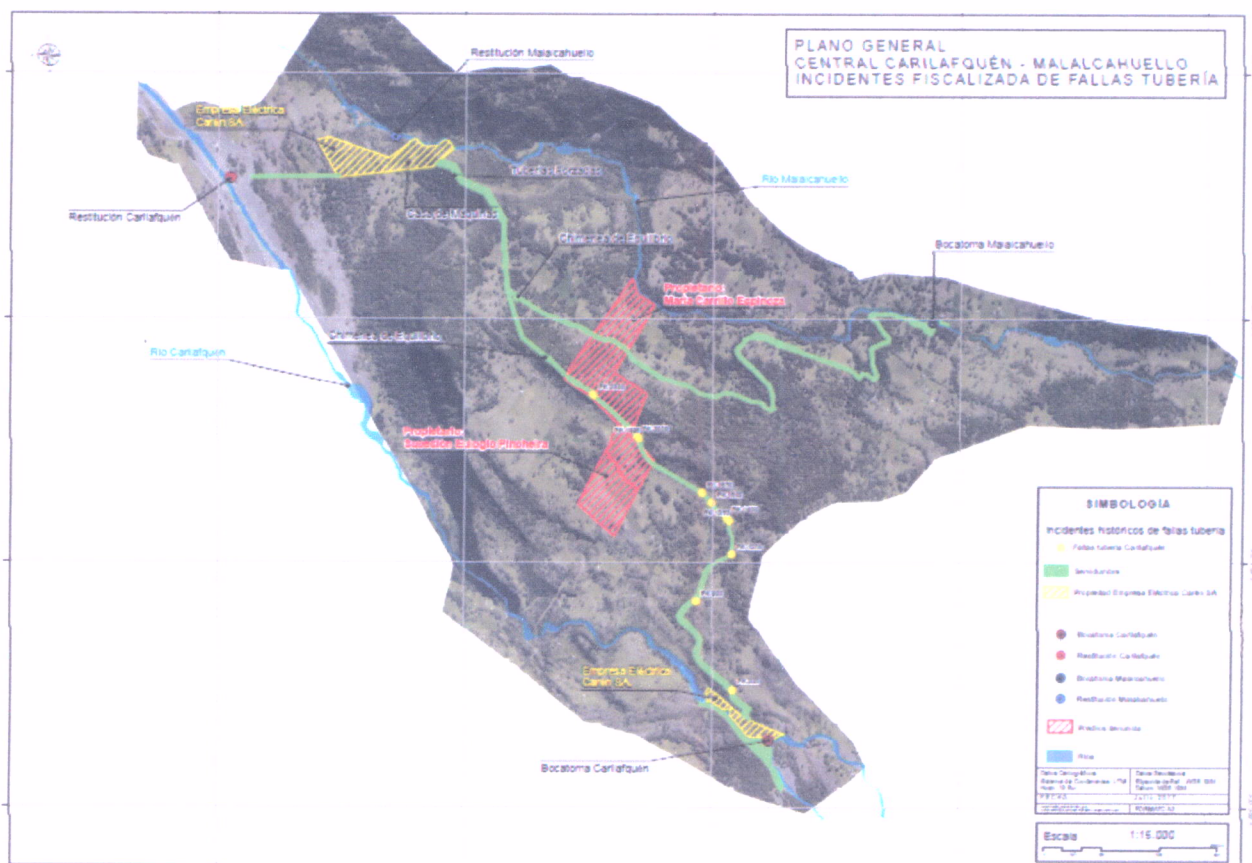
6. Practicado requerimiento de información a la empresa (Resolución Ex. N° 18/2017 de la Oficina SMA Valdivia, Anexo 9) ésta acompaña diversos antecedentes (Anexo 10), tales como, plano de fallas de la tubería (abajo), registro de inspecciones, y medidas de control de erosión.

7. De lo expuesto por la empresa se puede deducir que reconoce que se han producido roturas en la tubería, pero solo en la línea Carilafquén, y que desde el año 2015 estas alcanzan un total de once rupturas (tres fallas en el año 2015, cuatro en el mes de febrero del 2016, tres fallas en junio del 2017 y la última el día 19 de julio del 2017). De los antecedentes presentados por la empresa se puede comentar lo siguiente:

- Llama la atención algunas de las causas de las fallas en la tubería como “fatiga de material” siendo que la central inició su operación en el año 2017. O bien, la causa “caudales mayores al inicio de operación”. En general la información entregada respecto a las rupturas de tubería es muy vaga e imprecisa, a modo de ejemplo, respecto a los daños, se menciona siempre la misma frase “*escurrimiento lineal de aguas por ladera aguas abajo hasta infiltrar*”, existiendo evidencia en al menos un caso que el escurrimiento de aguas alcanzó el galpón de un vecino del sector Huechelepun. Por otra parte ninguno de estos eventos fue reportado como incidente ambiental a la SMA.
