## MEMORÁNDUM N°30

**MAT. : SOLICITA MEDIDA PROVISIONAL**

**FECHA : 06 DE NOVIEMBRE 2017**

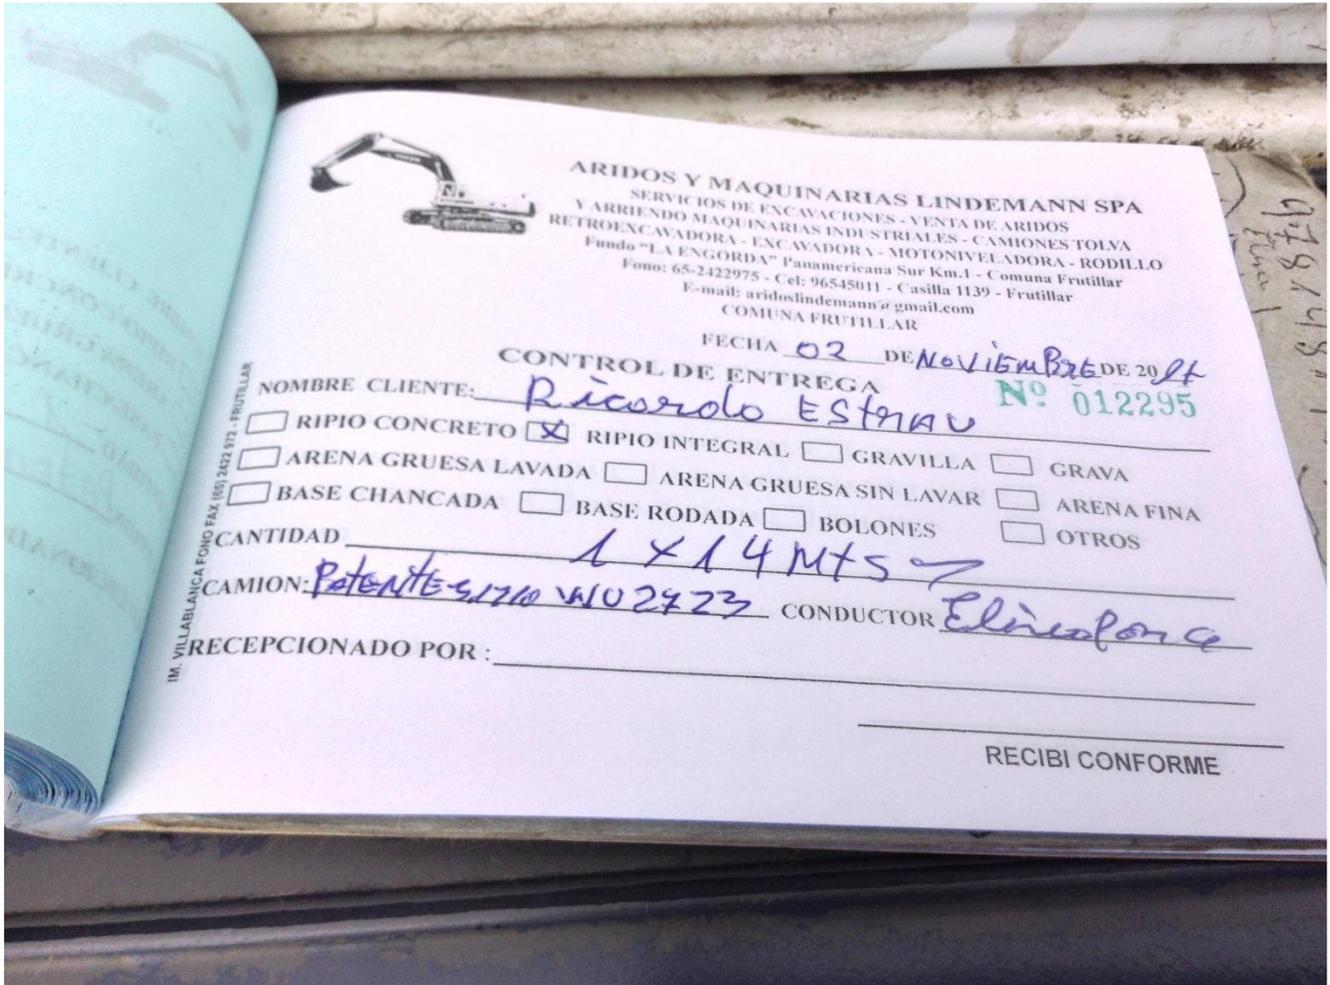
**Estación 1:** Siendo las 09:22 horas y al momento de llegar a la unidad fiscalizable se observó la salida de un camión placa patente WU 27\*23, se procedió a consultar (previa detención) al conductor detalles de la carga la cual consistía en 14 m<sup>3</sup> de material integral con destino a Playa Maqui a nombre del Sr. Ricardo Strauch. Se solicitó al conductor, documento de la carga que para estos efectos corresponde a control de entrega N° 12995 del 02 de noviembre de 2017 emitido por Áridos y Maquinarias Lindemann SpA (Ver fotografía n° 1 y n° 2).

Fotografía N° 1: Se observa salida desde el pozo de lastre de camión placa patente WU 27\*23, al fondo camión placa patente GZYK 61.

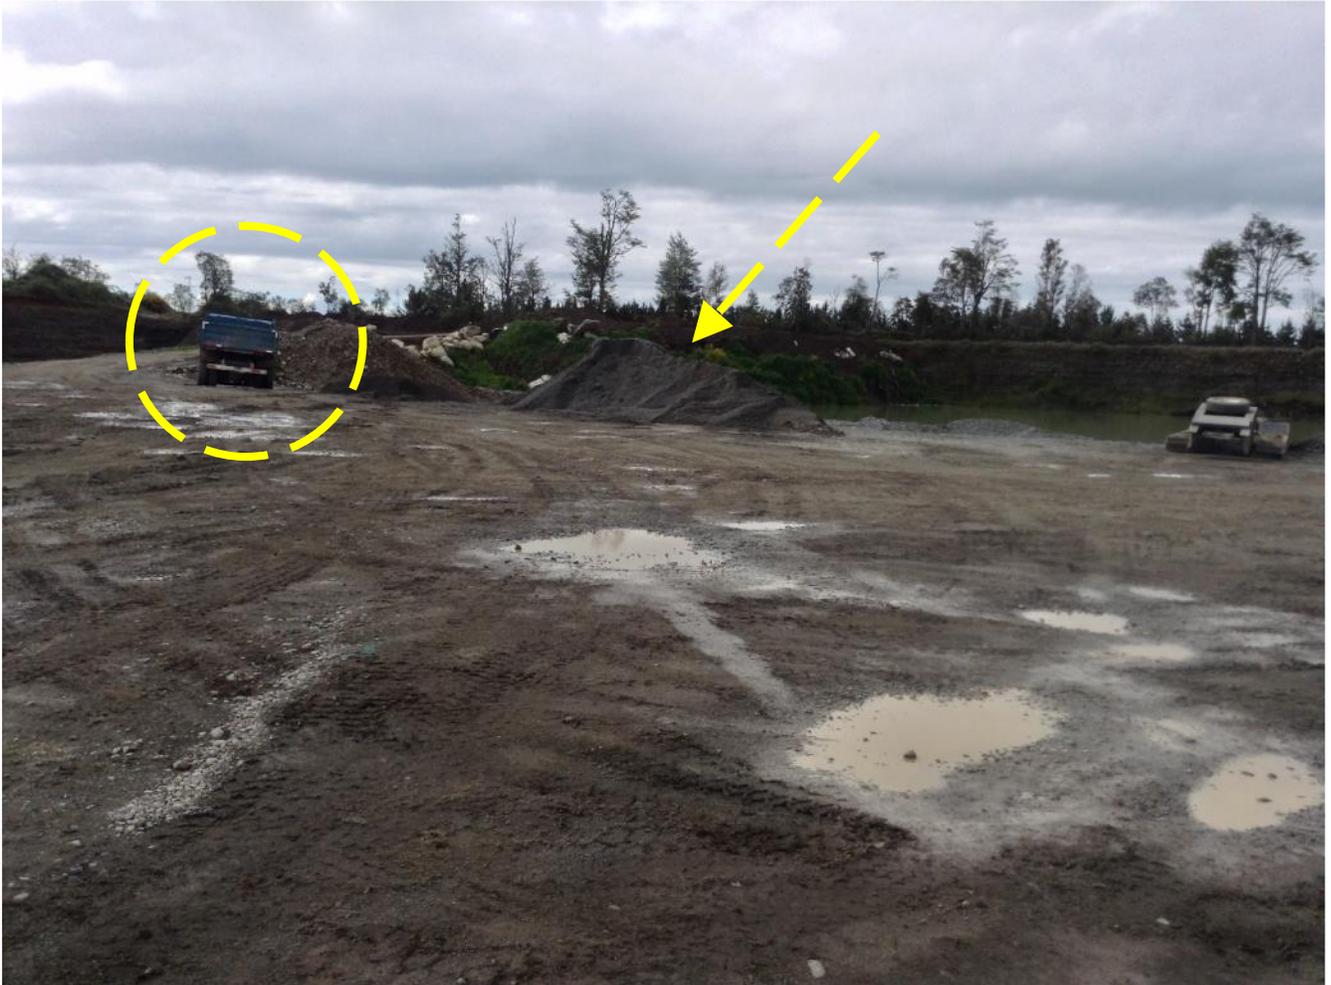
*Luego en el sector antiguo de proceso de material se observó la existencia de 1 equipo chancador, harneros y material acopiado del tipo arena y base chancado (80 m<sup>3</sup> y 100 m<sup>3</sup> aproximadamente) (Ver fotografía n° 4 y 5); como también el camión placa patente XB 36\*41 que fue previamente cargado (Ver fotografía n° 6 y 7) y salió desde el pozo de lastre siendo las 09:56 horas, aledaños a este sector se observó el trabajo de extracción de material mediante una retroexcavadora (Ver fotografía n° 8 y 9).*

Fotografía N° 4: Se observa el sector antiguo para procesar el material, incluye planta chancadora y correa transportadora.

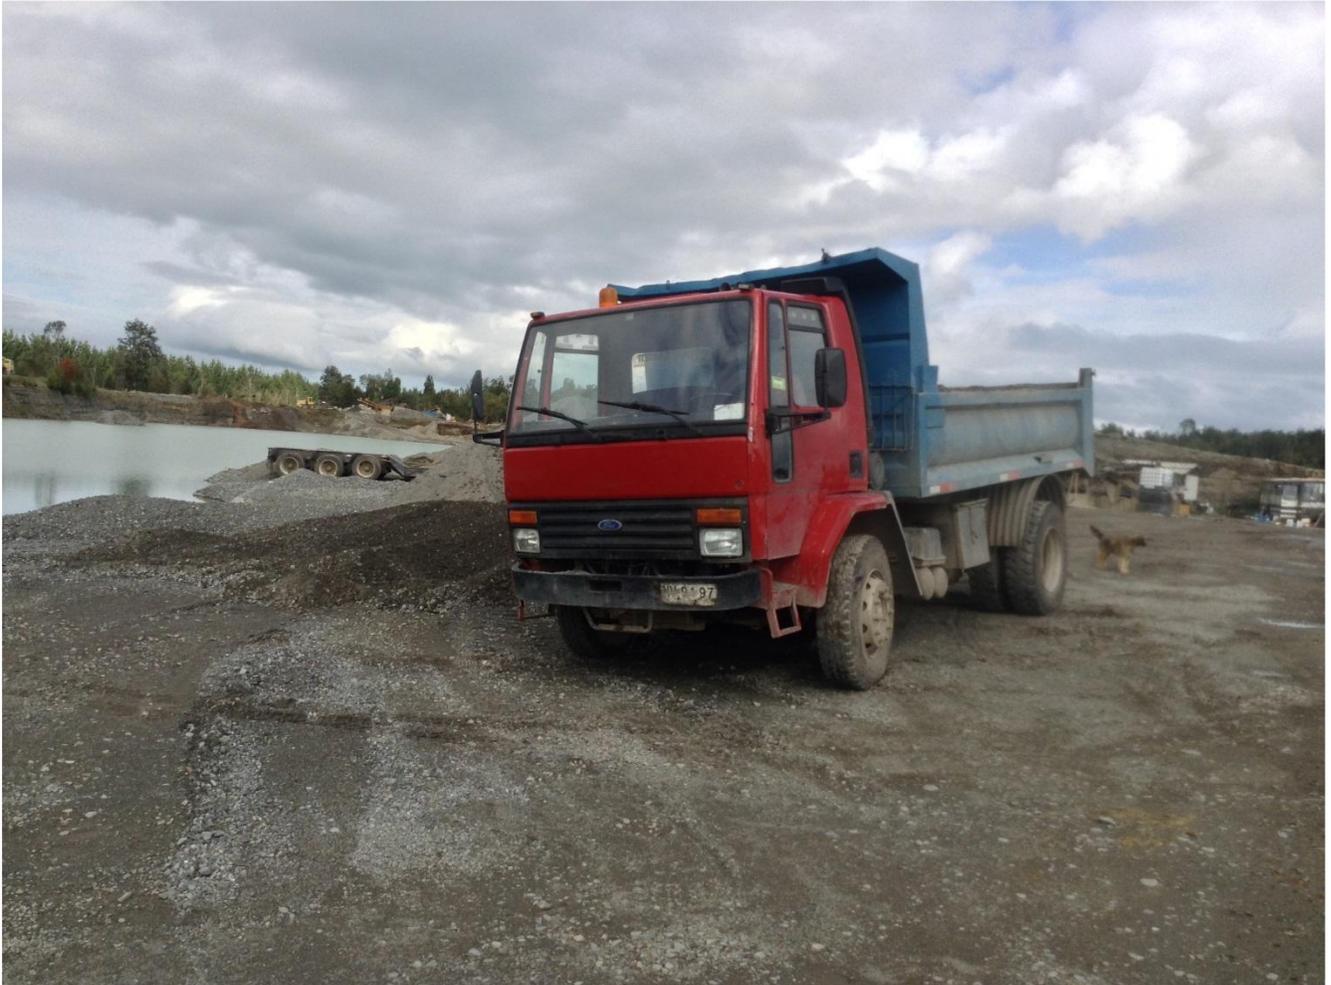
Fotografía N° 6: Se observa desde la entrada de la unidad fiscalizable proceso de carga de camión placa patente NV 91\*97.

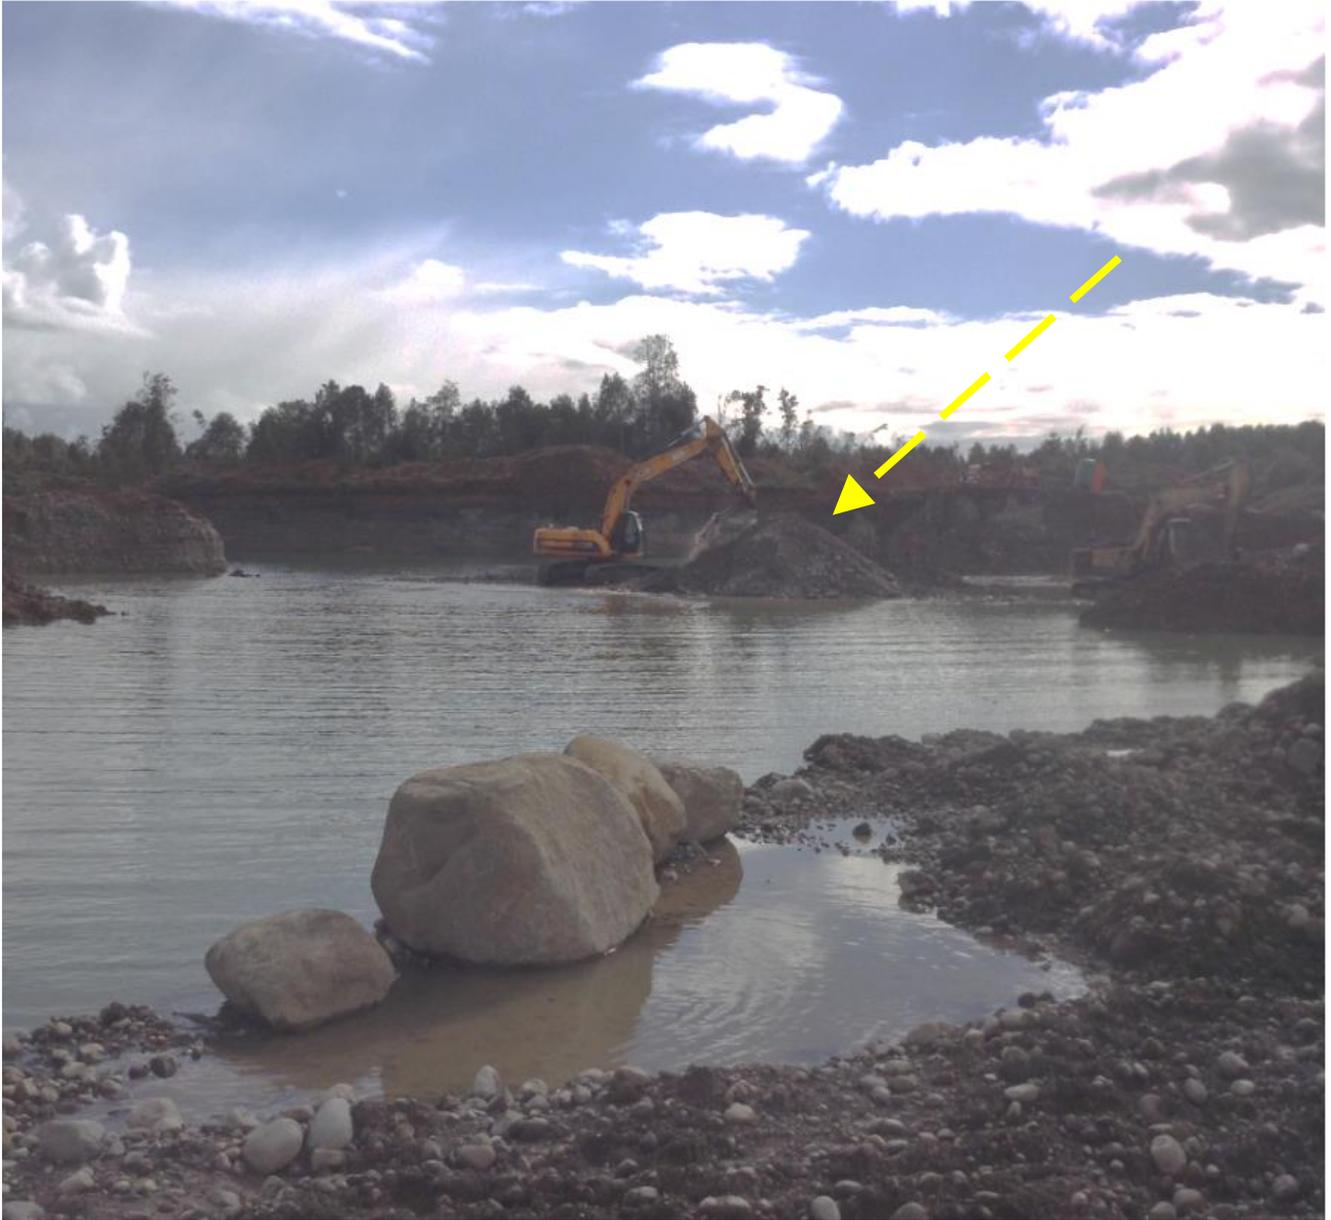
Fotografía N° 8: Se observa retroexcavadora extrayendo material desde el pozo de lastre.

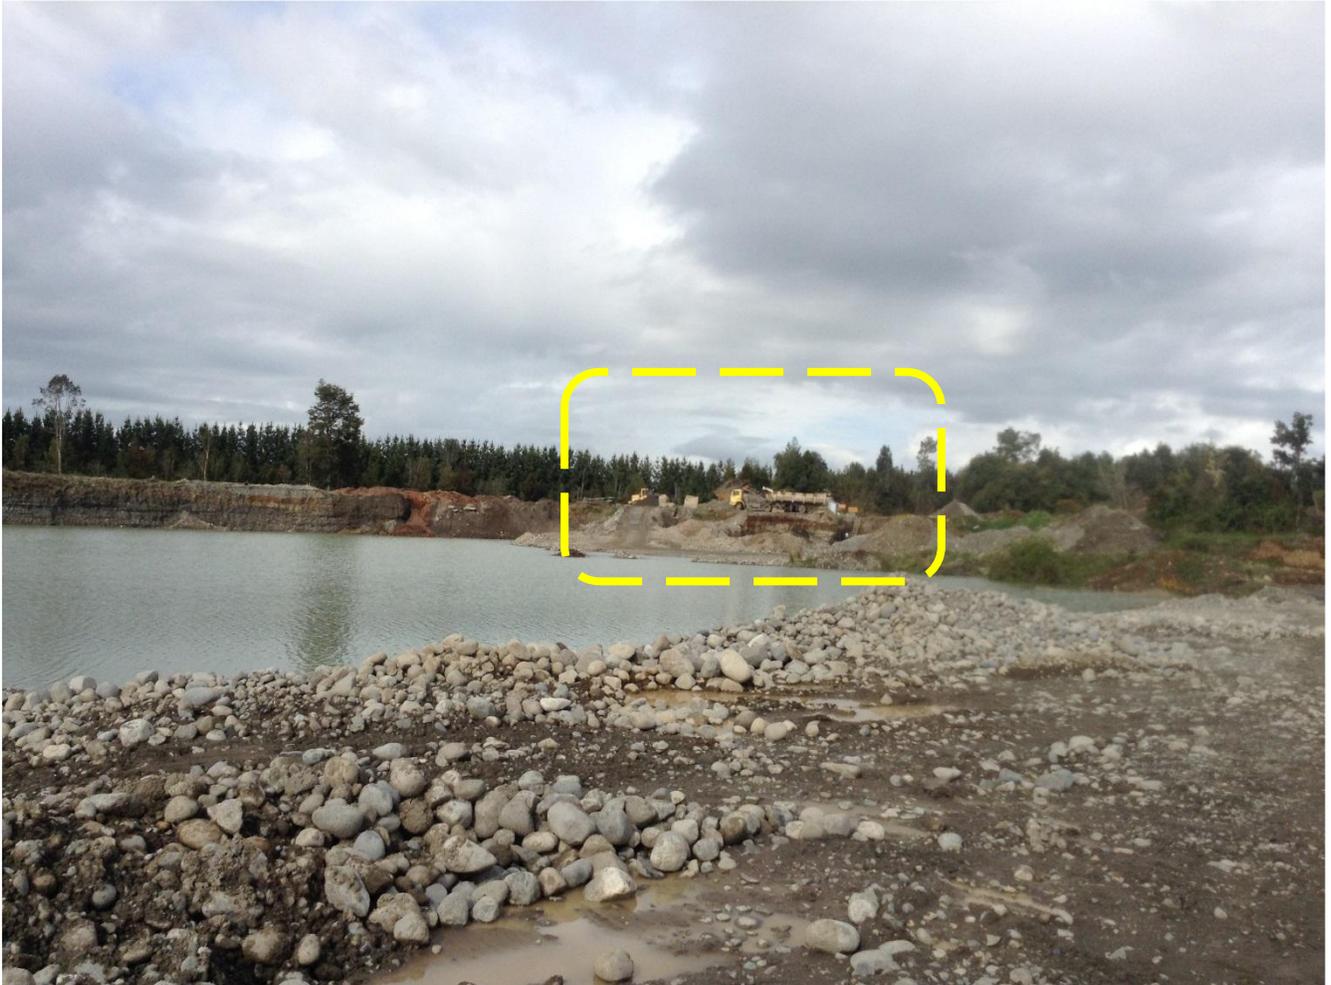
Fotografía N° 9: Se observa cómo el material extraído por la retroexcavadora es acumulado para posteriormente ser cargado y trasladado al nuevo sector de proceso de material.

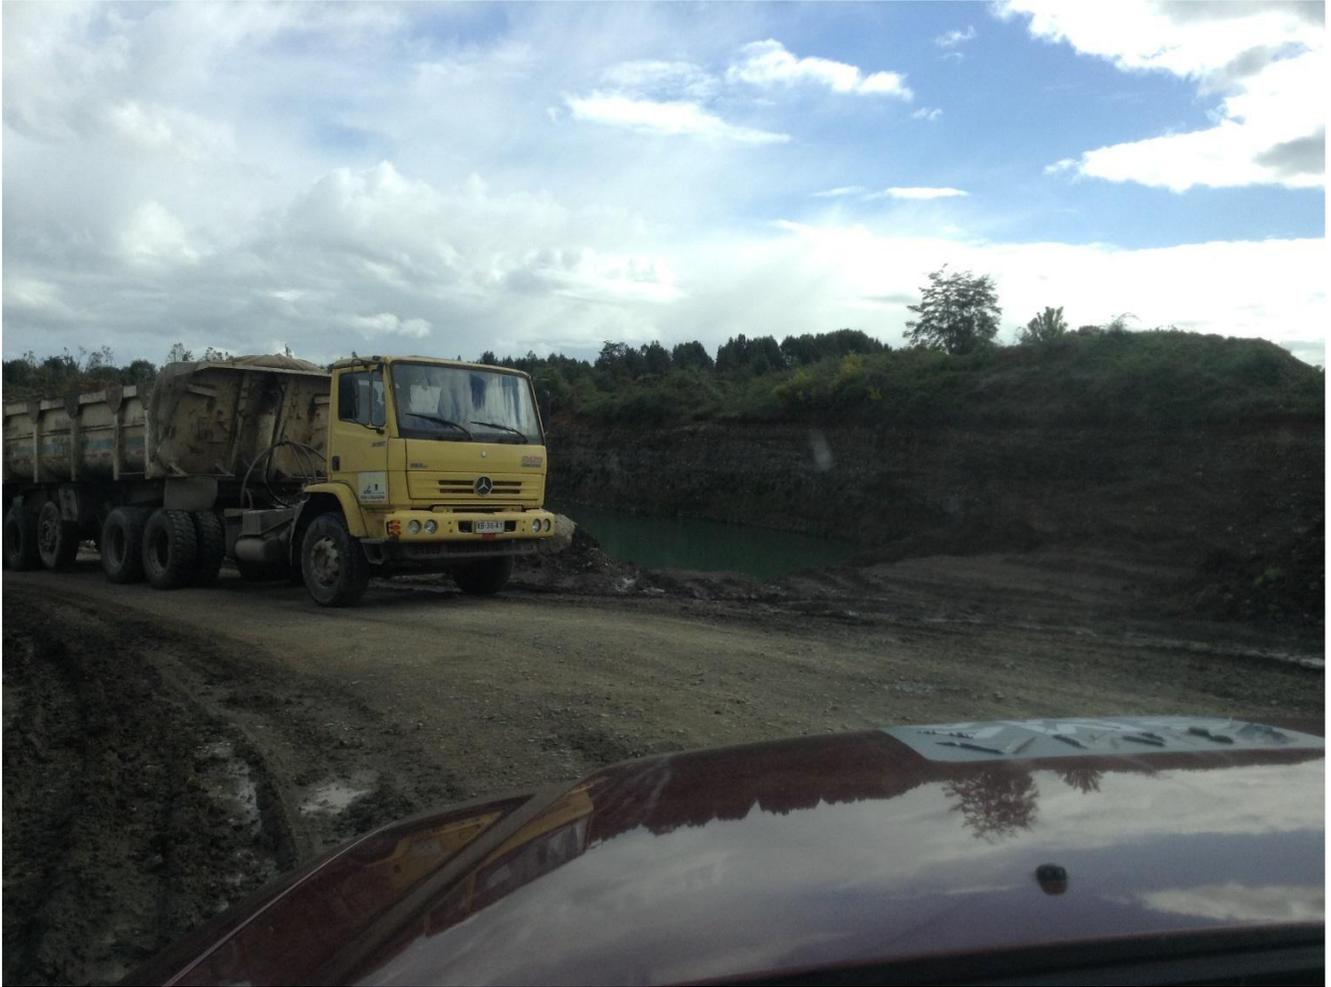
Luego se constató la existencia de un nuevo sector de trabajo el cual está constituido por 1 cargador y 1 equipo chancador cono, además de 1 equipo generador petrolero y 2 bombas para extraer y recircular agua en el proceso de chancado de material (Ver fotografía N° 10 a la 13).

Fotografía N° 10: Se observa al fondo el nuevo sector destinado al proceso del material extraído desde el pozo de lastre.

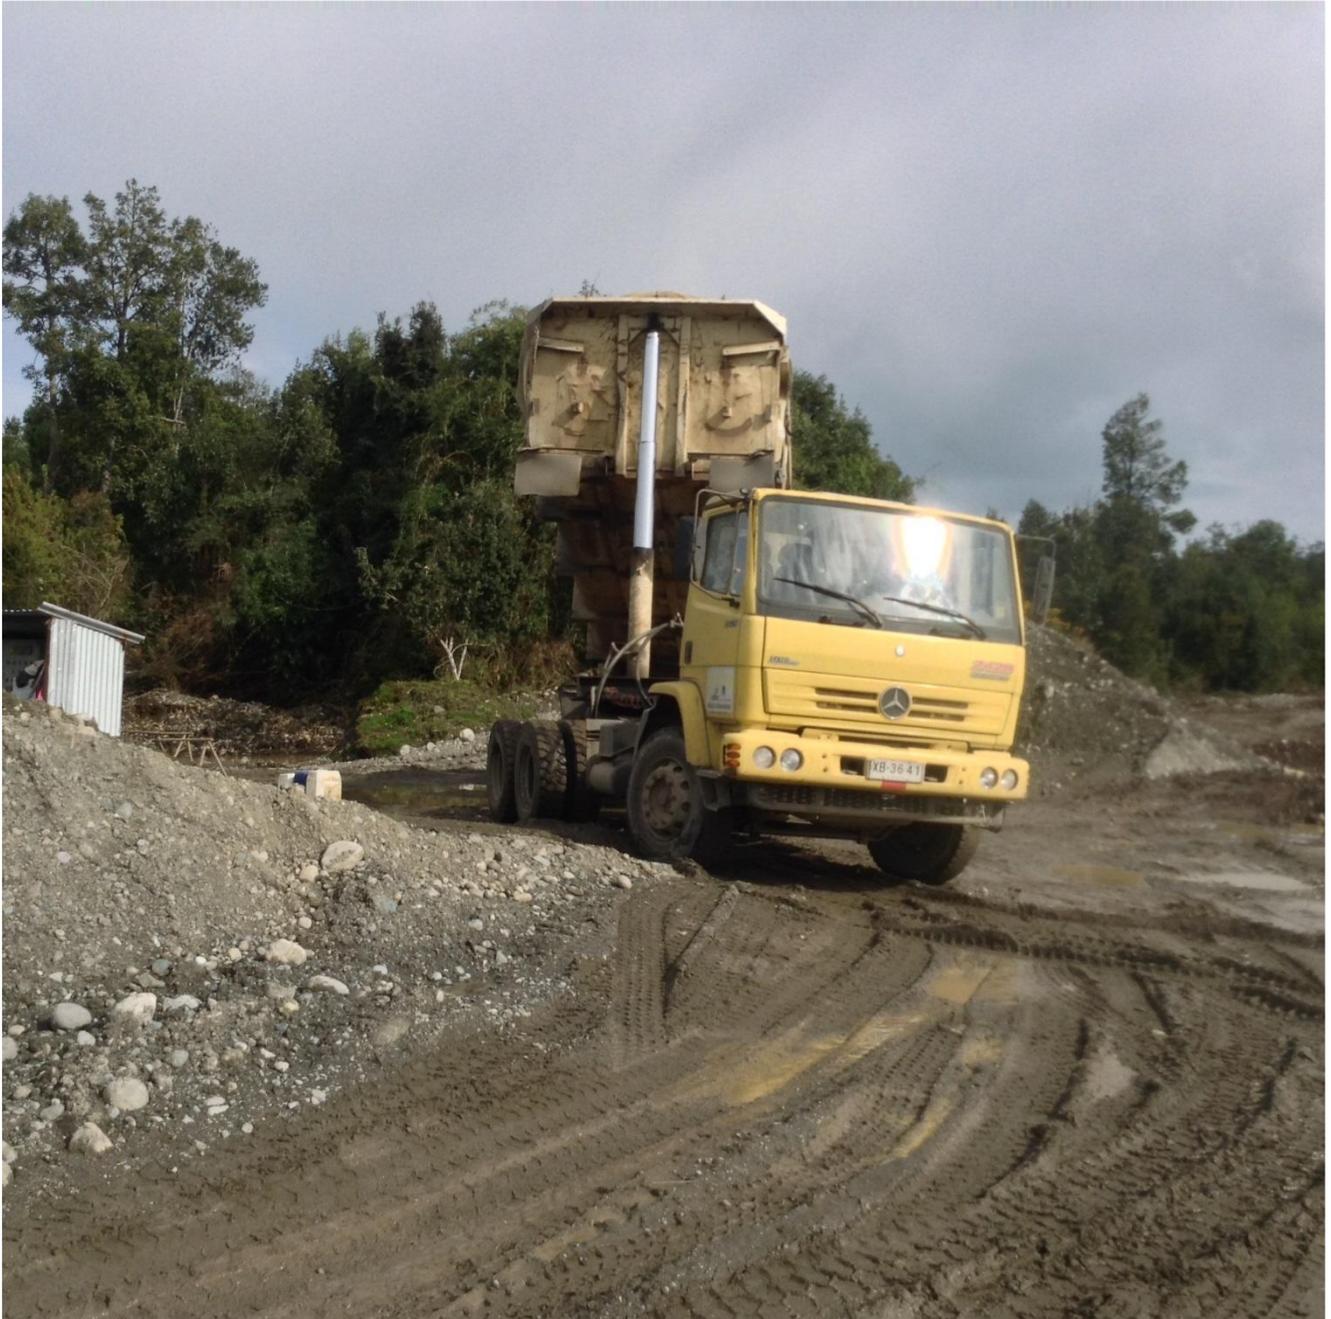
Fotografía N° 11: Se observa salida de camión placa patente XB 36\*41 cargado con material desde el pozo de lastre con destino al nuevo sector de proceso del material

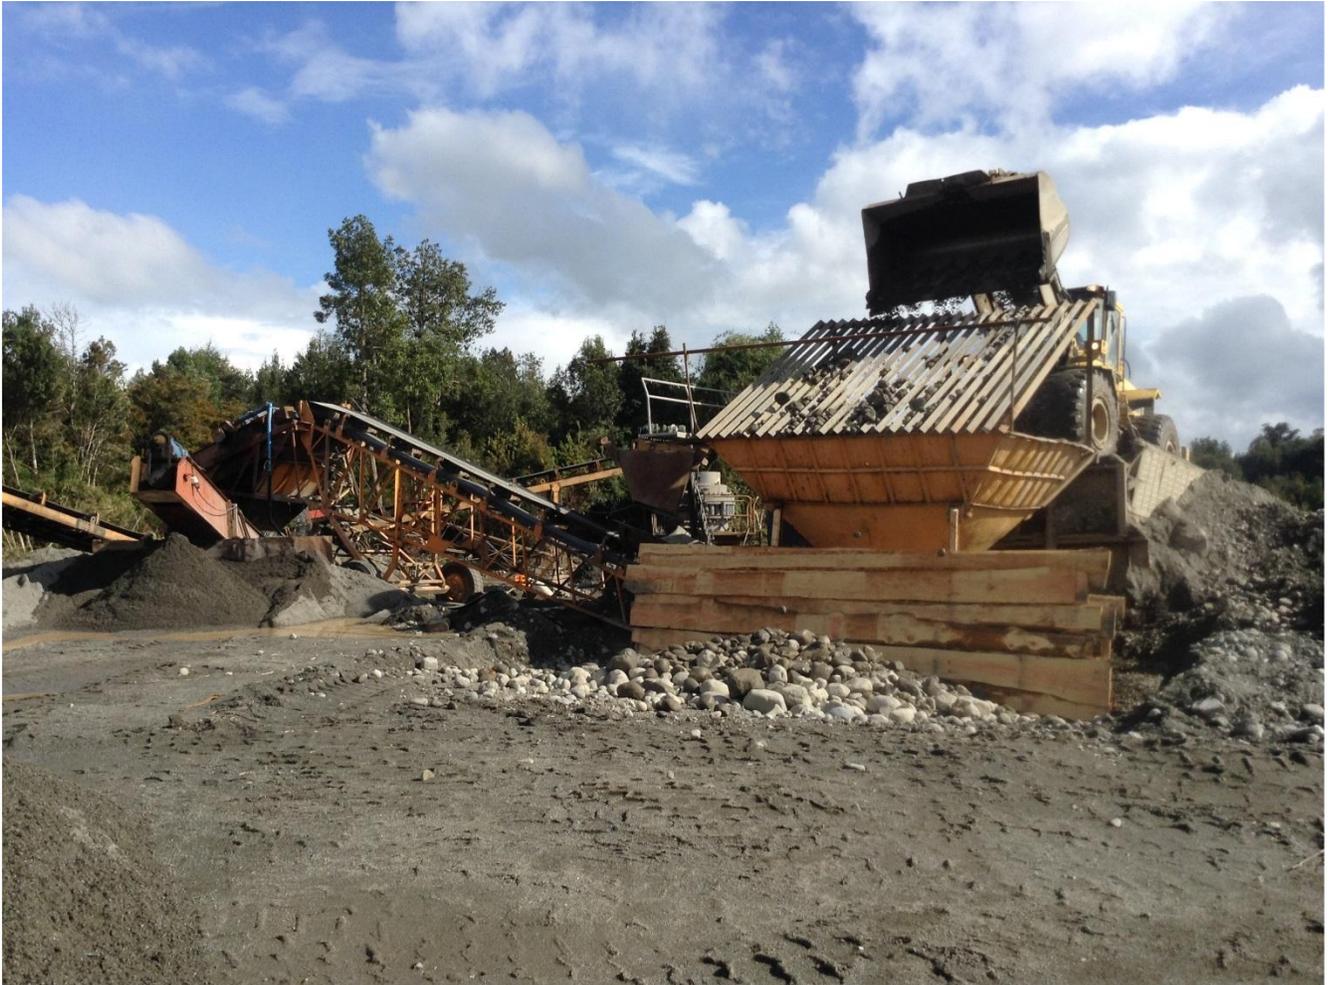
Fotografía N° 12: Se observa proceso de descarga de material en el nuevo sector de proceso por parte del camión placa patente XB 36\*41

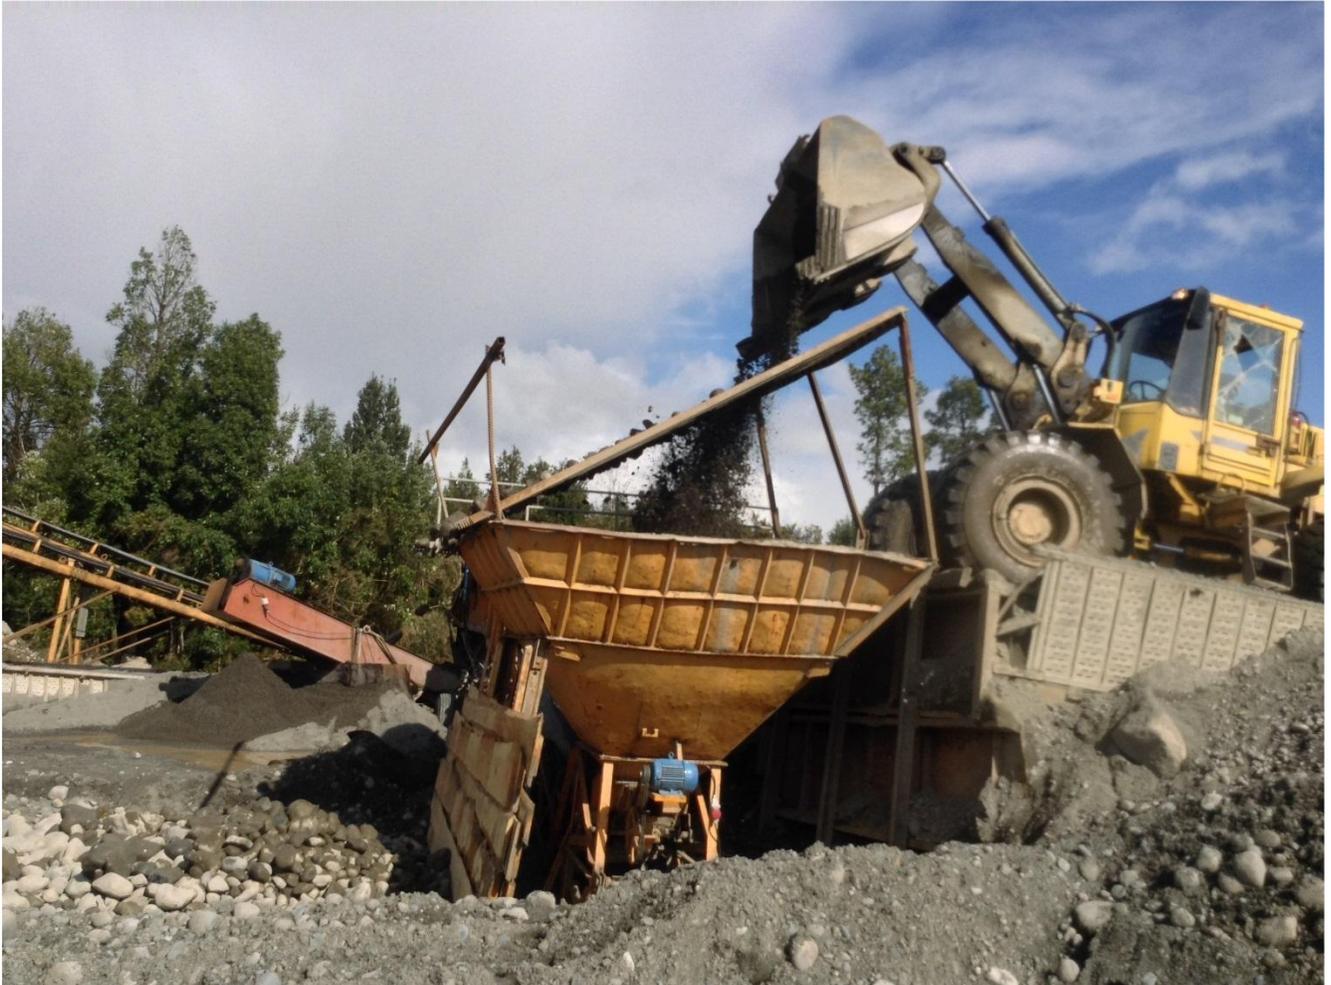
Fotografía N° 13: Se observa el nuevo sector de trabajo, el cual consta de un cargador y un equipo chancador tipo cono.

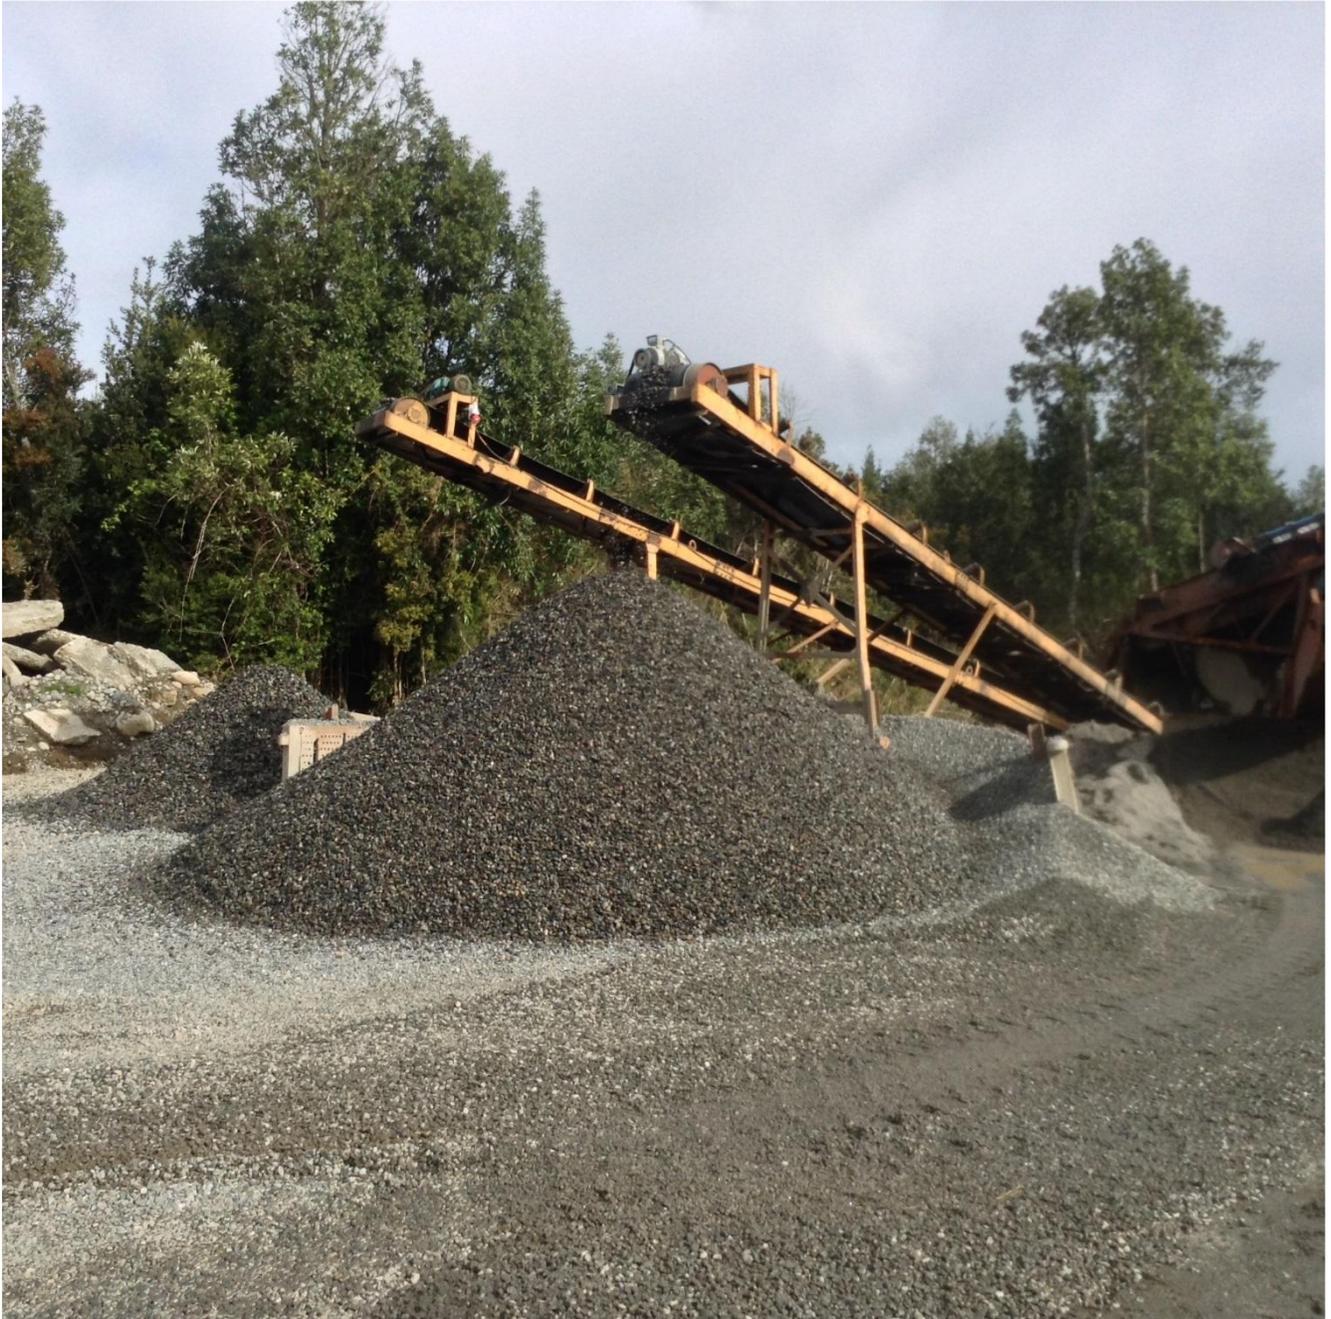
En este sector se observó cómo el cargador coloca el material en un harnero para posteriormente ser procesado por el equipo chancador en grava, gravilla y arena (Ver fotografía N° 14 y 15).

Fotografía N° 14: Se observa como el cargador toma el material y lo vierte sobre el harnero para seleccionar el material de mayor tamaño.

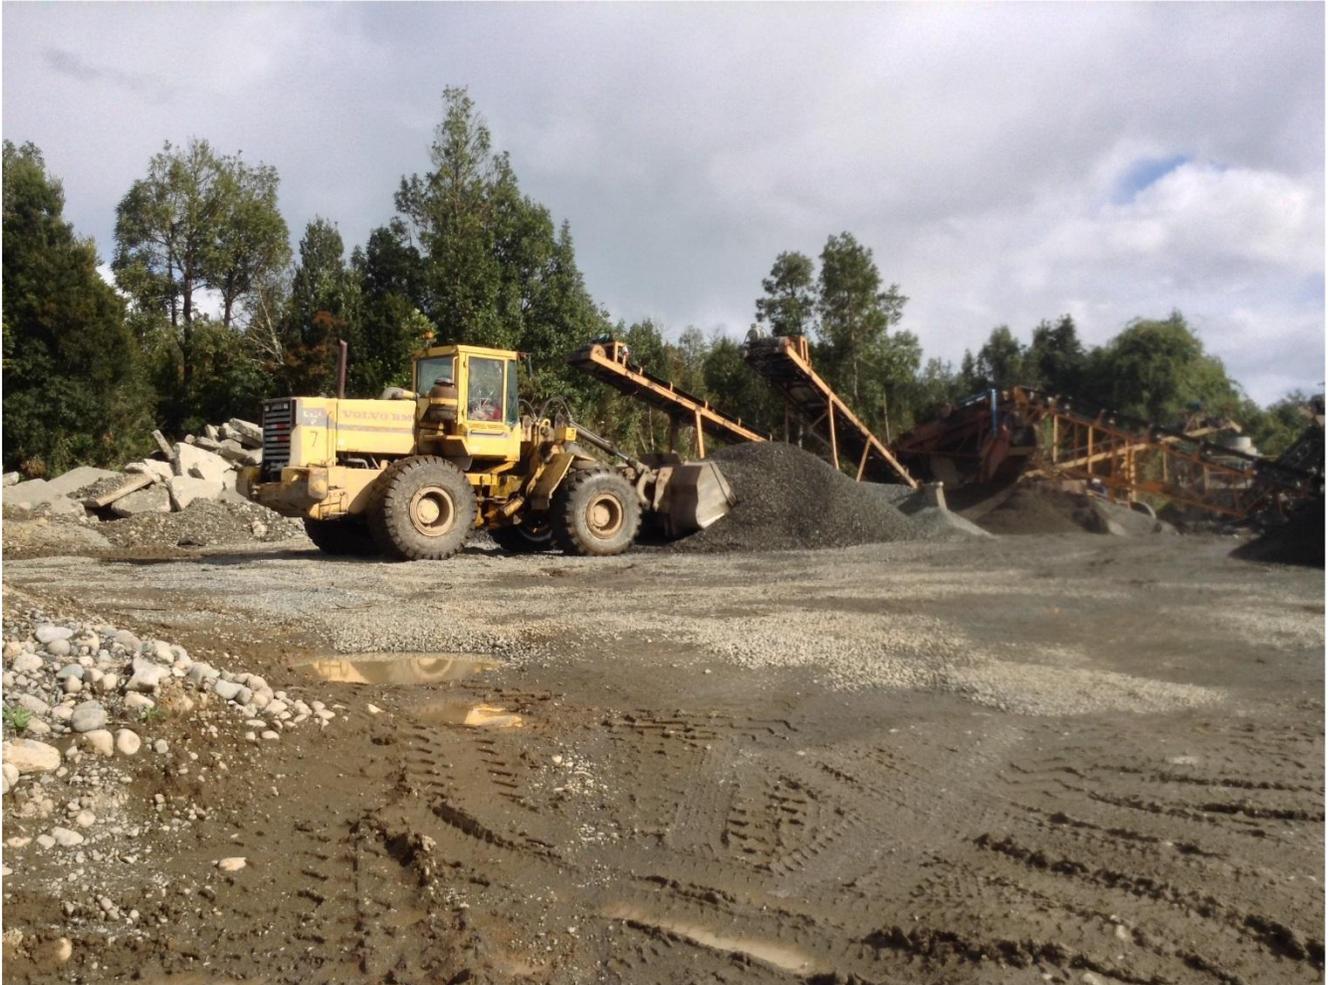
Fotografía N° 15: Se observa el resultado del material una vez procesado por el equipo chancador tipo como en este caso grava y gravilla además de arena.

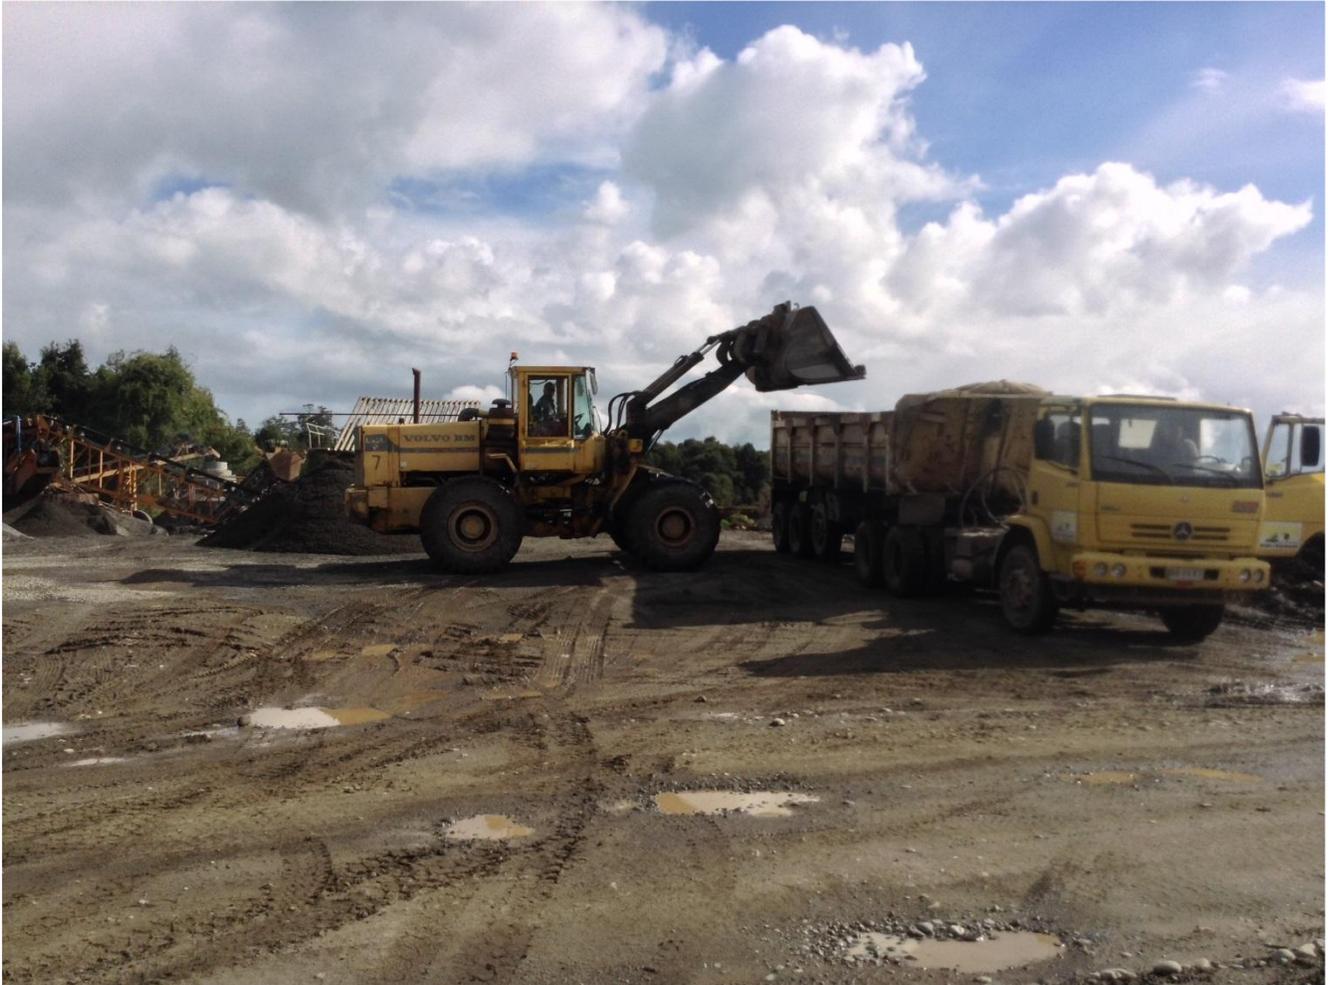
En las fotografías N°16 y N°17 se observa cómo se cargó un camión con aproximadamente 20 m<sup>3</sup> de gravilla .

Fotografía N° 16: Se observa como el cargador toma el material ya procesado para trasladarlo al camión placa patente placa patente XB 36\*41.

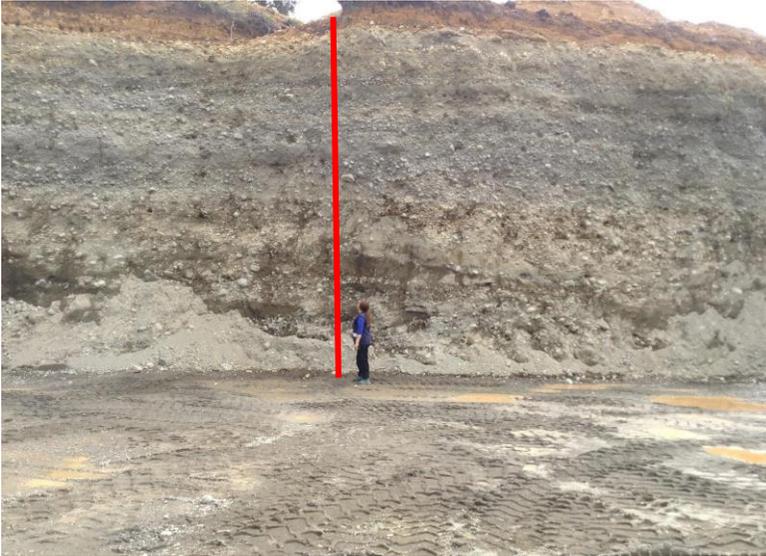
Por otro lado, y quizás más importante, es la evidente pérdida de la matriz suelo, la superficie aproximada es de más de 10 ha, y se ha comprobado, además, según la inspección desarrollado por la SMA de fecha 20.01.2017 que la profundidad en algunos sectores del norte del pozo que se mantienen seco llega a los casi 8 mts. El suelo corresponde a un suelo ÑADI, de la Serie Frutillar. La aptitud es agrícola, con buen potencial de producción, ya que el ÑADI Frutillar es uno de los mejores ñadis que existen en Chile. La clase es III, y IV en ciertas partes, pero por lo general ese podría clasificar esta zona donde se ubica la extracción del pozo como clase III.

Imagen de la inspección SMA del 20.01.2017, donde se observa una profundidad de 7,537 metros medidos con un distanciómetro.

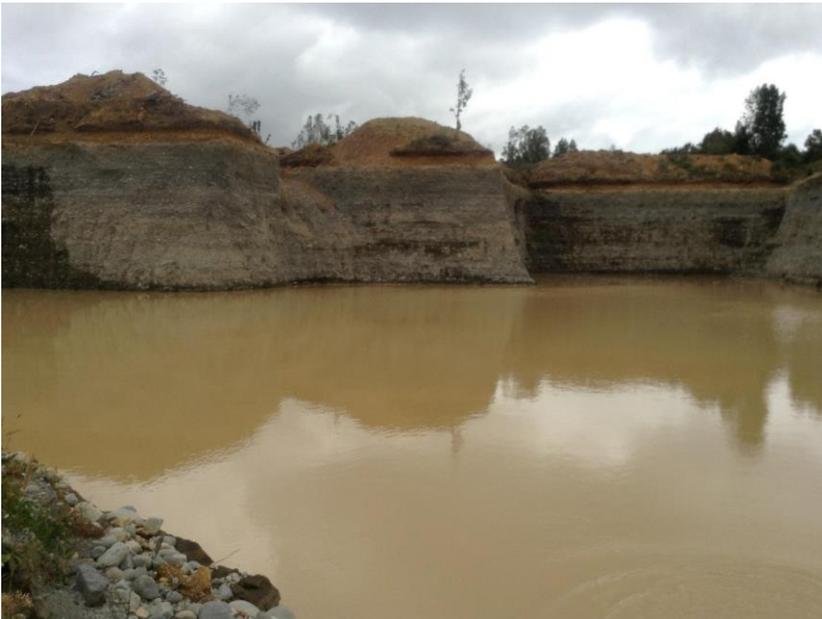
Esta situación se agrava aún más en aquellos sectores (nor-este) inundados y donde no ha sido posible obtener una profundidad, como la imagen que se presenta a continuación.

El Riesgo Ambiental se encuentra enmarcado en la operación y el avance en una explotación como esta. El sitio no cuenta con un cerco perimetral que impida el acceso a las personas y a los animales, pues colinda además con un camino de acceso público que conecta la ruta V-155 con la caletera de la Ruta 5 sur. Por otro lado, dado la altura de la explotación (más de 8 mts) y las constantes lluvias y vientos propios de la zona sur, el riesgo de derrumbes es altísimo.

Así mismo, la erosión es permanente pues avanza cada día, el que además se visualiza de mejor manera en aquellos lugares donde se ha acumulado agua, las cuales han formado lagunas al interior del pozo, las que van socavando las laderas de este.

- El cierre de los accesos al pozo, de manera de garantizar que mientras el pozo este sin actividad hasta obtener su Resolución de Calificación Ambiental, no será objeto de riesgo de caída de alguna persona o animal.

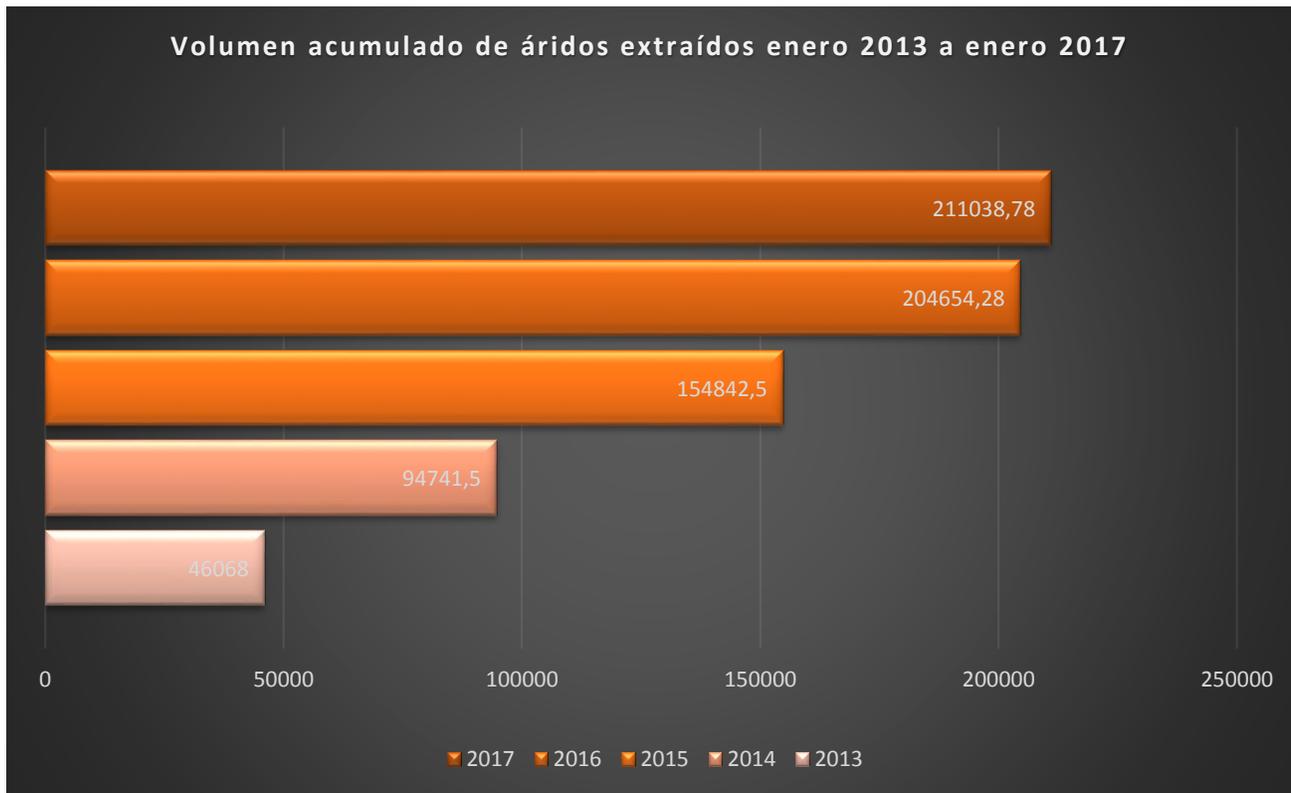
Las imágenes anteriores concuerdan con este gráfico, en el sentido que se puede ver a través de los años el grado de avance, pues de éste se desprende que a la fecha se han extraído 211.038,78 m3 de áridos, y que el proyecto Fábrica Cementos Génesis SpA a comienzos del año 2015 cruzó el límite establecido de 100.000 m3 para ingresar al Sistema de Evaluación de Impacto Ambiental
