MEMORÁNDUM DFZ N° 039/2017

**MAT.** : Solicita medidas provisionales.

MEMORÁNDUM MZS N° 041

**MAT. :** Solicita medidas provisionales, complementa Memo MZS N° 39/2017.

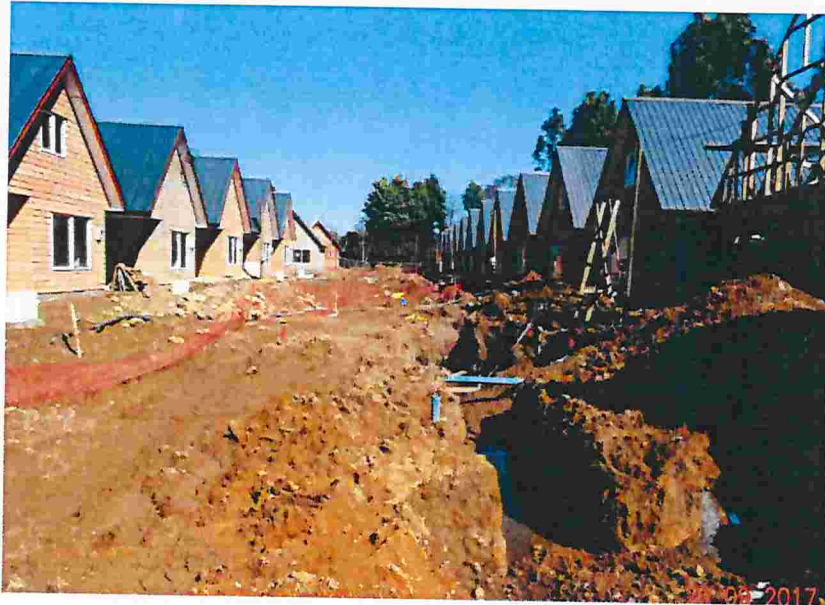
**Fotografía 1.**

**Descripción medio de prueba:** La fotografía muestra una vista de parte de las casas hasta esa fecha construidas.

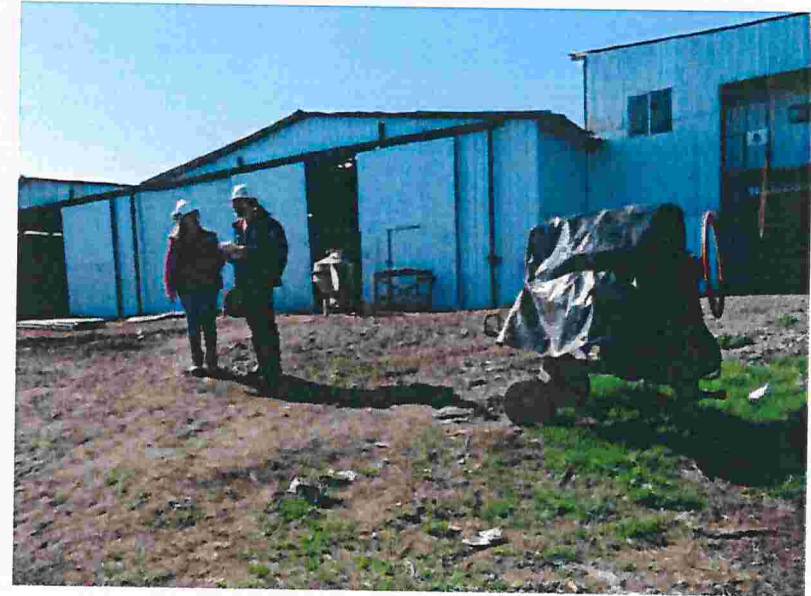
**Fotografía 2.**

**Descripción medio de prueba:** Parte de la instalación de faenas de la empresa al momento de la inspección.

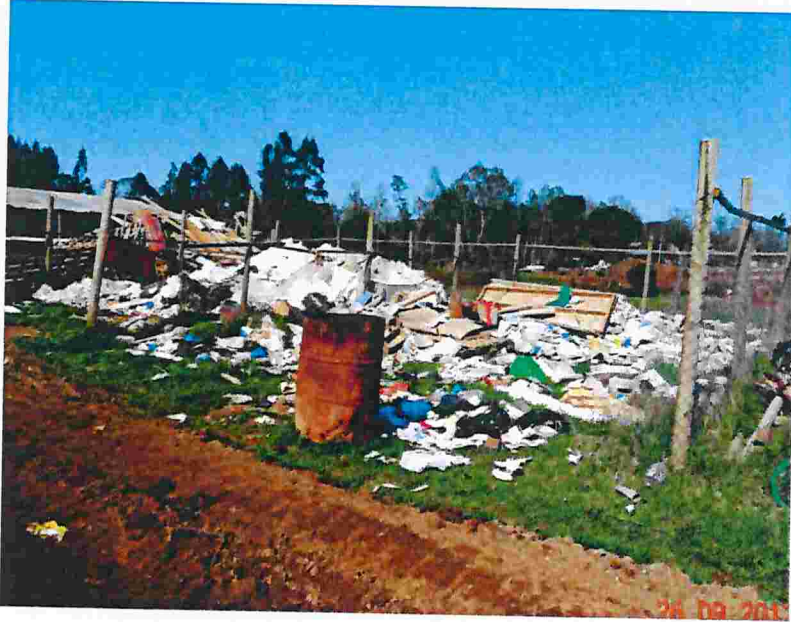
**Fotografía 3.**

**Descripción medio de prueba:** Sector de acumulación de residuos, sin ningún tipo de segregación u orden.

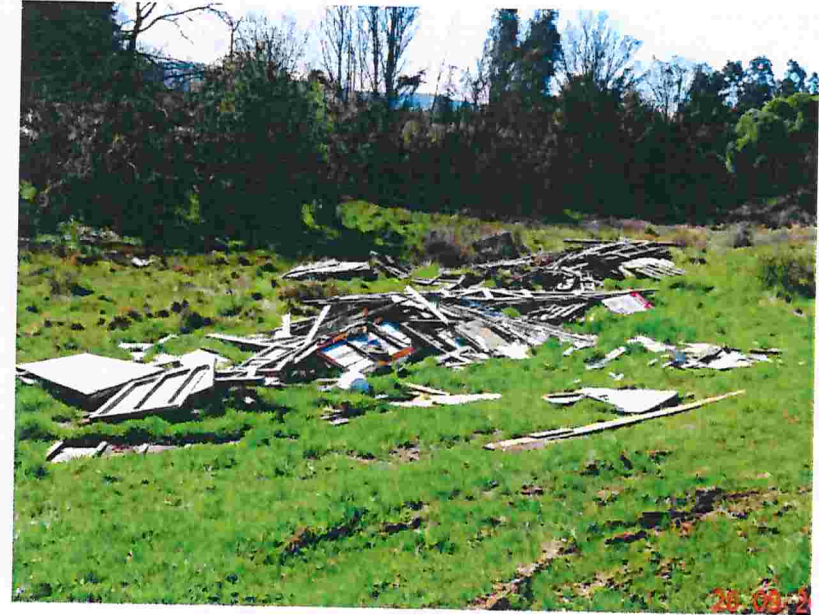
**Fotografía 4.**

**Descripción medio de prueba:** Residuos esparcidos en un sector del predio (despunte, latas, maderas).

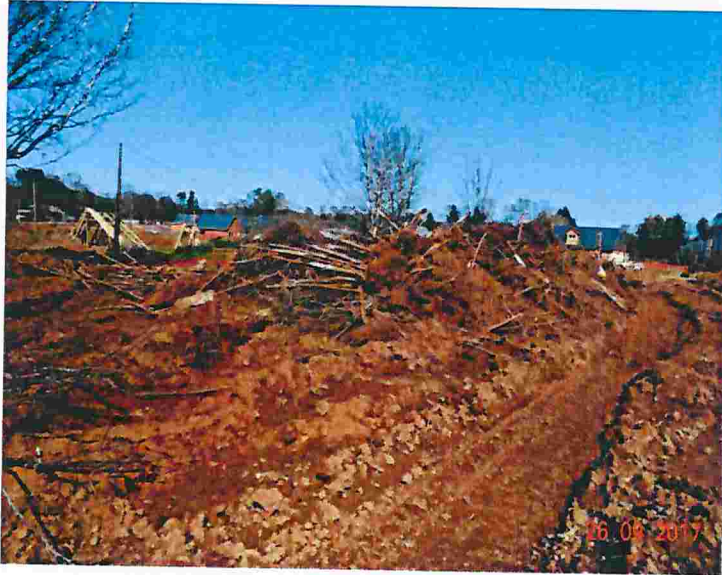
**Fotografía 5.**

**Descripción medio de prueba:** Movimientos de tierra para preparación del terreno y corta de vegetación dentro del predio.

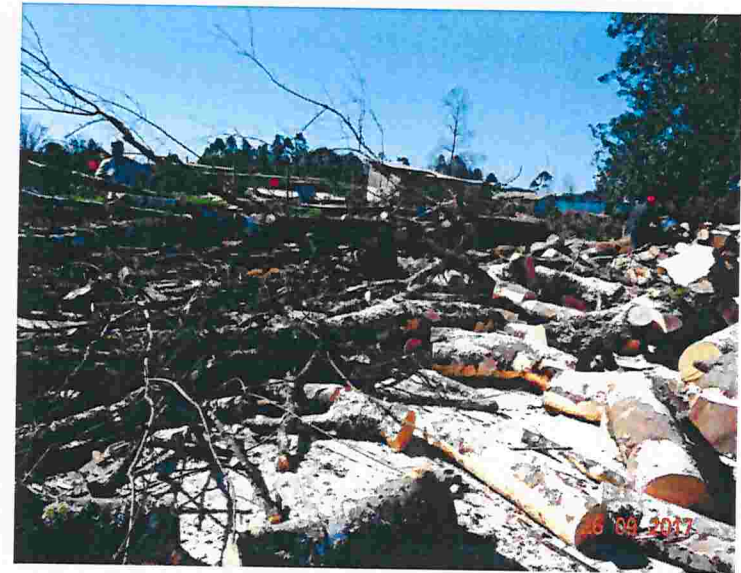
**Fotografía 6.**

**Descripción medio de prueba:** Faenas de corta de árboles y madereo dentro del predio.

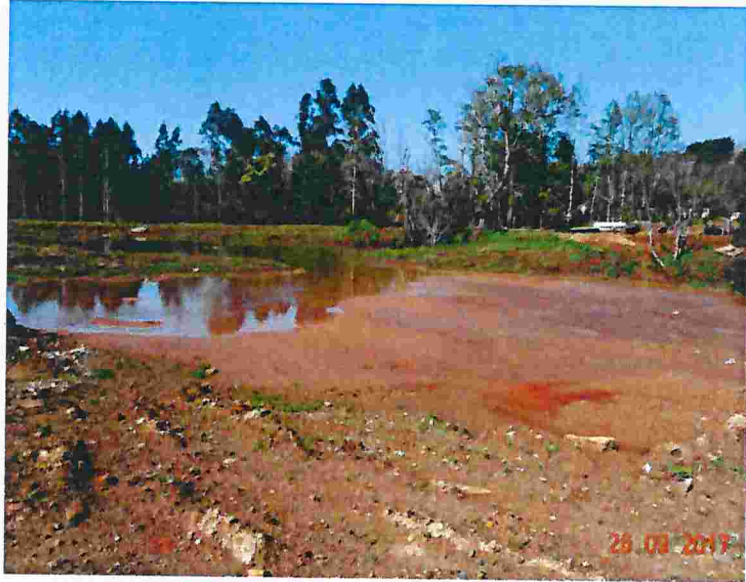
**Fotografía 7.**

- Se pudo observar en las coordenadas UTM: 5.586.283 S; 650.208 E (referidas al datum WGS84, H18), la existencia de una laguna de forma irregular, de aproximadamente 1.200 m<sup>2</sup>, sector que se habría tratado de agotar con relleno del mismo sector, sin embargo, de acuerdo a lo indicado por personal de la empresa (Alejandra Martínez, Prevencionista de Riesgos) finalmente no se utilizará y quedaría como "cuerpo de agua" dentro del proyecto.

**Descripción medio de prueba:** Laguna ubicada al interior del predio que se intentó agotar con material de suelo proveniente de las excavaciones del proyecto.

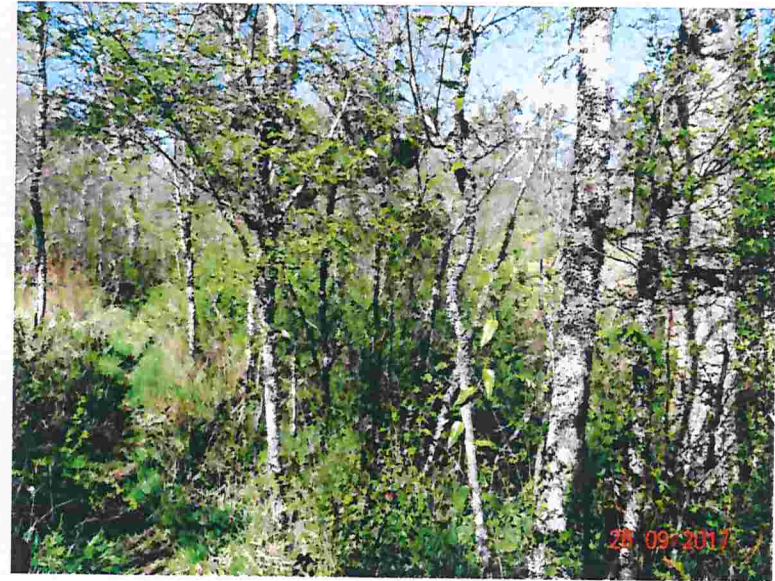
**Fotografía 8.**

- **Al costado sur de las oficinas, se pudo apreciar presencia de un bosque de árboles nativos, además de la presencia de arbustos de copihue. Si bien, no hay prendimiento de copihues, por la época, hay clara evidencia de sus hojas. No se observan medidas de protección de esta especie protegida.**

**Descripción medio de prueba:** Bosquete al interior del predio con presencia de Lapageria rosea (copihue), especie protegida.

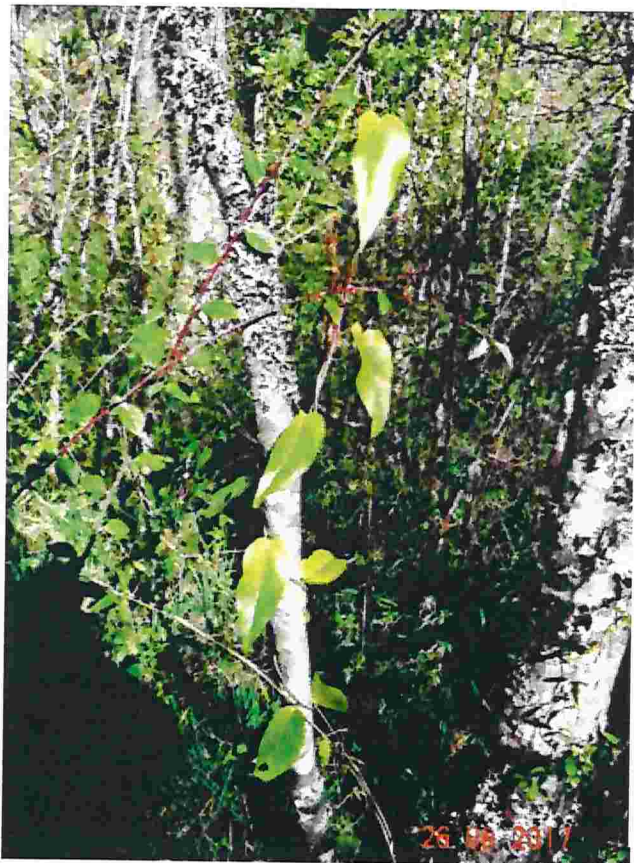
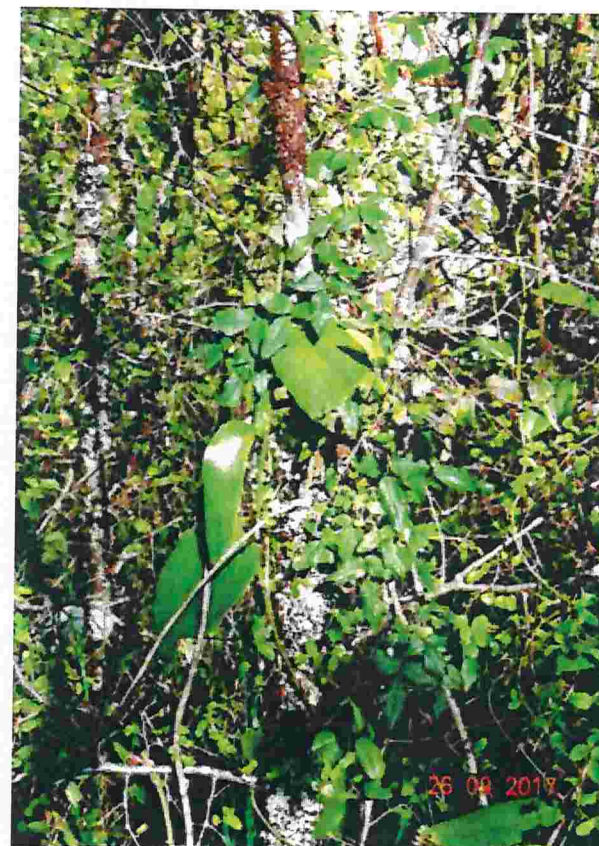
**Descripción medio de prueba:** Las fotografías 9 y 10, muestran una descripción más específica de la presencia de *Lapageria rosea* (copihue), al interior del bosque señalado en la fotografía 8, al interior del predio donde se desarrolla el proyecto inmobiliario.

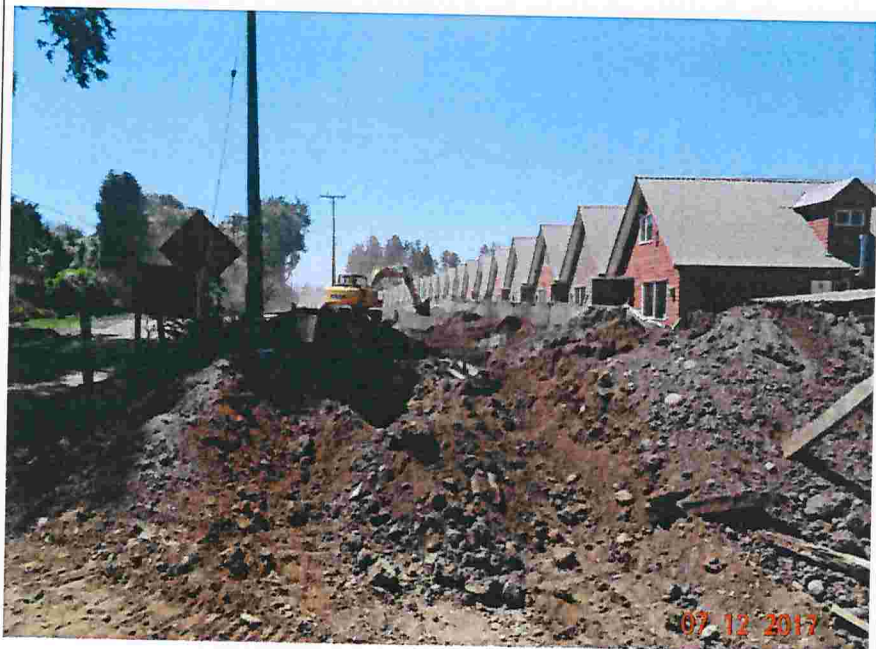
**Fotografía 11.**

**Descripción medio de prueba:** La fotografía 11 muestra la retroexcavadora realizando trabajos de relleno en obras de alcantarillado.

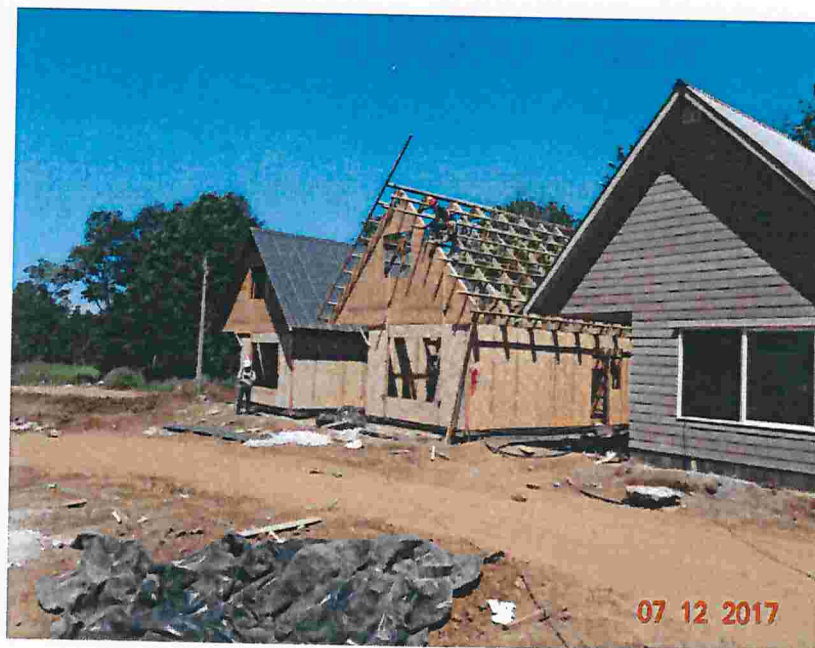
**Fotografía 12.**

**Descripción medio de prueba:** En la fotografía 12 se aprecian 3 de las 7 casas actualmente en construcción. Se puede apreciar los trabajos de carpintería en el techo.

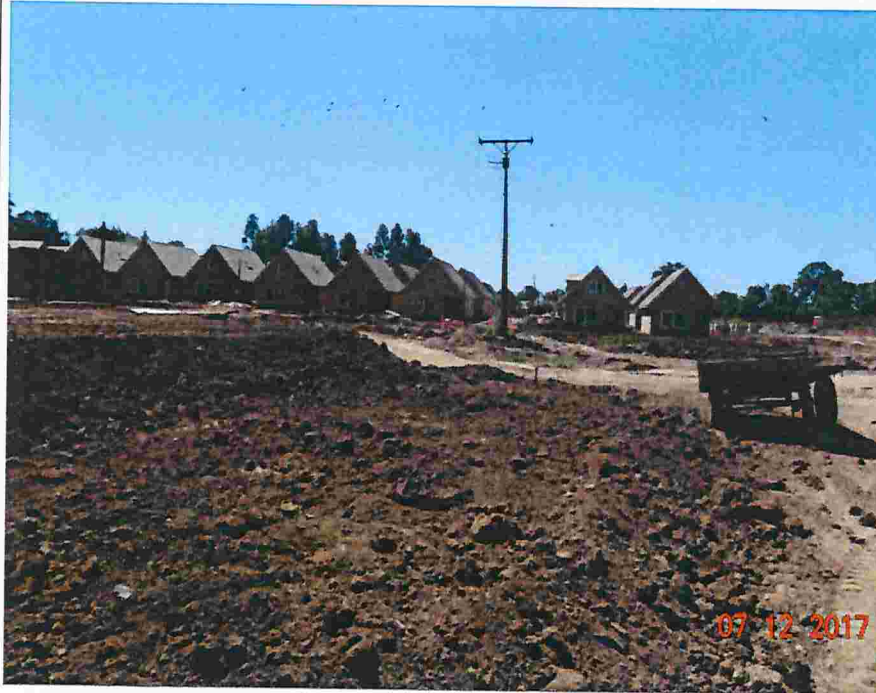
Fotografía 13.

**Descripción medio de prueba:** Obras de perfilamiento de terreno, a partir del cual se está generando material que está siendo acumulado en distintas partes del predio.

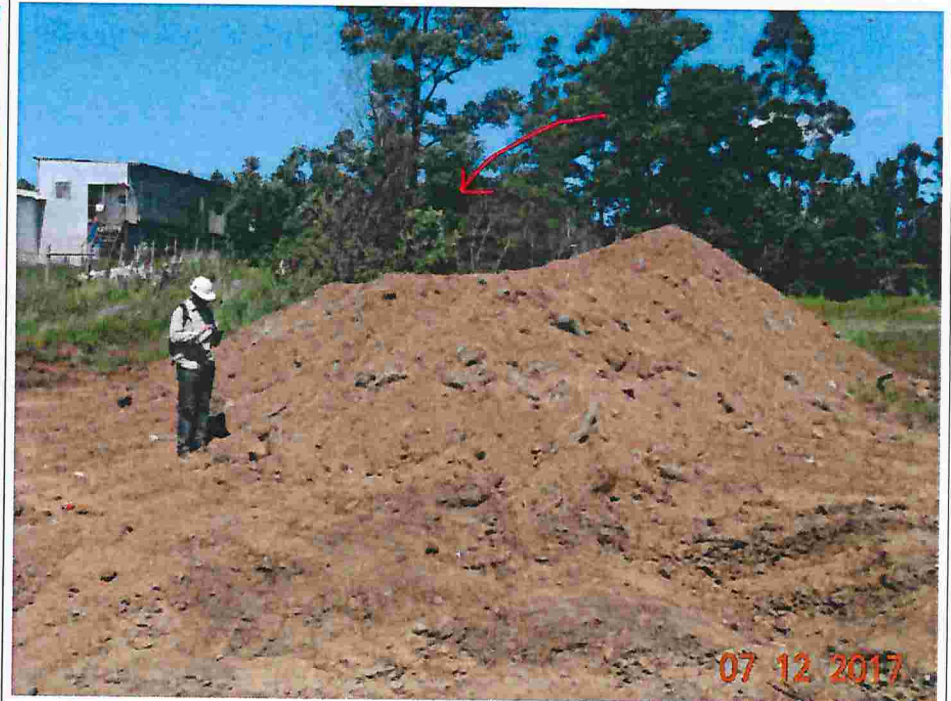
Fotografía 14.

**Descripción medio de prueba:** Material proveniente del perfilamiento de terreno, acumulado a un costado del bosque de copihues (flecha roja). No existen ninguna medida de restricción y/o seguridad a favor de dicha formación vegetal..

Es más, en la última inspección se constataron labores de perfilamiento del terreno, y la presencia de material a un costado del sector donde están ubicados los copihues, lo que los deja expuestos a corta, rellenos, u otro.

- a. Detención de funcionamiento de las instalaciones y de todas las obras relacionadas con la construcción del proyecto por un plazo de 30 días renovables.

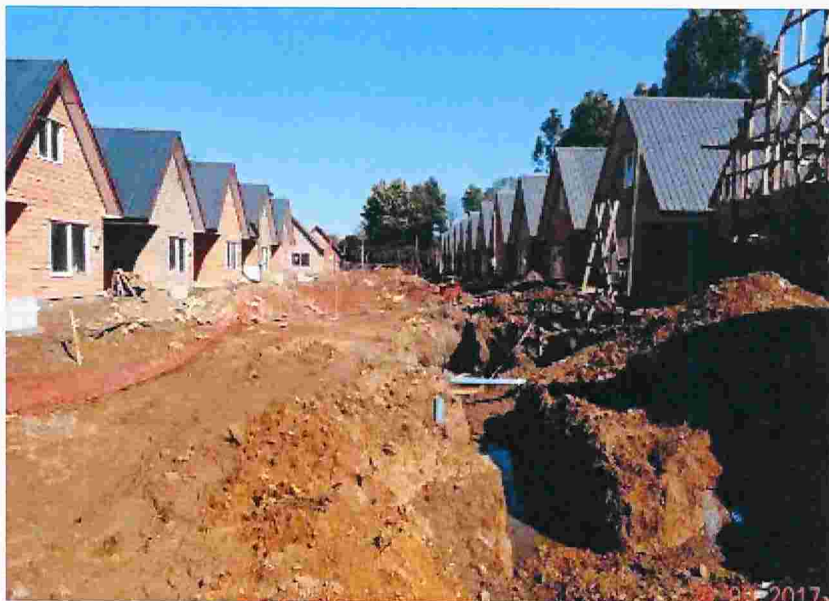
**Fotografía 1.**

**Descripción medio de prueba:** La fotografía muestra una vista de parte de las casas hasta esa fecha construidas.

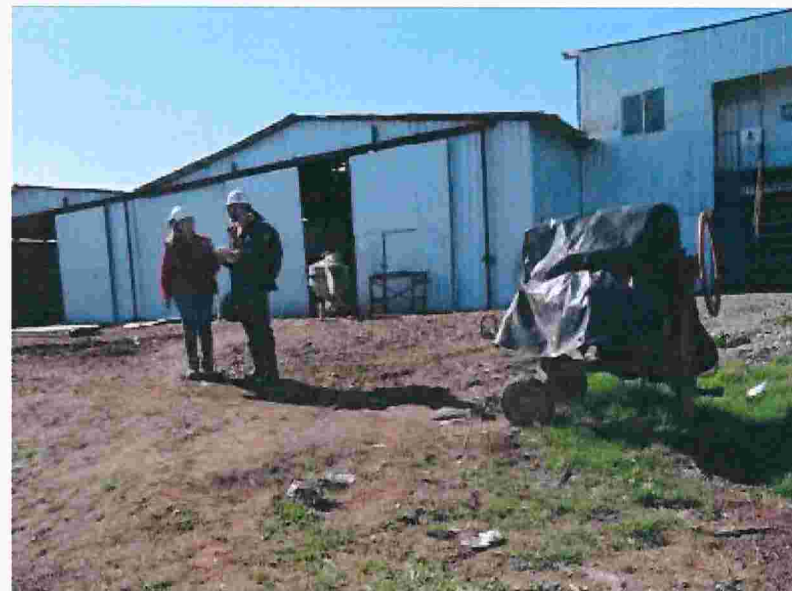
**Fotografía 2.**

**Descripción medio de prueba:** Parte de la instalación de faenas de la empresa al momento de la inspección.

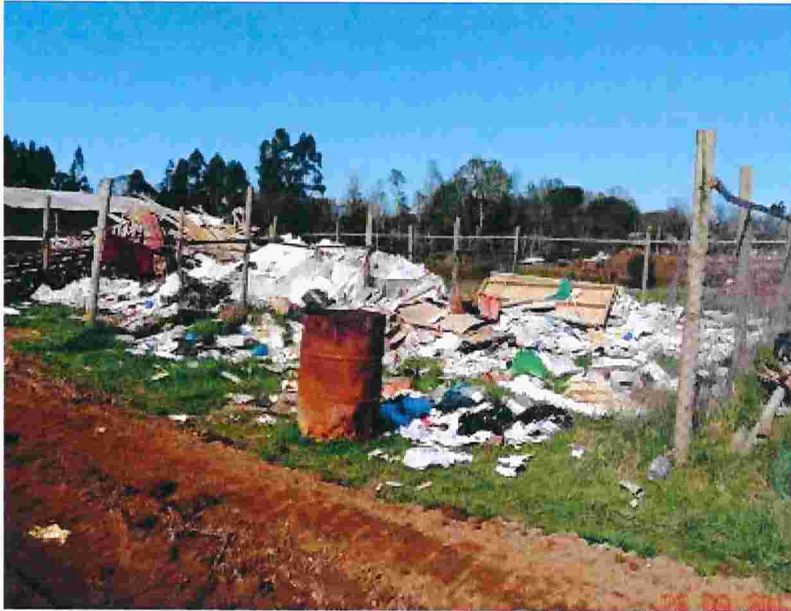
**Fotografía 3.**

**Descripción medio de prueba:** Sector de acumulación de residuos, sin ningún tipo de segregación u orden.

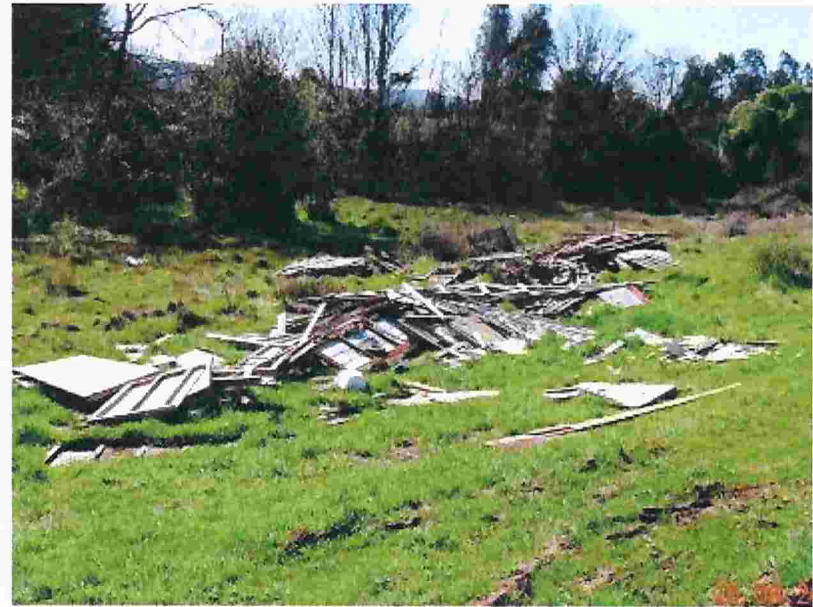
**Fotografía 4.**

**Descripción medio de prueba:** Residuos esparcidos en un sector del predio (despunte, latas, maderas).

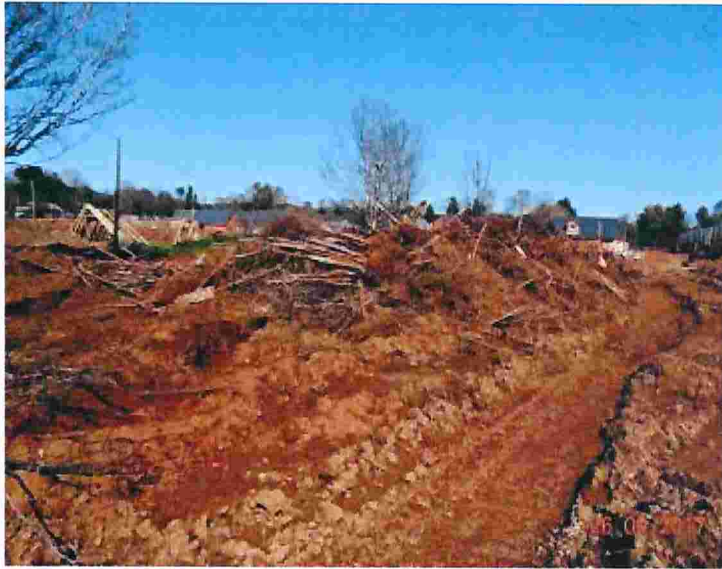
**Fotografía 5.**

**Descripción medio de prueba:** Movimientos de tierra para preparación del terreno y corta de vegetación dentro del predio.

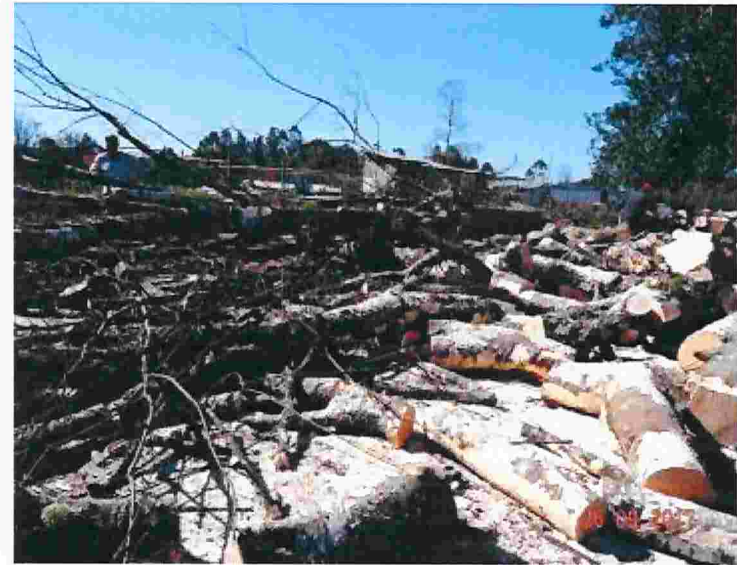
**Fotografía 6.**

**Descripción medio de prueba:** Faenas de corta de árboles y madereo dentro del predio.

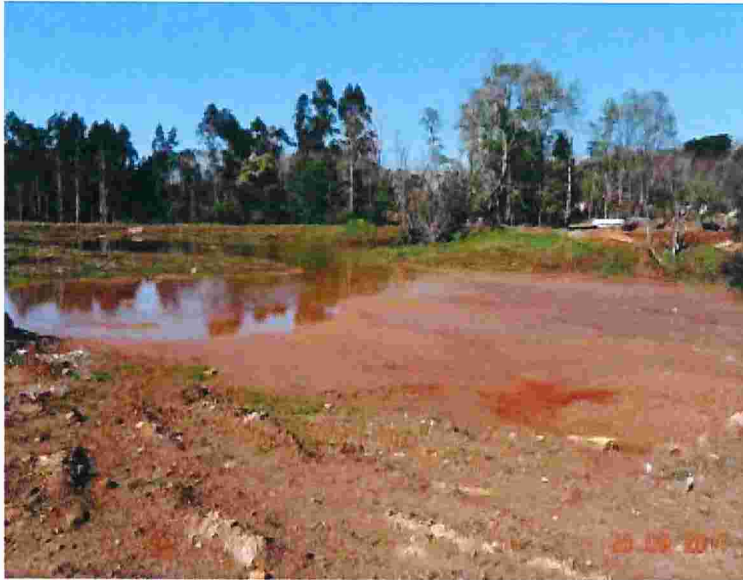
**Fotografía 7.**

- En el sector sur, donde están ubicadas las oficinas se han realizado trabajos de perfilamiento del terreno, y movimientos de tierra. Esta faena hizo prácticamente desaparecer la laguna de forma irregular de 1200 m<sup>2</sup> constatada en el sector durante el primer día de inspección, esto ha generado aumento en la desecación de esa parte del predio, además del potencial aumento de material particulado por efecto del viento. Todo esto, aún cuando se había informado que el sector quedaría como "cuerpo de agua" dentro del predio.

**Descripción medio de prueba:** Laguna ubicada al interior del predio que se intentó agotar con material de suelo proveniente de las excavaciones del proyecto.

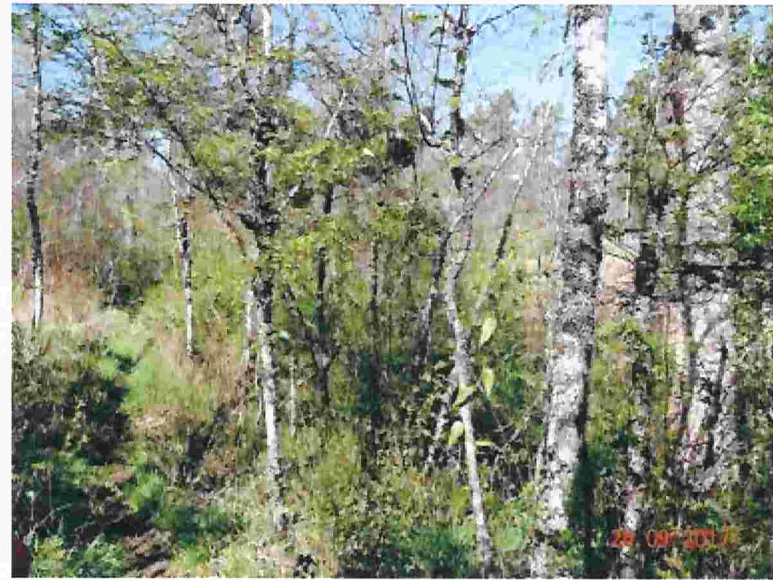
**Fotografía 8.**

**Descripción medio de prueba:** Bosquete al interior del predio con presencia de Lapageria rosea (copihue), especie protegida.

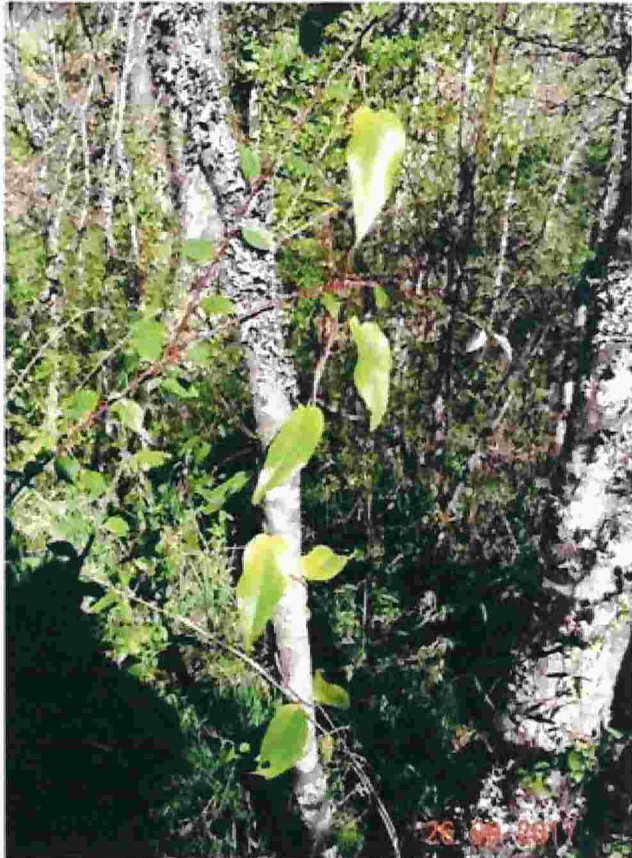
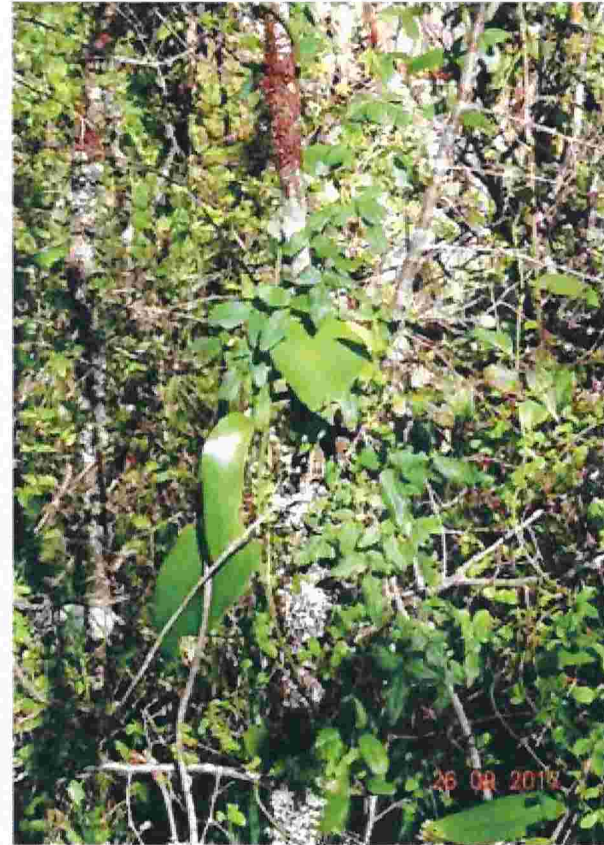
**Descripción medio de prueba:** Las fotografías 9 y 10, muestran una descripción más específica de la presencia de *Lapageria rosea* (copihue), al interior del bosque señalado en la fotografía 8, al interior del predio donde se desarrolla el proyecto inmobiliario.

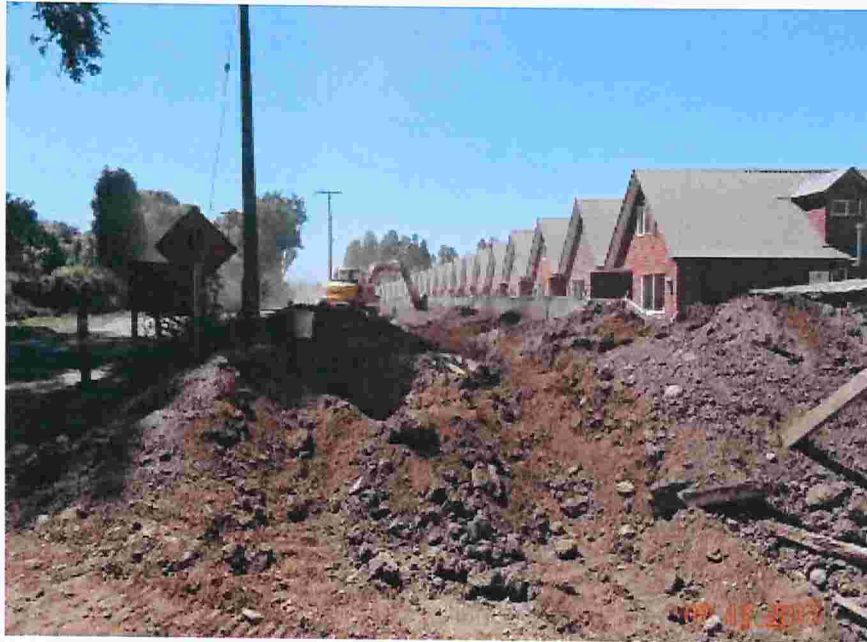
**Fotografía 11.**

**Descripción medio de prueba:** La fotografía 11 muestra la retroexcavadora realizando trabajos de relleno en obras de alcantarillado.

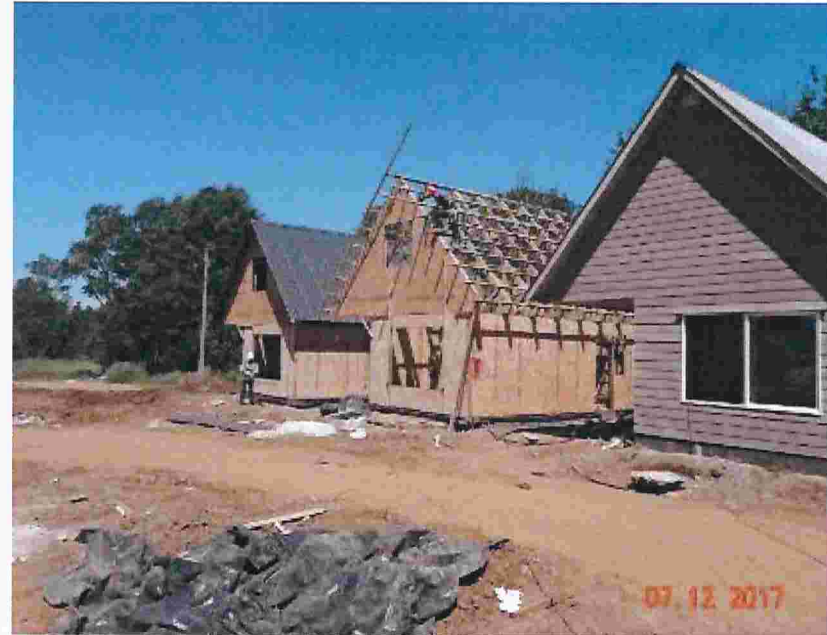
**Fotografía 12.**

**Descripción medio de prueba:** En la fotografía 12 se aprecian 3 de las 7 casas actualmente en construcción. Se puede apreciar los trabajos de carpintería en el techo.

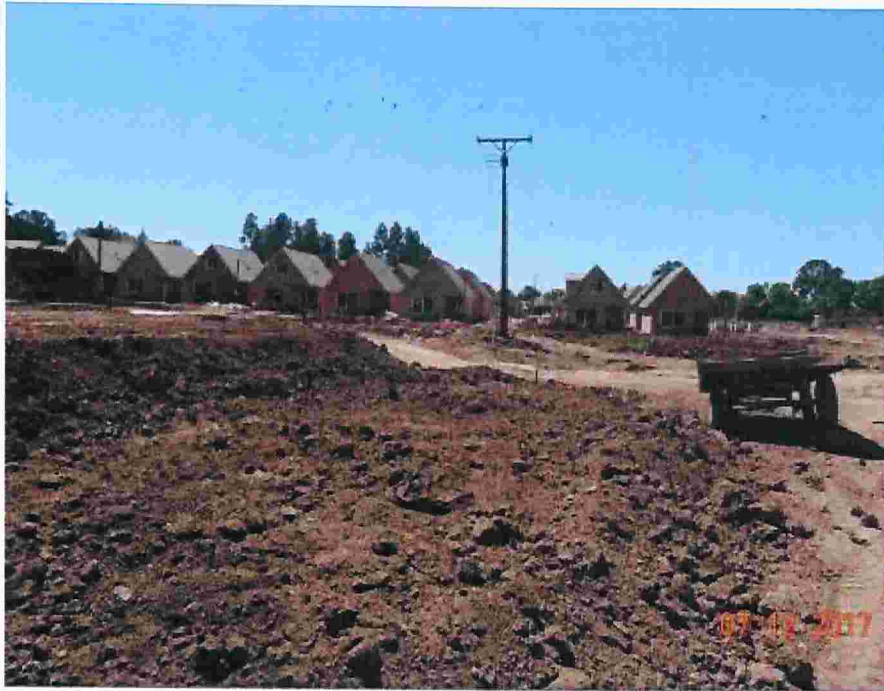
**Fotografía 13.**

**Descripción medio de prueba:** Obras de perfilamiento de terreno, a partir del cual se está generando material que está siendo acumulado en distintas partes del predio.

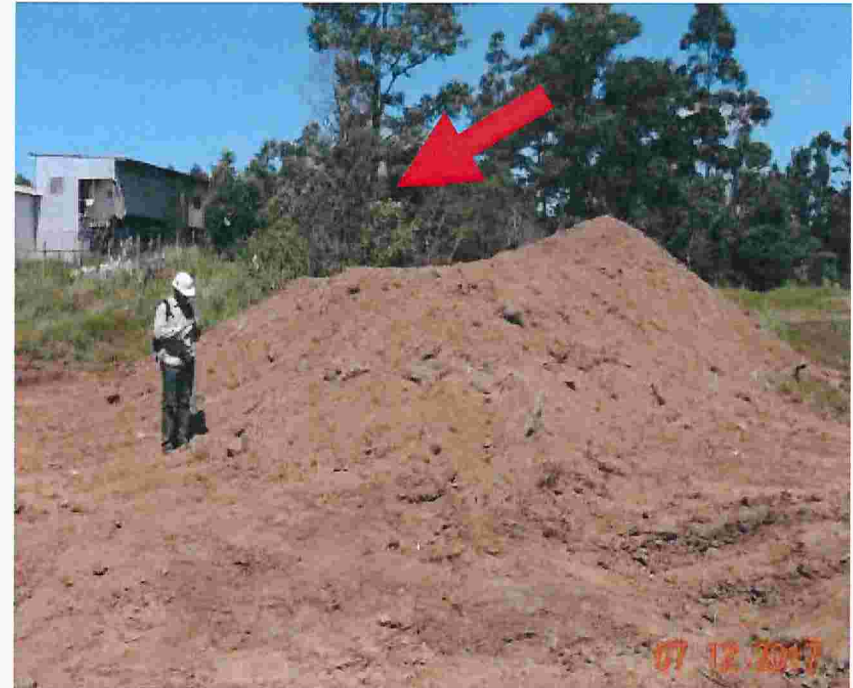
**Fotografía 14.**

- El material resultante de dichas faenas está siendo acumulado al lado del bosque de copihues. No hay evidencia de demarcación, letreros u otra medida de seguridad en favor de esta especie protegida.

**Descripción medio de prueba:** Material proveniente del perfilamiento de terreno, acumulado a un costado del bosque de copihues (flecha roja). No existen ninguna medida de restricción y/o seguridad a favor de dicha formación vegetal..

ubicados los copihues, lo que ha generado aumento en la desecación de esa parte del predio, además del aumento potencial de presencia de material particulado por efecto del viento.

El titular deberá implementar acciones de seguridad y control en favor de la especie protegida detectada, tales como delimitación (barreras, cercos u otros) de los lugares en que se ha evidenciado presencia de copihue e incorporar carteles informativos en relación a los mismos.

Además, se deberá remover el material resultante del perfilamiento del terreno, acumulado en la zona aledaña al bosque con presencia de copihue. Lo anterior, objeto evitar una afectación a los copihues por efecto de material particulado en suspensión que se pueda generar por efecto del viento.
