MEMORÁNDUM DFZ N° 039/2017

**MAT.** : Solicita medidas provisionales.

**FECHA** : Valdivia, 07 de diciembre del 2017.

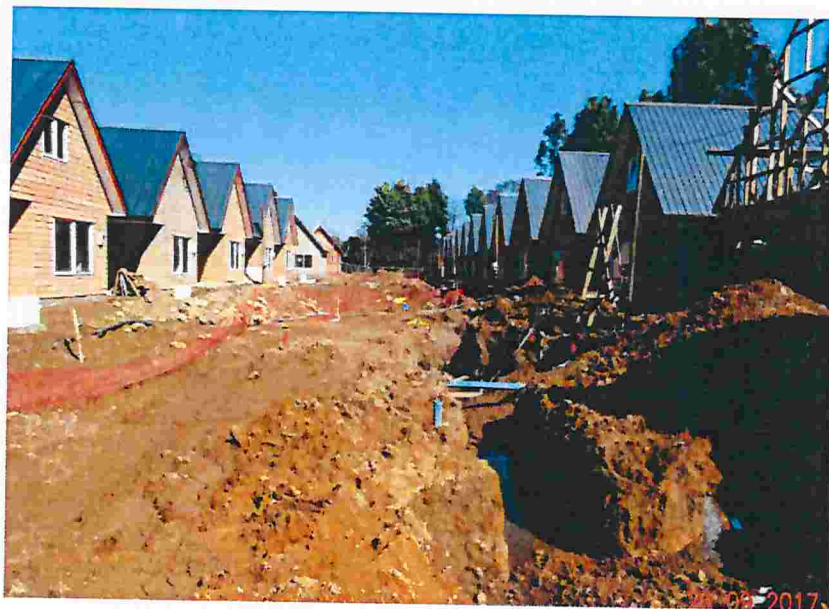
**Fotografía 1.**

**Descripción medio de prueba:** La fotografía muestra una vista de parte de las casas hasta esa fecha construidas.

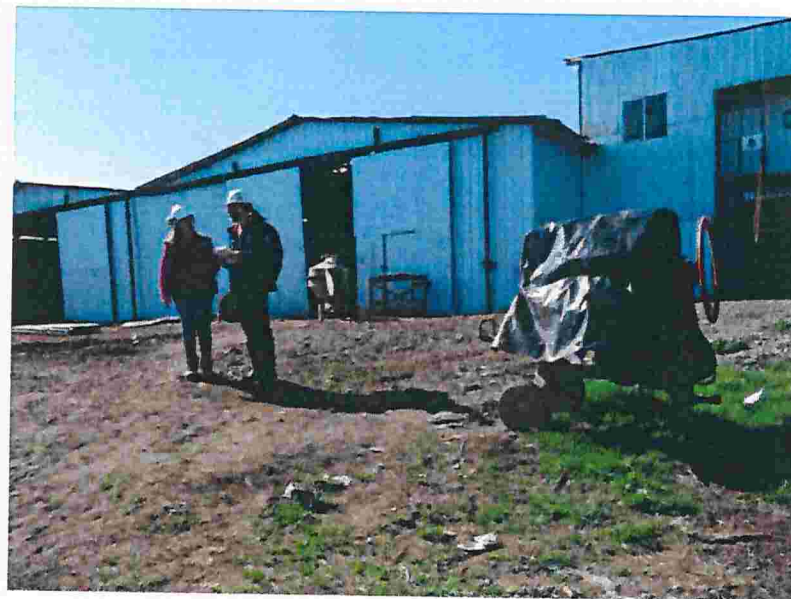
**Fotografía 2.**

**Descripción medio de prueba:** Parte de la instalación de faenas de la empresa al momento de la inspección.

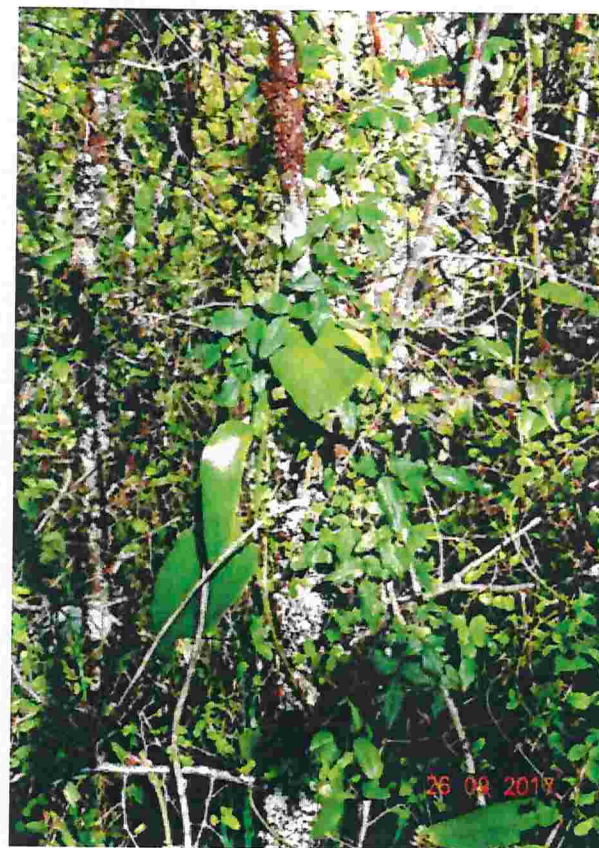
**Descripción medio de prueba:** Las fotografías 9 y 10, muestran una descripción más específica de la presencia de *Lapageria rosea* (copihue), al interior del bosque señalado en la fotografía 8, al interior del predio donde se desarrolla el proyecto inmobiliario.

- Señala el informe que, aunque el titular reconoce en su DIA la presencia de esta especie, no menciona que su protección legal está contemplada en el DS N°129 del año 1971 del Ministerio de Agricultura, bajo el cual se prohíbe, en todo el territorio nacional el arranque, corta total o parcial, el transporte y la comercialización de las plantas y flores de esta especie.

- El sector donde se encuentran los ejemplares de Copihue según el proyecto, serán destinados a Áreas Verdes, lo que implica una gran presión por parte de los usuarios de la Villa, sobre este frágil ecosistema no presentando el titular, ninguna medida de resguardo o conservación.

El titular deberá implementar acciones de seguridad y control en favor de la especie protegida detectada, tales como delimitación (barreras, cercos u otros) de los lugares en que se ha evidenciado presencia de copihue e incorporar carteles informativos en relación a los mismos.

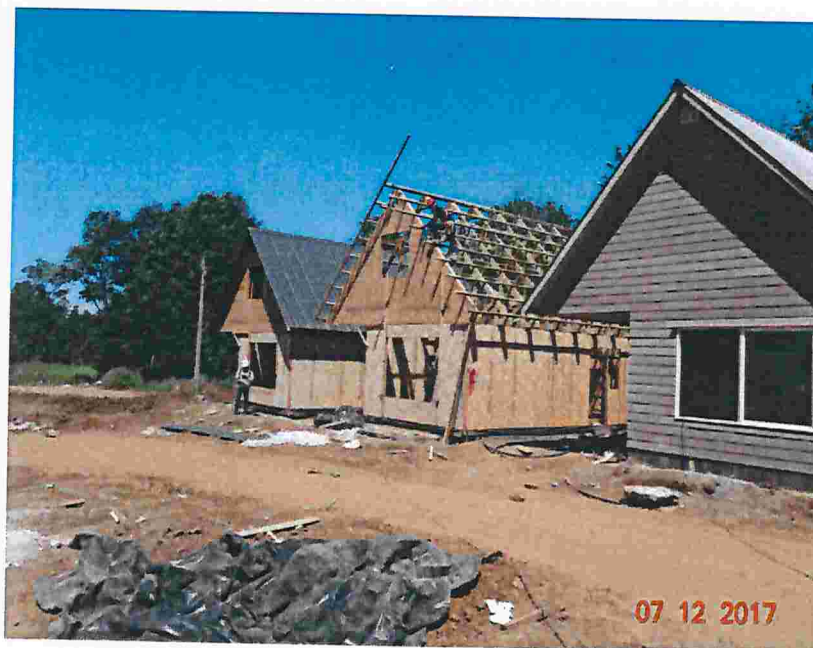
**Fotografía 12.**

**Descripción medio de prueba:** En la fotografía 12 se aprecian 3 de las 7 casas actualmente en construcción. Se puede apreciar los trabajos de carpintería en el techo.

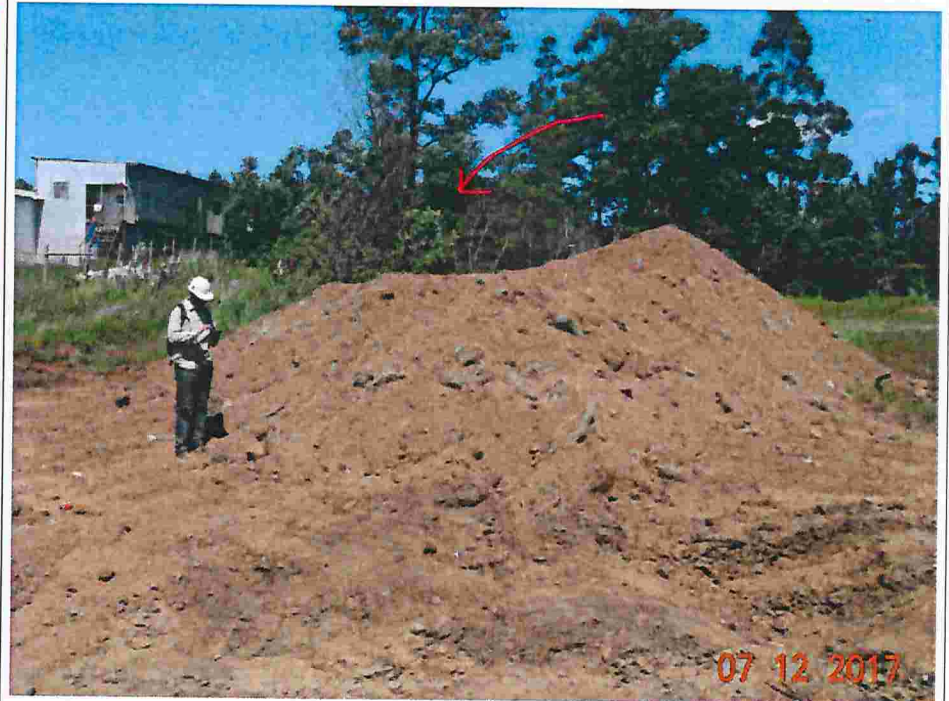
**Fotografía 14.**

**Descripción medio de prueba:** Material proveniente del perfilamiento de terreno, acumulado a un costado del bosque de copihues (flecha roja). No existen ninguna medida de restricción y/o seguridad a favor de dicha formación vegetal..

Es más, en la última inspección se constataron labores de perfilamiento del terreno, y la presencia de material a un costado del sector donde están ubicados los copihues, lo que los deja expuestos a corta, rellenos, u otro.

ubicados los copihues, lo que ha generado aumento en la desecación de esa parte del predio, además del aumento potencial de presencia de material particulado por efecto del viento.

Además, se deberá remover el material resultante del perfilamiento del terreno, acumulado en la zona aledaña al bosque con presencia de copihue. Lo anterior, objeto evitar una afectación a los copihues por efecto de material particulado en suspensión que se pueda generar por efecto del viento.

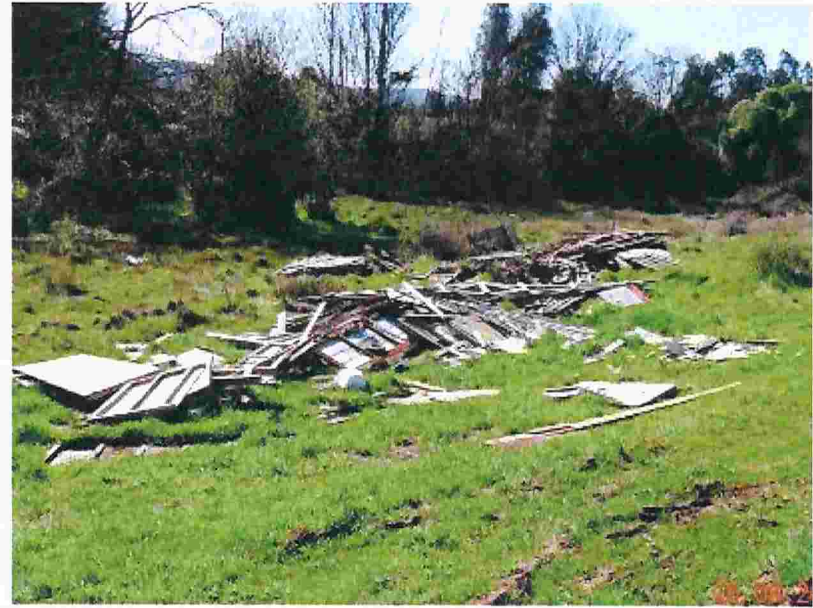
**Fotografía 4.**

**Descripción medio de prueba:** Residuos esparcidos en un sector del predio (despunte, latas, maderas).

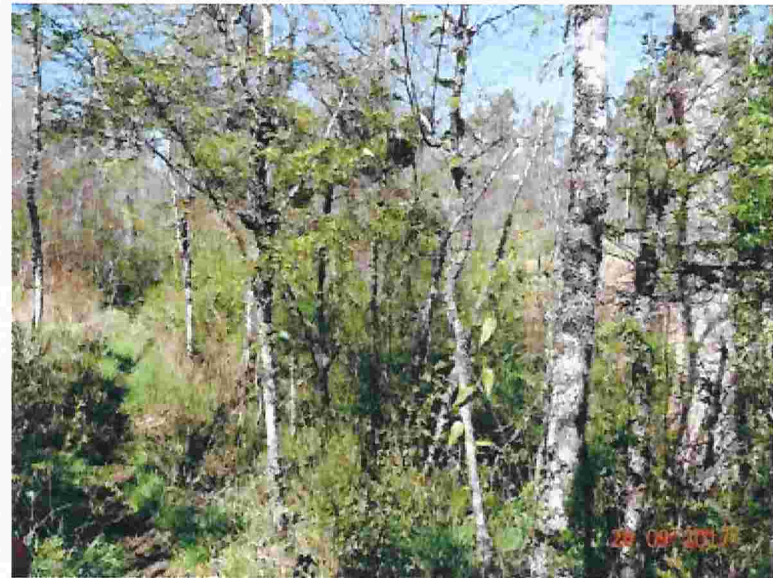
**Fotografía 8.**

- **Al costado sur de las oficinas, se pudo apreciar presencia de un bosque de árboles nativos, además de la presencia de arbustos de copihue. Si bien, no hay prendimiento de copihues, por la época, hay clara evidencia de sus hojas. No se observan medidas de protección de esta especie protegida.**

**Descripción medio de prueba:** Bosquete al interior del predio con presencia de Lapageria rosea (copihue), especie protegida.

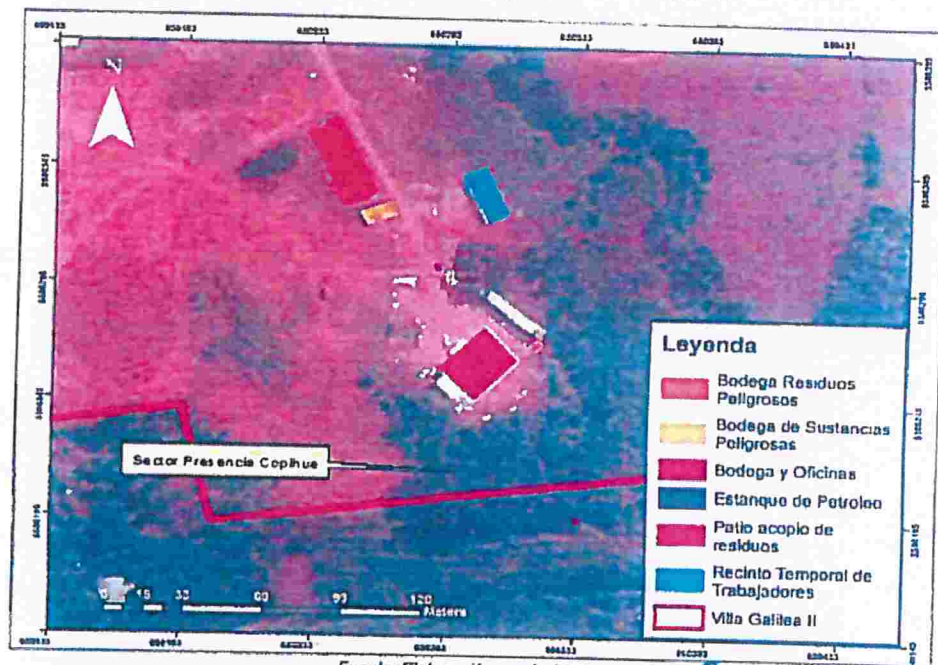
En la siguiente figura se muestra la ubicación de los ejemplares encontrados
