MEMORÁNDUM O.R.A. N°1.-

MAT. : **Requiere Medida Provisional.**

I.1 Titular de la Actividad: Minera Gold Fields Salares Norte Ltda.

- RCA N°18/2014, Proyecto Prospección Minera Salares Norte
- RCA N°171/2016, Modificación Prospección Minera Salares Norte

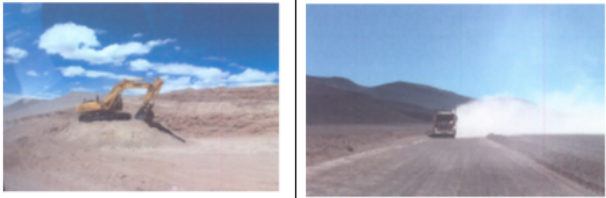
Registros	
Principales hechos denunciados	Fotografías incluidas en la denuncia
<p>Modificación de camino, donde se evidencian cortes por al menos 50 metros de altura (taludes) en los cerros a lo largo de todo el camino de acceso, además se observa contaminación de polvo en suspensión por falta de humectación en los lugares de trabajo.</p>

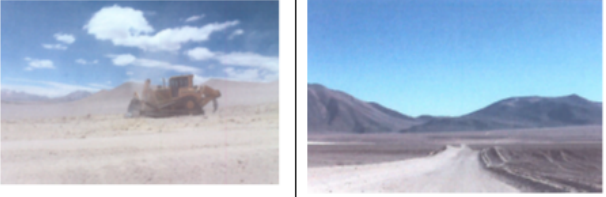
<p>Se denuncia que en este tramo se realizó modificación del camino siendo extremadamente ancho y que maquinaria (bulldozer, motoniveladora y retroexcavadora) trabaja en el sitio cambiando sus dimensiones.</p>

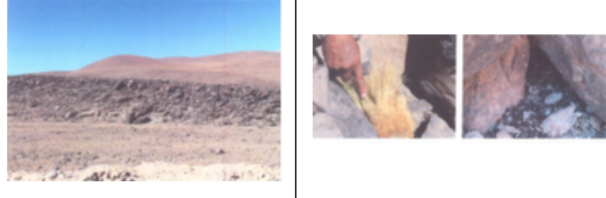
<p>Se denuncia que dentro del proyecto un área de poblamiento de chinchillas llamada bardas (un cordón negro de rocas) se encuentra manchado con hidrocarburo.</p>

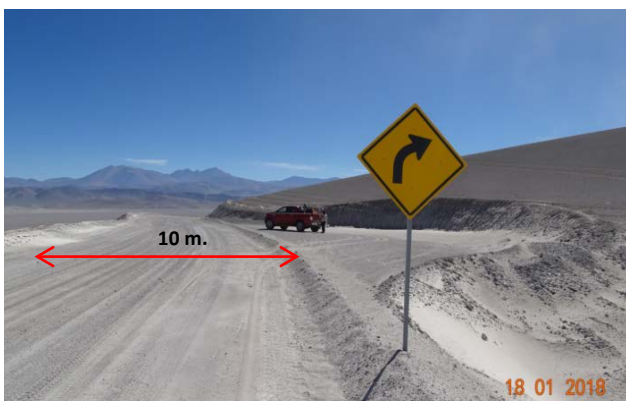
- Se realizaron diversas mediciones del camino, de modo de identificar el ancho de este. En la primera medición se constató que el ancho corresponde a 6 metros, luego se realizó una segunda medición constatando que el ancho del camino en este punto es de 10 metros, situación que se mantiene en todo el trayecto recorrido. Cabe señalar que esta distancia se ve aumentada en algunos tramos debido a que se construyó vías adicionales en ambos costados del camino, de aproximadamente 5

metros de ancho cada uno. Situaciones que han sido debidamente georreferenciadas (ver fotografías N°2, N°4, N°6, N°8).

Fotografía 1.	Fecha: 18-01-2018		Fotografía 2.	Fecha: 18-01-2018	
Coordenadas Datum WGS84 Huso 19S	Coordenada Norte: 7.080.426	Coordenada Este: 486.989	Coordenadas Datum WGS84 Huso 19S	Coordenada Norte: 7.083.553	Coordenada Este: 492.756
Descripción medio de prueba: Se aprecia camino de uso público al ingreso del empalme con ruta C-173, en Salar de Pedernales.			Descripción medio de prueba: Se observa camino de uso público con un ancho promedio de 10 metros, además se observa labores de movimiento de tierras en las calzadas laterales.

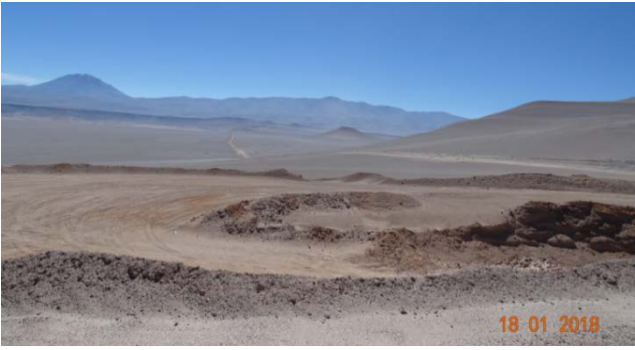
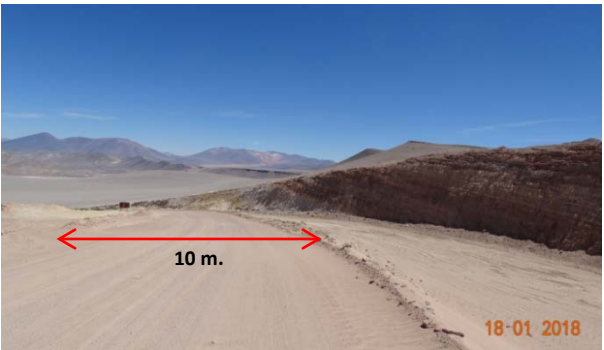
- Se constató acopio de material en las coordenadas UTM WGS 84: 497.414 E; 7.086.362 N y remoción de tierra a un costado del camino con huellas de vehículo no recientes. En este mismo sector se constató corte de talud y ampliación del camino, el cual se midió correspondiendo a de 2,25 metros de altura de talud y la base de 9,75 metros. En este punto se observó además del camino principal de tierra (de 10 metros de ancho aprox.) un camino lateral a un costado del camino principal el cual mide 7 metros de ancho aproximadamente (ver fotografía N°4).

Fotografía 3.	Fecha: 18-01-2018		Fotografía 4.	Fecha: 18-01-2018	
Coordenadas Datum WGS84 Huso 19S	Coordenada Norte: 7.084.917	Coordenada Este: 494.812	Coordenadas Datum WGS84 Huso 19S	Coordenada Norte: 7.086.337	Coordenada Este: 497.382
Descripción medio de prueba: En imagen se aprecia a un costado del camino un sector de acopio de material granular (arena) con huellas recientes de movimiento de maquinaria.			Descripción medio de prueba: Se aprecia camino de 10 metros aproximados de ancho, además en mismo sector se aprecia corte de talud de altura máxima de 2,25 metros, formando un semicírculo colindante al camino.

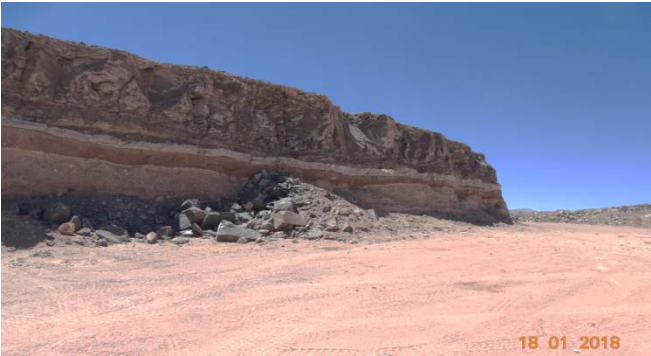
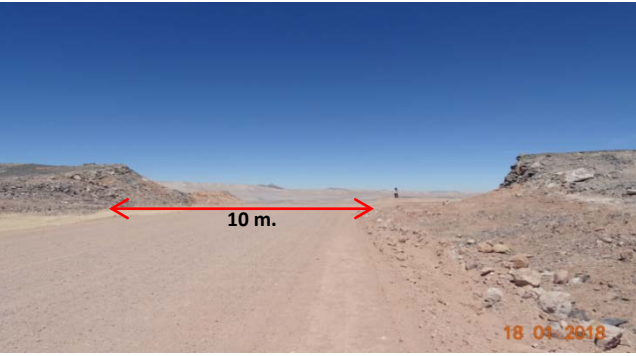
- En coordenadas UTM WGS 84: 497.277 E; 7.086.178 N se constató, adyacente a la modificación del camino, un área de excavación tipo cantera, con acopios de material en su perímetro (ver fotografía N°5).

- Por otra parte, se constató un corte de talud a lo largo del camino (lado izquierdo) desde la coordenada UTM WGS 84: 503.805 E; 7.085.299 N. hasta el punto de coordenada UTM WGS 84: 503.851 E; 7.085.032 N. La longitud total del corte de talud se midió, siendo de 290 metros de largo. En este punto de corte de talud además se observó el acopio de material granular al costado del camino. La altura máxima del talud es de 5,10 metros aproximadamente (ver fotografía N°6).

Fotografía 5.		Fecha: 18-01-2018		Fotografía 6.		Fecha: 18-01-2018	
Coordenadas Datum WGS84 Huso 19S		Coordenada Norte: 7.086.629	Coordenada Este: 497.287	Coordenadas Datum WGS84 Huso 19S		Coordenada Norte: 7.085.299	Coordenada Este: 503.805
Descripción medio de prueba: En imagen se aprecia sector de excavación, tipo cantera, se presume que de este lugar se sacó material para el estabilizado del camino.				Descripción medio de prueba: Se observa corte de talud al costado izquierdo en dirección a la Instalación de faenas, la altura máxima del talud es 5,10 metros y una longitud de 290 metros.

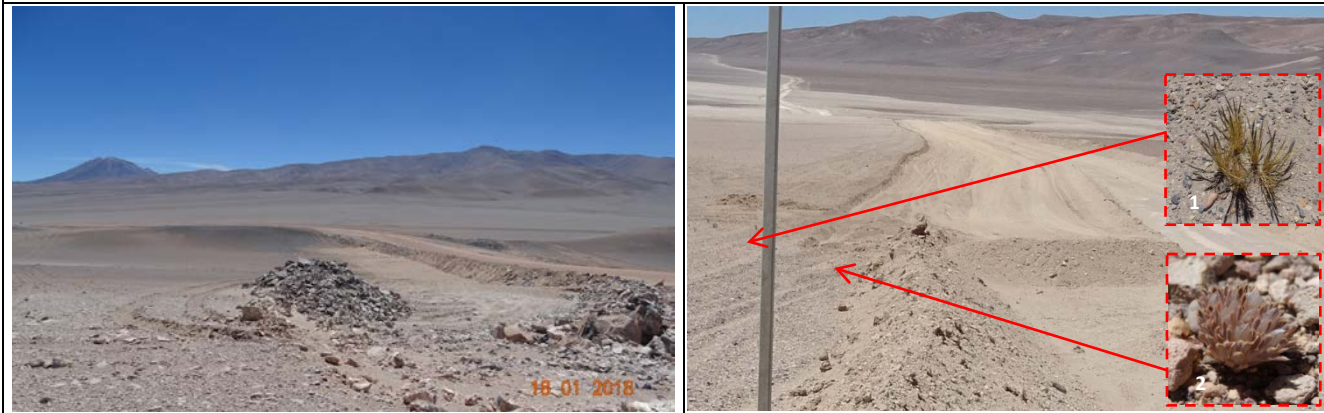
- Se visitó un lugar rocoso en coordenadas UTM (Datum WGS: 84) 504.701 E 7.084.850 N, sitio potencial de hábitat de roedores. En relación a este punto se constató corte de talud de aproximadamente 10 metros de altura, movimiento de material y área de maniobras de vehículos, además en el lugar se constató heces de Zorro (*Lycalopex sp.*) (ver fotografía N°8).

Fotografía 7.		Fecha: 18-01-2018		Fotografía 8.		Fecha: 18-01-2018	
Coordenadas DATUM Datum WGS84 Huso 19S		Coordenada Norte: 7.085.032	Coordenada Este: 503.851	Coordenadas DATUM Datum WGS84 Huso 19S		Coordenada Norte: 7.084.900	Coordenada Este: 504.683
Descripción medio de prueba: Se observa corte de talud a un costado del camino se está construyendo en dirección al Proyecto.				Descripción medio de prueba: En imagen se aprecia ancho de camino y corte del cerro que en su parte superficial posee una estructura rocosa.

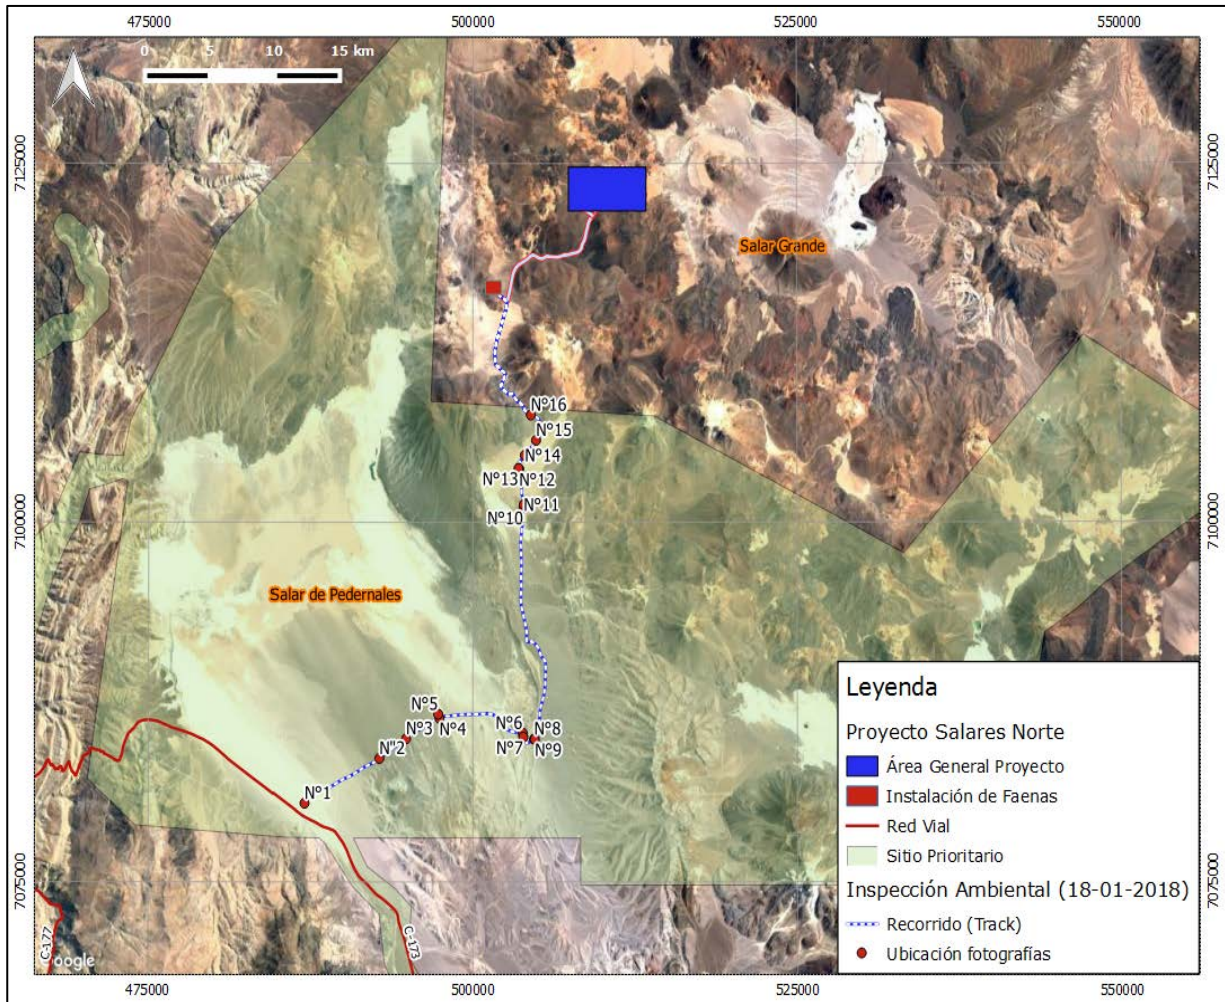
Registro 2.

Descripción del medio de prueba: Se observa línea punteada azul, que identifica el trayecto realizado en la inspección ambiental (track). Además, es posible señalar que las modificaciones del camino de acceso se emplazan dentro del sitio prioritario denominado Salar de Pedernales. La numeración (N°1 a N°16) indica la ubicación geográfica donde fueron capturadas las fotografías en la inspección ambiental.
