MEMORÁNDUM N° 59.437/2018

MAT.: Solicita medida provisional que indica

I. Antecedentes del proyecto

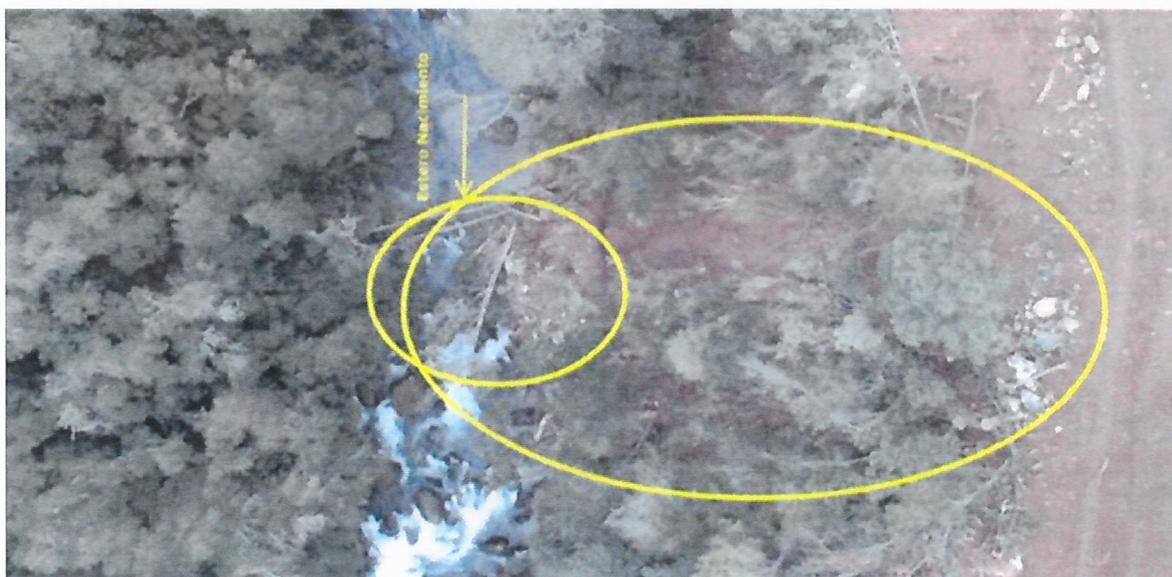
Fotografía N°1. Material caído a Estero Nacimiento (árboles, rocas y piedras).

En tanto, por la ribera izquierda del Estero Nacimiento, producto de la ejecución de los trabajos, ha caído el tipo de material indicado, generando zonas de depósito de material que eventualmente han sido evacuados producto del escurrimiento del agua, visualizándose en partes, el material sobre rocas y la ribera misma.

Por otro lado, la ejecución de las obras ha significado, además, que prácticamente toda la cubierta vegetal existente entre la faja de acceso en construcción y el Estero Nacimiento haya desaparecido en el tramo, estimándose el área de bosque eliminado en cerca de 1,5 ha. Asimismo, durante la inspección se constató la presencia mayoritaria en la zona de bosques adultos de especies arbóreas nativas como Roble, Raulí, Coihue y Avellano, entre otras.

- c. Retirar el material resultante de las actividades involucradas en la instalación del acueducto y obras asociadas de la zona aledaña al acueducto y zona aledaña al Estero Nacimiento, a objeto de evitar una posible afectación al estero que se pueda generar por posible deslizamiento de material. Se debe presentar un plan para poder retirar el material que ya está obstruyendo el estero y el que de manera potencial podría caer en él.

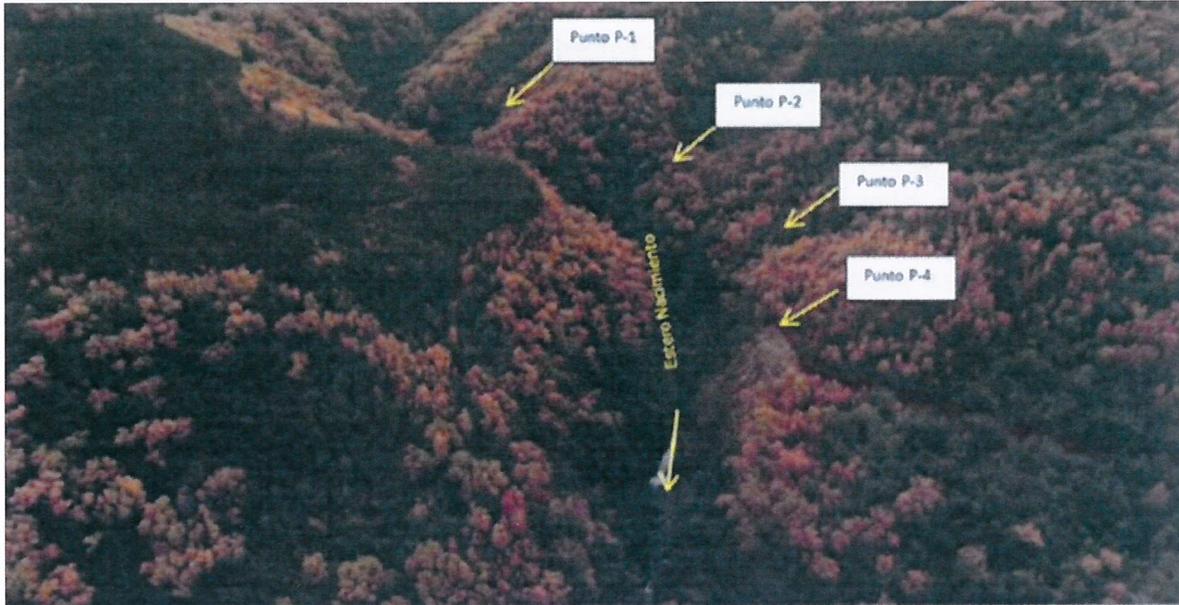
Fotografía N°2. Ubicación aproximada de puntos inspeccionados (imagen de junio de 2018, sin mayor intervención). Vista Sur Norte.

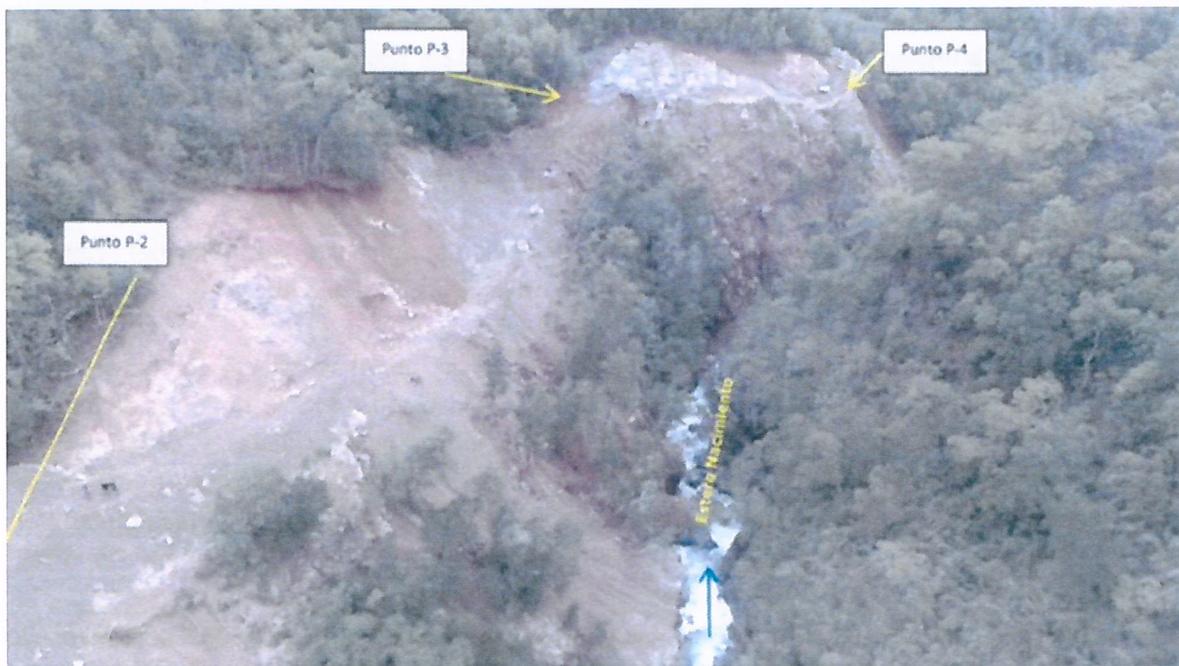
Fotografía N°3. Ubicación aproximada de puntos inspeccionados (imagen de 25 de septiembre 2018). Vista Norte Sur.

Cabe añadir que la zona inspeccionada presenta una pendiente cercana al 65%, con una diferencia de altura de 70 m, entre la faja en construcción y el estero.
