**MEMORÁNDUM D.S.C. N° 502/2018**

**MAT. :** Solicita medida provisional que indica

**I. Antecedentes del proyecto Generadora Eléctrica Roblería**

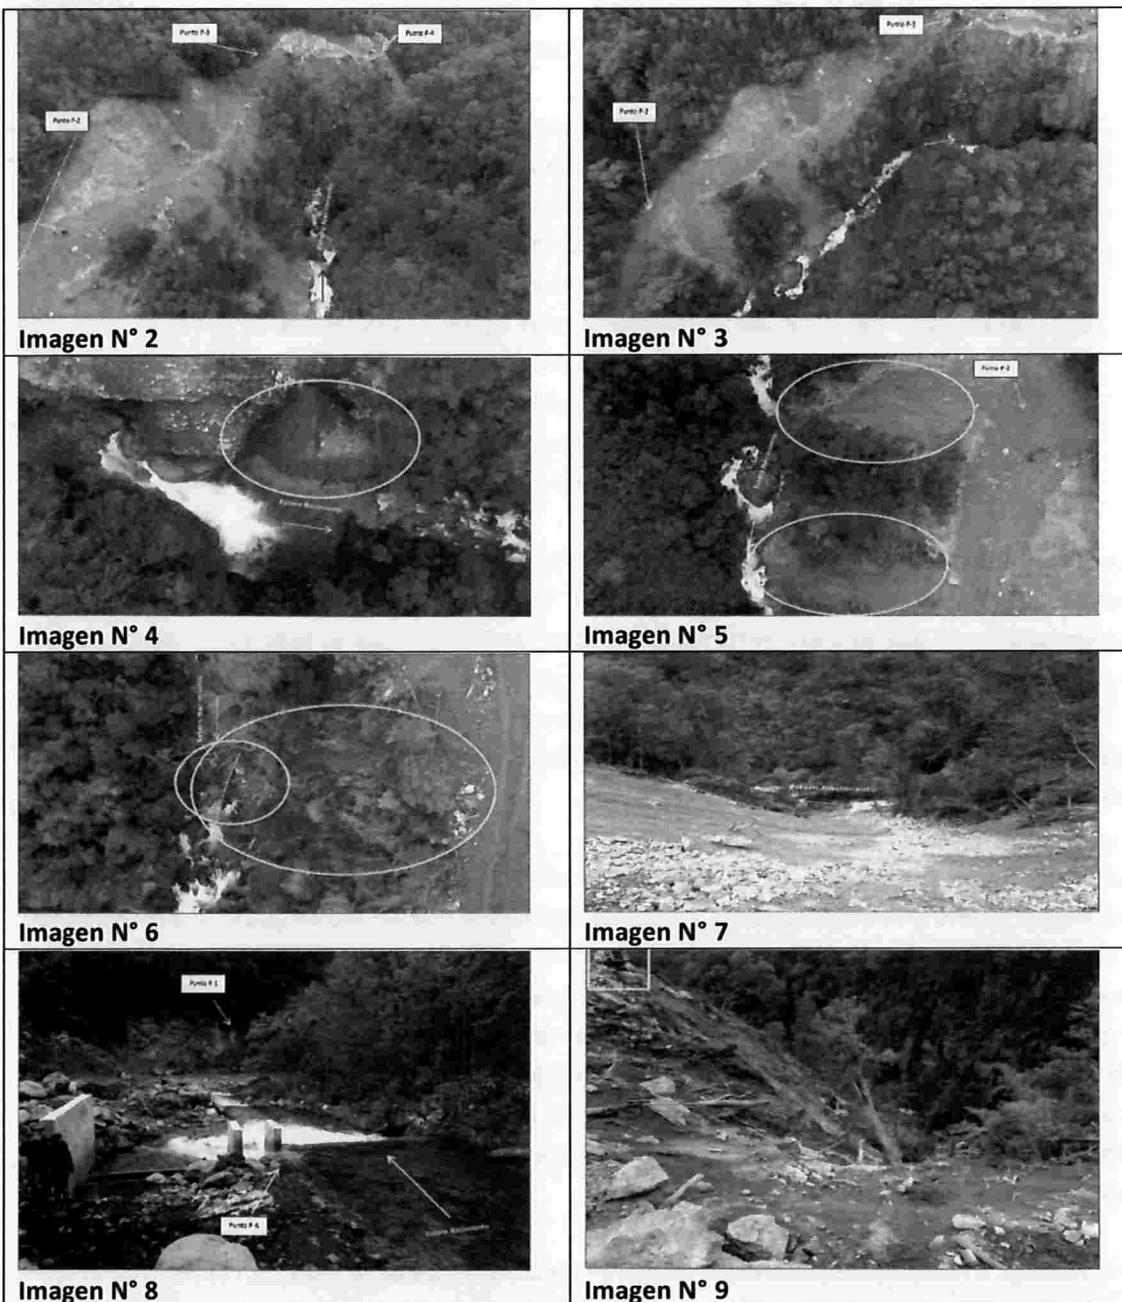
- b. En el tramo comprendido entre el punto P-1 y el punto P-4, de 560 metros aproximadamente de largo, se constataron trabajos de ejecución del acueducto que nace desde el punto P-6. Dichos trabajos han significado la total intervención quebradas en los puntos P-1, P-2 y P-3. La quebrada en el punto P-1 se encuentra obstruida entre dicho punto y el estero Nacimiento, mientras que las quebradas en puntos P-2 y P-3 están totalmente cubiertas con gran cantidad de material de escarpe (tierra, piedras, árboles y rocas).

- c. Adicionalmente, en el mismo tramo, ha caído material de escarpe en la ribera del estero Nacimiento, generando zonas de depósito de material que ha sido evacuado producto del escurrimiento de las aguas, visualizándose en partes el material sobre rocas y la ribera misma.

- d. La ejecución de las obras ha significado además que prácticamente toda la cubierta vegetal existente entre la faja de acceso en construcción y el estero Nacimiento haya desaparecido en el tramo señalado, estimándose el área de bosque nativo eliminado en cerca de 1,5 hectáreas, constatándose la presencia de especies arbóreas nativas como Roble, Raulí, Coihue y Avellano, entre otros.

Las siguientes imágenes demuestran la forma en que se ha intervenido el tramo indicado, y los efectos sobre los recursos naturales del sector:

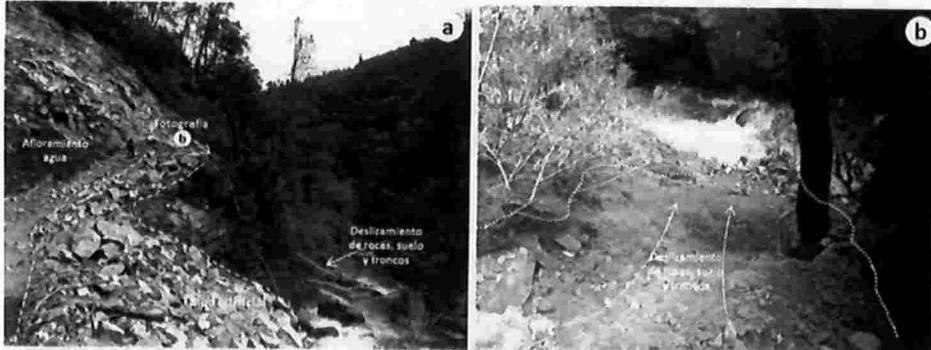
**Imagen N° 10.** Deslizamiento de rocas en sector de bocatoma, estero Nacimiento.

*“En este sector, la construcción del acueducto se encuentra muy próxima al cauce y los cortes del mismo se encuentran en rocas intensamente fracturadas y depósitos coluviales. En el sector de la bocatoma se observa que para la construcción de la misma se construyó un terraplén sobre el cauce, secundariamente se observa abundante material de los cortes vertidos hacia las laderas y el cauce del estero, así como también material vegetal de árboles añosos. Adicionalmente, se observó que los depósitos gravitacionales se dispusieron en el cauce del Estero Nacimiento,  **cubriendo cerca de la mitad de su ancho, disminuyendo su capacidad de transporte.** Este material está compuesto por suelo, rocas y abundantes ramas y troncos (Figura 9a y b).” [Énfasis agregado].*

b. Implementar un sistema de control de taludes que sirva para la retención de tierra, rocas y material vegetal que puedan desprenderse del sector del trazado del acueducto. El sistema de control de taludes se debe realizar en un plazo de 15 días hábiles contados desde la notificación de la presente resolución, y dentro de este mismo plazo, se debe presentar un Informe que detalle las obras que fueron construidas, sus especificaciones técnicas, y la empresa contratada para estos efectos, adjuntando fotografías georreferenciadas y los medios de verificación que sean pertinentes.

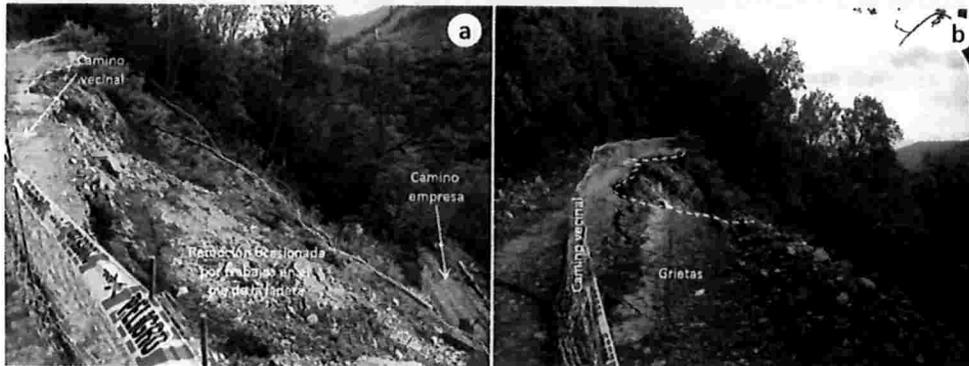
**Imagen N° 11.** Deslizamiento en camino vecinal del sector. Se observa el escarpe activo que se originó tras la remoción de material.

Asimismo, en otro punto (denominado “P2” en el documento) se observó un deslizamiento que afecta depósitos coluviales y suelo vegetal, comprometiendo el trazado del acueducto y de un camino vecinal. Según se señala, dicho deslizamiento se habría producido el día 1 de octubre de 2018, conforme a lo indicado por vecinos del sector, y hasta la fecha de la fiscalización se encontraba activo, comprometiendo aproximadamente unos 50 metros del camino vecinal, colapsando parcialmente hasta el acceso del trazado del acueducto.

*“Observaciones en terreno muestran que el deslizamiento se produjo por la alteración de las pendientes al practicar el corte en el camino construido inmediatamente abajo para el enterramiento de las cañerías. El sector se encuentra demarcado en el camino vecinal, sin embargo en el camino del acueducto no se encuentra restringido el paso, a pesar que el deslizamiento está activo y puede afectar tanto al personal de la obra que transita por él, como a los vecinos del sector que tienen su camino vecinal cortado.*”
