MEMORÁNDUM N°1/2019

MAT.: Solicita medida provisional que indica

Fecha: 9 de enero de 2019

Los antecedentes relatados en el presente Memorándum dan cuenta del resultado del proceso de fiscalización N° 42024, cuyo Informe DFZ-2018-2809-XIII-RCA se refiere a la actividad de inspección del día 19 de noviembre de 2018, exámenes de información, y medición, muestreo y análisis realizados en la Unidad Fiscalizable "KDM S.A. - LOMA LOS COLORADOS", ubicada en el kilómetro 62,5 de la Ruta 5 Norte, cerca de la localidad de Montenegro en la Comuna de Til Til, Provincia de Chacabuco. Esta fiscalización se motiva principalmente como actividad de Oficio, dado que la SMA tomó conocimiento por parte de la SEREMI de Salud RM, sobre hechos relacionados al Manejo de Lixiviados y Lodos en el Relleno Sanitario y Monorelleno, y considera también el análisis de denuncias recibidas por proliferación de vectores y derrame de lodos en carretera (SAFAS 658-2018 y 659-2018).

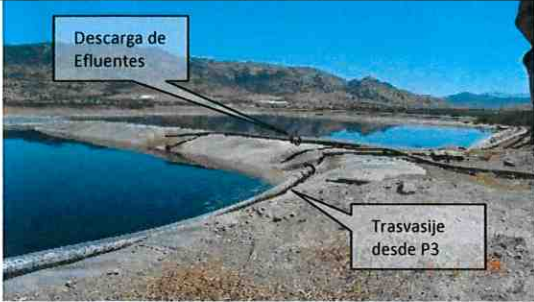
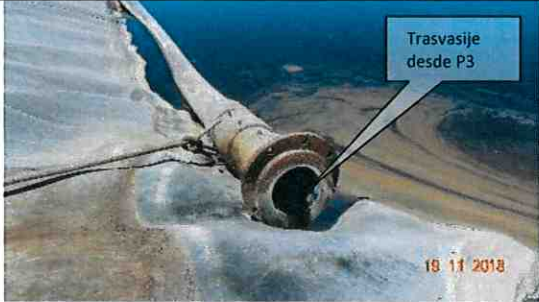
Fotografía 9.	Fecha: 19/11/2018	Fotografía 10.	Fecha: 19/11/2018
Descripción del medio de prueba: Piscinas de carguío norte y sur, se observa tubería de descarga de efluentes PTL y tubería de trasvasije de Lixiviado crudo desde P3.		Descripción del medio de prueba: Tubería de trasvasije de Lixiviado crudo desde P3.
