MEMORÁNDUM N° 038

MAT. : Solicita Medida Provisional Pre-procedimental que indica

FECHA : 28 de agosto de 2019

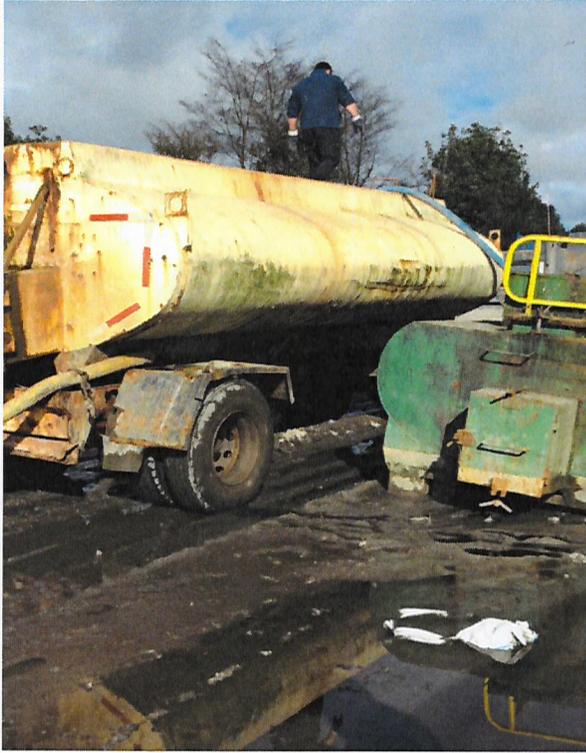
Fotografía N° 1

Descripción: Camión aljibes cargando los lixiviados contenidos en tolva.

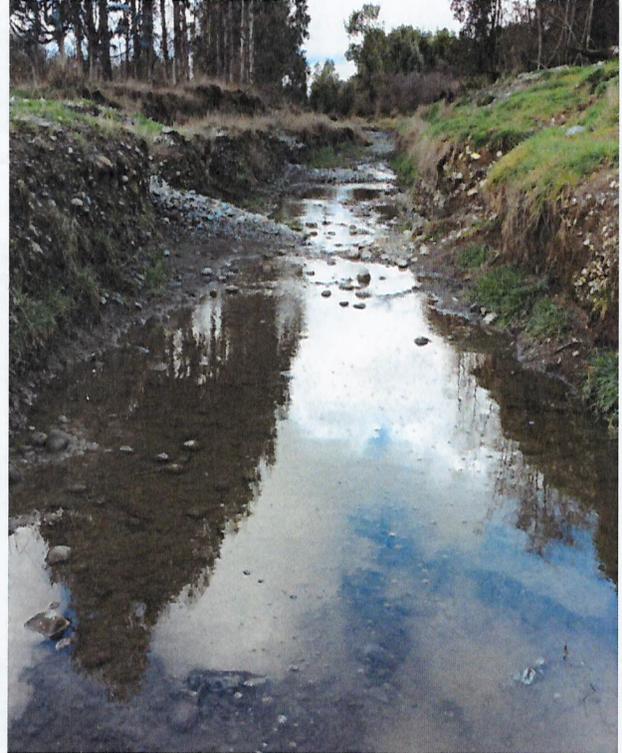
Fotografía N° 2

Descripción: Canalización de aguas lluvias por el perímetro del recinto del vertedero.

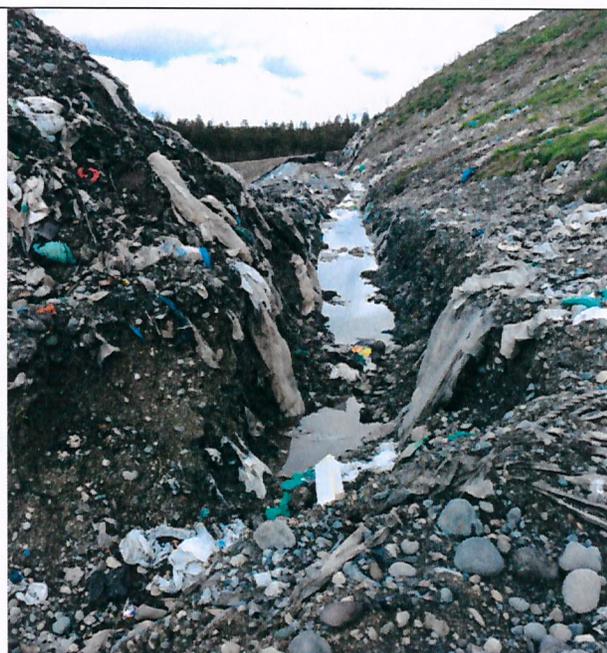
Fotografía N° 3

Descripción: Zanja que recepción los lixiviados de la torta y se mezclan con aguas lluvia.

5.1 Contener y controlar todos los líquidos con características o que contengan líquidos provenientes de la torta de residuos, y que lleguen a los canales perimetrales de aguas lluvias, con el objeto de evitar que estos lixiviados se mezclen con las aguas lluvias y fluyan hacia el estero sin nombre y que lleguen al río Gómez. Esto significa, como mínimo incorporar el cubrimiento de los bóxeres activos de manera de evitar el ingreso de aguas lluvias, así como también recolectar los líquidos lixiviados que afloran en los taludes.

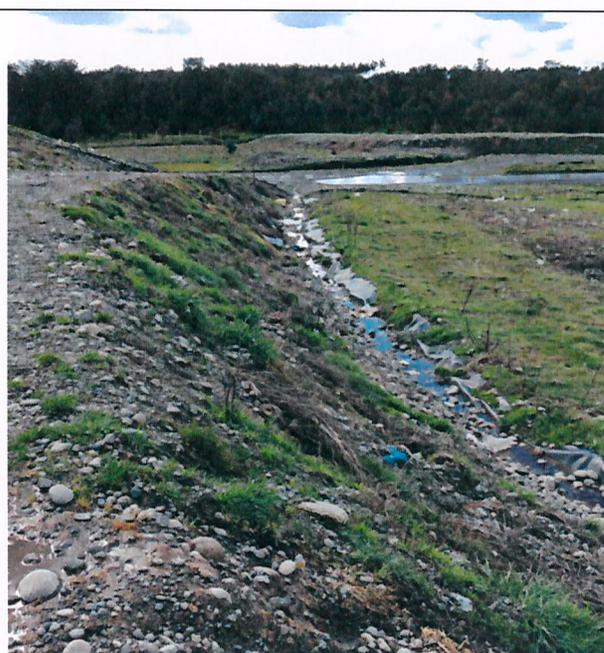
Fotografía N° 4

Descripción: Canalización de aguas lluvias provenientes de la torta de residuos, las que vienen mezcladas con lixiviados.

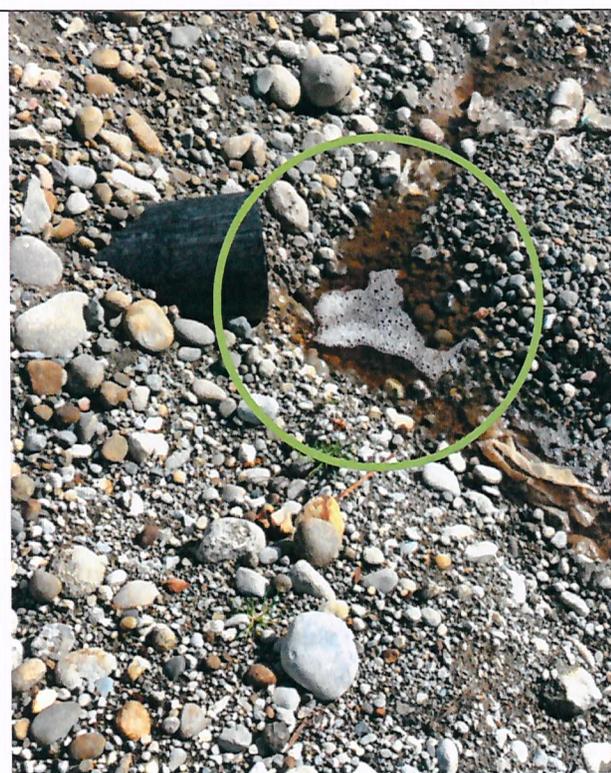
Fotografía N° 5

Descripción: Tubo de HDPE que atraviesa por el camino de acceso de maquinaria donde escurre líquido de color marrón y espuma.

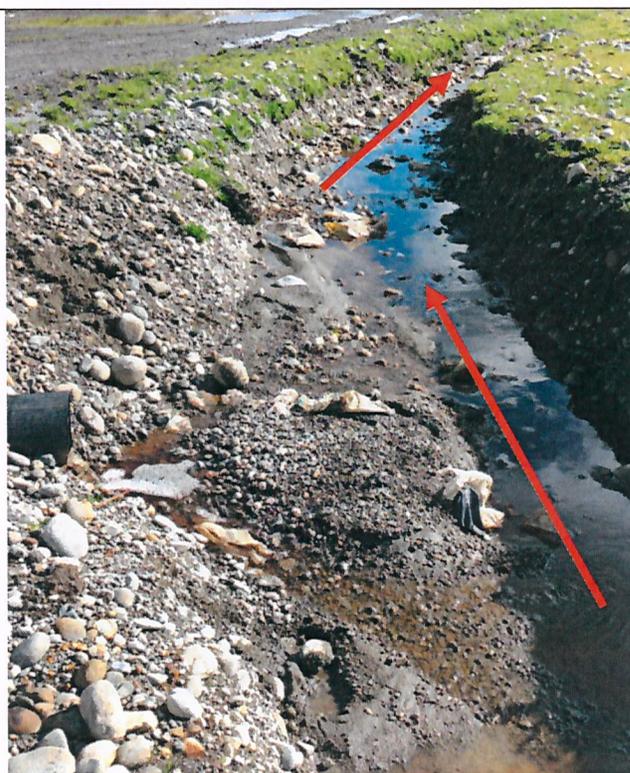
Fotografía N° 6

Descripción: Dicho atraveso continua el curso del agua hacia las canalizaciones de aguas lluvia.

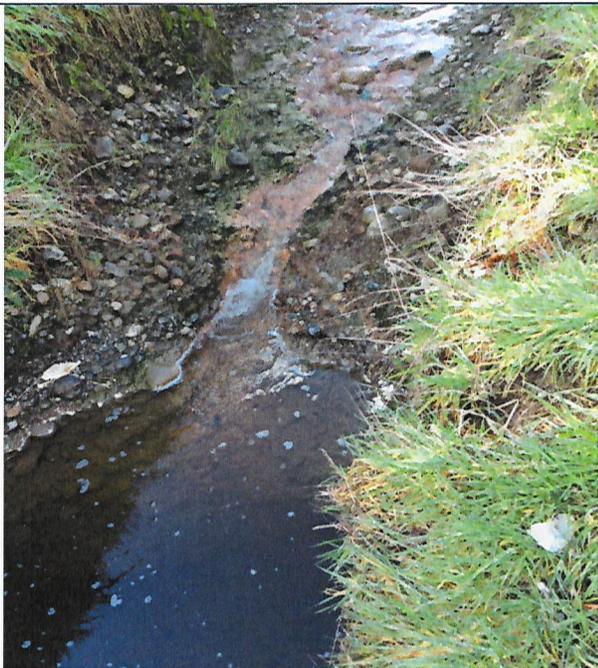
Fotografía N° 7

Descripción: Durante la canalización se puede apreciar que en el fondo del canal existe un color ojizo y las aguas apasadas son de un tono oscuro y turbia.

5.2 Limpiar y retirar los residuos y sedimentos que se encuentren en los canales perimetrales o canalizaciones de aguas lluvias, así como también del estero sin nombre. Lo anterior, en un plazo no superior a los 12 días hábiles contados desde la notificación de la presente Resolución, lo que deberá ser verificado con fotografías fechadas y georreferencias.

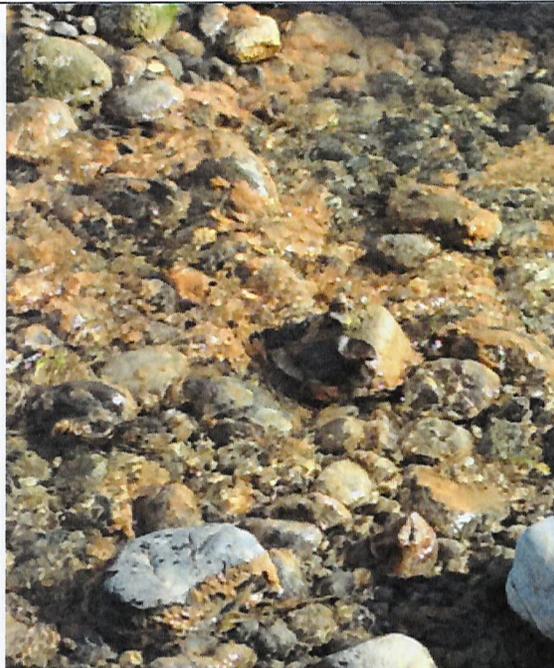
Fotografía N° 8

Descripción: En mayor detalle se observa que en las rocas se encuentra adherida materia de una tonalidad rojiza.

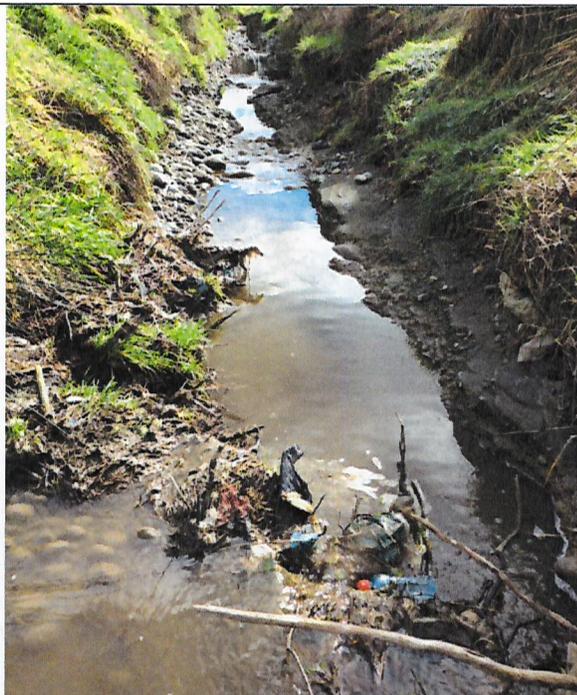
Fotografía N° 9

Descripción: Siguiendo el canal, se observa que las aguas se aprecian turbias y con basura.

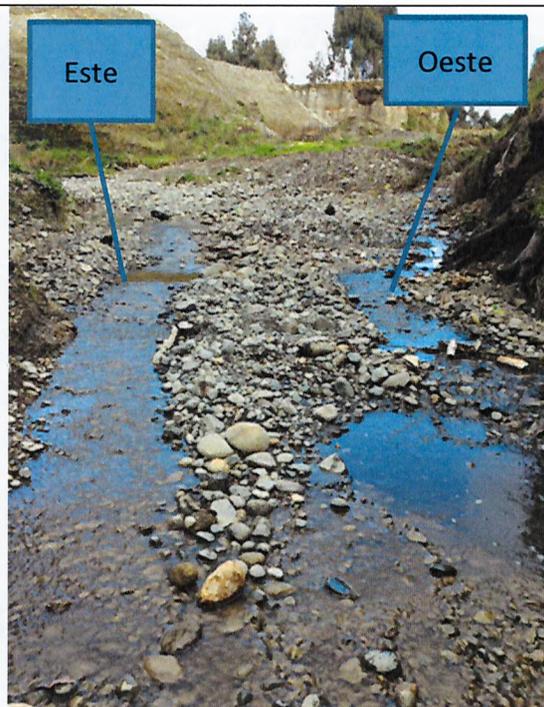
Fotografía N° 10

Descripción: En este punto, se juntan dos canalizaciones provenientes del vertedero, una del sector Este y otro del sector Oeste.

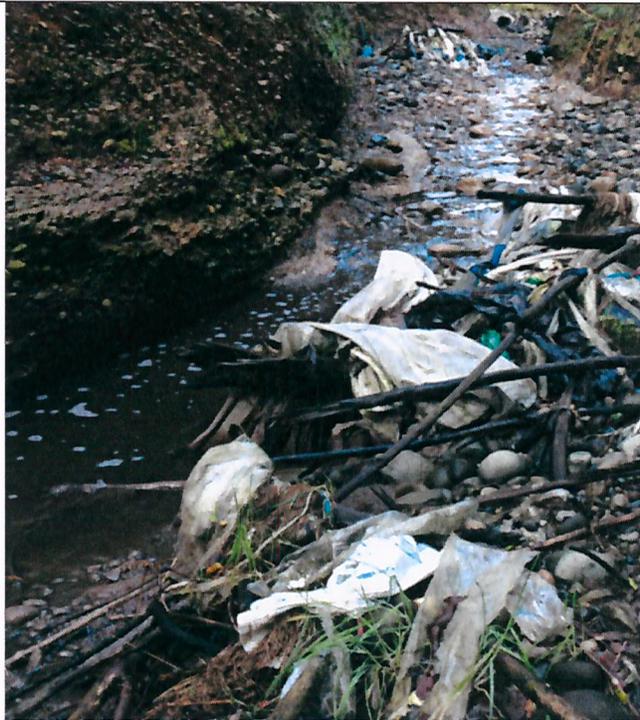
Fotografía N° 11

Descripción: En el recorrido del curso de agua, se aprecia basura, espuma, de coloración oscura.

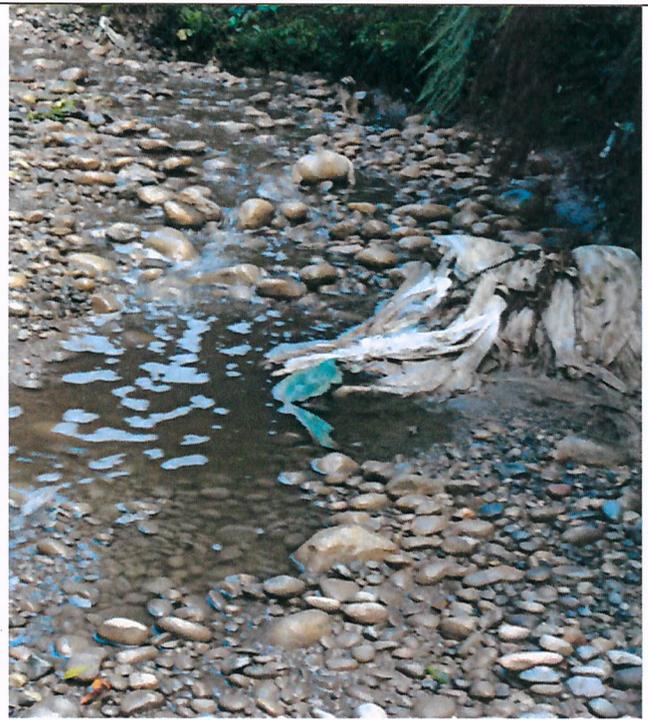
Fotografía N° 12

Descripción: También se observa en todo el recorrido la presencia de espuma sobrenadante.

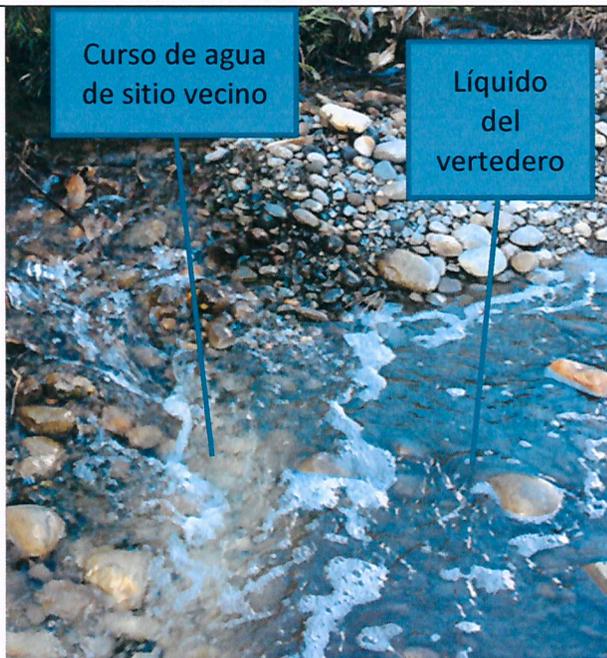
Fotografía N° 13

Descripción: En la imagen se aprecia un curso de agua proveniente de un sitio aledaño. Las aguas provenientes del vertedero poseen una coloración oscura.

- El titular se encuentra descargando a través de la canalización de aguas lluvias, líquidos lixiviados mezclado con aguas lluvias, los cuales se conducen hacia el estero sin nombre el cual tributa en el Río Gómez, a unos 1.200 metros aproximadamente desde la instalación, aportando una alta carga orgánica, la cual finalmente va a dar al Río Maullín. Estos líquidos lixiviados son similares a los contenidos en los estanques de acumulación. Así mismo, en el recorrido se pudo verificar que la canalización del predio vecino, que no ha estado expuesto al vertedero, es transparente, contrario a lo que se pudo observar de la canalización que pasa por el Vertedero, situación ilustrada en la Fotografía N°13.

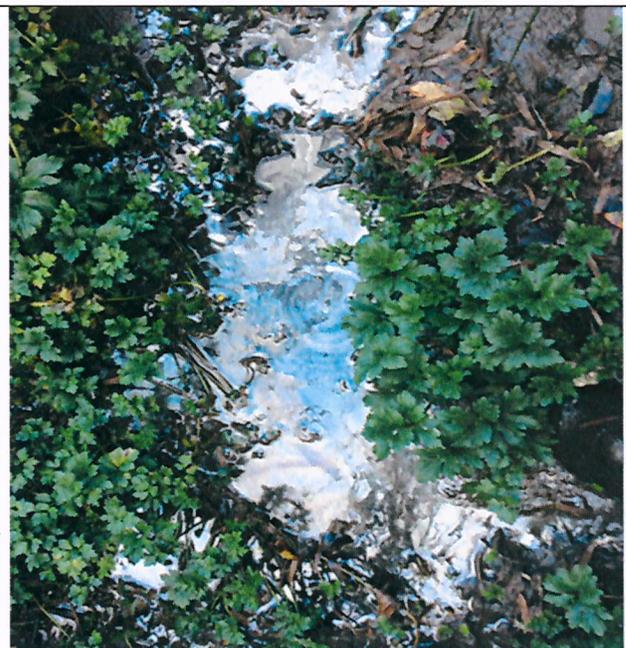
Fotografía N° 14

Descripción: Durante la canalización se encuentran aposados líquidos con características oleosas y de color oscuro.

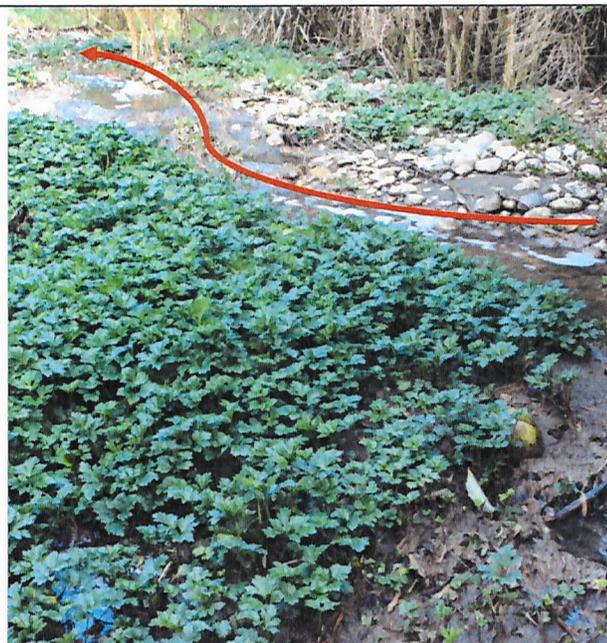
Fotografía N° 15

Descripción: Siguiendo el curso de la canalización, se observa aguas aposadas, espuma y olor a materia orgánica descompuesta.

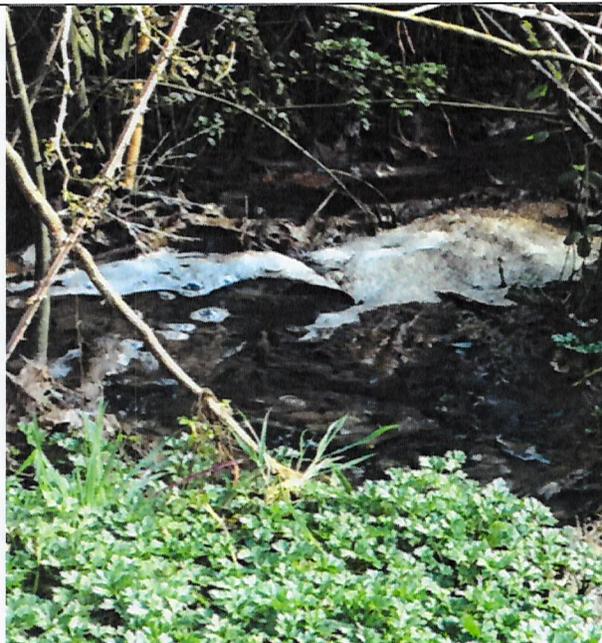
Fotografía N° 16

Descripción: Espuma aposadas producto de la vegetación y meandros del curso de agua.

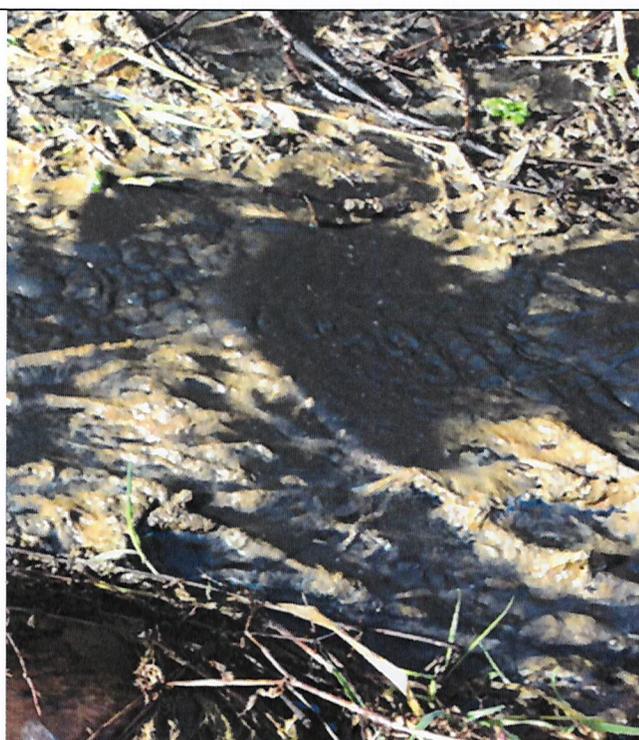
Fotografía N° 17

Descripción: Las características del curso de agua se tornan fangosas y de color negro, anóxicos, con evidente grado de descomposición de materia orgánica

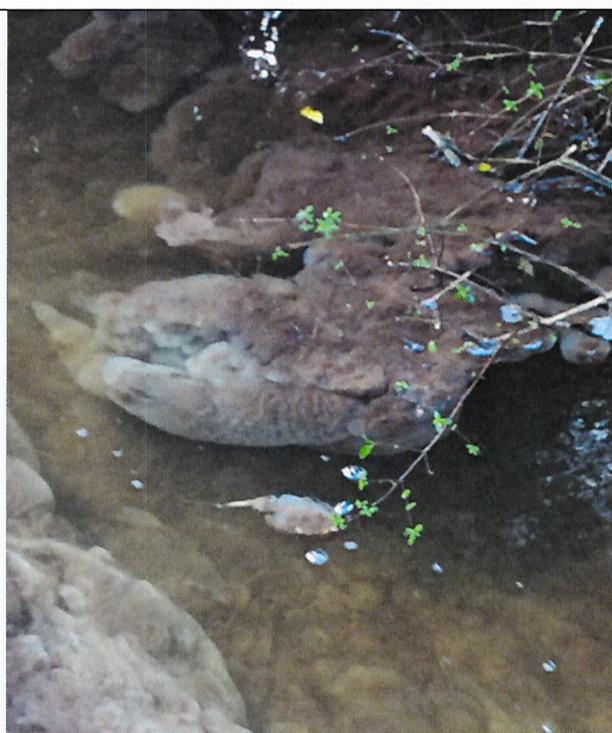
Fotografía N° 18

Descripción: Además se observa la proliferación de microalgas en el curso de agua, producto del exceso de nutrientes y por la carga orgánica aportada.

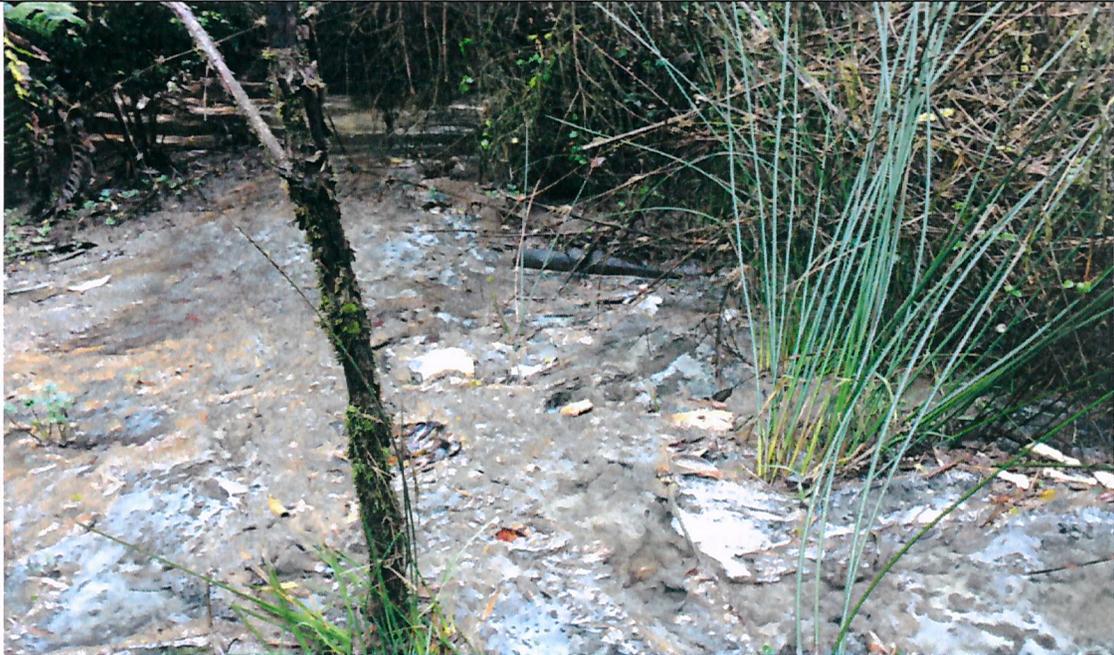
Fotografía N° 19

Descripción: El último punto de acceso del curso de agua, se observa gran cantidad de materia orgánica en descomposición, un suelo de características fangosas y mal olor.

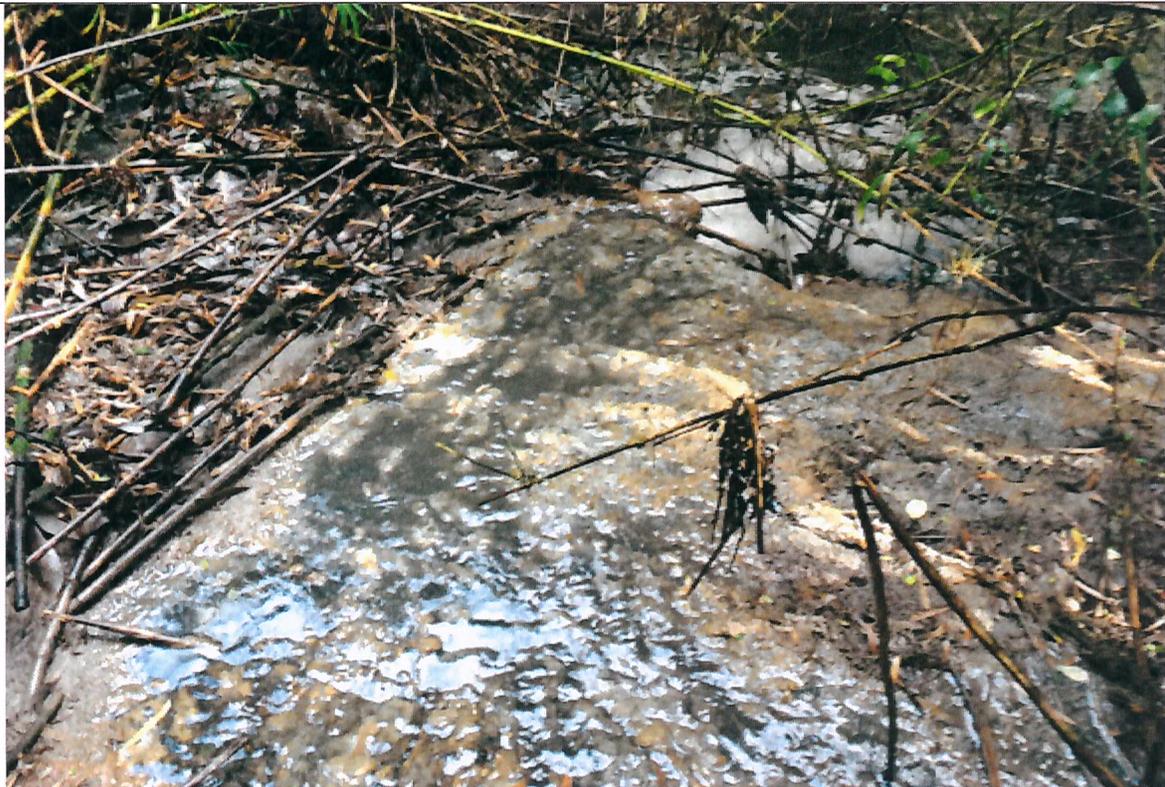
Fotografía N° 20

Descripción: Por otro sector por donde escurren las aguas hacia el río Gómez, se observa un suelo fangoso y abundante espuma aposada.
