MEMORÁNDUM N°44/2019

MAT.: Solicita medida provisional que indica

Fecha: 11 de octubre de 2019

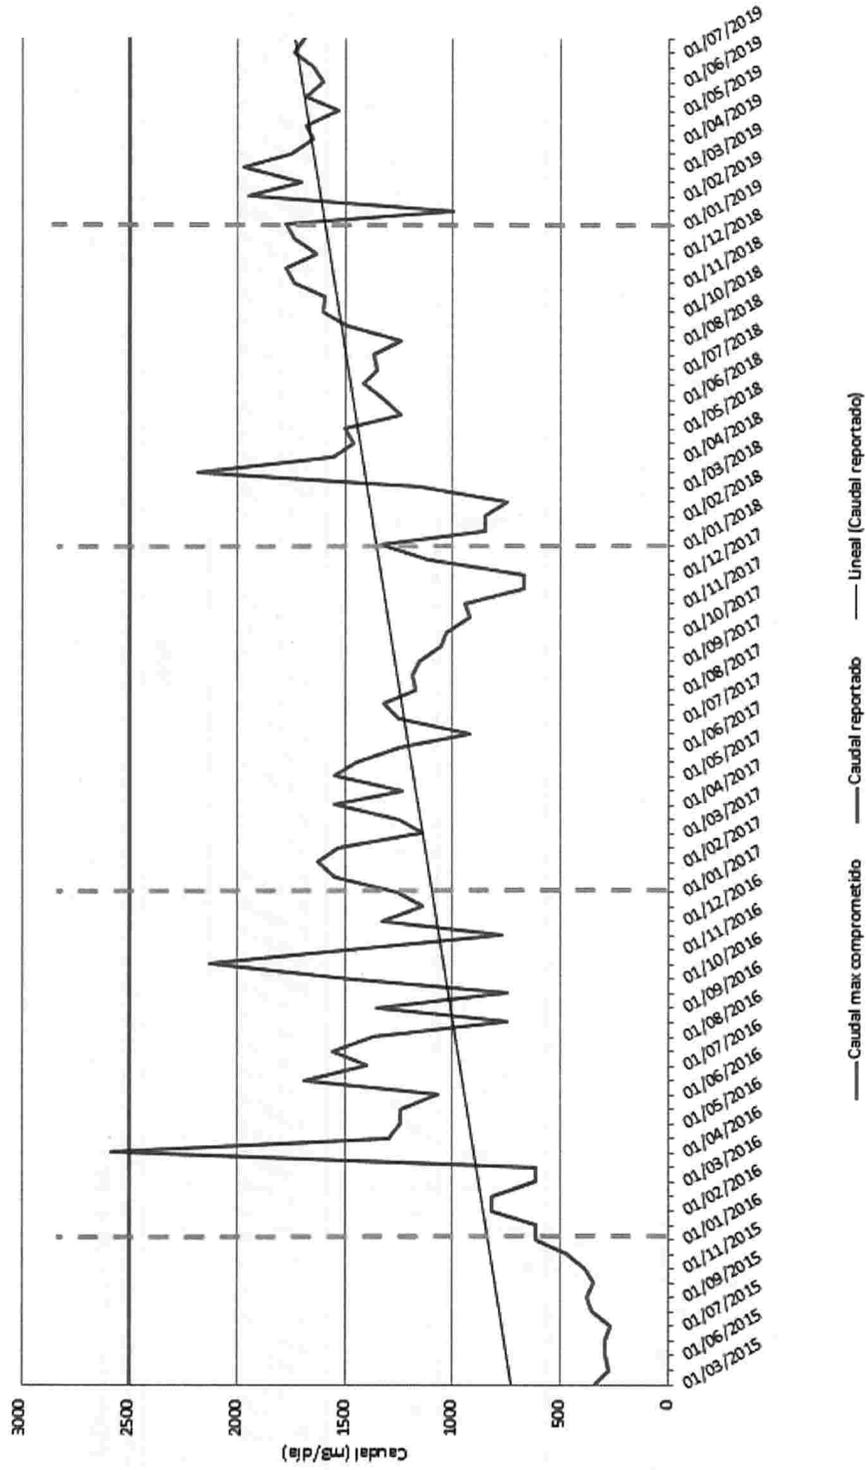
Gráfico 3.

Respecto del reporte de caudal obtenido del sistema de tratamiento de RILes, es posible indicar que, durante el periodo analizado, se observa una tendencia al aumento en el caudal (Gráfico 1), no observándose patrones que se repitan anualmente respecto de su generación y tratamiento. De igual forma, se observa que el caudal se mueve en el rango de los 1000 a 2000 m³/d principalmente, superando el caudal sólo en una oportunidad, durante el autocontrol de abril del año 2016. Se destaca que según la RCA 104/2005, el Sistema de tratamiento de RILes ahí mencionado, tiene una capacidad para tratar máximo 2500 m³/día.

Descripción del medio de prueba: Caudal de efluente del Sistema de Tratamiento de RILES.

2.- Instalar y operar un flujómetro digital para registrar caudal y volumen total del efluente del sistema de tratamiento de RILes. Lo anterior en un plazo de 7 días hábiles contados desde la notificación de la presente resolución. Una vez instalado y funcionando se deberá reportar la información aportada por el mismo, dejando de realizarse la medición diaria indicada en el numeral anterior.

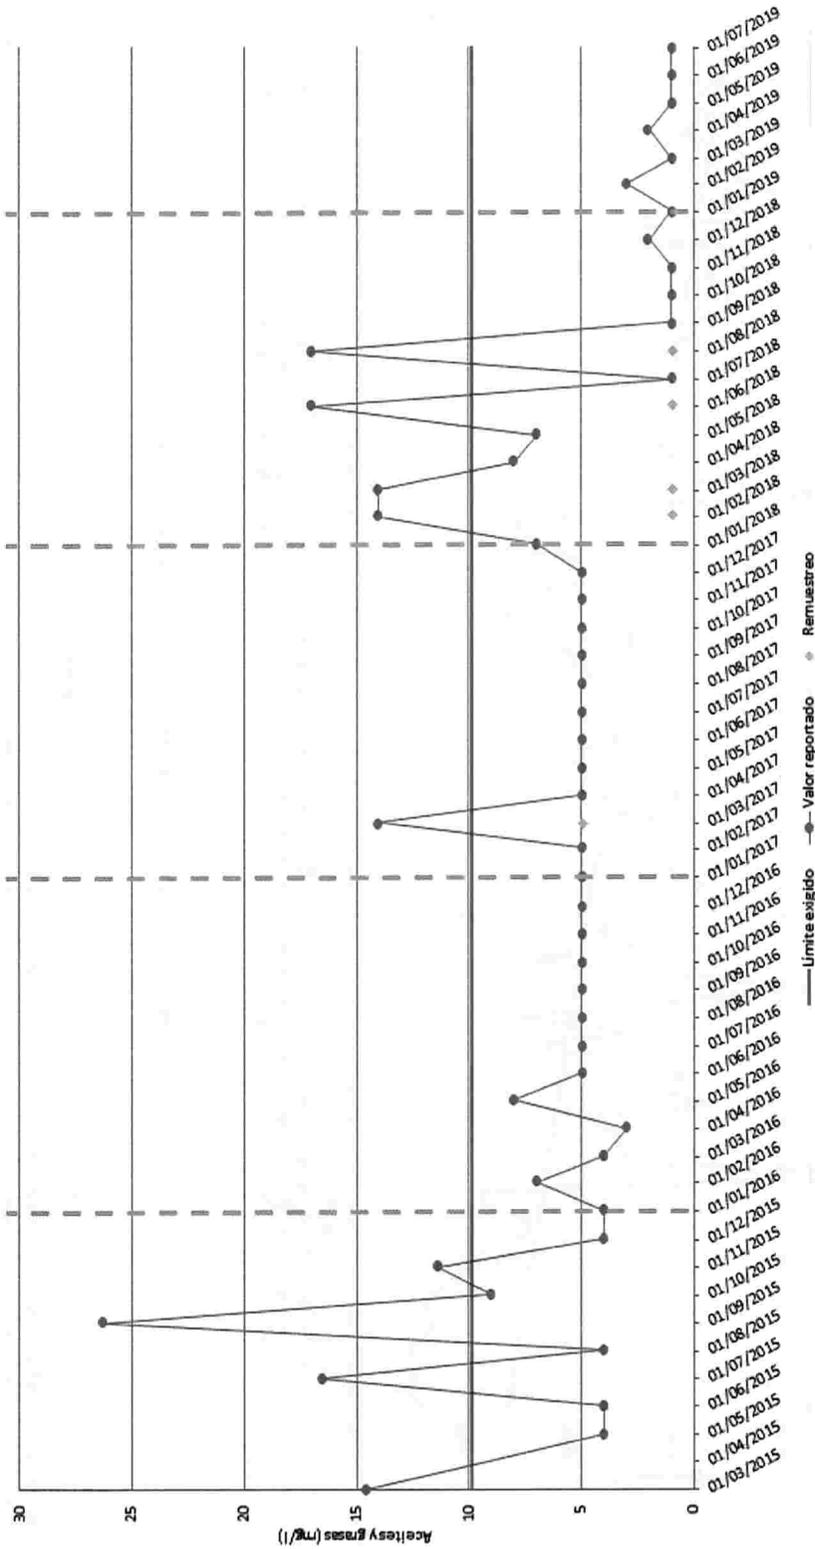
Gráfico 4.

Descripción del medio de prueba: Resultados de análisis de autocontroles y remuestros del parámetro Aceites y grasas del efluente del Sistema de tratamiento de RILES de la instalación Agrícola Don Pollo – La Pintana, periodo marzo 2013 a julio de 2019.

8. En el efluente del Sistema de Tratamiento de RILes, los parámetros Aceites y grasas, DBO5 y Nitrógeno Total Kjeldahl, presentan excedencias reiteradas de acuerdo a los autocontroles analizados del periodo de marzo del año 2015 a julio del año 2019, con respecto a lo establecido en la RCA N°104/2005 y la RPM 1169/2006. Los parámetros N-Nitrato + N-Nitrito y Sólidos Suspendedos Totales, presentan excedencias puntuales, durante algunos de los años analizados

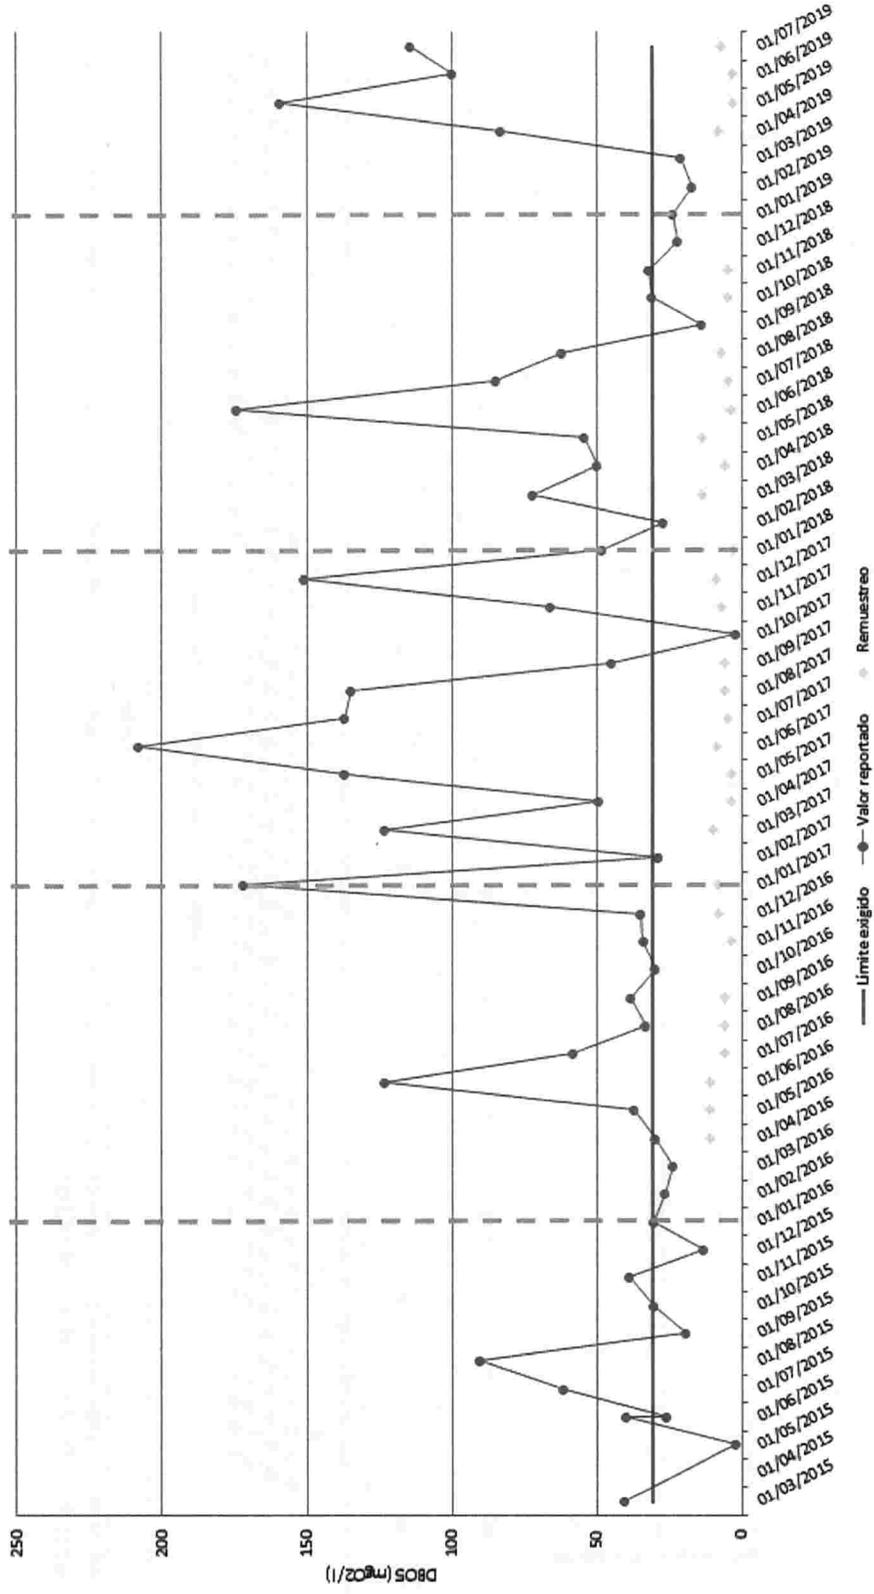
Gráfico 5.

Descripción del medio de prueba: Resultados de análisis de autocontroles y remuestreos del parámetro DBO5 del efluente del Sistema de tratamiento de RILES de la instalación Agrícola Don Pollo – La Pintana, período marzo 2013 a julio de 2019.

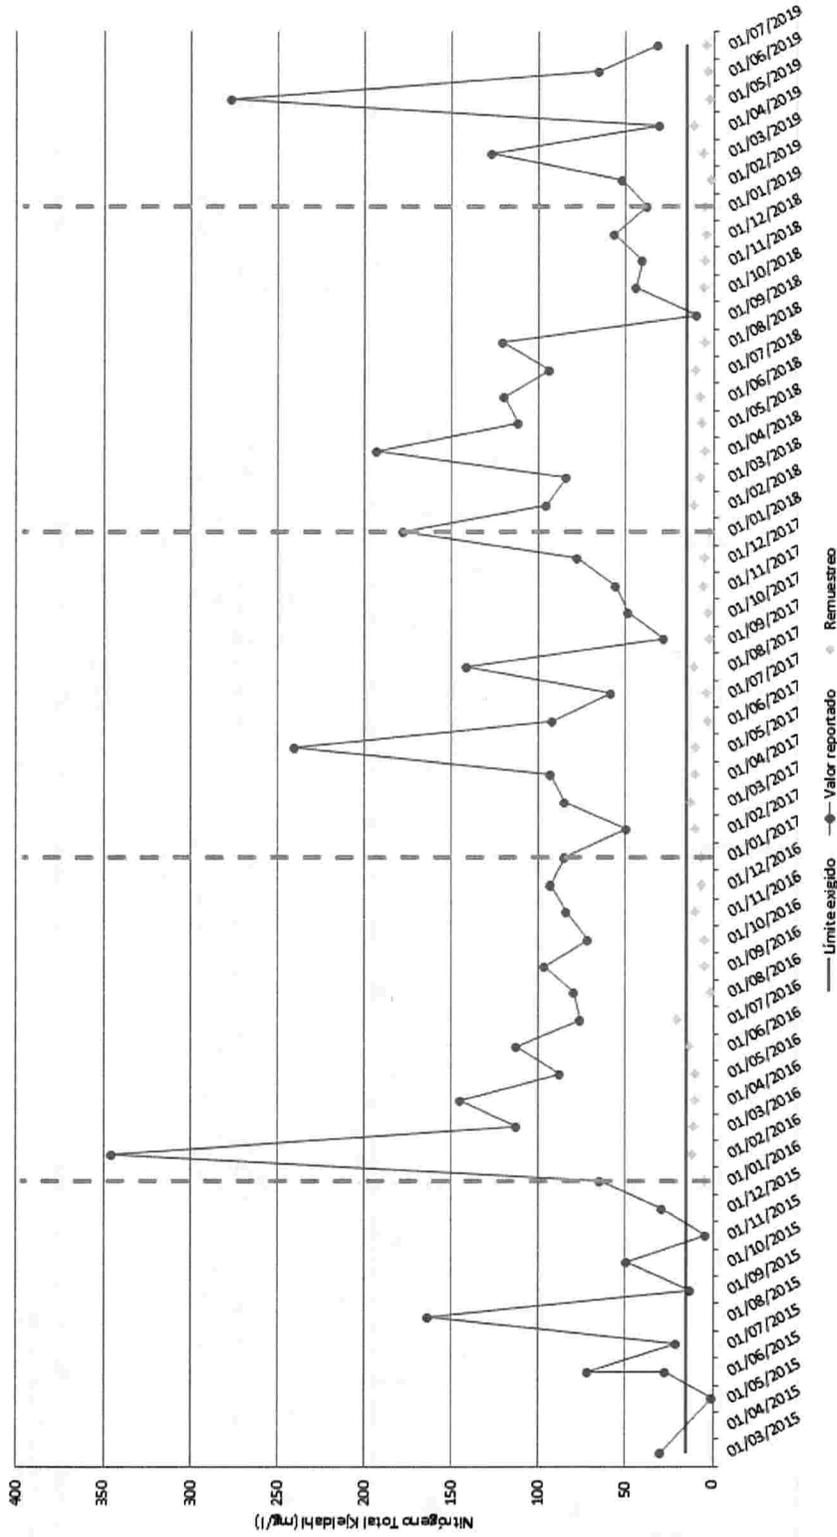
Gráfico 6.

Descripción del medio de prueba: Resultados de análisis de autocontroles y remuestreos del parámetro Nitrogeno Total Kjeldahl del efluente del Sistema de tratamiento de RILES de la instalación Agrícola Don Pollo – La Pintana, periodo marzo 2013 a julio de 2019.

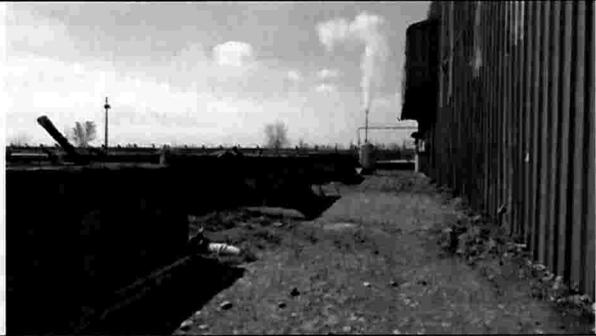
1. Durante la actividad de inspección del 10 de septiembre de 2019, ninguno de los prefiltros se encontraba operando, ya que en uno se estaban criando lombrices, en otros 3 estaban para limpieza y uno había sido limpiado recientemente y se encontraba con trabajos de habilitación. Lo anterior significa que el RIL generado tanto en la Planta Faenadora como en la planta de Rendering, pasa primero por un separador de sólidos ubicado cerca de las plantas productivas, según lo indicado por el titular, luego llega al estanque de equalización y posteriormente se dispone en los lombrifiltros. Durante la actividad de inspección del 30 de septiembre de 2019, se observó que la situación no variaba de lo constatado en la primera, ya que se encontró un prefiltro operando (el que estaba siendo habilitado en la primera actividad de inspección), tres detenidos y uno con criadero de lombrices. El titular indicó que la mantención y limpieza de las unidades se realiza según necesidad y no cuenta con frecuencia definida.

Fotografía 1.	Fecha: 10-09-2019	Fotografía 2.	Fecha: 10-09-2019
Descripción del medio de prueba: Prefiltros		Descripción del medio de prueba: Prefiltro con capa de rasa en su superficie, para limpieza.

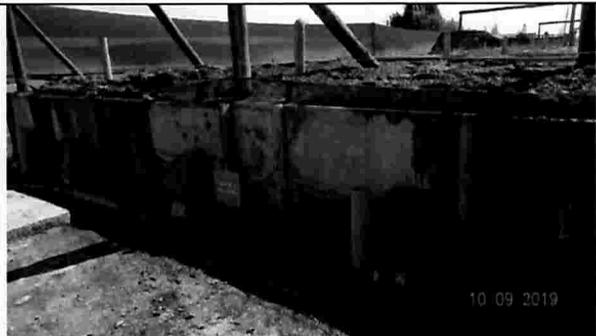
2. Durante la actividad de inspección del 10 de septiembre de 2019, se constató que de los 10 lombrifiltros, sólo uno contaba con lombrices. Lo anterior implica que el tipo de tratamiento del RIL no se estaba aplicando tal como se estableció en la RCA N°104/2005. De igual forma, en 9 naves se estaba disponiendo RIL, a pesar de no contar con lombrices. Además, se observó que en varias naves se estaba rebalsando el RIL dispuesto, indicando el titular que se produce mucha generación de RIL y que esto comenzó a ocurrir desde mediados de julio del presente año. De las 9 naves que se estaban utilizando, 8 debían ser limpiadas y el material filtrante cambiado, acción que se realiza cada dos años. Durante la actividad de inspección del 30 de septiembre de 2019, el titular indicó que 4 naves se encontraban operativas, 3 se encontraban detenidas y 3 unidades se encontraban funcionando a media capacidad, y se constató que se seguía rebalsando desde los módulos de lombrifiltro en todo el sector inter naves y que parte de la aspersión de las aguas residuales, caía fuera de los módulos.

Fotografía 3.	Fecha: 10-09-2019	Fotografía 4.	Fecha: 10-09-2019
Descripción del medio de prueba: Lombrifiltro con rebalse de líquido.		Descripción del medio de prueba: Apozamiento de líquido derivado de lombrifiltros, entre nave 3 y 4.

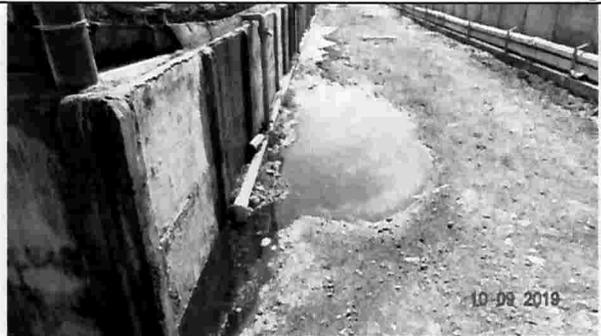
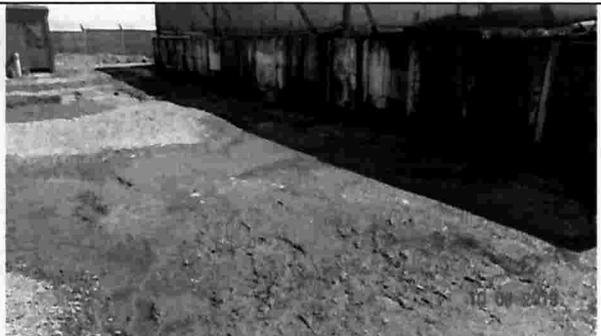
Fotografía 5.	Fecha: 10-09-2019	Fotografía 6.	Fecha: 10-09-2019
Descripción del medio de prueba: Apozamiento de líquido a un costado de lombrifiltro.		Descripción del medio de prueba: Apozamiento de líquido a un costado de lombrifiltro.

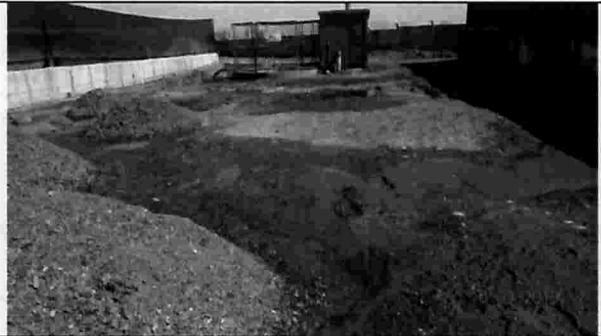
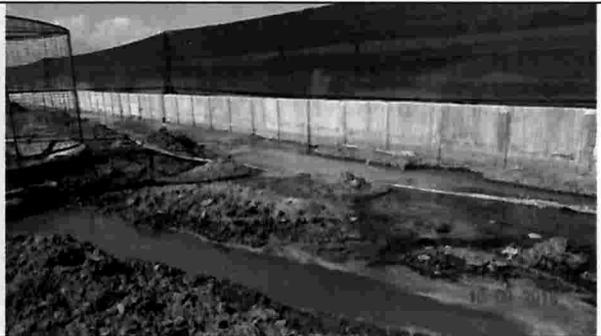
3. Durante la actividad de inspección del 10 de septiembre de 2019, se observaron varios apozamientos de líquido provenientes de los rebales de las naves de lombrifiltros, dispuestos sobre el suelo descubierto que se ubica entre ellas, observándose un apozamiento que alcanzaba a cubrir una superficie de cerca de 270 m². Durante la actividad de inspección del 30 de septiembre de 2019, se siguió viendo estas aguas apozadas, con color verde, además de presencia de mosquitos y olor a putrefacción.

Fotografía 7.	Fecha: 10-09-2019	Fotografía 8.	Fecha: 10-09-2019
Descripción del medio de prueba: Rastros de líquido apozado entre lombrifiltros 8 y 6.		Descripción del medio de prueba: Apozamiento de líquido de color verde a un costado de lombrifiltro 8,

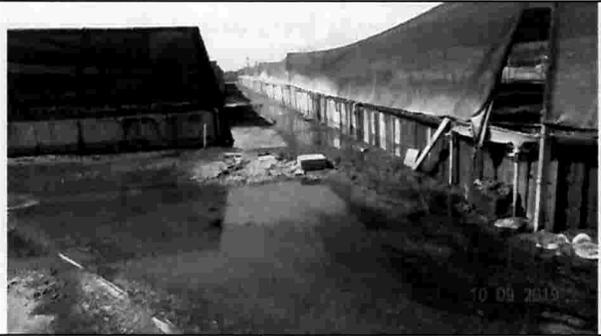
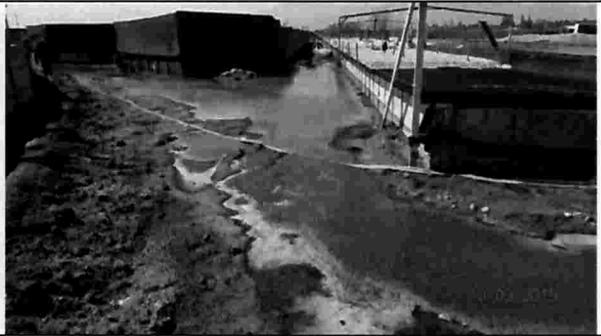
Fotografía 9.	Fecha: 10-09-2019	Fotografía 10.	Fecha: 10-09-2019
Descripción del medio de prueba: Apozamiento de líquido que abarca varios metros cuadrados de superficie, entre lombrifiltros 8 y 9.		Descripción del medio de prueba: Apozamiento de líquido de color verde que abarca varios metros cuadrados de superficie, entre lombrifiltros 9 y 10.

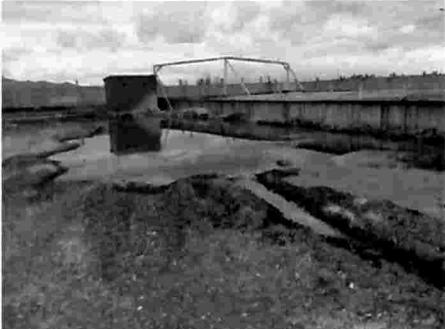
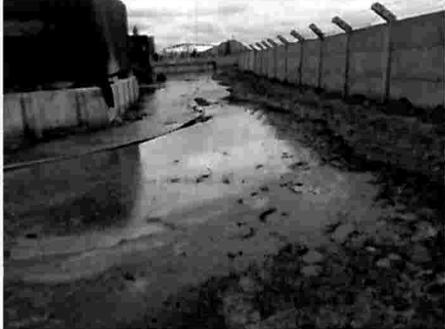
Fotografía 11.	Fecha: 30-09-2019	Fotografía 12.	Fecha: 30-09-2019
Descripción del medio de prueba: Apozamiento de líquido, a un costado del lombrifiltro N°10.		Descripción del medio de prueba: Apozamiento de líquido de color verde a un costado de lombrifiltro 8.

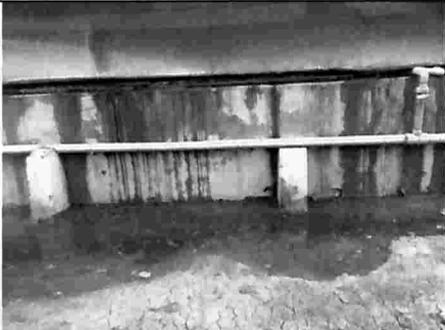
Fotografía 13.	Fecha: 30-09-2019		
Descripción del medio de prueba: Líquido rebalsando desde lombrifiltro.

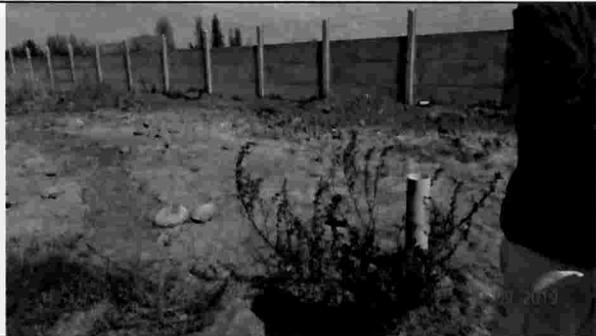
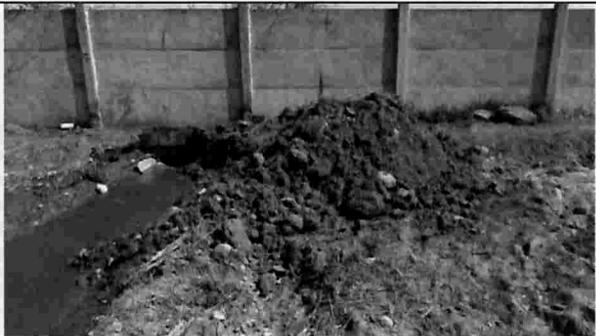
4. Durante la actividad de inspección del 10 de septiembre de 2019, se observó que el suelo cercano al apozamiento de cerca de 270 m², presentaba una capa de color blanco, que llegaba a la orilla de una acequia (canal de regadío según Figura 1, anexo Adenda), lo que establece que, en algún momento, el líquido rebalsado llegó hasta dicho lugar. También se observó que una acequia que se ubica al costado sur de la nave denominada como 7, presentaba líquido que se encontraba estancado, a la misma altura donde se observaron rebalses desde este nave. Ambas acequias no presentaban líquido que proviniera de fuera del predio. Durante la actividad del 30 de septiembre de 2019, adyacente a algunos módulos de lombrifiltro se observó evidencia de lodo y/o grasa derramado en el suelo natural, el que se encontraba seco.

Fotografía 14.	Fecha: 10-09-2019	Fotografía 15.	Fecha: 10-09-2019
Descripción del medio de prueba: Suelo con rastros de una capa blanca cercano a lombrifiltro 10.		Descripción del medio de prueba: Suelo con rastros de una capa blanca cercano a lombrifiltro 10, a un costado de acequia.

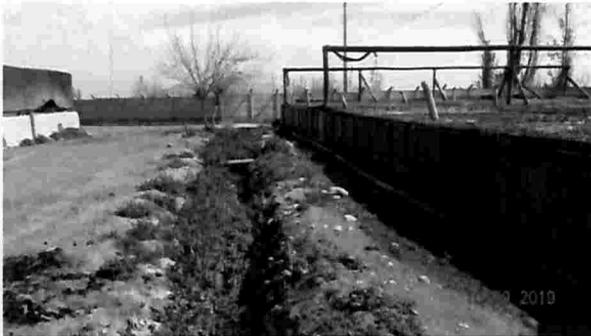
Fotografía 16.	Fecha: 10-09-2019		
Descripción del medio de prueba: Acequia con líquido, ubicada a un costado de lombrifiltro 7.

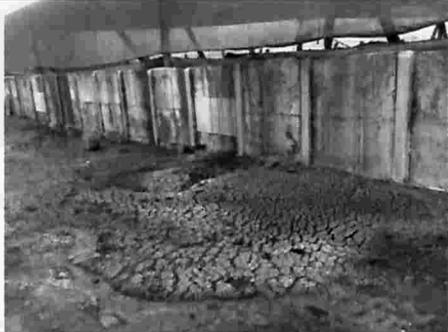
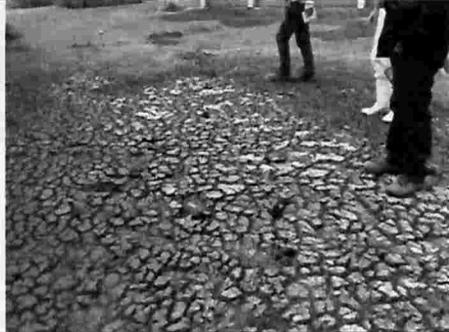
Fotografía 17.	Fecha: 30-09-2019	Fotografía 18.	Fecha: 30-09-2019
Descripción del medio de prueba: Evidencia de lodo y/o grasa derramado en el suelo natural de lombrifiltro.		Descripción del medio de prueba: Evidencia de lodo y/o grasa derramado en el suelo natural de lombrifiltro.

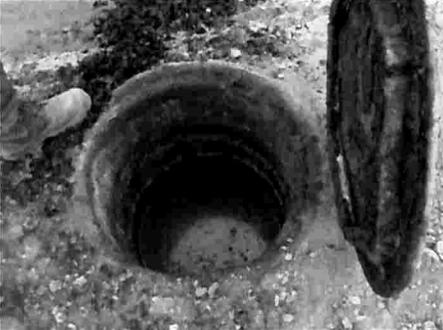
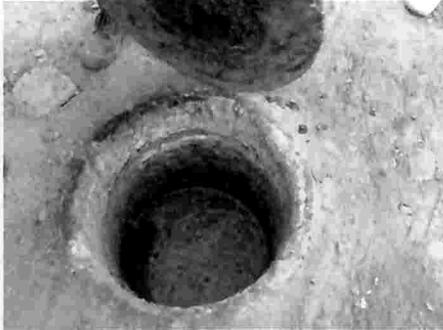
5. Durante la actividad de inspección del 30 de septiembre de 2019, se verificó el estado de cámaras de inspección de colector que recoge las aguas provenientes de lombrifiltros naves 2 y 3, las cuales se encuentran con obstrucción de flujo hacia colector general, no visualizándose interior de banqueta de la cámara.

Fotografía 19.	Fecha: 30-09-2019	Fotografía 20.	Fecha: 30-09-2019
Descripción del medio de prueba: Cámara de inspección con obstrucción de flujo.		Descripción del medio de prueba: Cámara de inspección con obstrucción de flujo.

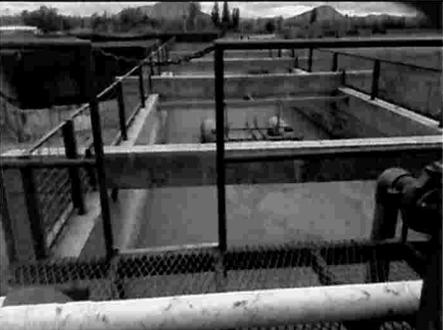
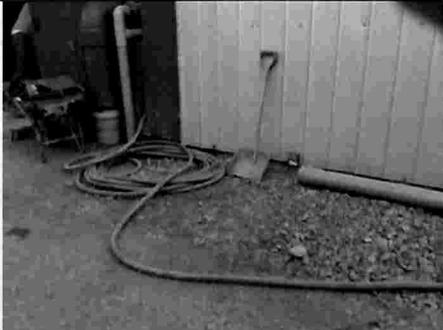
6. Durante la actividad de inspección del 30 de septiembre de 2019, se constató la existencia de un estanque semienterrado de acumulación de efluente, el cual se encuentra con presencia de espuma en superficie y en el cual se detecta olor de intensidad moderada a aguas servidas. El titular señala que estas aguas son utilizadas para riego de jardines, aseo de patios y lavado de camiones, previo paso por etapa de desinfección, lo que no corresponde a la disposición del efluente indicado en la RCA N°104/2005.

Fotografía 21.	Fecha: 30-09-2019	Fotografía 22.	Fecha: 30-09-2019
Descripción del medio de prueba: Vista superior de estanque de acumulación de efluente para riego.		Descripción del medio de prueba: Manguera habilitada en estanque de eculización, para su uso en riego, aseo de patios y lavado de camiones.

4.- No utilizar el afluente y efluente del Sistema de Tratamiento del RIL, para riego o limpieza. Para lo anterior, se deben retirar todos los sistemas de riego implementados, incluyendo mangueras que dan a los sectores de riego y los sistemas de goteo. Asimismo, se debe dejar sin uso el estanque de almacenamiento de RILes para su uso en riego, derivando dicho RIL a tratamiento o de no ser posible por temas de capacidad de la planta, llevarlo a un sitio autorizado para su tratamiento.

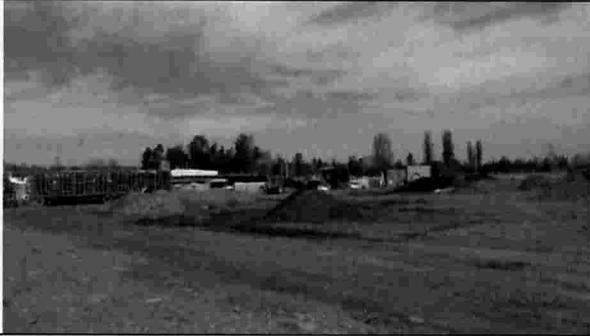
7. Durante la actividad de inspección del 10 de septiembre de 2019, se constató que en un patio contiguo, el que fue identificado por el titular como la cancha de secado de humus, tiene más que 500 m² (punto 20 de la Adenda 1). En este lugar, el titular dispone los chips de madera retirado desde el prefiltro para su secado, y también mezcla aserrín retirado de los prefiltros, para ser compostado al mezclarlo con el humus proveniente de los lombrifiltros. Al respecto, en la RCA no se menciona este proceso. Respecto a lo constatado durante la inspección del 30 de septiembre de 2019, se observó que también son acopiadas las grasas provenientes del prefiltro, y que los residuos más antiguos se encuentran acopiados desde el mes de abril del presente año, de acuerdo lo mencionado durante la inspección. En este sector se observa una excavación con bolones en el fondo, la que cuenta con una tubería de PVC que descarga en su interior, señalando el titular que dicha medida se adoptó para descargar el RIL que no podía ser drenado por saturación de los drenes de infiltración. En el lugar se percibió olor a aguas servidas, de intensidad moderada.

Fotografía 23.	Fecha: 10-09-2019
Descripción del medio de prueba: Acequia con líquido, ubicada a un costado de lombrifiltro 7.	
Registros

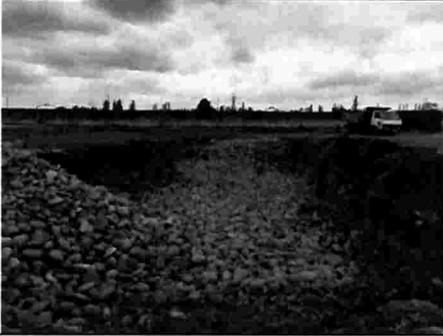
Fotografía 24.	Fecha: 30-09-2019
Descripción del medio de prueba: Excavación con bolones en el fondo, la que cuenta con una tubería de PVC que descarga de RILes, que no podía ser drenado por saturación de los drenes de infiltración.
