MEMORANDUM DFZ N° 429 /2020

**MAT.: Solicita medida provisional que indica**

- 
- A. El Proyecto “Reposición Ruta 11-CH, Sector Arica-Tambo Quemado, El Águila-Q. Cardones, Km. 60,00 - Km 76,00, XV Región de Arica y Parinacota” ubicado en la Comuna de Arica de la Región de Arica y Parinacota al interior del Monumento Natural Quebrada de Cardones<sup>1</sup>, fue calificado ambientalmente por la Comisión de Evaluación de la Región de Arica y Parinacota, mediante la Resolución Exenta N° 045 de fecha 09 de diciembre de 2014 (RCA 045/2014), cuyo titular es el Ministerio de Obras Públicas.

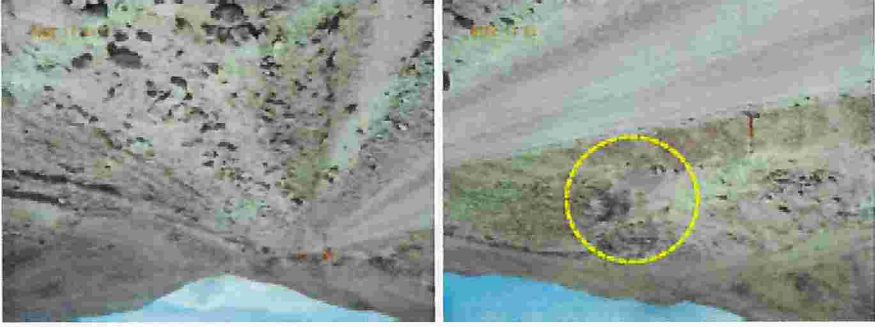
*Se constató que todos los sectores considerados en el Plan de Trabajo de Formaciones Xerofíticas (PTFX) de la DIA del proyecto "Reposición Ruta 11-CH Km 60- 76" (RCA N° 45/2014) han sido intervenidos por obras de movimiento de tierra y que los tres ejemplares de *Browningia candelaris* (cactus candelabro) -que debían ser previamente trasplantados según la RCA- ya no existen. (Imagen 1 y 2)*

Imagen 1.		Fuente: ORD. N° 212/2019 CONAF Región de Arica y Parinacota	
<p><b>Figura 8</b> Fecha: 15-11-2019 ID Foto: DSCN7810F ID WFP: n/a UTM WGS84</p> <p>Descripción: Dm 75.210 Ruta 11-CH, Sector de ubicación del segundo ejemplar de cactus candabero considerado en el PTEX de la DIA del proyecto con RCA N° 45/2014 (círculo amarillo), el cual ya no existe. En el lugar, se constató la presencia de obras de movimiento de tierras (área de bermas y acopio de material en amboqueados).</p> <p>N 7960320 E 419341</p>

I. El titular deberá implementar medidas de protección que permitan asegurar la conservación de los ejemplares *Browningia candelaris* ubicados aledaños a obras de los proyectos "Conservación por Emergencia Ruta 11CH, DM 70,840 al DM 77,00, Por Sectores, Provincia de Arica, Región de Arica y Parinacota" y "Reposición Ruta 11CH, Sector Arica - Tambo Quemado El Aguila - Q. Cardones, km 60 - km 76", restringiendo el acceso a estos mediante cercos perimetrales y señalética informativa, considerando lo indicado en literal D. y detallado en Tabla N° 1 e imágenes 1, 2, 3 y 4.

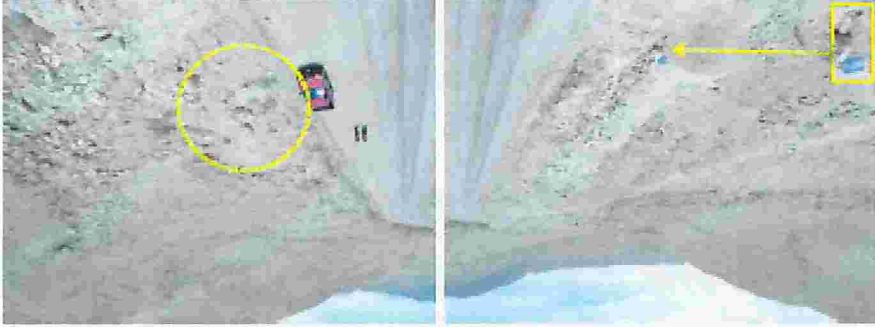
<p><b>Figura 7</b> Fecha: 15-11-2019 ID Foto: DIL 01784 ID WFP: n/a UTM WGS84</p> <p>Descripción: Dm 72.280 Ruta 11-CH, Sector de ubicación del primer ejemplar de cactus candabero considerado en el PTEX de la DIA del proyecto con RCA N° 45/2014 (círculo amarillo), el cual ya no existe. En el lugar, se constató la presencia de obras de movimiento de tierras (área de corte y bordadero de material con señal "BOT 5").</p> <p>N 795883 E 417448</p>

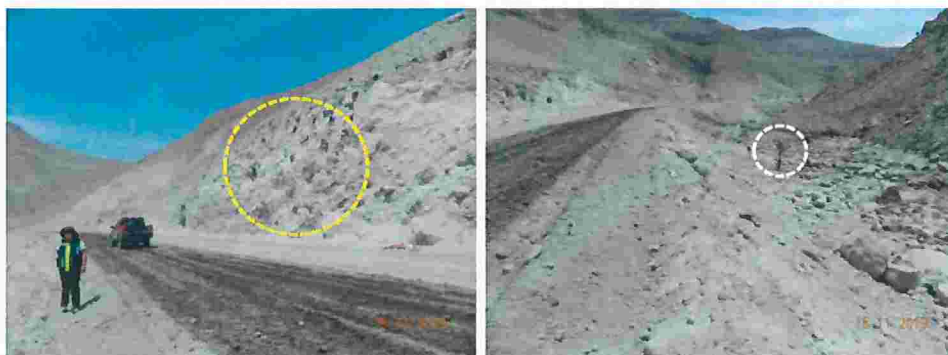
**Imagen 2.**

Figura 9	Fecha: 15-11-2019	ID Foto: DSCN7814+	ID WP: n/a	UTM WGS84	
<b>Descripción:</b> Dm 75.850 Ruta 11-CH. Sector de ubicación del tercer ejemplar de cactus candelabro considerado en el PTFX de la DIA del proyecto con RCA N° 45/2014 (círculo amarillo), el cual ya no existe. En el lugar, se constató la presencia de obras de movimiento de tierra (área de berma y relleno de material sobre el camino). Ejemplar de cactus candelabro aledaño a las obras (círculo blanco) sin protección.				E	419905
				N	7960828

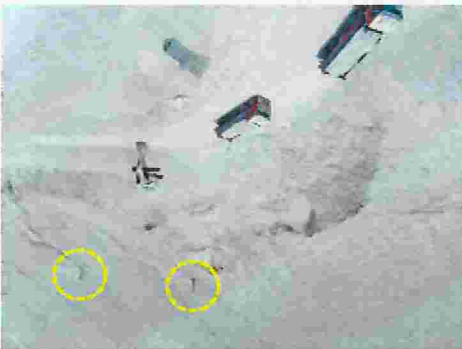
*Se constató la instalación de un pozo de empréstito y botadero aledaño a la Ruta 11-CH, Km 74.300, señalado como "EMP 10" y "BOT 7", con huellas de maquinaria y marcas de excavación en cerro a 55 m de distancia del eje central de la Ruta 11-CH, al interior del Monumento Natural Quebrada de Cardones, sin RCA, generando una intervención de 0,76 ha de superficie que contrasta con el paisaje natural colindante.*

<table border="1"> <tr> <td>UTM WGS84</td> <td>ID WP: 367</td> </tr> <tr> <td>E 419395</td> <td></td> </tr> <tr> <td>N 7959492</td> <td></td> </tr> </table>	UTM WGS84	ID WP: 367	E 419395		N 7959492		<table border="1"> <tr> <td>Fecha: 15-11-2019</td> <td>ID Foto: DJI_0004+</td> <td>ID WP: 367</td> <td>UTM WGS84</td> </tr> <tr> <td colspan="4">                 Descripción: Dm 74.300 Ruta 11-CH. Sector de Instalación pozo de empréstito N° 10 y botadero N° 7 con alteración del paisaje natural del Monumento Natural Quebrada de Cardones.             </td> </tr> <tr> <td colspan="4">                 Ejemplares de cactus candelabro aledaños a las obras (círculos amarillos) sin protección.             </td> </tr> </table>	Fecha: 15-11-2019	ID Foto: DJI_0004+	ID WP: 367	UTM WGS84	Descripción: Dm 74.300 Ruta 11-CH. Sector de Instalación pozo de empréstito N° 10 y botadero N° 7 con alteración del paisaje natural del Monumento Natural Quebrada de Cardones.				Ejemplares de cactus candelabro aledaños a las obras (círculos amarillos) sin protección.

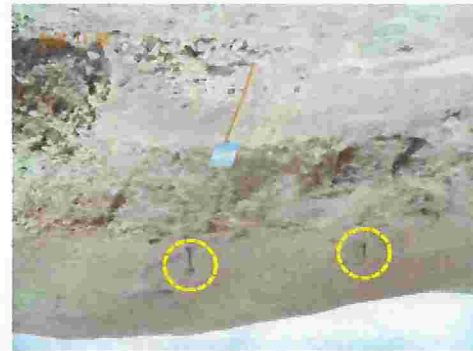
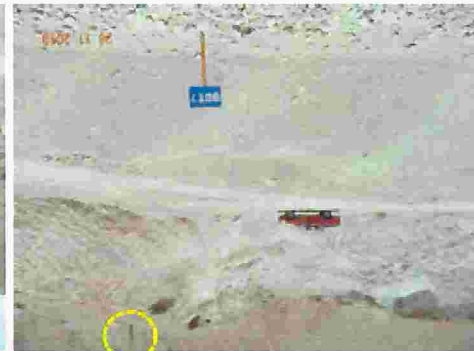
<table border="1"> <tr> <td>UTM WGS84</td> <td>ID WP: 367</td> </tr> <tr> <td>E 419395</td> <td></td> </tr> <tr> <td>N 7959492</td> <td></td> </tr> </table>	UTM WGS84	ID WP: 367	E 419395		N 7959492		<table border="1"> <tr> <td>Fecha: 28-11-2019</td> <td>ID Foto: D5CN8120+</td> <td>ID WP: 367</td> <td>UTM WGS84</td> </tr> <tr> <td colspan="4">                 Descripción: Dm 74.300 Ruta 11-CH. Sector de Instalación pozo de empréstito N° 10 y botadero N° 7 con alteración del paisaje natural del Monumento Natural Quebrada de Cardones.             </td> </tr> <tr> <td colspan="4">                 Ejemplares de cactus candelabro aledaños a las obras (círculos amarillos) sin protección.             </td> </tr> </table>	Fecha: 28-11-2019	ID Foto: D5CN8120+	ID WP: 367	UTM WGS84	Descripción: Dm 74.300 Ruta 11-CH. Sector de Instalación pozo de empréstito N° 10 y botadero N° 7 con alteración del paisaje natural del Monumento Natural Quebrada de Cardones.				Ejemplares de cactus candelabro aledaños a las obras (círculos amarillos) sin protección.

UTM WGS84	ID WP: 367																		
E 419395																			
N 7959492																			
Fecha: 28-11-2019	ID Foto: D5CN8120+	ID WP: 367	UTM WGS84																
Descripción: Dm 74.300 Ruta 11-CH. Sector de Instalación pozo de empréstito N° 10 y botadero N° 7 con alteración del paisaje natural del Monumento Natural Quebrada de Cardones.																			
Ejemplares de cactus candelabro aledaños a las obras (círculos amarillos) sin protección.																			
<p><b>Imagen 3.</b> Fuente: ORD. N° 212/2019 CONAF Región de Arica y Parinacota</p>

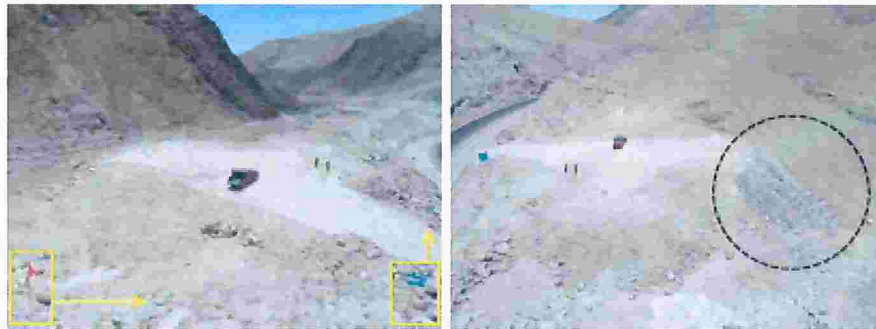
*Se constató la instalación de un botadero aledaño a la Ruta 11-CH, Km 76.400, señalado como "BOT 6", con depósitos de arena y rocas, una plataforma y derrame de rocas hacia la quebrada a 72 m de distancia del eje central de la Ruta 11-CH, al interior del Monumento Natural Quebrada de Cardones, sin RCA, generando una intervención de 0,54 ha de superficie que contrasta con el paisaje natural colindante.*

Figura 12	Fecha: 13-12-2019	ID Foto: DJI_0970+	ID WP: 764	UTM WGS84	
Descripción: Dm 76.400 Ruta 11-CH. Sector de instalación botadero N° 6, depósito de arena y rocas, plataforma y derrame de rocas hacia la quebrada (círculo negro). Se aprecia señal con leyenda "BOT 6" en el acceso al pozo y una banderilla roja en el interior.				E	420443
				N	7960846

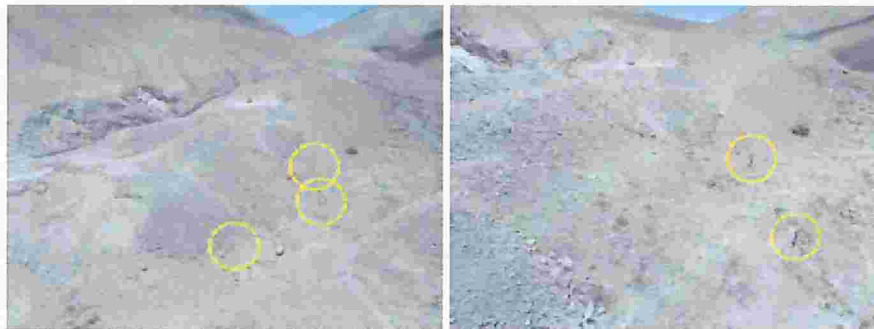
**Imagen 4.** Fuente: ORD. N° 212/2019 CONAF Región de Arica y Parinacota

Figura 13	Fecha: 13-12-2019	ID Foto: DJI_0964 +	ID WP: 764	UTM WGS84	
Descripción: Dm 76.400 Ruta 11-CH. Sector de instalación botadero N° 6. Ejemplares de cactus candelabro aledaños a las obras (círculos amarillos) sin protección.				E	420443
				N	7960846
